Île-de-France, Seine-Saint-Denis  
Drancy  
quartier de la Muette  
avenue Jean-Jaurès, rue Arthur-Fontaine, rue Auguste-Blanqui

## **cité de la Muette**

Numéro de dossier : IA93000551  
Date de l'enquête initiale : 2009  
Date(s) de rédaction : 2011  
Cadre de l'étude : opération d'urgence  
Degré d'étude : étudié

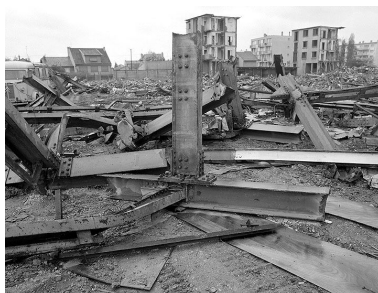
Détail des ossatures métalliques d'une tour. Campagne photographique, lors de la destruction du bâtiment en 1976.  
Phot. Pascal Corbière  
IVR11\_19769300003X

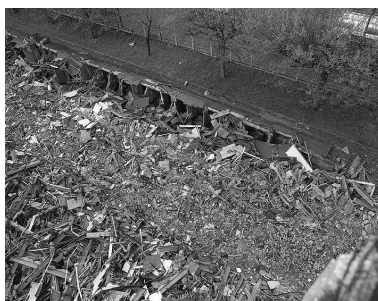
Restes du peigne P1 et des galeries techniques menant de la Tour 1 à la Chaufferie. Campagne photographique, lors de la destruction du bâtiment en 1976.  
Phot. Pascal Corbière  
IVR11\_19769300031X

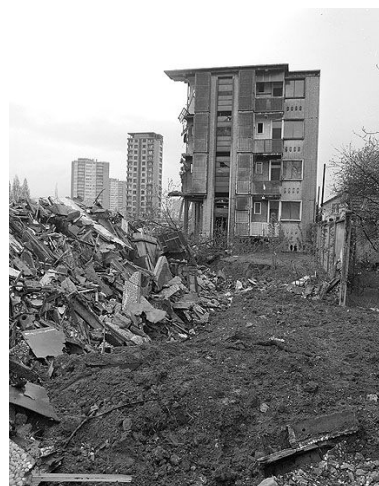
Galerie technique entre P1 et la Chaufferie. Campagne photographique, lors de la destruction du bâtiment en 1976.  
Phot. Pascal Corbière  
IVR11\_19769300032X

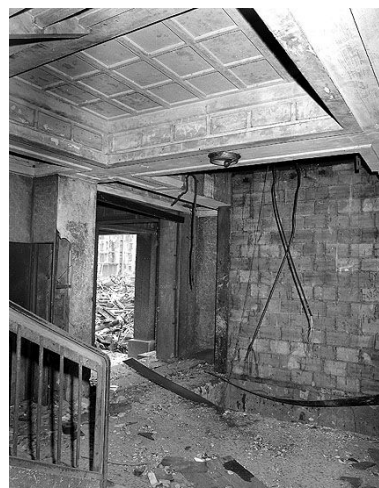
Tour 1 - Façade est, défaut  
du portique. Campagne  
photographique, lors de la  
destruction du bâtiment en 1976.  
Phot. Pascal Corbière  
IVR11\_19769300042X

Tour 1 - Façade est, défaut du portique. Campagne photographique, lors de la destruction du bâtiment en 1976.

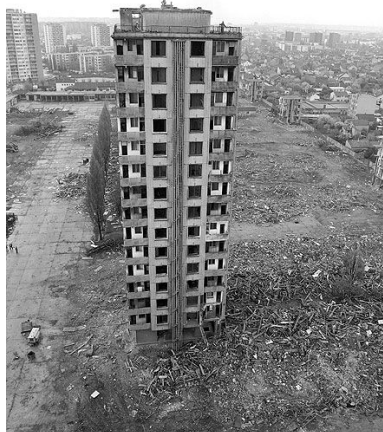
Tour 2 - Chute de l'étage supérieur. Campagne photographique, lors de la destruction du bâtiment en 1976.  
Phot. Pascal Corbière  
IVR11\_19769300041X

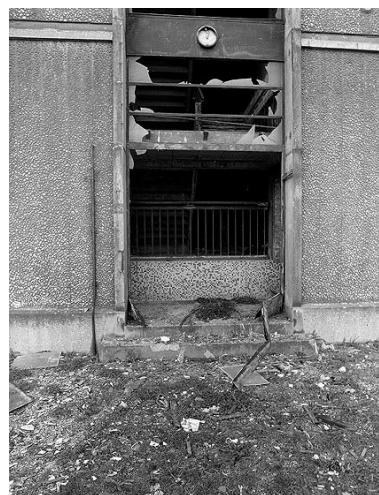
Tour 5 - Cage d'escalier façade sud. Campagne photographique, lors de la destruction du bâtiment en 1976.  
Phot. Pascal Corbière  
IVR11\_19769300065X

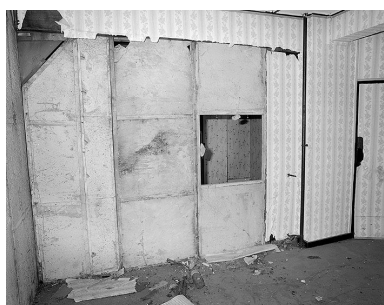
Tour 5 - 3ème étage, façade ouest. Construction d'un mur intérieur. Campagne photographique, lors de la destruction du bâtiment en 1976.  
Phot. Pascal Corbière  
IVR11\_19769300053X

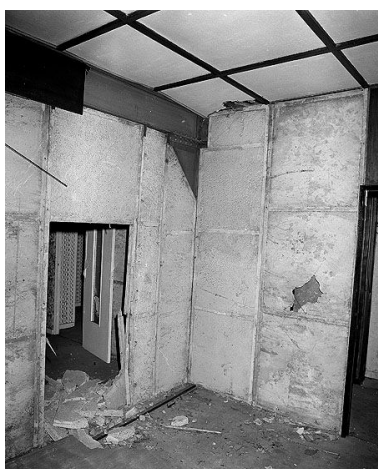
Tour 5 - 3ème étage - Appartement, technique de construction.

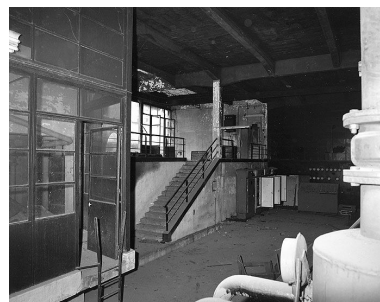
Chaufferie, niveau des cuves.  
Campagne photographique, lors de la destruction du bâtiment en 1976.  
Phot. Pascal Corbière  
IVR11\_19769300047X

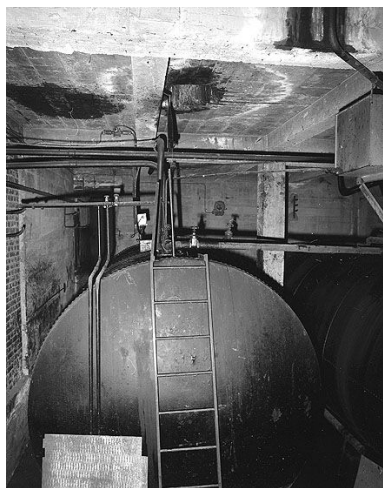
Chaufferie, cuve et plafond.  
Campagne photographique, lors de la destruction du bâtiment en 1976.  
Phot. Pascal Corbière  
IVR11\_19769300048X

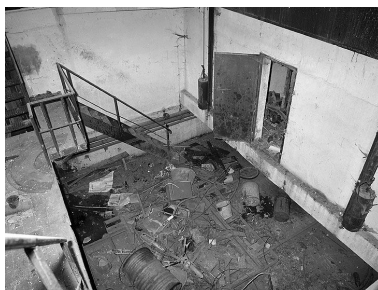
Chaufferie, système d'évacuation des ordures - niveau inférieur.  
Campagne photographique, lors de la destruction du bâtiment en 1976.  
Phot. Pascal Corbière  
IVR11\_19769300050X

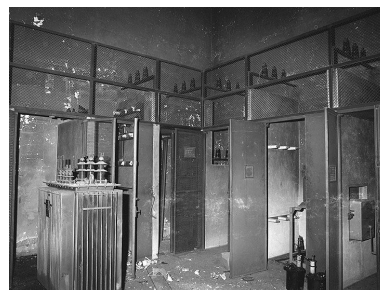
Chaufferie - Commandes arrières.  
Campagne photographique, lors de la destruction du bâtiment en 1976.  
Phot. Pascal Corbière  
IVR11\_19769300061X

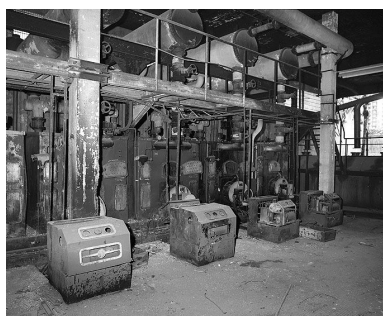
Chaufferie - Vue d'ensemble des chaudières. Campagne photographique, lors de la destruction du bâtiment en 1976.  
Phot. Pascal Corbière  
IVR11\_19769300062X

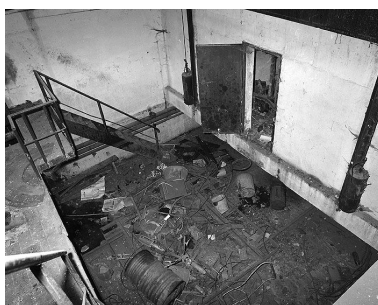
Chaufferie - Système d'évacuation des ordures, niveau inférieur. Campagne photographique, lors de la destruction du bâtiment en 1976.  
Phot. Pascal Corbière  
IVR11\_19769300063X

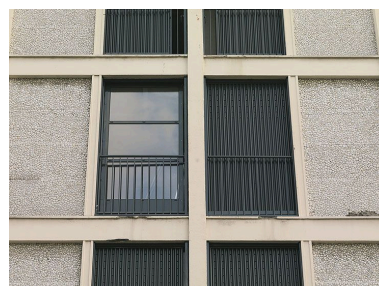
Détail de la façade après travaux.  
Phot. Jean-Bernard Vialles  
IVR11\_20099300611NUC4A

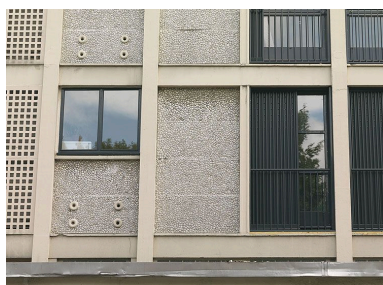
Détail de la façade après travaux.  
Phot. Jean-Bernard Vialles  
IVR11\_20099300612NUC4A

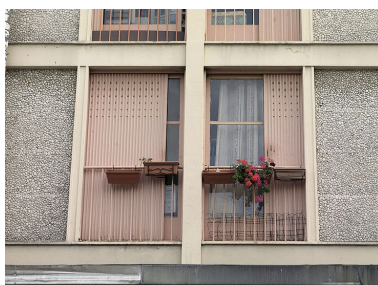
Détail de la façade avant travaux, avec les huisseries de J. Prouvé encore en place.  
Phot. Jean-Bernard Vialles  
IVR11\_20099300613NUC4A

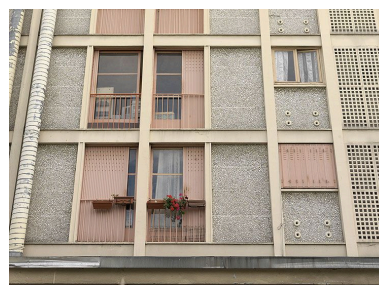
Détail de la façade avant travaux, avec les huisseries de J. Prouvé encore en place.  
Phot. Jean-Bernard Vialles  
IVR11\_20099300614NUC4A

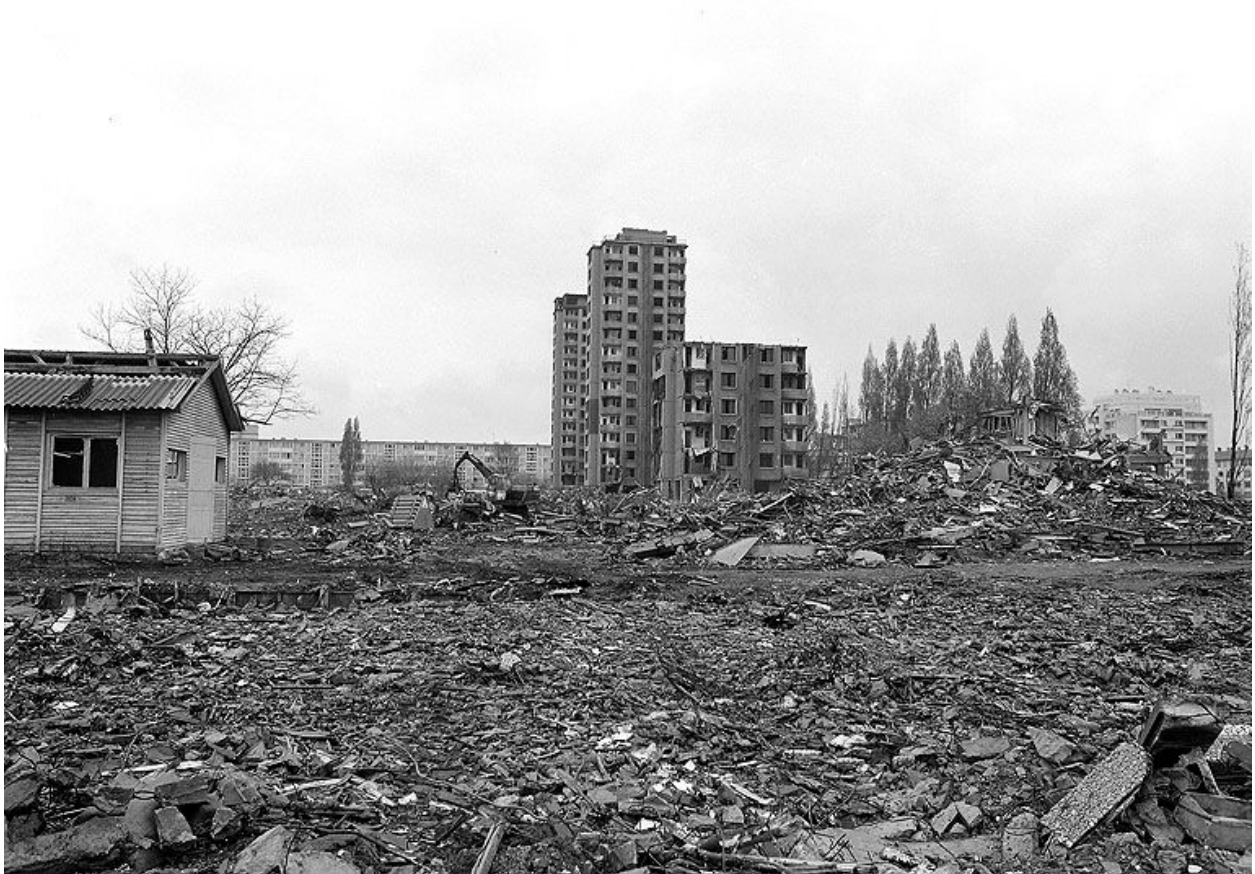
Tour 1, 2 et 3 (coin sud-est). Campagne photographique, lors de la destruction du bâtiment en 1976.

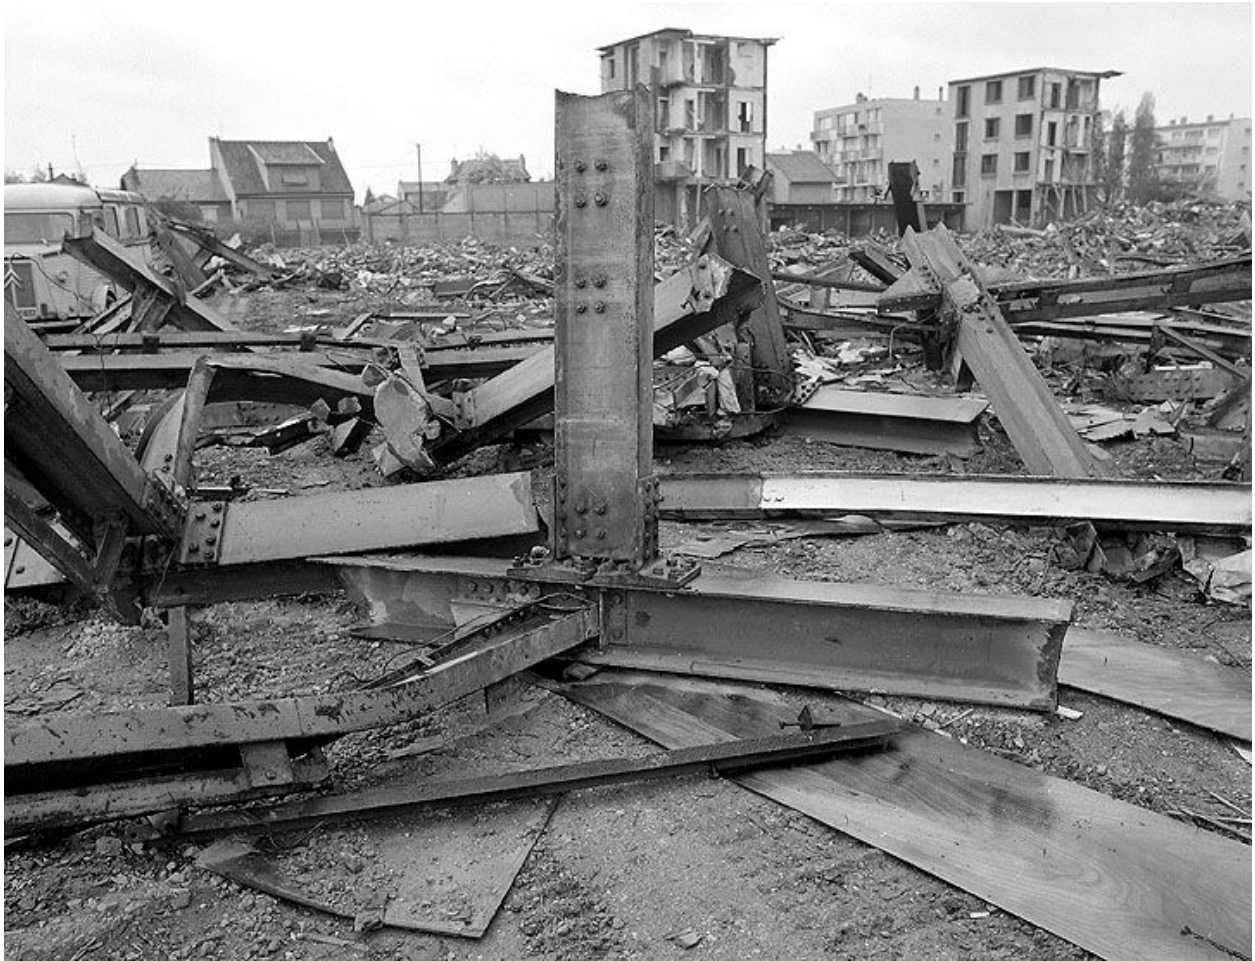
Détail des ossatures métalliques d'une tour. Campagne photographique, lors de la destruction du bâtiment en 1976.

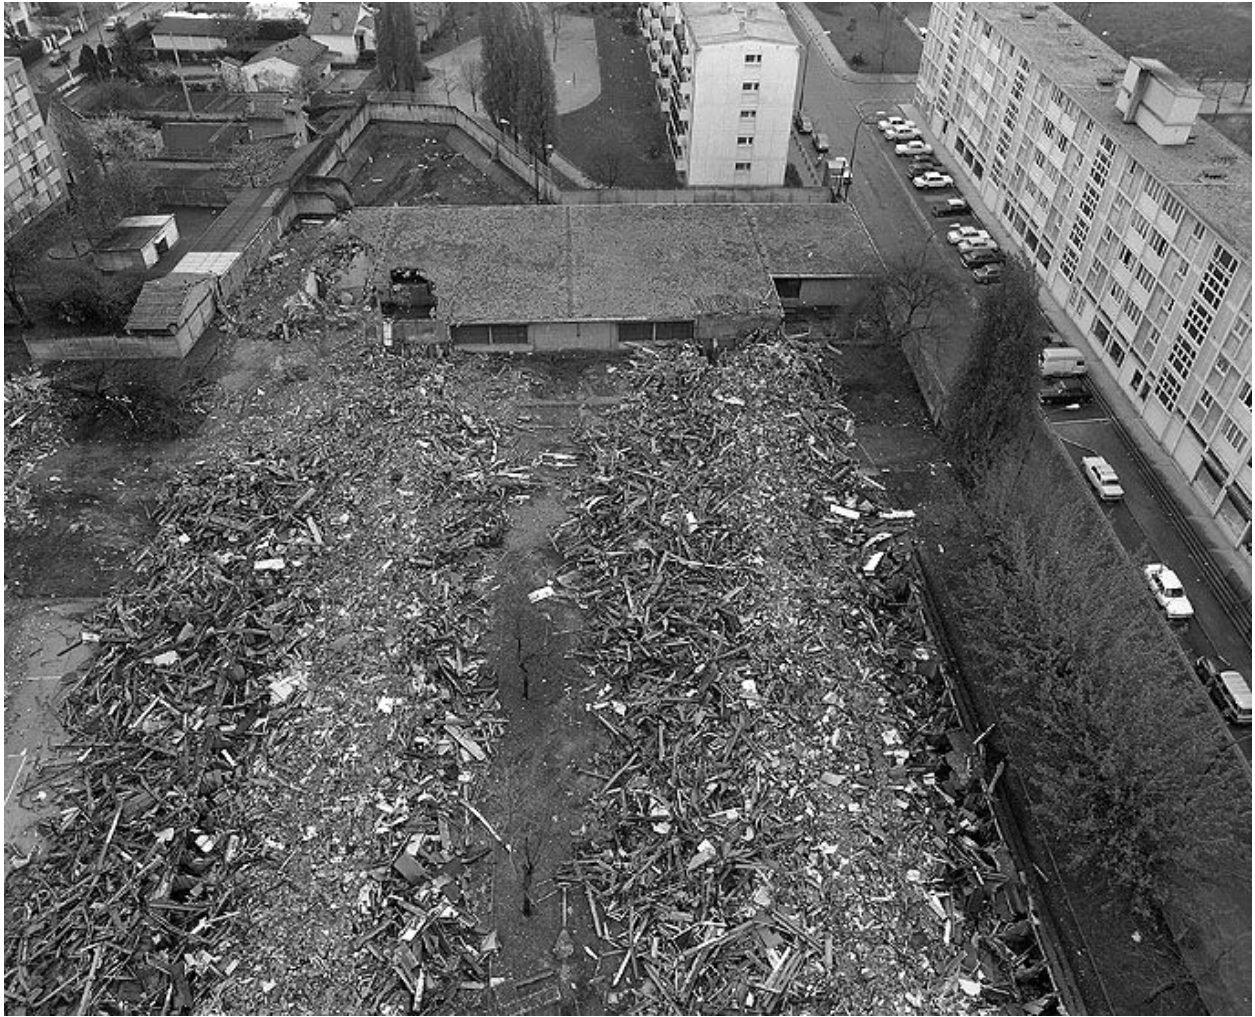
Au fond la chaufferie, les deux tas de débris parallèles sont les restes des peignes P1 et P2. Vue de la tour T1.  
Campagne photographique, lors de la destruction du bâtiment en 1976.

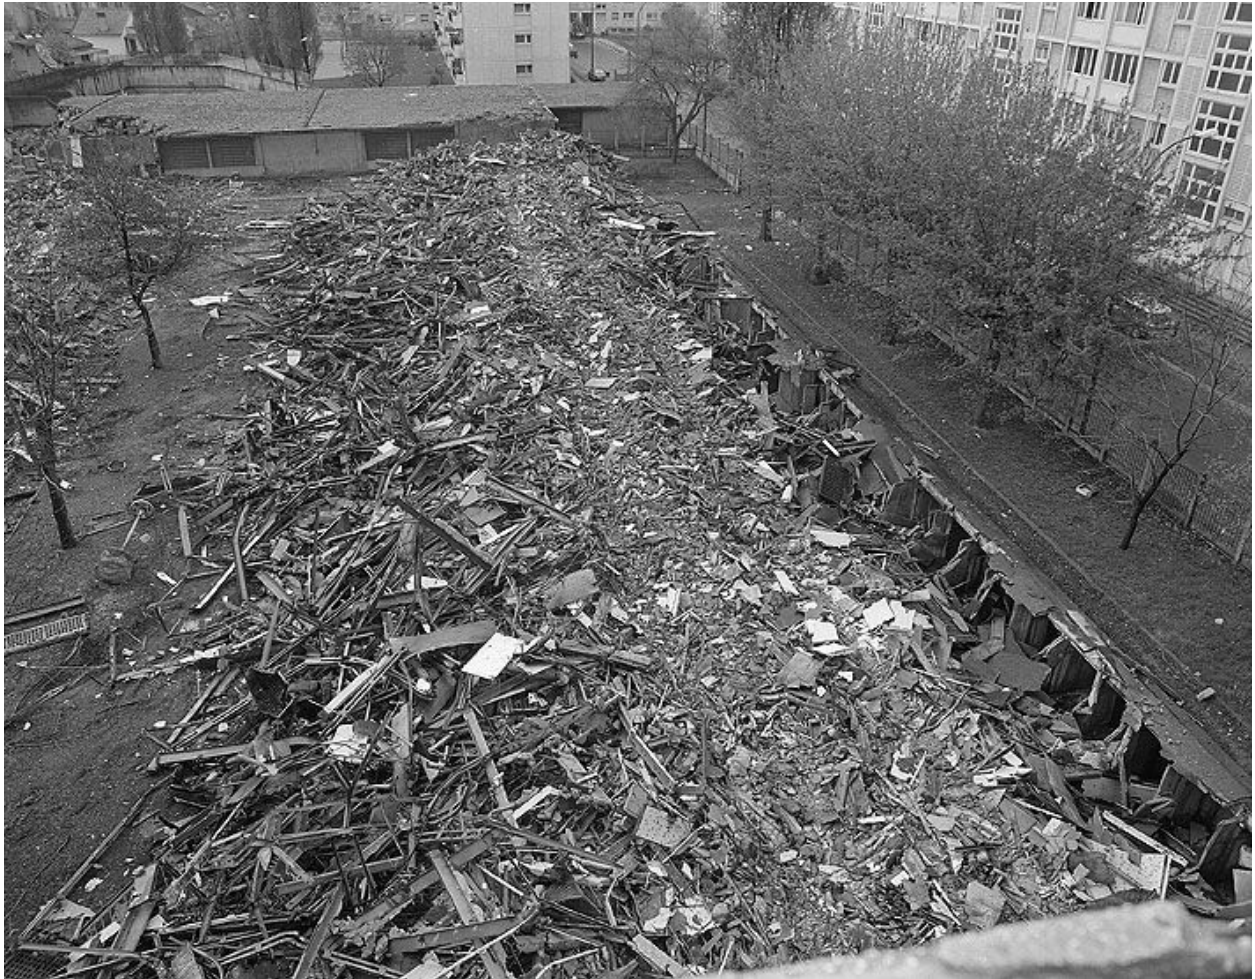
Restes du peigne P1 et des galeries techniques menant de la Tour 1 à la Chaufferie. Campagne photographique, lors de la destruction du bâtiment en 1976.

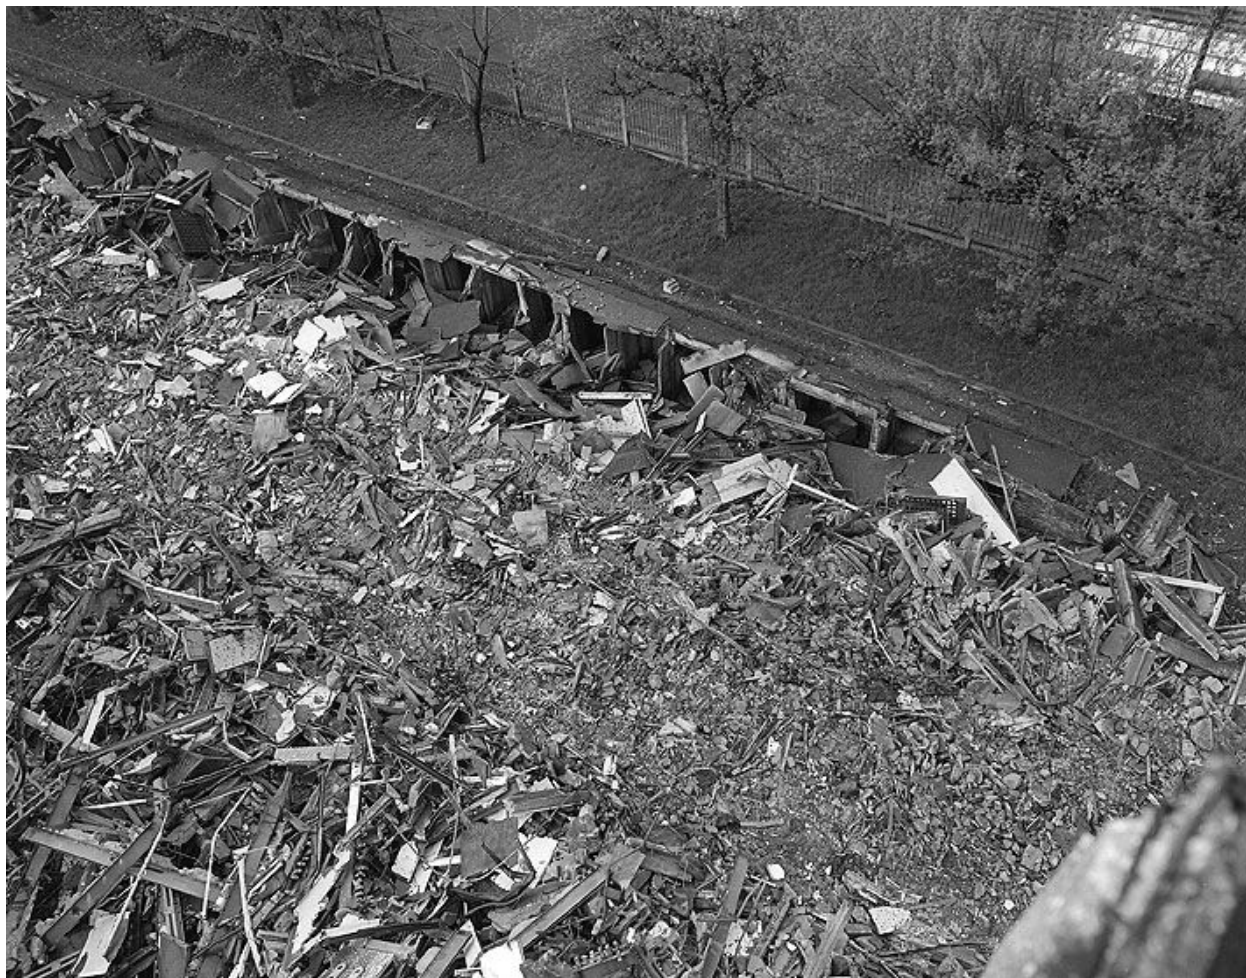
Galerie technique entre P1 et la Chaufferie. Campagne photographique, lors de la destruction du bâtiment en 1976.

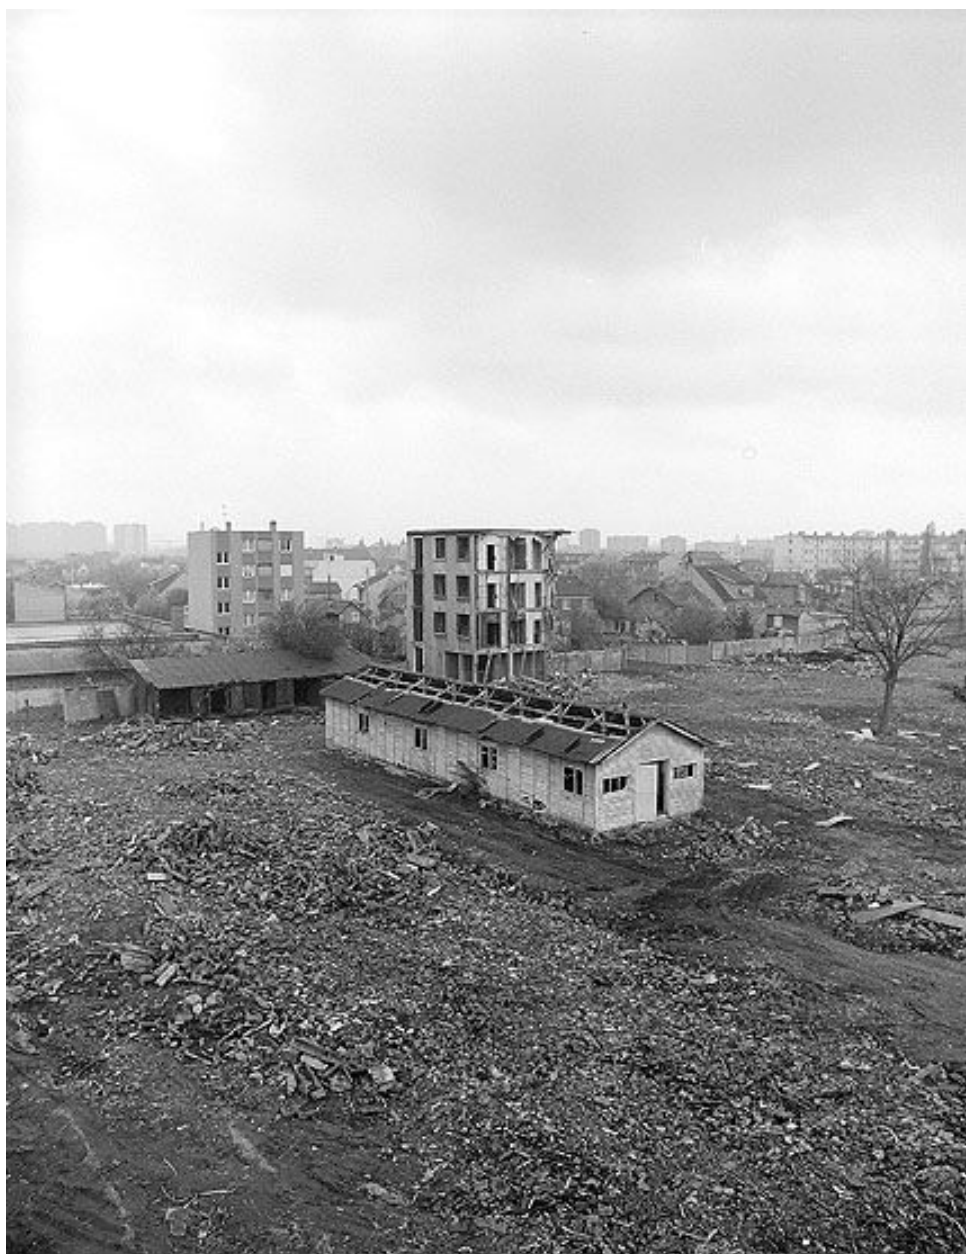
Etat du peigne 7 ou 8. Campagne photographique, lors de la destruction du bâtiment en 1976.

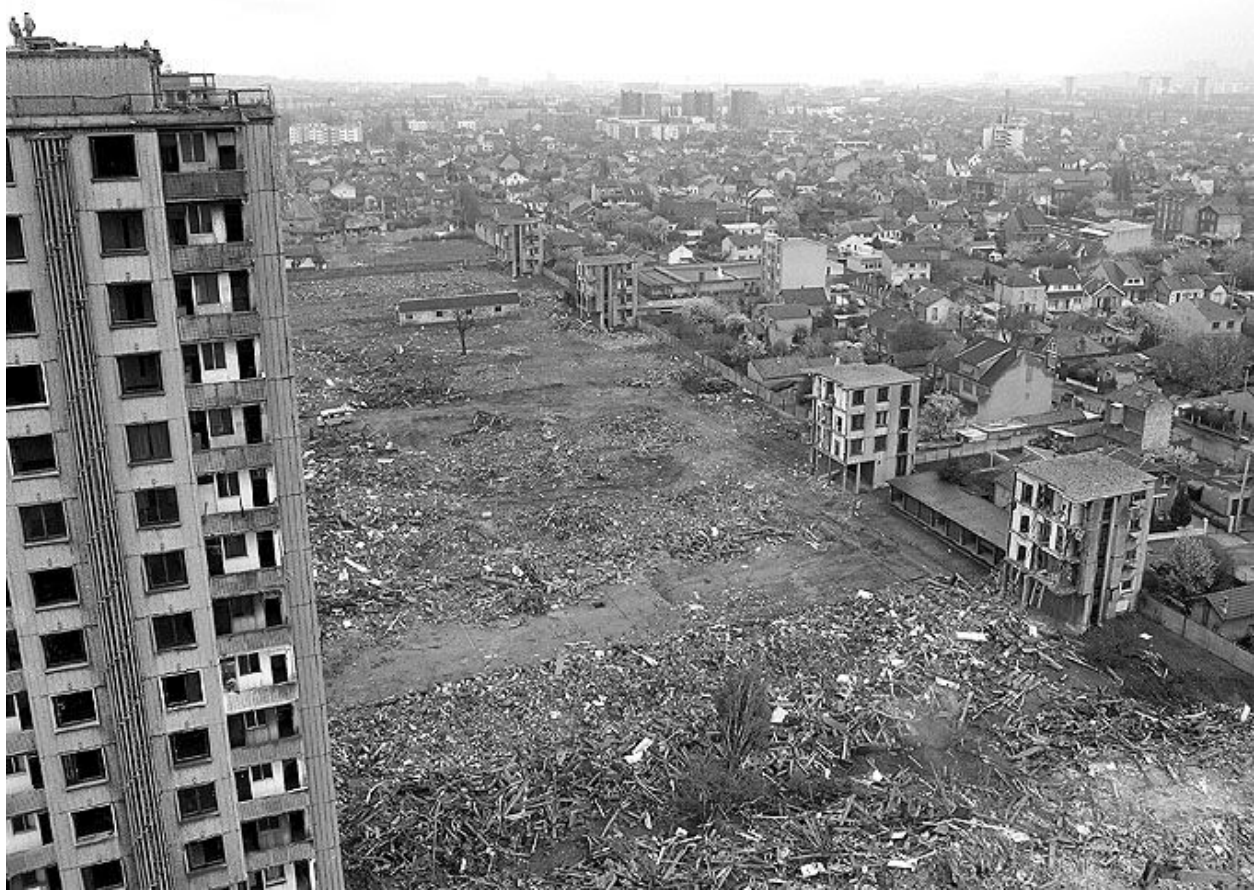
Etat des peignes P10, P9, P6 et P5. Campagne photographique, lors de la destruction du bâtiment en 1976.

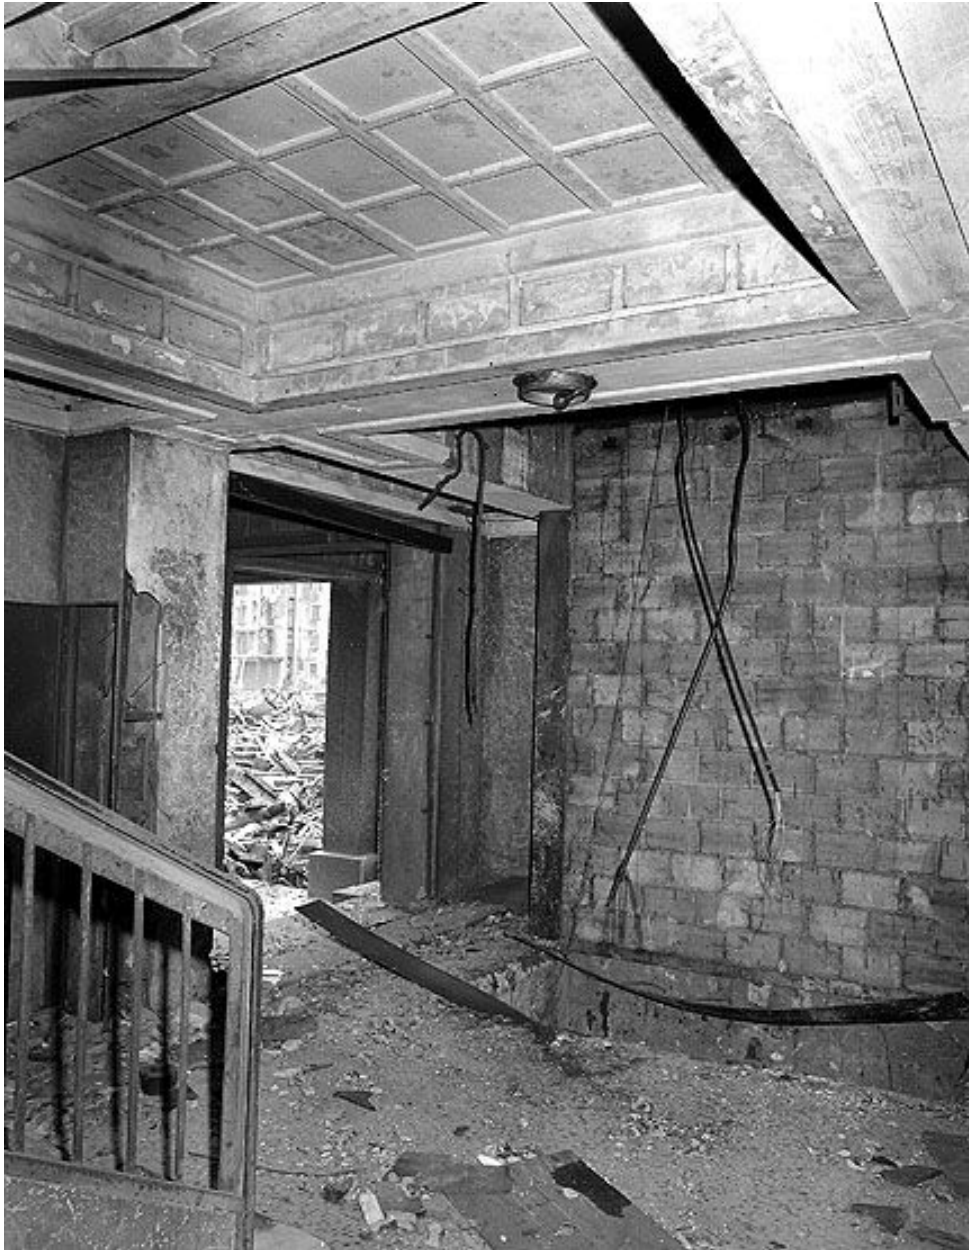
Tour 1, Départ de la cage d'escalier, au fond cage d'ascenseur. Campagne photographique, lors de la destruction du bâtiment en 1976.

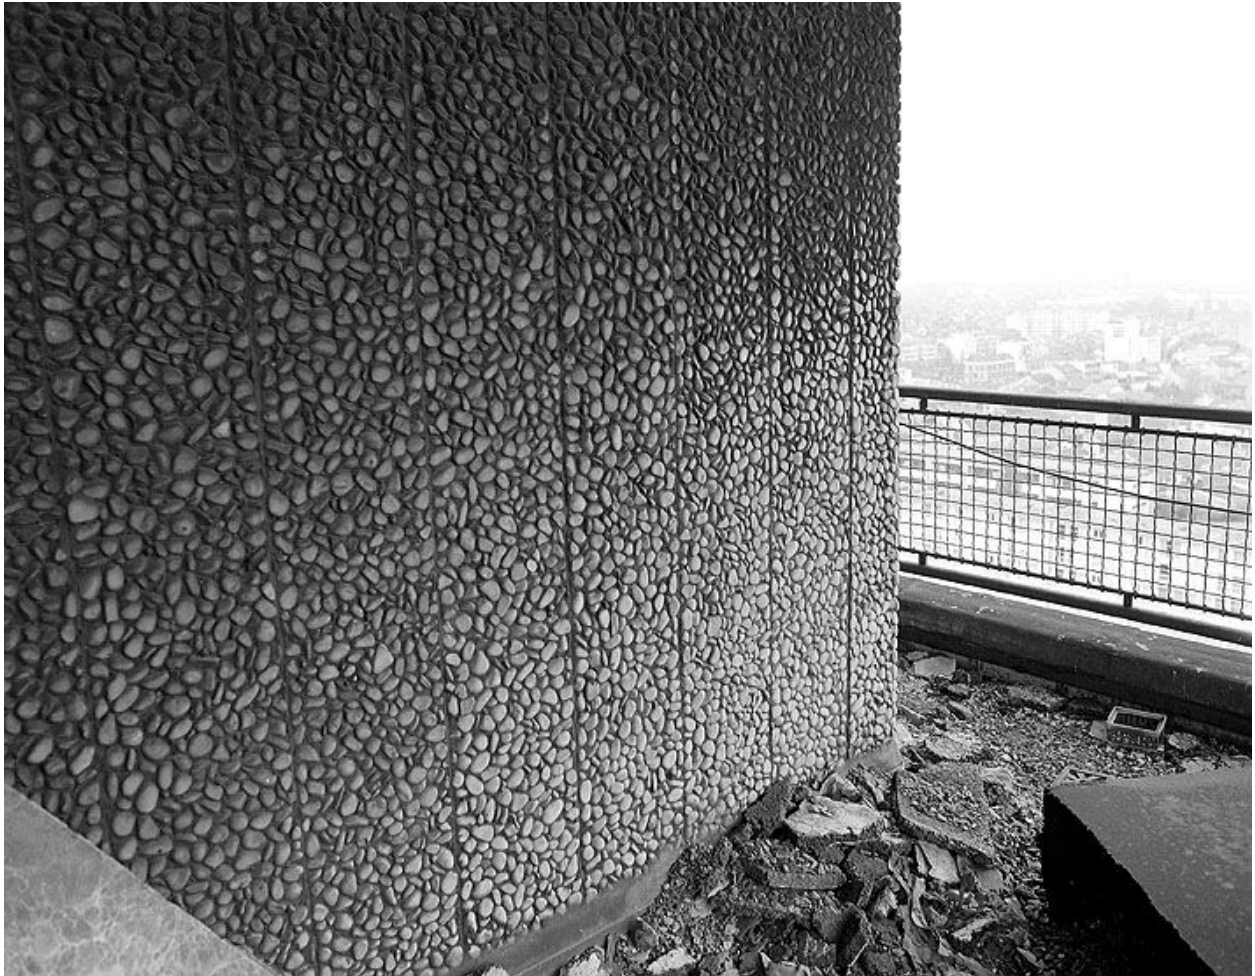
Tour 1, 15ème étage, mur de galet - face nord. Campagne photographique, lors de la destruction du bâtiment en 1976.

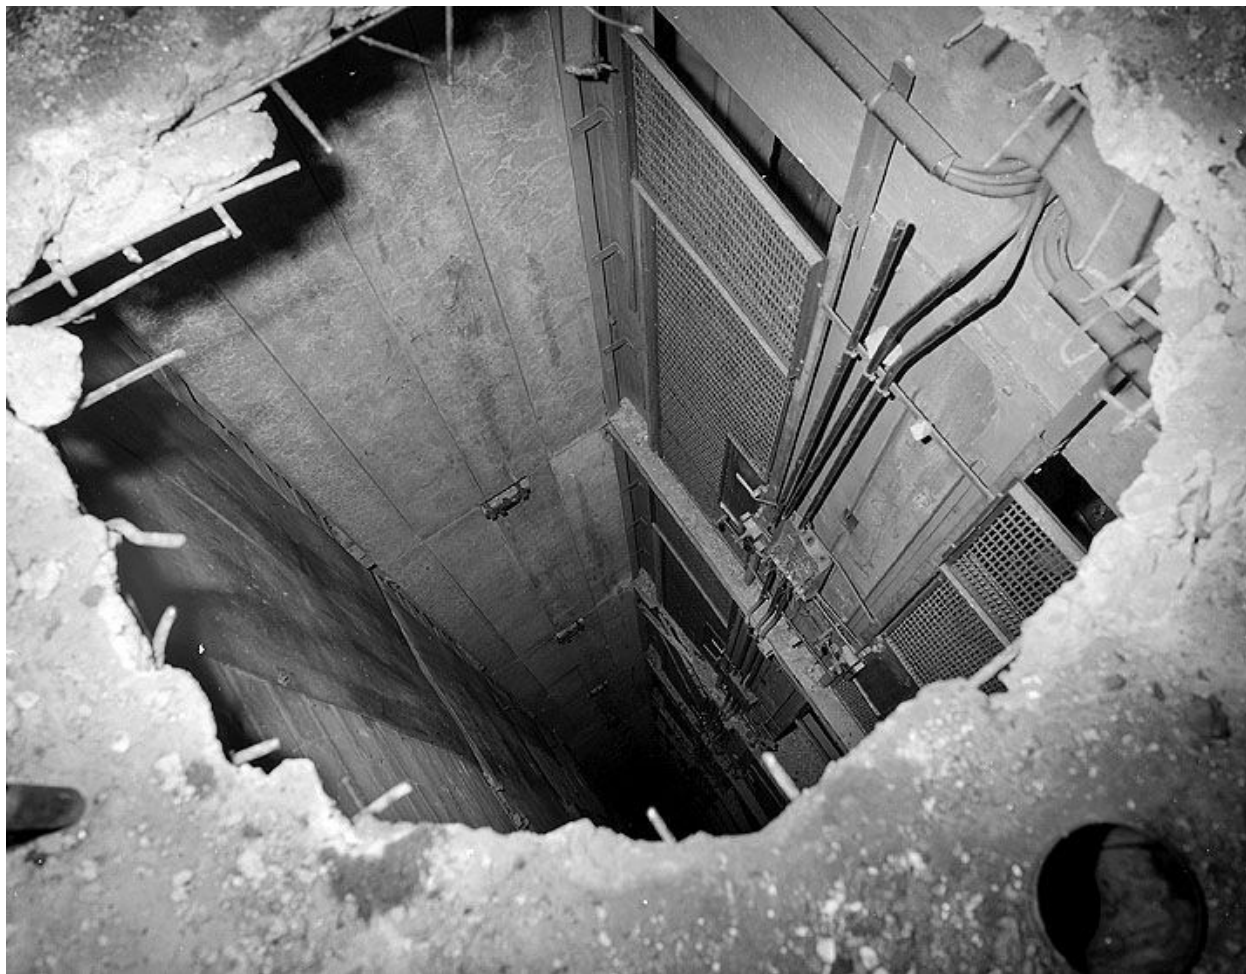
Tour 1 - cage d'ascenseur, vue du 15ème étage. Campagne photographique, lors de la destruction du bâtiment en 1976.

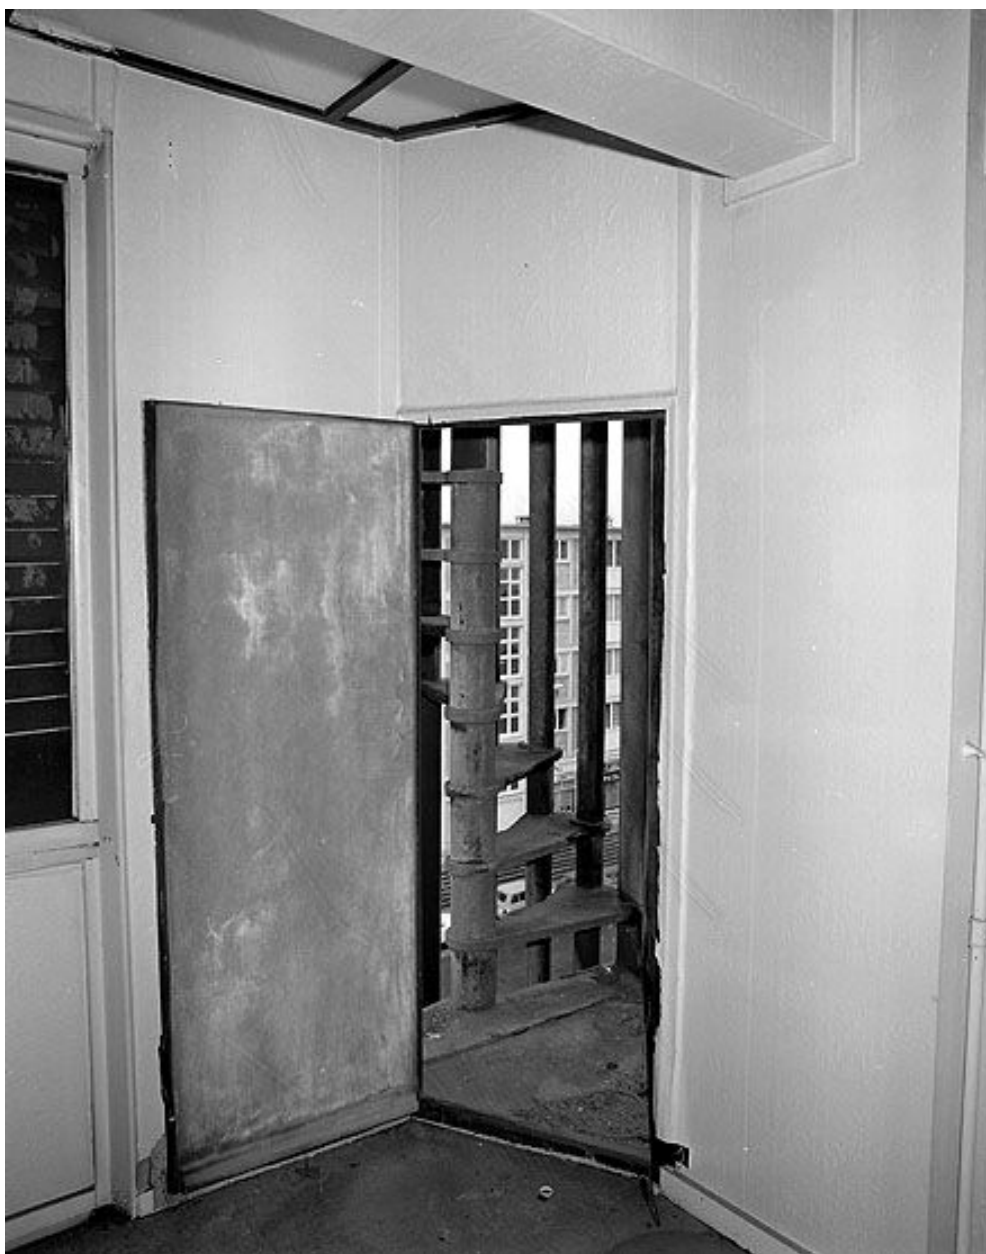
Tour1, 4ème étage, façade ouest, escalier secours donnant sur grande pièce. Campagne photographique, lors de la destruction du bâtiment en 1976.

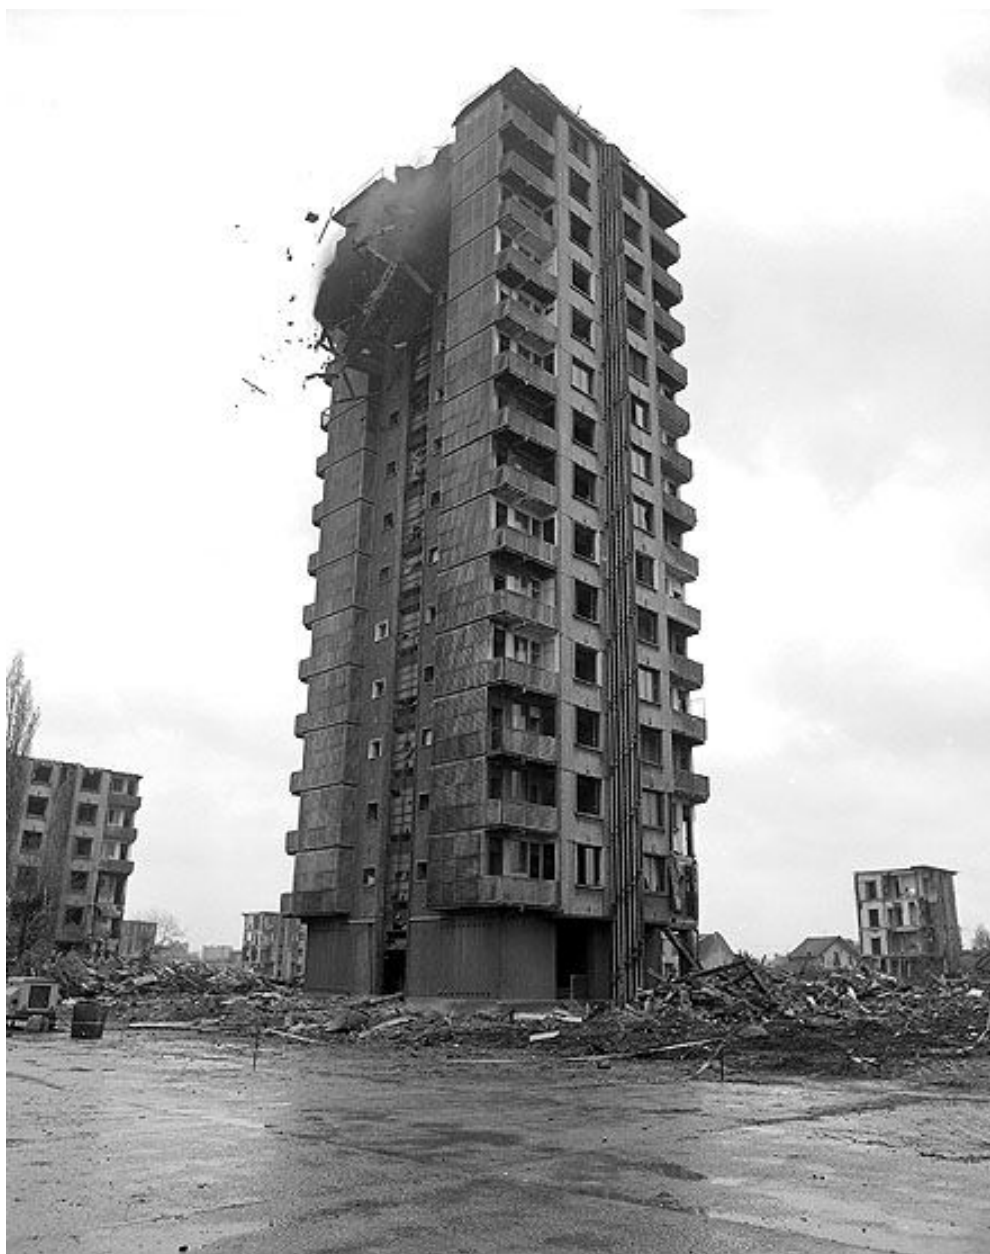
Tour 2 - Chute de l'étage supérieur. Campagne photographique, lors de la destruction du bâtiment en 1976.

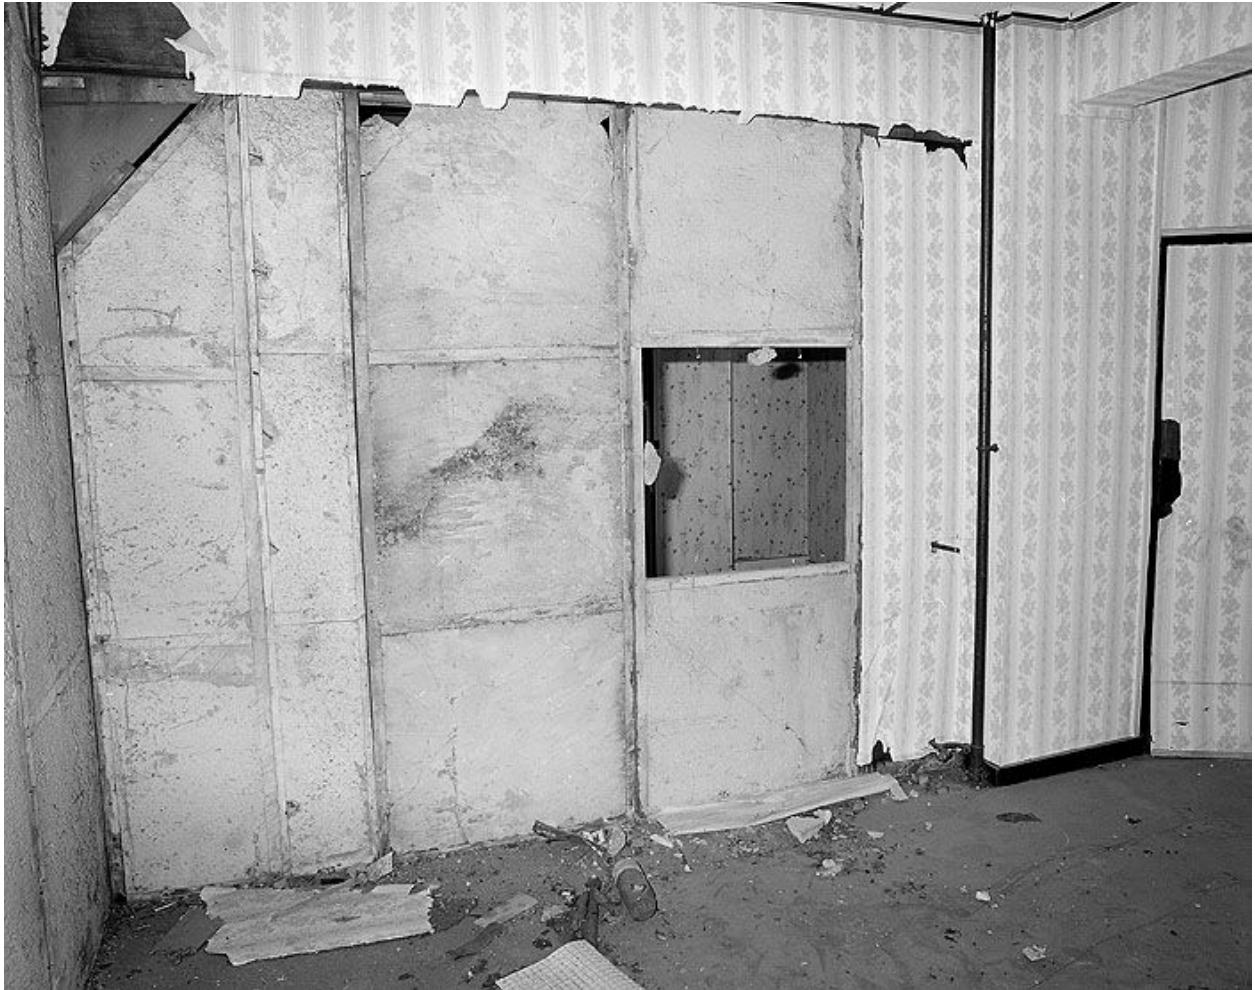
Tour 5 - 3ème étage, façade ouest. Construction d'un mur intérieur. Campagne photographique, lors de la destruction du bâtiment en 1976.

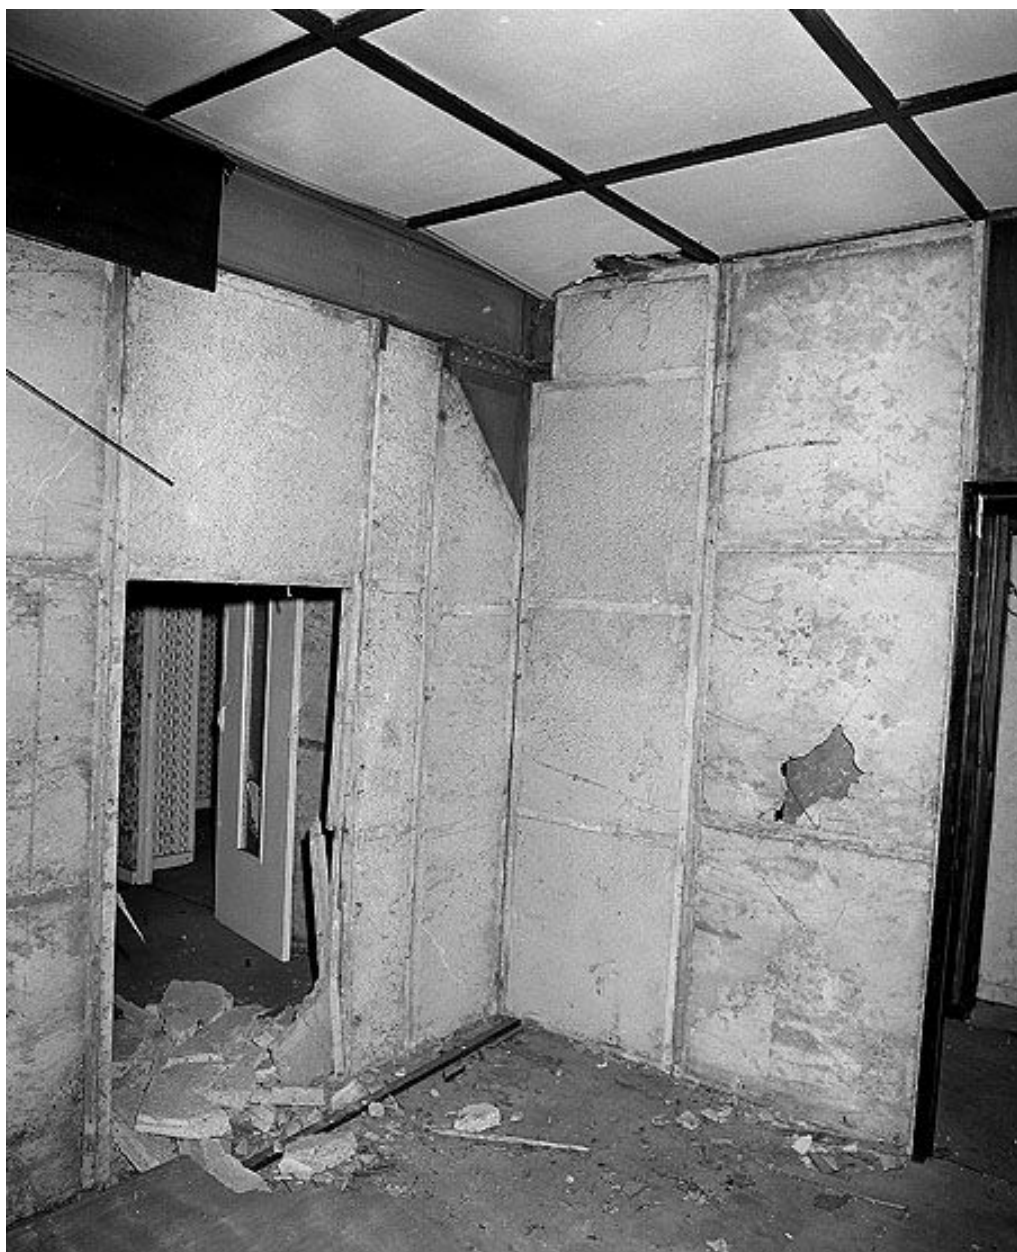
Tour 5 - 3ème étage - Appartement, technique de construction. Campagne photographique, lors de la destruction du bâtiment en 1976.

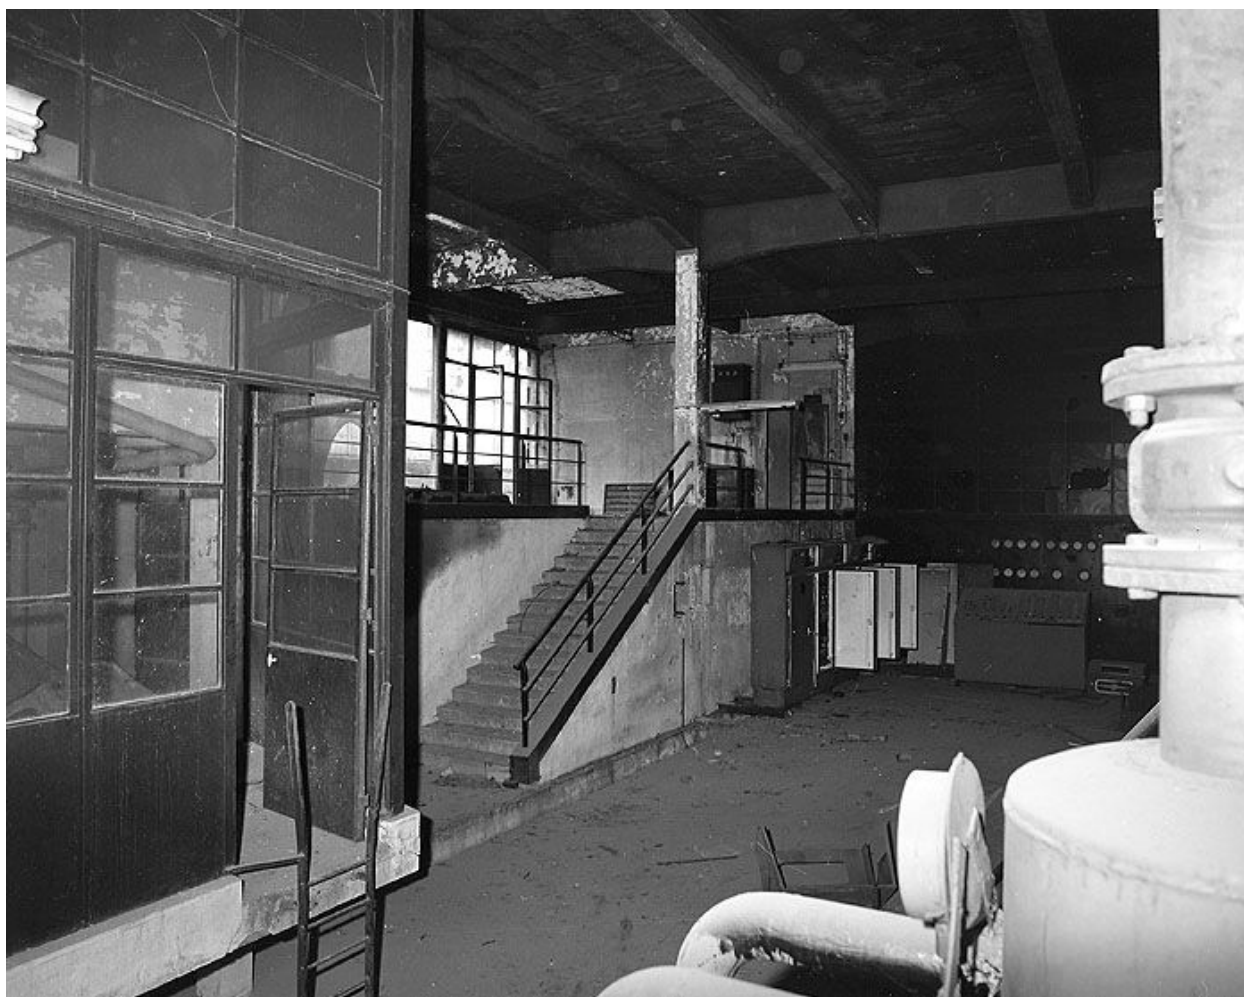
Chaufferie, niveau des cuves. Campagne photographique, lors de la destruction du bâtiment en 1976.

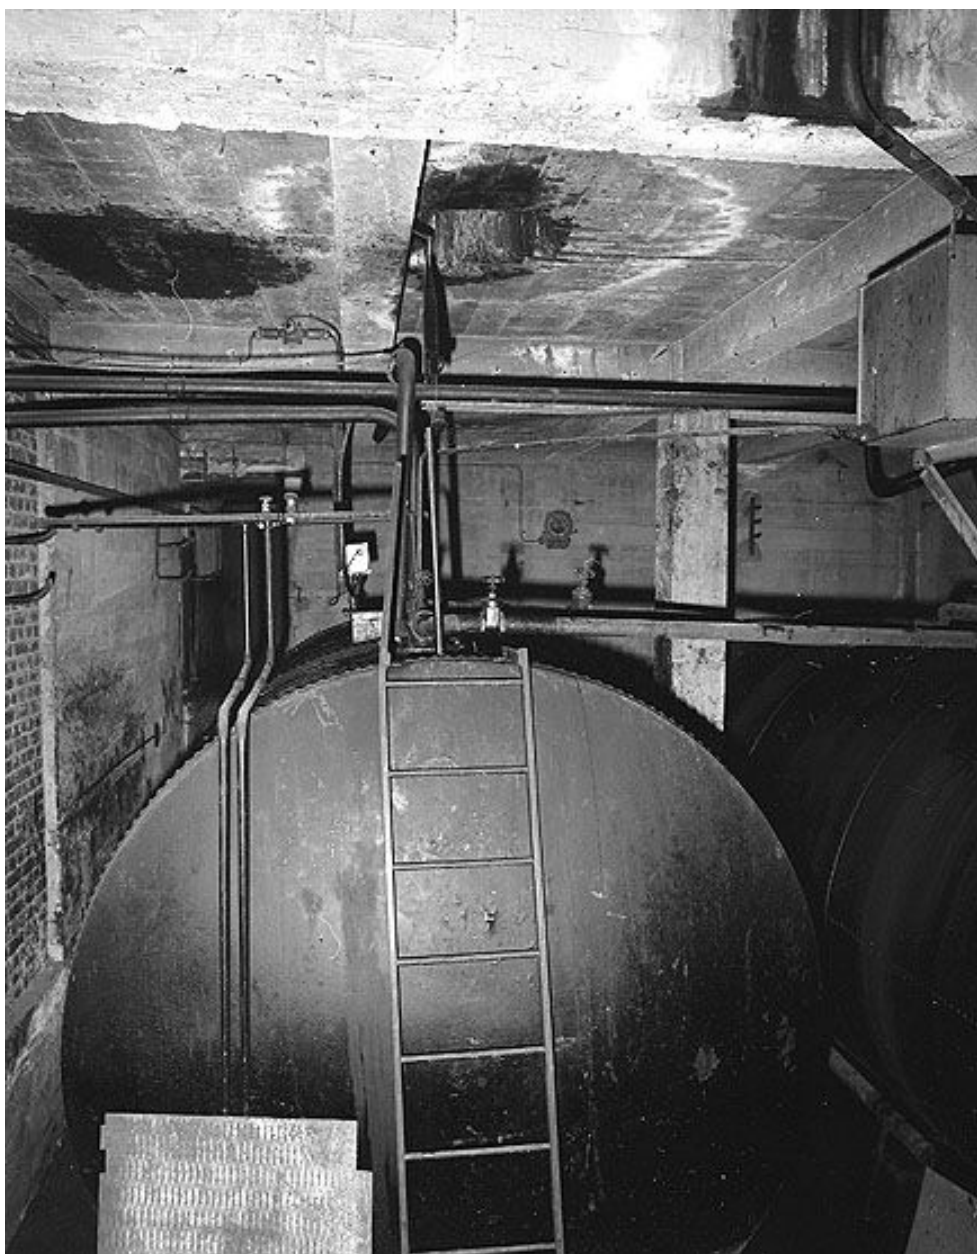
Chaufferie, cuve et plafond. Campagne photographique, lors de la destruction du bâtiment en 1976.
