Île-de-France, Seine-Saint-Denis  
Drancy  
quartier de la Muette  
avenue Jean-Jaurès, rue Arthur-Fontaine, rue Auguste-Blanqui

## **cité de la Muette**

Numéro de dossier : IA93000551  
Date de l'enquête initiale : 2009  
Date(s) de rédaction : 2011  
Cadre de l'étude : opération d'urgence  
Degré d'étude : étudié

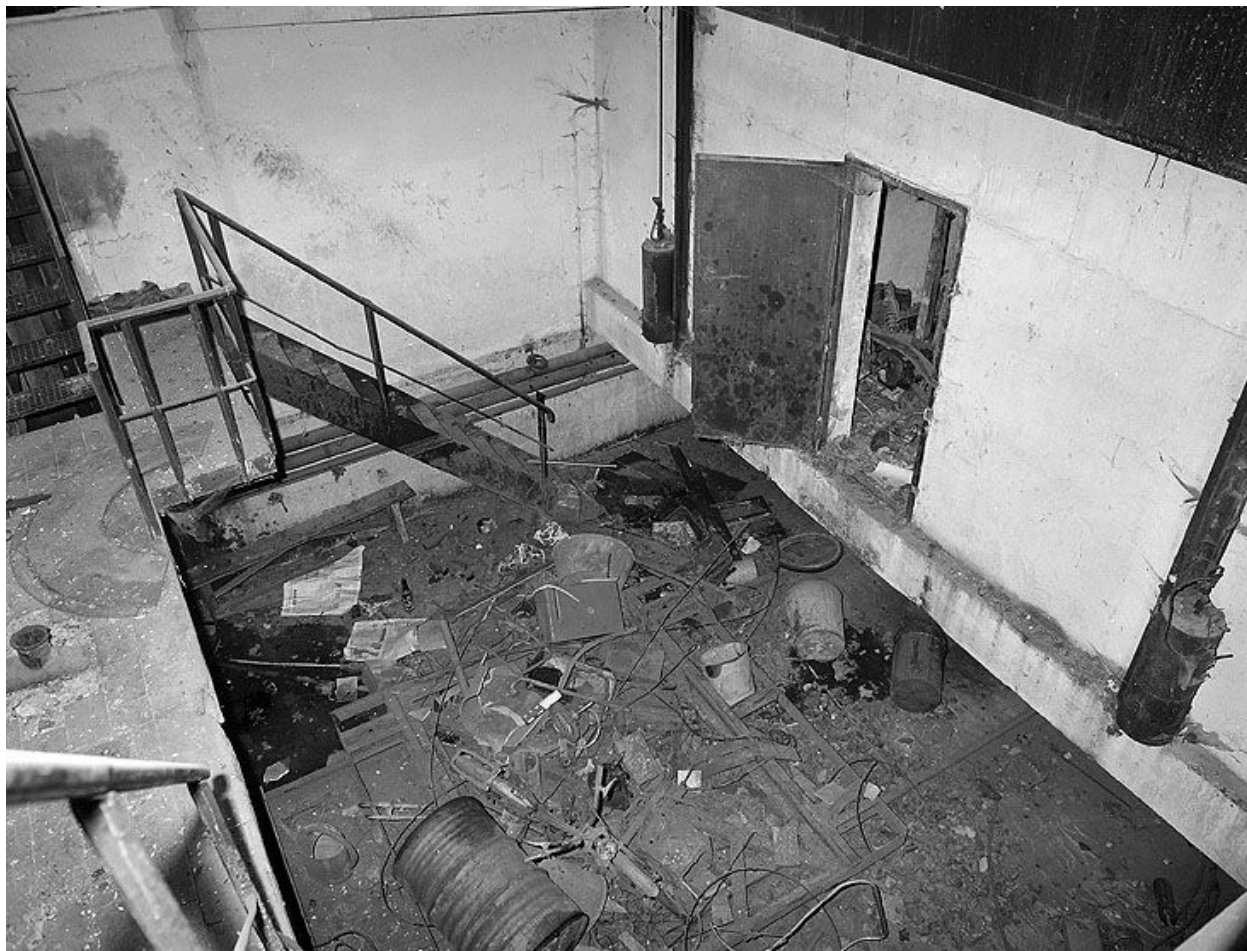
Chaufferie, système d'évacuation des ordures - niveau inférieur. Campagne photographique, lors de la destruction du bâtiment en 1976.

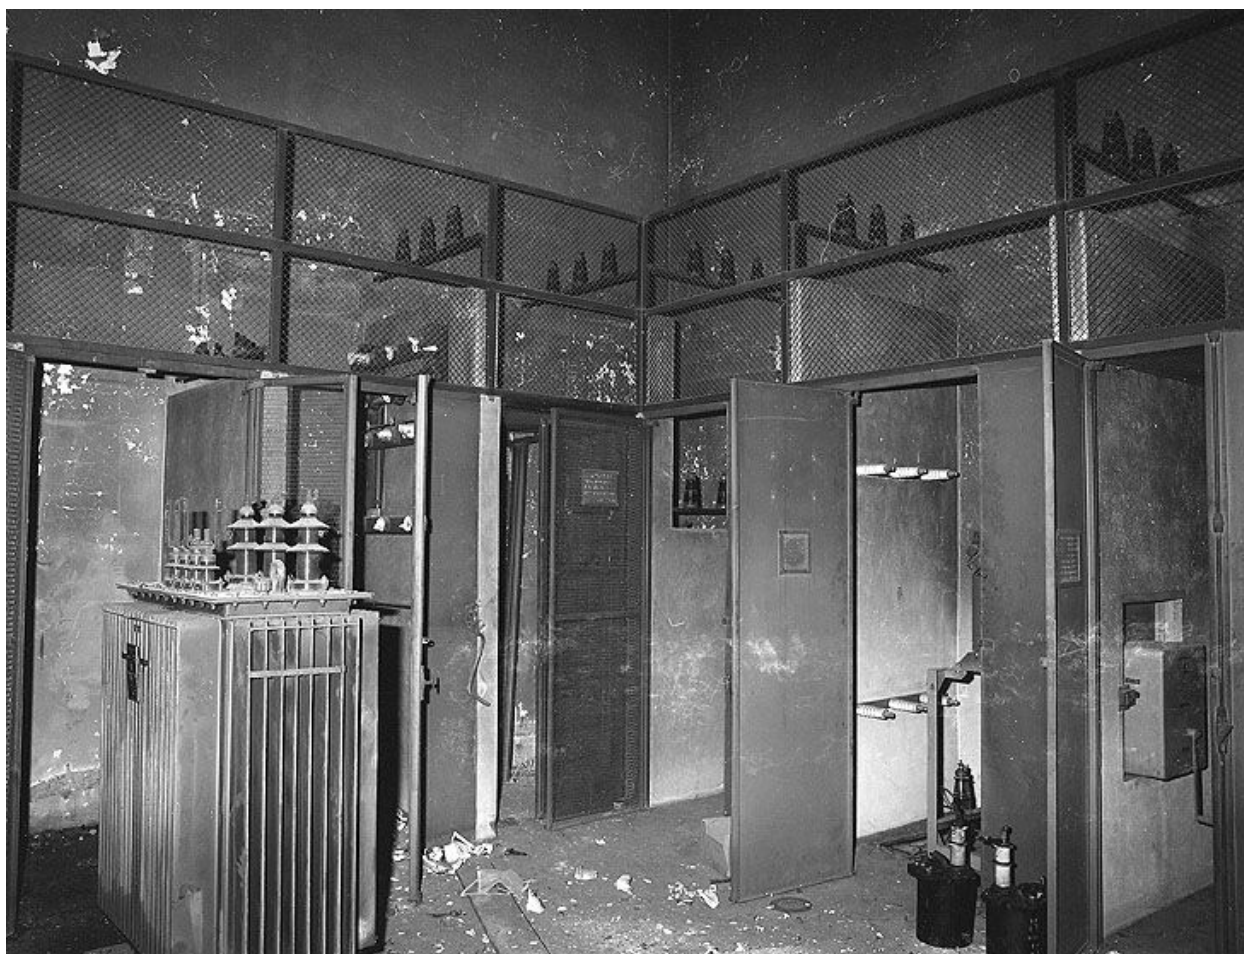
Chaufferie - Commandes arrières. Campagne photographique, lors de la destruction du bâtiment en 1976.

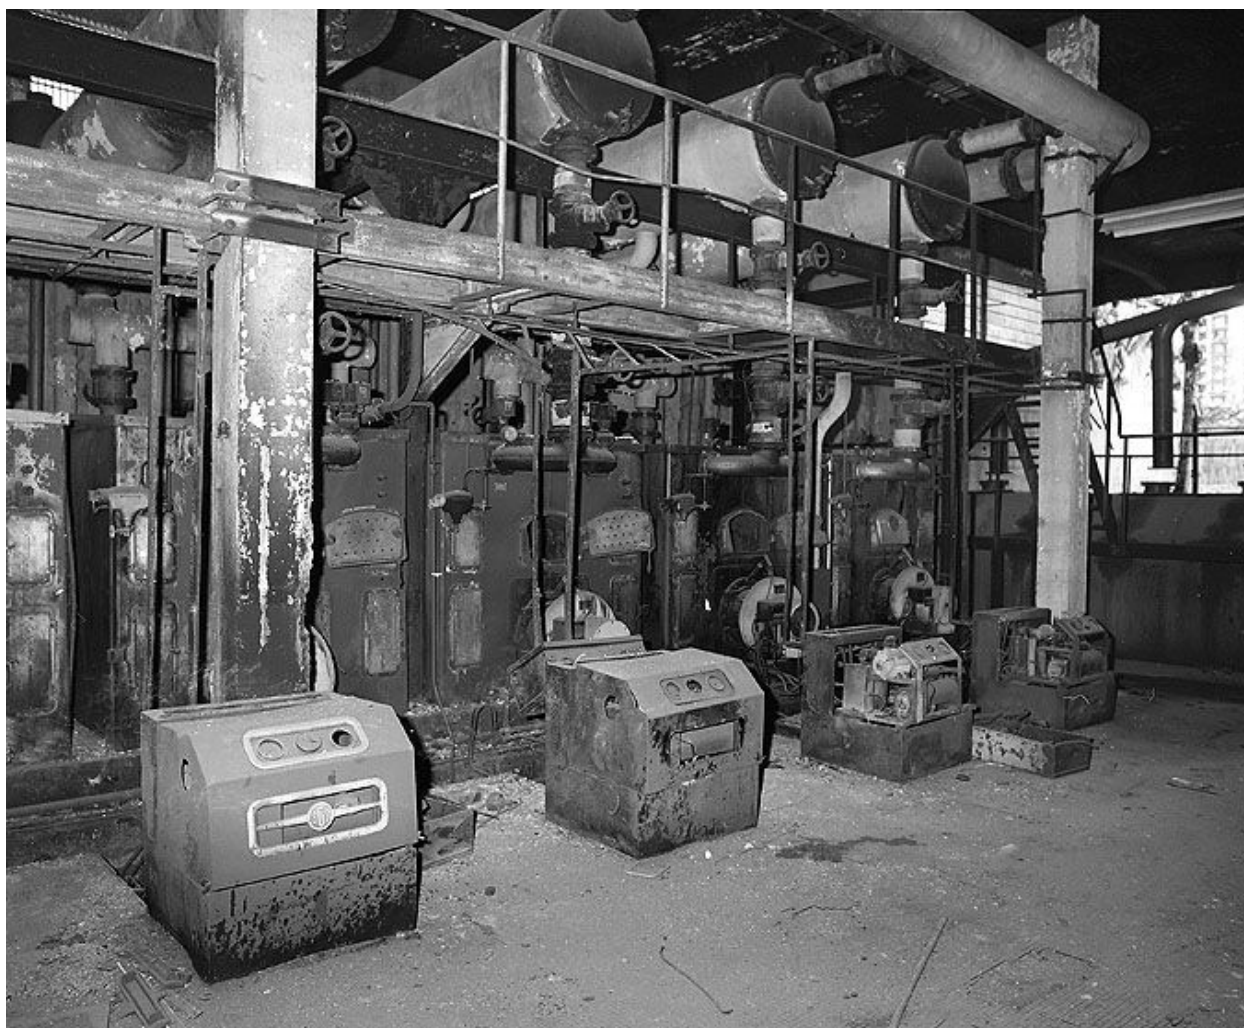
Chaufferie - Vue d'ensemble des chaudières. Campagne photographique, lors de la destruction du bâtiment en 1976.

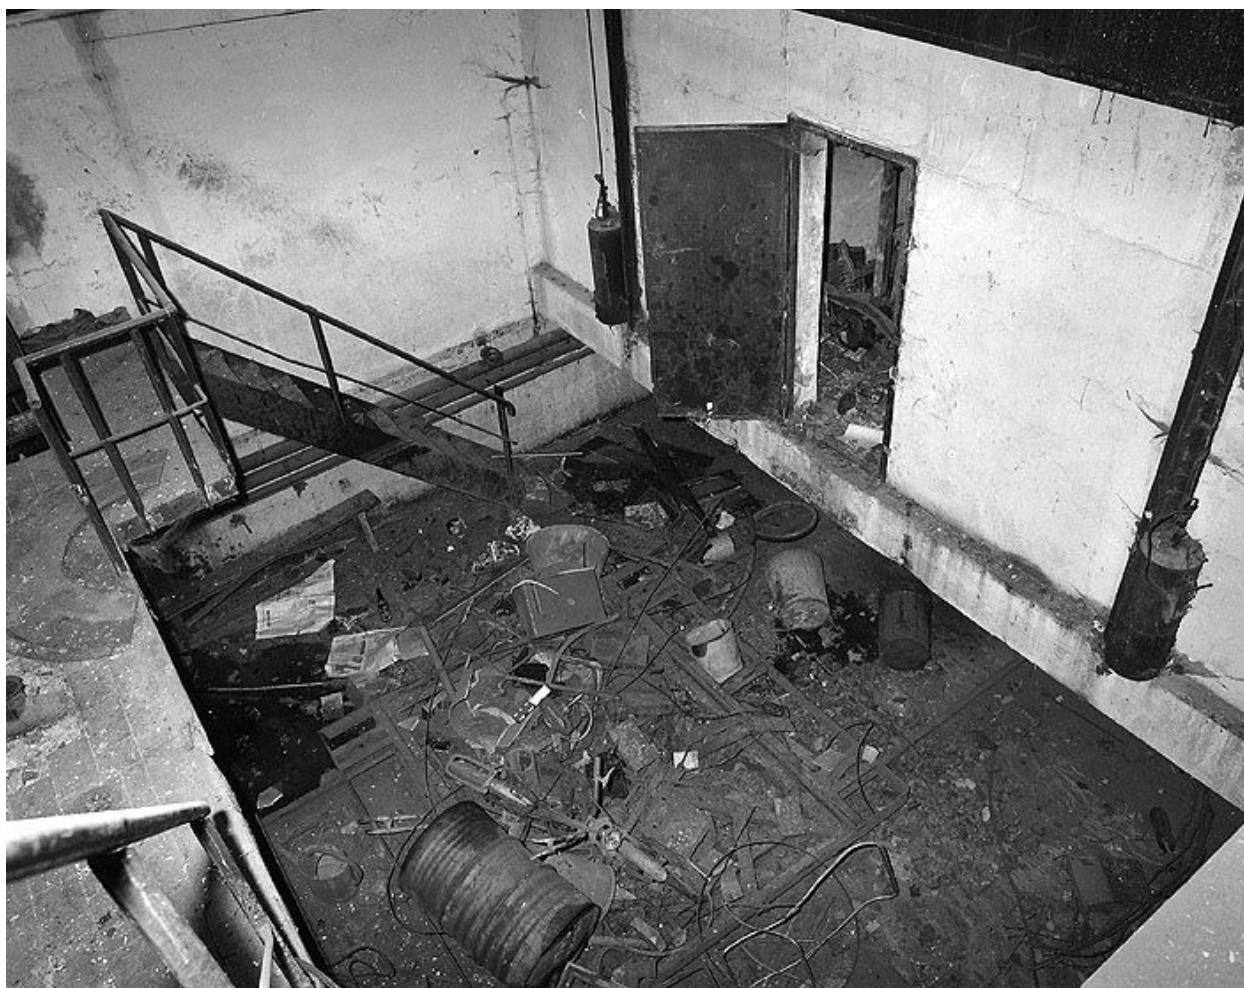
Chaufferie - Système d'évacuation des ordures, niveau inférieur. Campagne photographique, lors de la destruction du bâtiment en 1976.

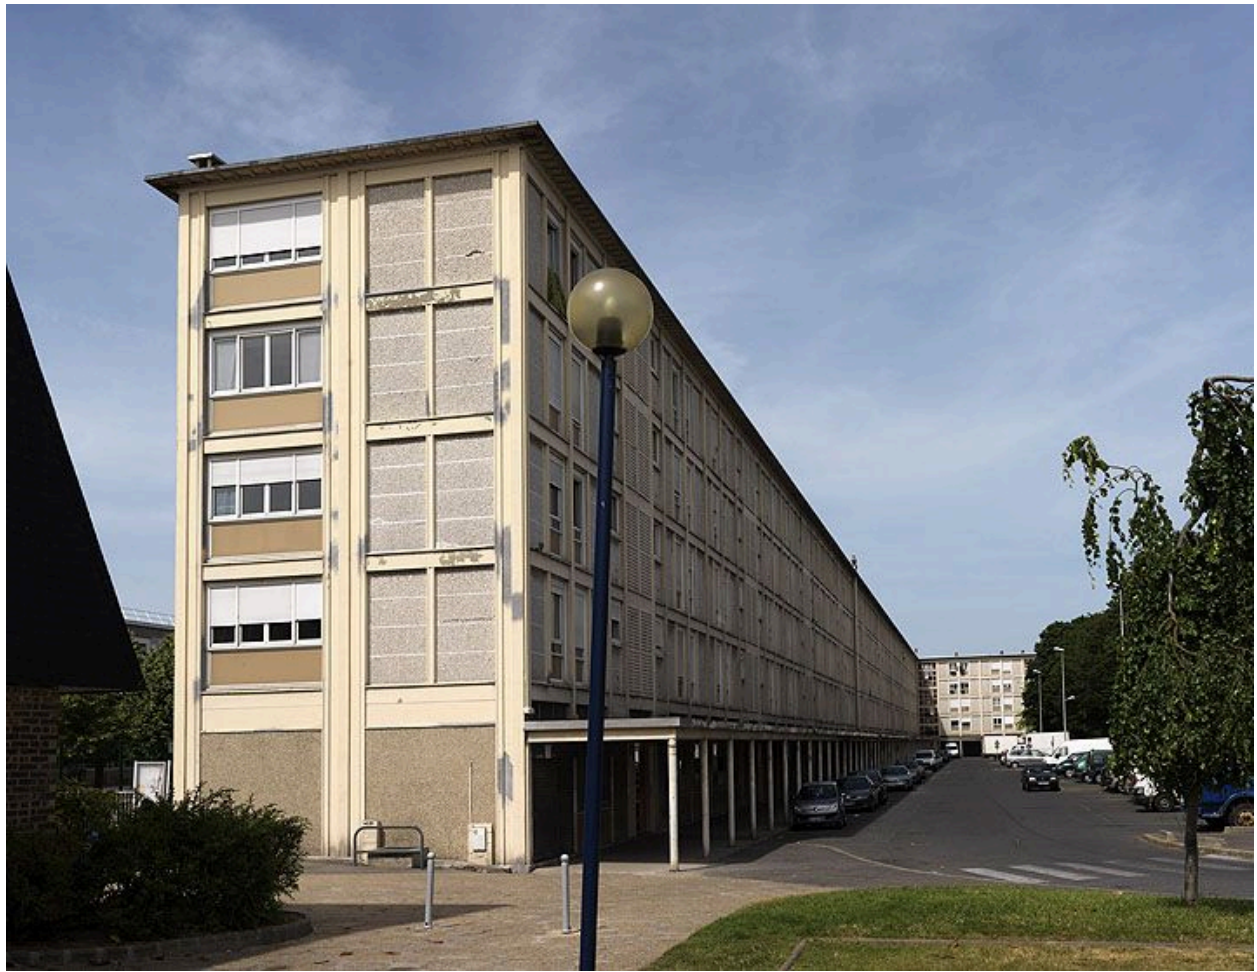
Vue de l'aile dont les huisseries ont été changées en 1999, avant le classement Monument historique du bâtiment.

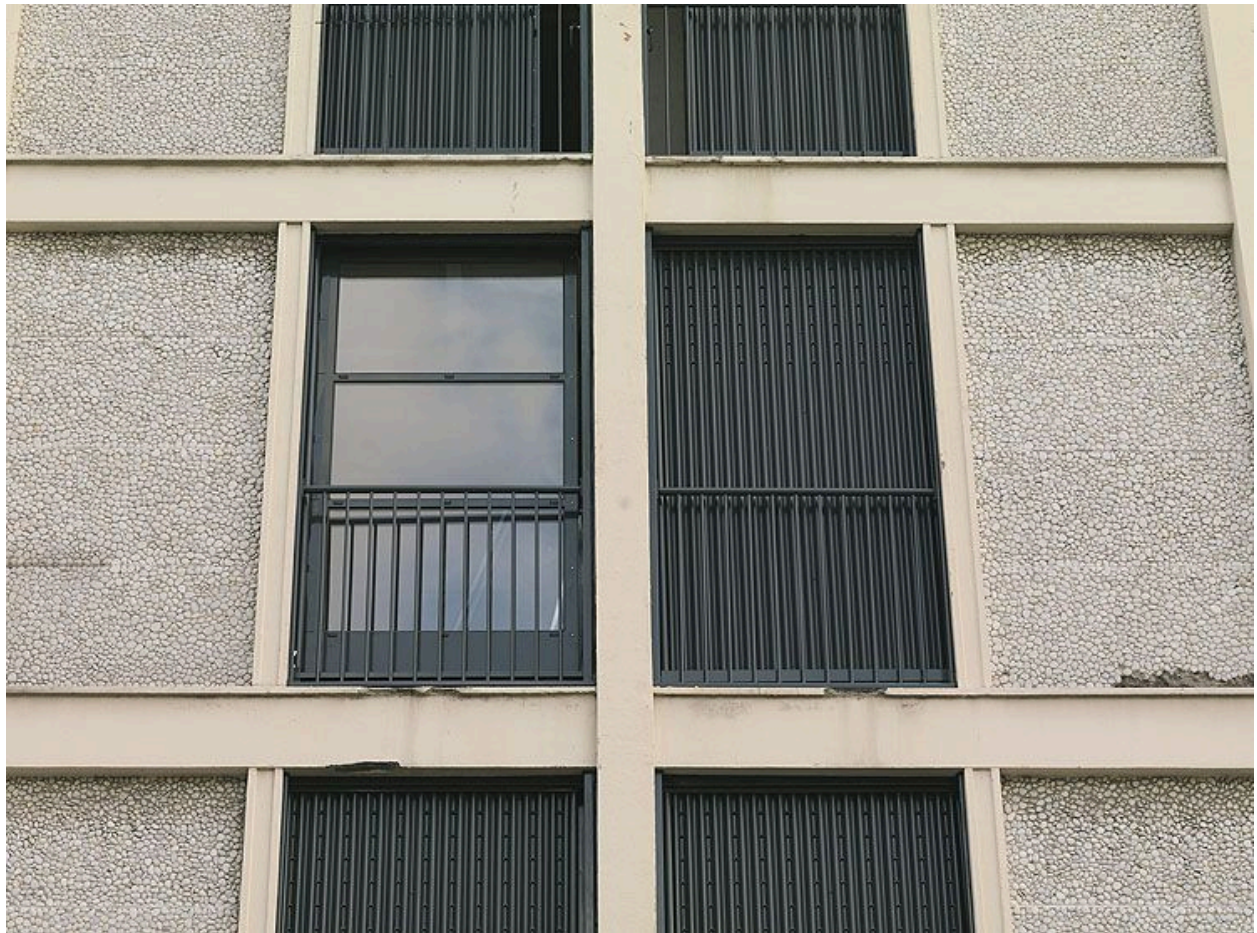
Détail de la façade après travaux.

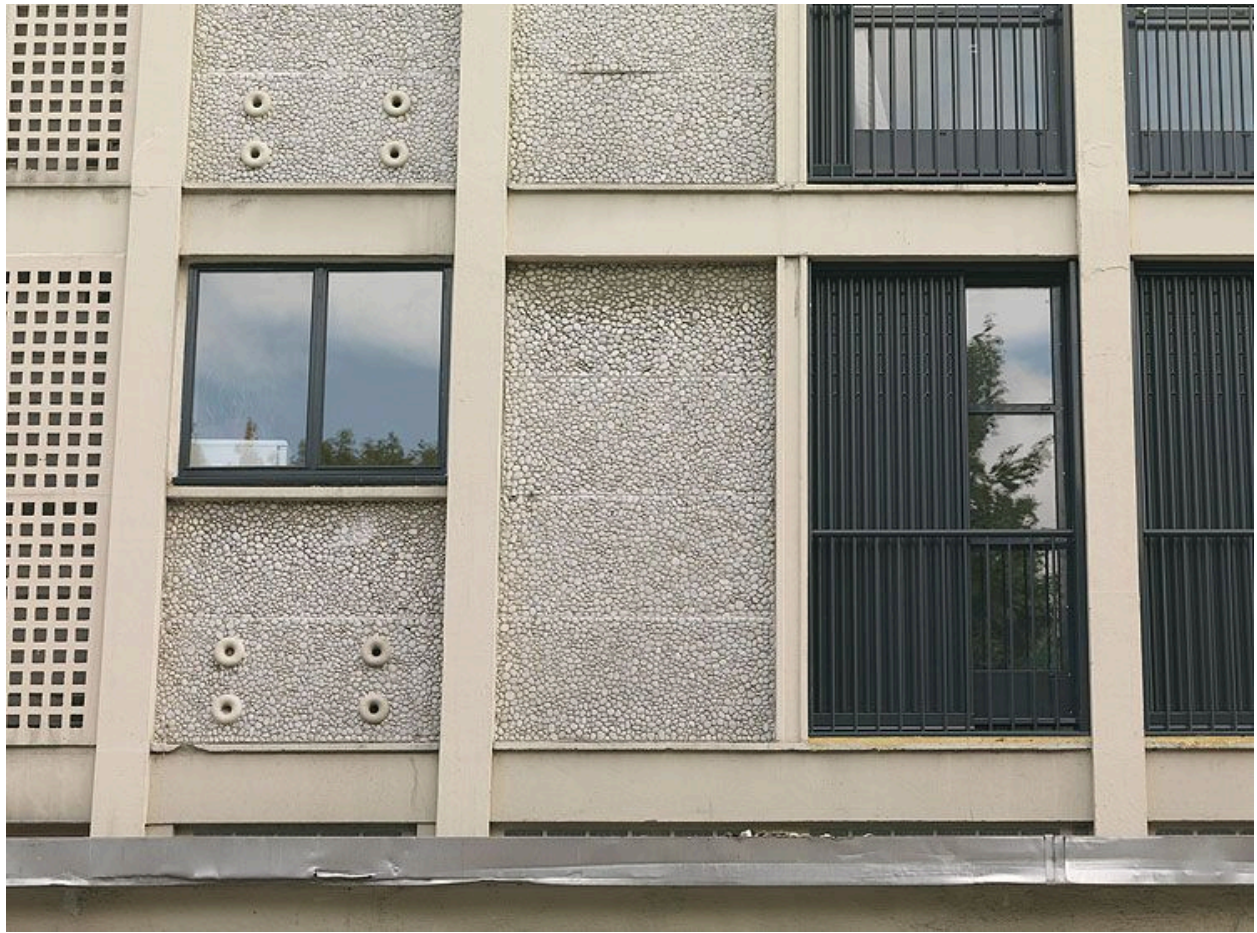
Détail de la façade après travaux.

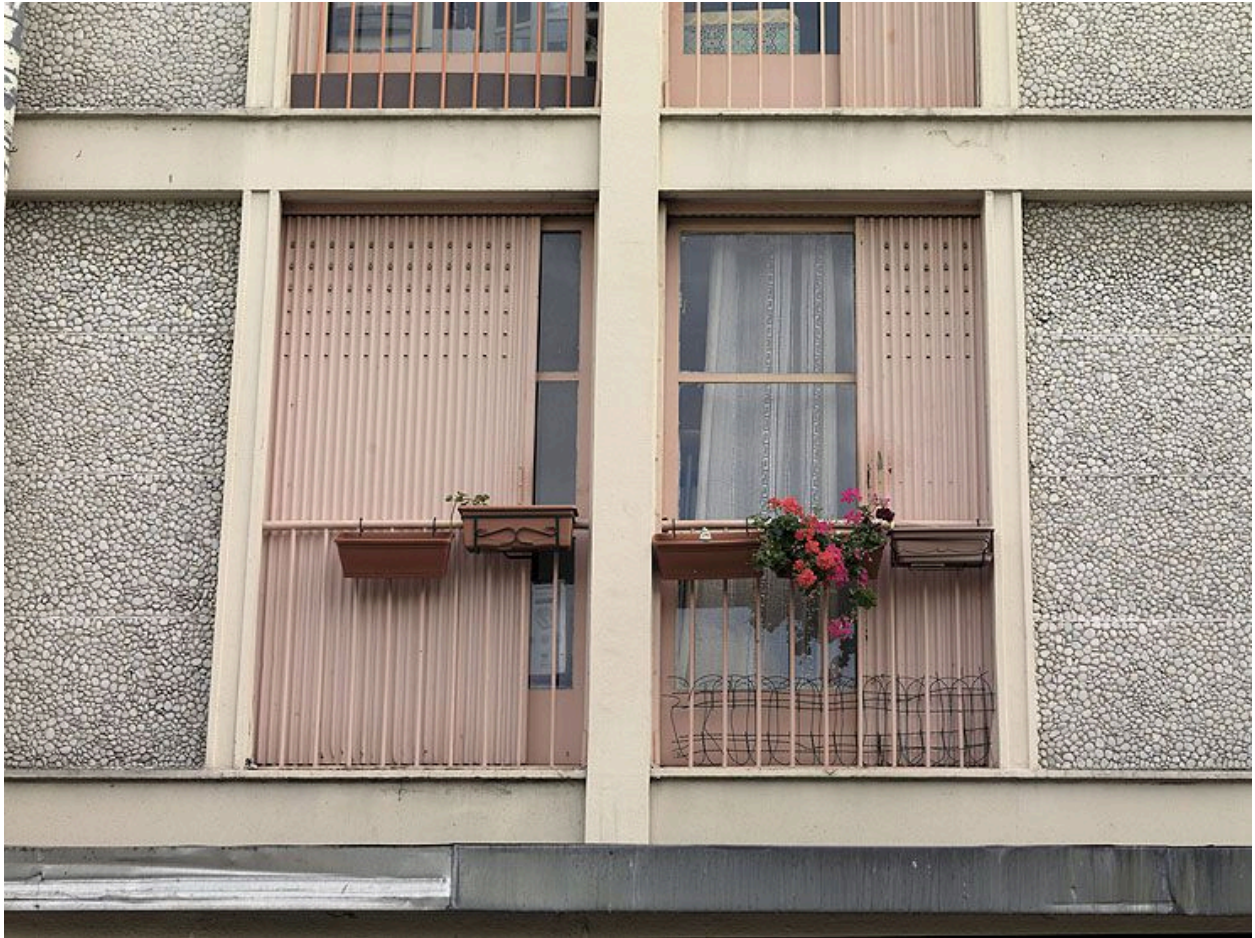
Détail de la façade avant travaux, avec les huisseries de J. Prouvé encore en place.

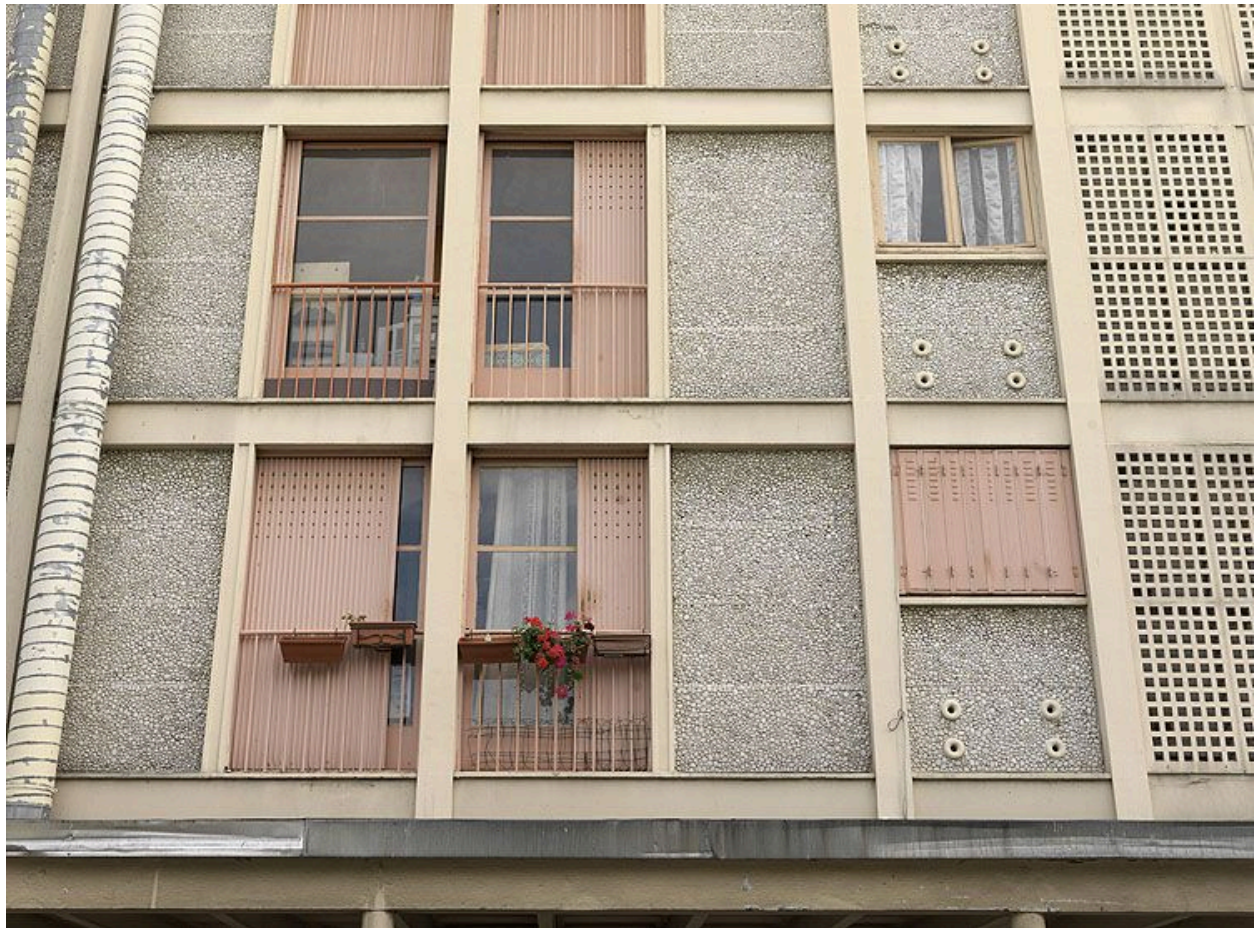
Détail de la façade avant travaux, avec les huisseries de J. Prouvé encore en place.
