## Maison, 8 rue de la Chapelle Saint-Blaise

Numéro de dossier : IA91001150  
Date de l'enquête initiale : 2025  
Date(s) de rédaction : 2025  
Cadre de l'étude : inventaire topographique  
Degré d'étude : étudié

Dénomination : maison  
Parties constituantes non étudiées : bûcher, poulailler, pigeonnier, mur de clôture

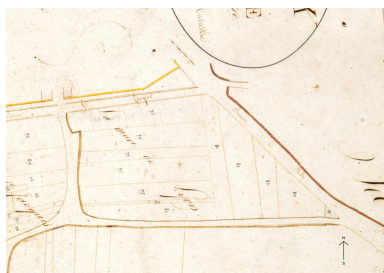
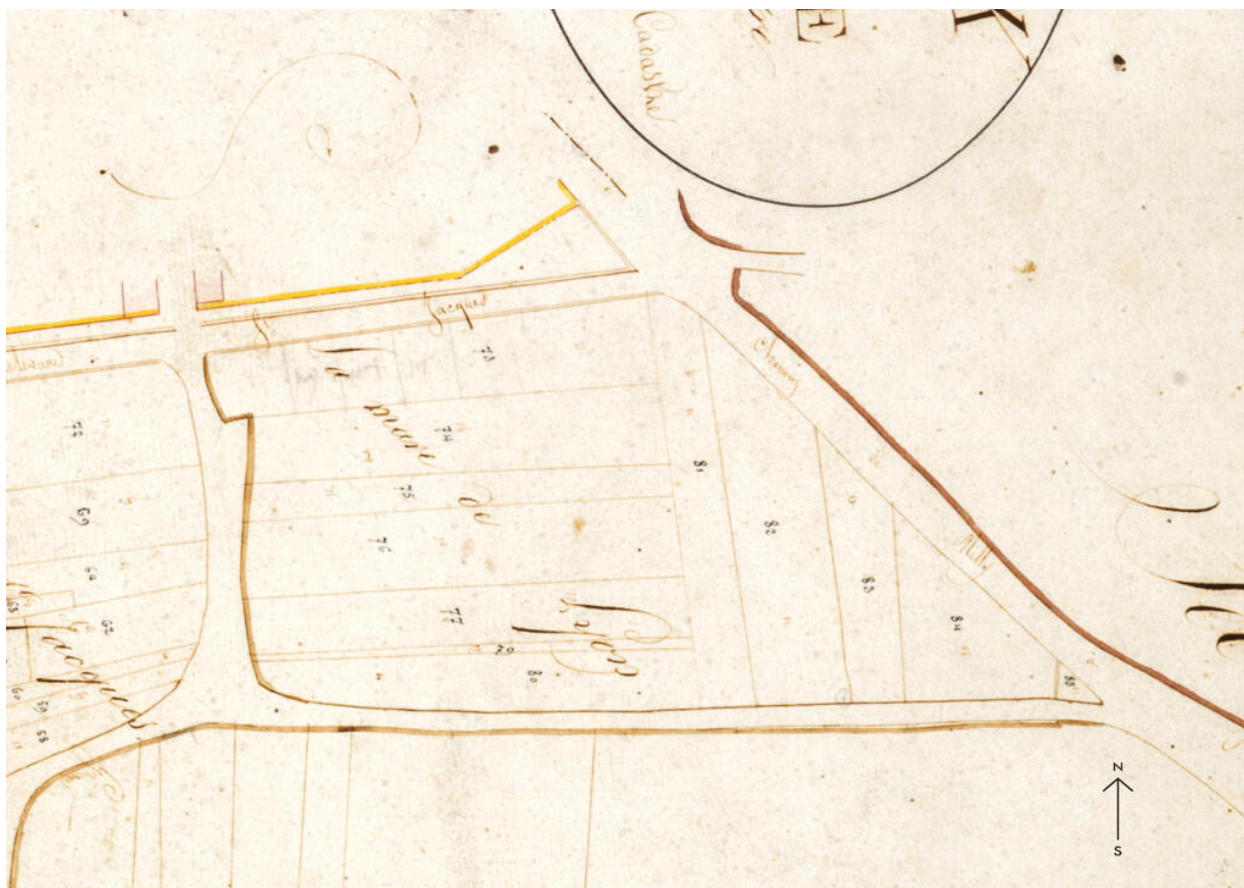
Extrait du plan cadastral de  
1815, section K, 1ère feuille.  
IVR11\_20269100062NUC4A

Extrait du plan cadastral de 1815, section K, 1ère feuille.

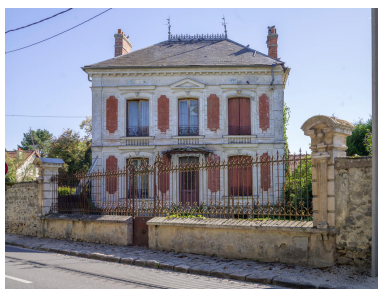
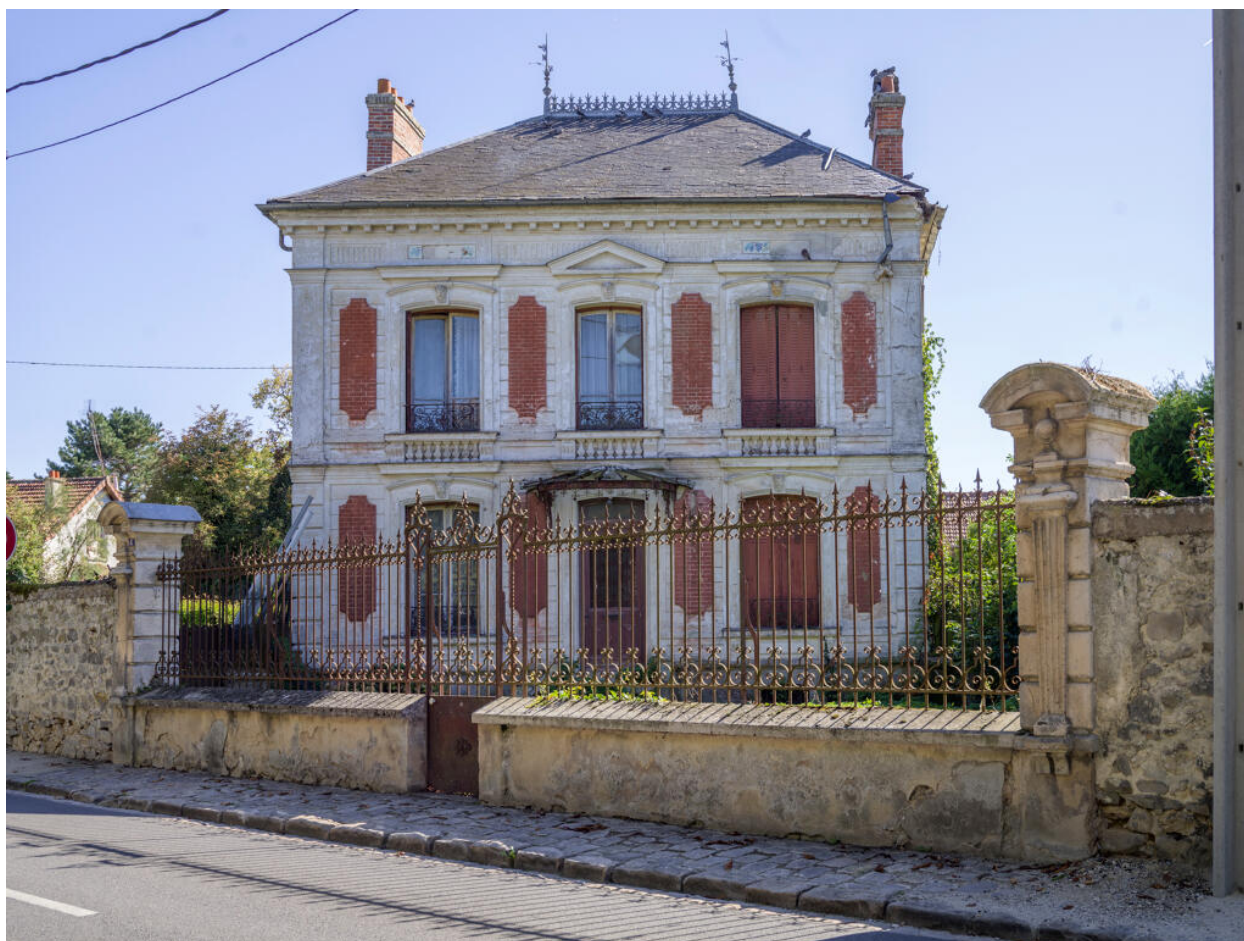
Vue générale du 8 rue de la  
Chapelle depuis le nord-ouest.  
Phot. Asseline Stéphane  
IVR11\_20259101047NUC4A

Vue générale du 8 rue de la Chapelle depuis le nord-ouest.

Au regard des autres édifices privés du secteur, sa façade principale d'inspiration classique est particulièrement soignée, tout comme la portion de clôture qui lui fait face. Même si cette demeure s'inscrit dans le mouvement éclectique, son architecture intègre plusieurs éléments de modernité comme les persiennes métalliques ou encore les frises de carreaux de céramique qui surmontent les fenêtres est et ouest de l'étage.

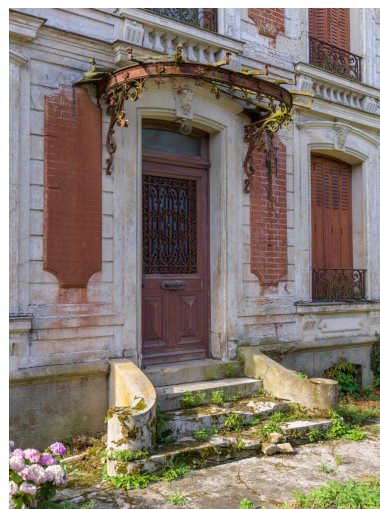
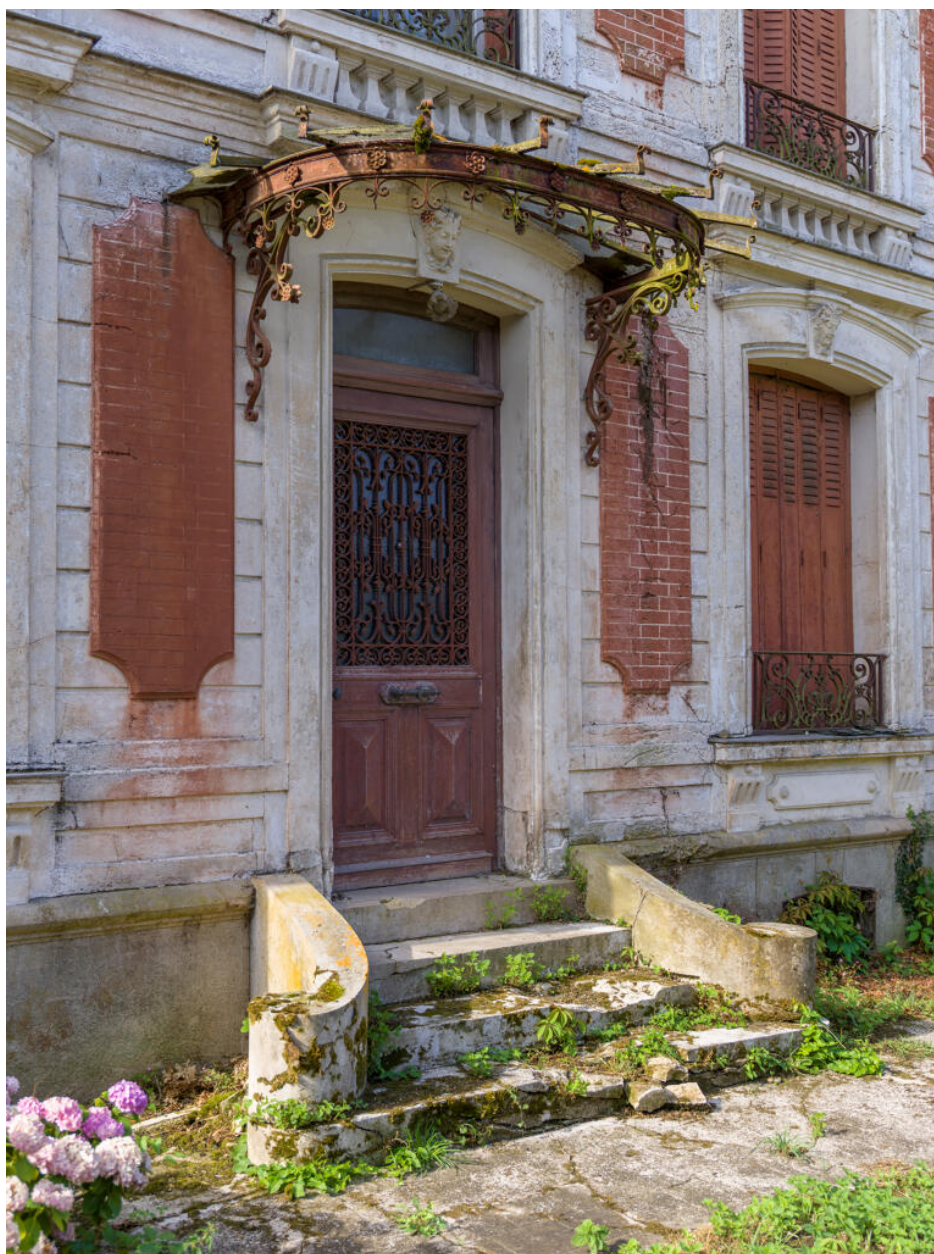
Vue de l'entrée  
principale de la maison.  
Phot. Asseline Stéphane  
IVR11\_20259100671NUC4A

Vue de l'entrée principale de la maison.

La façade principale de la maison, orientée au nord, est organisée en trois travées. Le rez-de-chaussée étant surélevé, la porte d'entrée située au centre de la façade est desservie par un escalier droit en béton de ciment bordé de limons à volutes

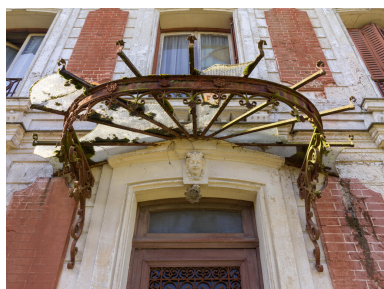
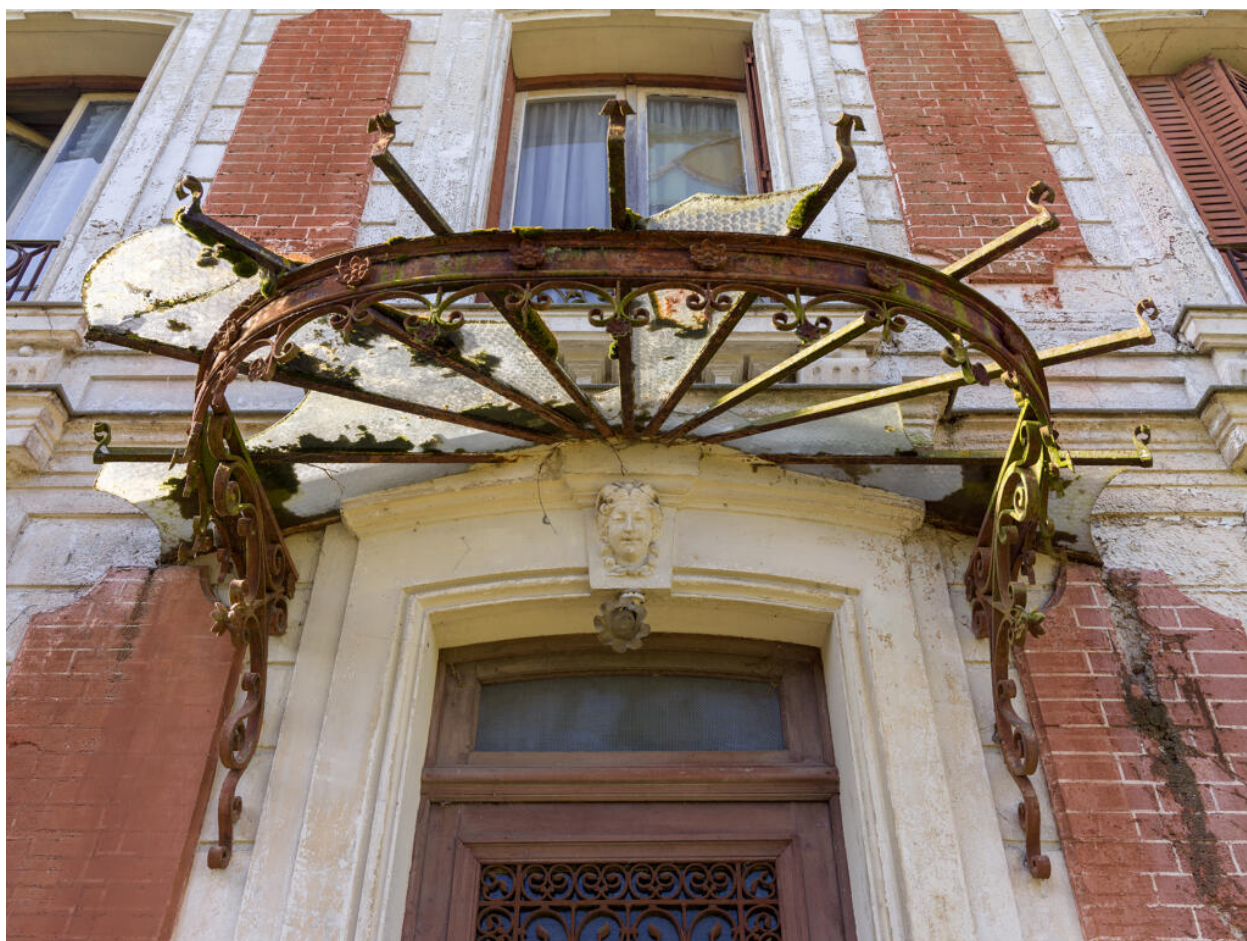
Vue de la marquise.  
Phot. Asseline Stéphane  
IVR11\_20259100672NUC4A

Vue de la marquise.

rentrantes. Cette ouverture est surmontée d'une marquise métallique autrefois couverte en verre et agrémentée d'un décor de volutes et de rosettes.

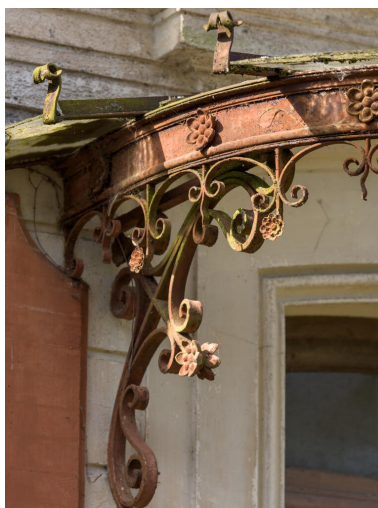
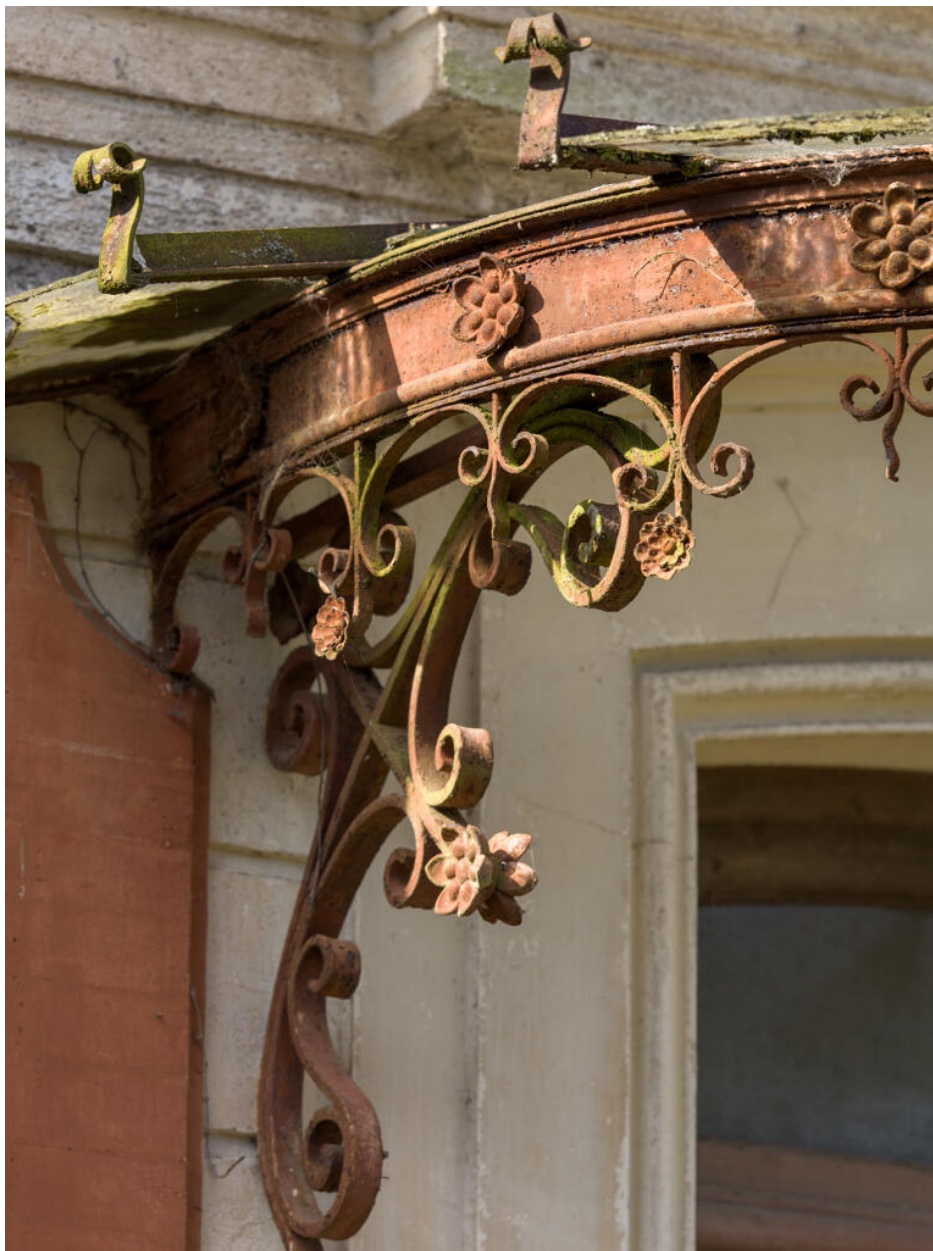
Détail de la marquise.  
Phot. Asseline Stéphane  
IVR11\_20259100673NUC4A

Détail de la marquise.

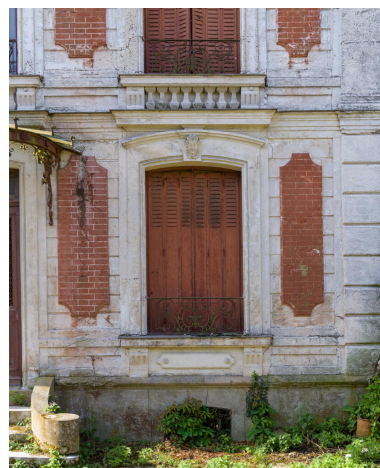
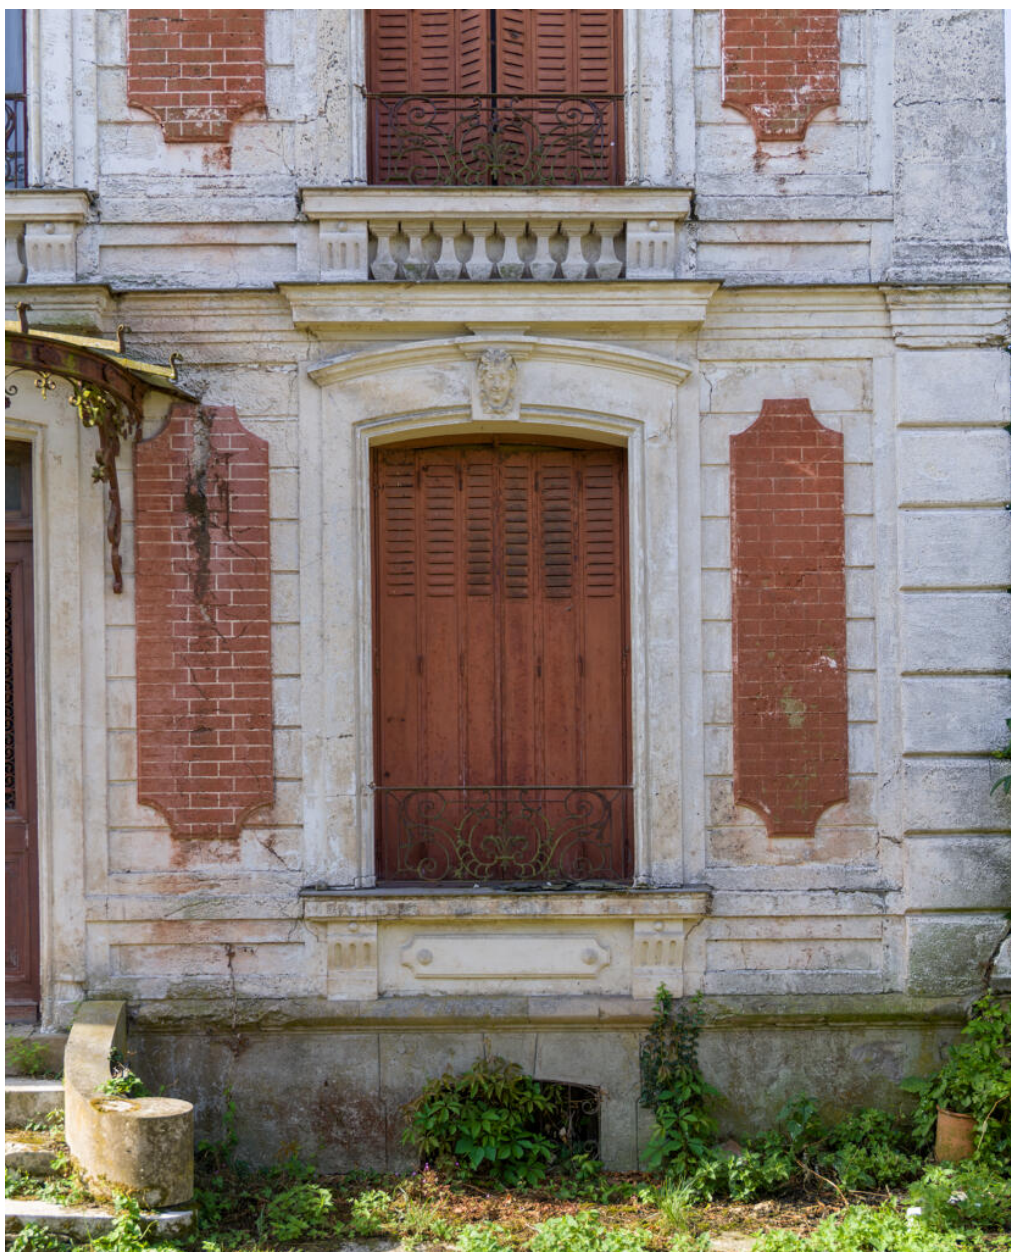
Détail du côté ouest de la façade nord.  
Phot. Asseline Stéphane  
IVR11\_20259100674NUC4A

Détail du côté ouest de la façade nord.

Les baies du rez-de-chaussée et de l'étage sont surmontées par une corniche moulurée formant des ressauts au niveau des ouvertures, à l'exception de la baie centrale de l'étage où il existe un fronton triangulaire. Des garde-corps en ferronnerie aux lignes courbes et à motifs de feuillages ferment les différentes fenêtres (ceux existants sur la façade arrière sont moins hauts et surmontés d'une lisse en bois).

Ces ouvertures sont bordées d'un décor intermédiaire constitué de bossages continus supportant des tableaux verticaux en brique. Les chaines d'angle quant à elles sont ornées de bossages au niveau du rez-de-chaussée et forment des pilastres engagés au niveau de l'étage. L'entablement qui couronne l'ensemble de la façade se compose d'une frise de glyphes alternant au niveau des fenêtres latérales avec des frises en carreaux de céramique, surmontées d'une corniche à modillons. Enfin, le faîtage du toit à quatre pans en ardoises est orné de deux épis et d'une crête en métal.

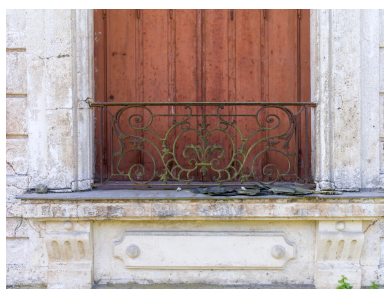
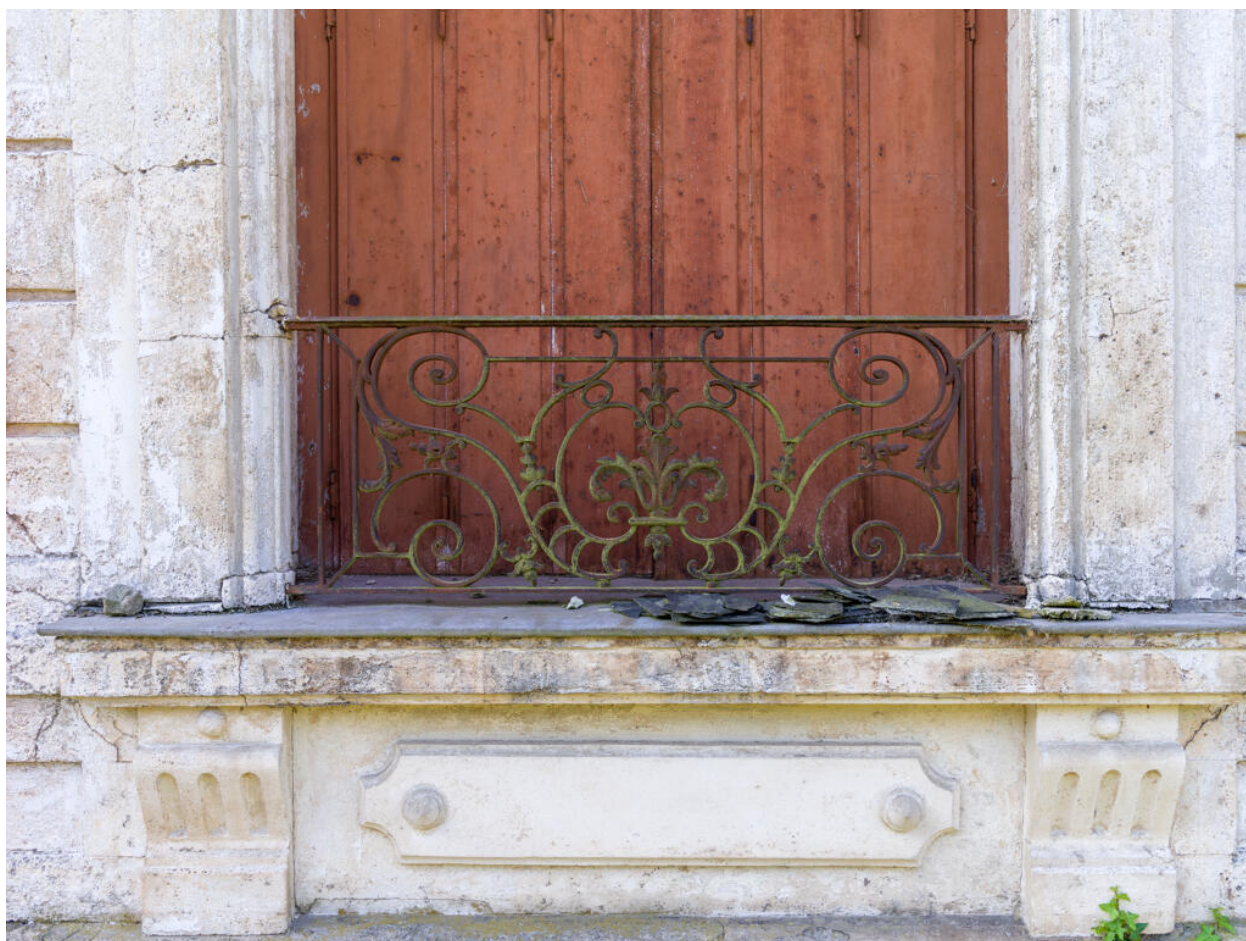
Détail de la partie basse de  
la baie ouest du rez-de-  
chaussée de la façade nord.  
Phot. Asseline Stéphane  
IVR11\_20259100677NUC4A

Détail de la partie basse de la baie ouest du rez-de-chaussée de la façade nord.

Les baies se composent d'une allège ornée d'un tableau horizontal (rez-de-chaussée) ou de balustres (étage) bordés d'un triglyphe, d'un chambranle mouluré et d'un arc surbaissé dont la clef est agrémentée d'un mascarón.

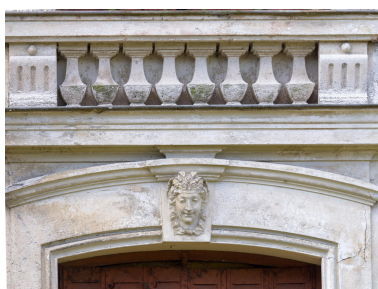
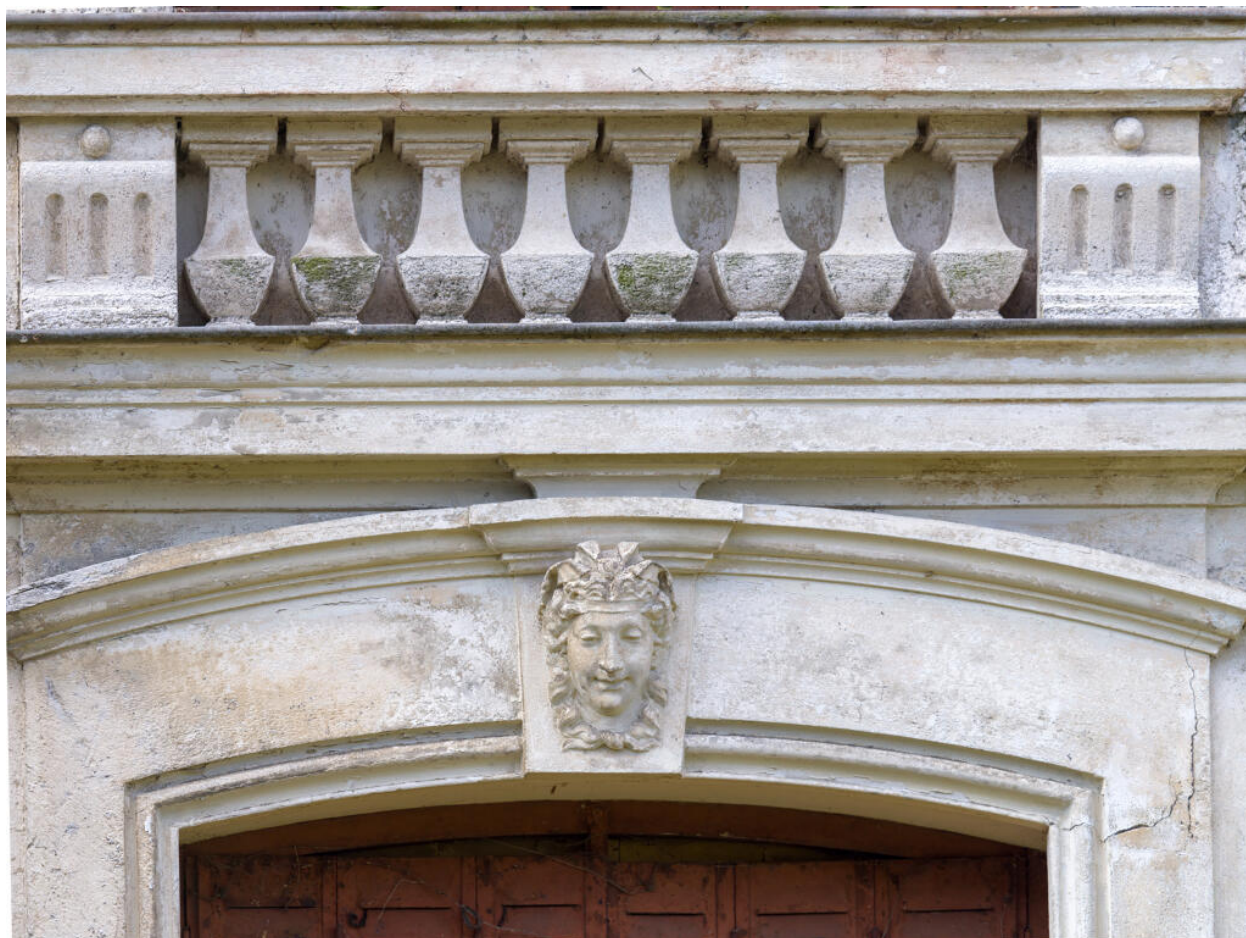
Détail du linteau de la baie ouest du  
rez-de-chaussée de la façade nord.  
Phot. Asseline Stéphane  
IVR11\_20259100676NUC4A

Détail du linteau de la baie ouest du rez-de-chaussée de la façade nord.

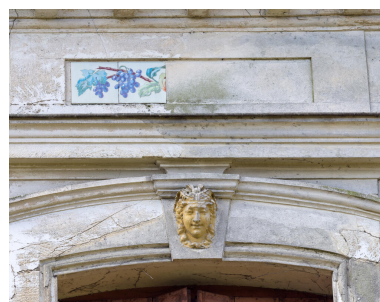
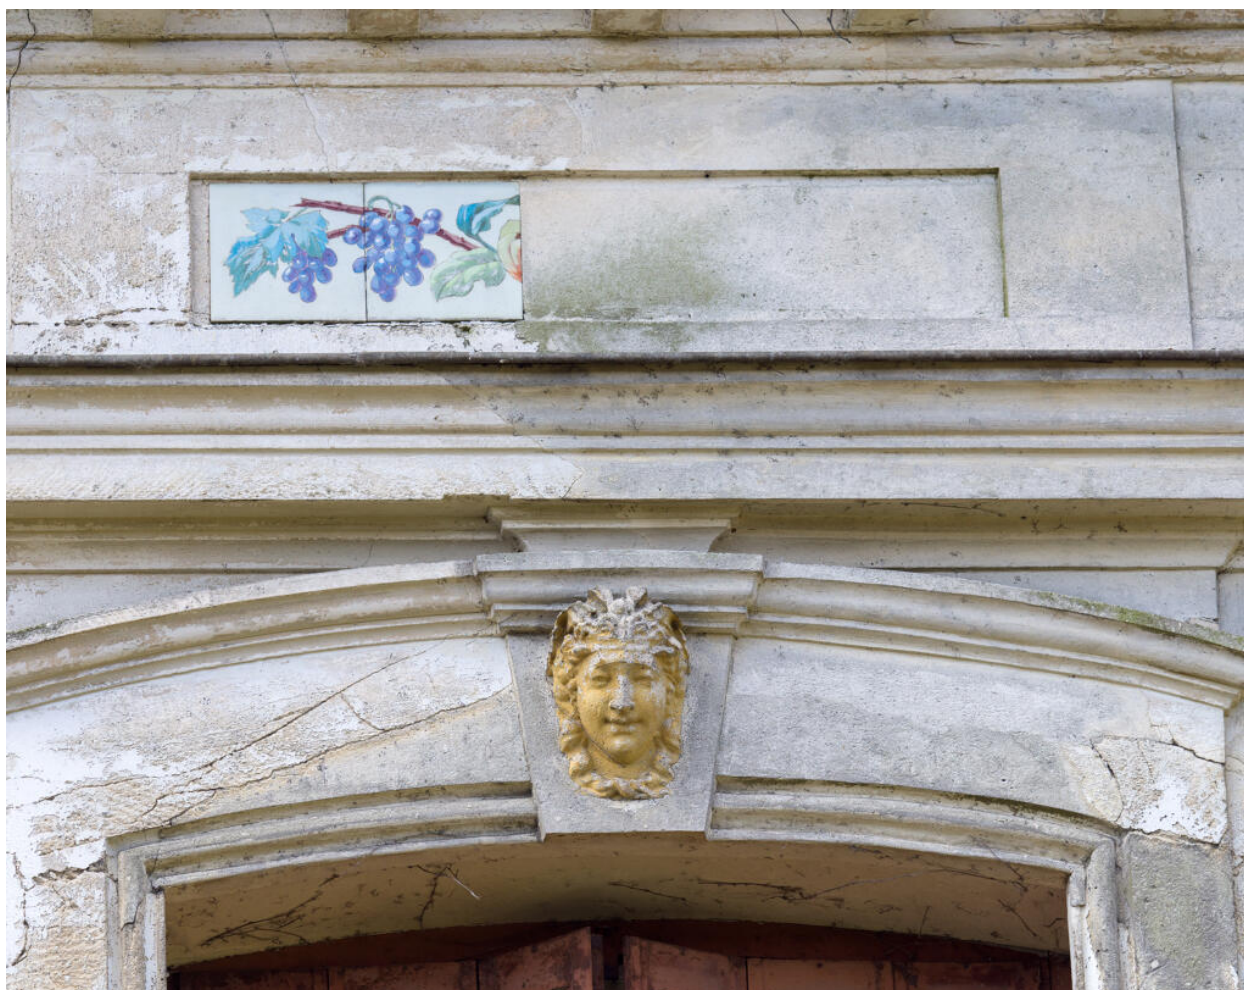
Détail du linteau de la baie ouest  
de l'étage de la façade nord.  
Phot. Asseline Stéphane  
IVR11\_20259100675NUC4A

Détail du linteau de la baie ouest de l'étage de la façade nord.

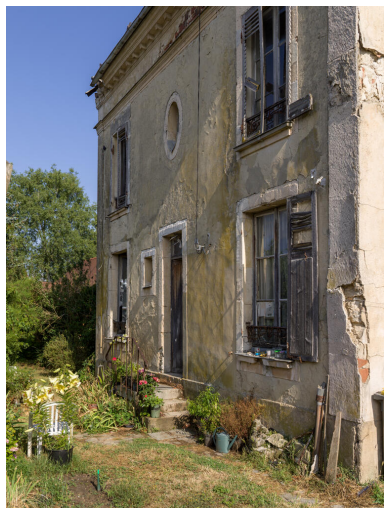
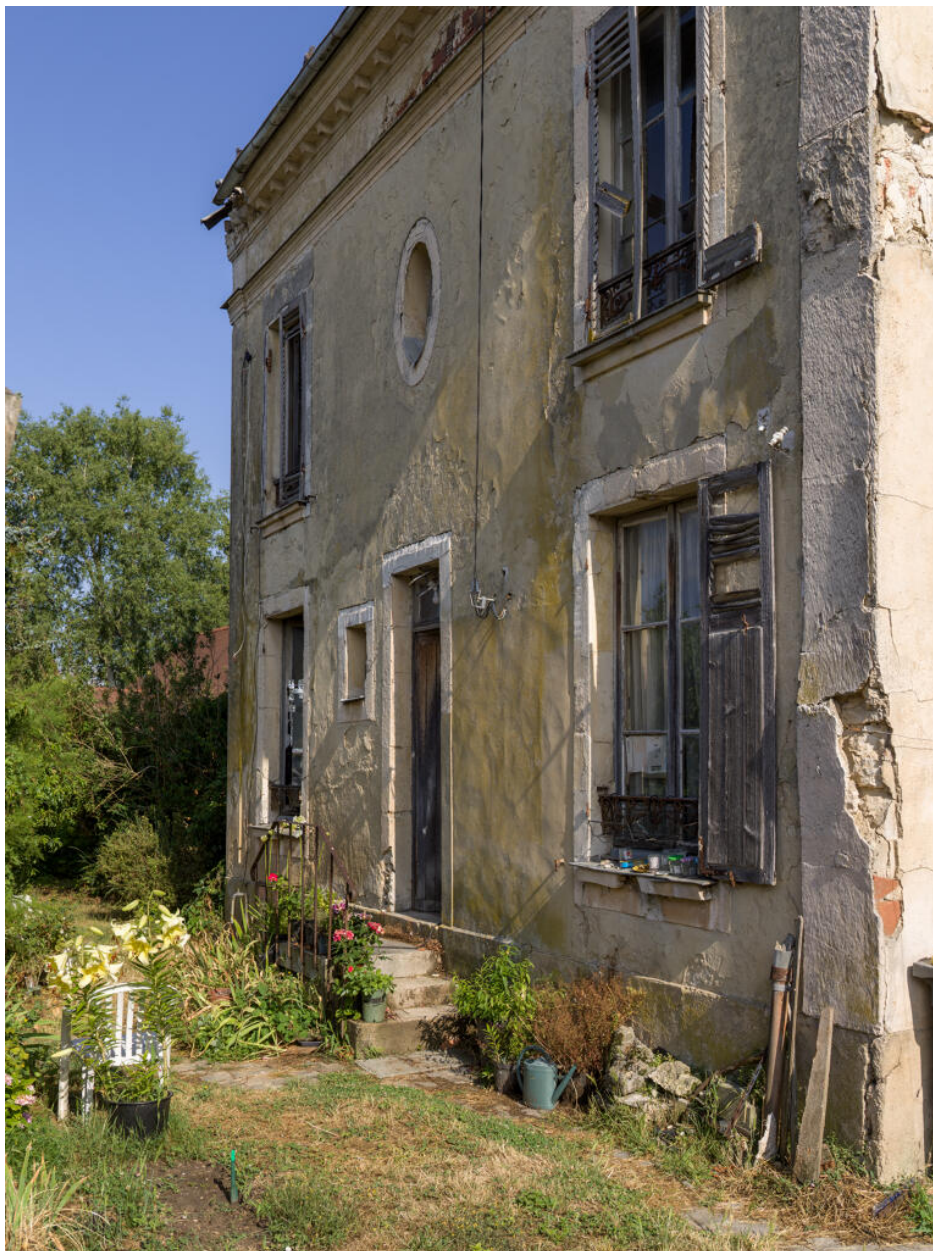
Vue générale de la façade  
sud depuis le sud-est.  
Phot. Asseline Stéphane  
IVR11\_20259100679NUC4A

Vue générale de la façade sud depuis le sud-est.

La tradition orale rapporte qu'une partie du comble a été détruite lors de la Seconde Guerre mondiale. Elle aurait été remontée grâce au versement des dommages de guerre. Cet épisode peut expliquer l'existence des briques plâtrières en partie supérieure de la façade arrière.

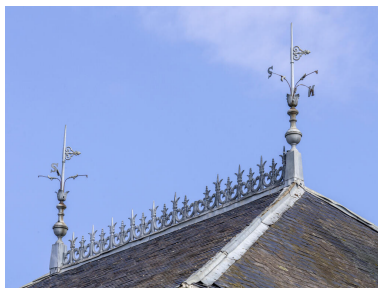
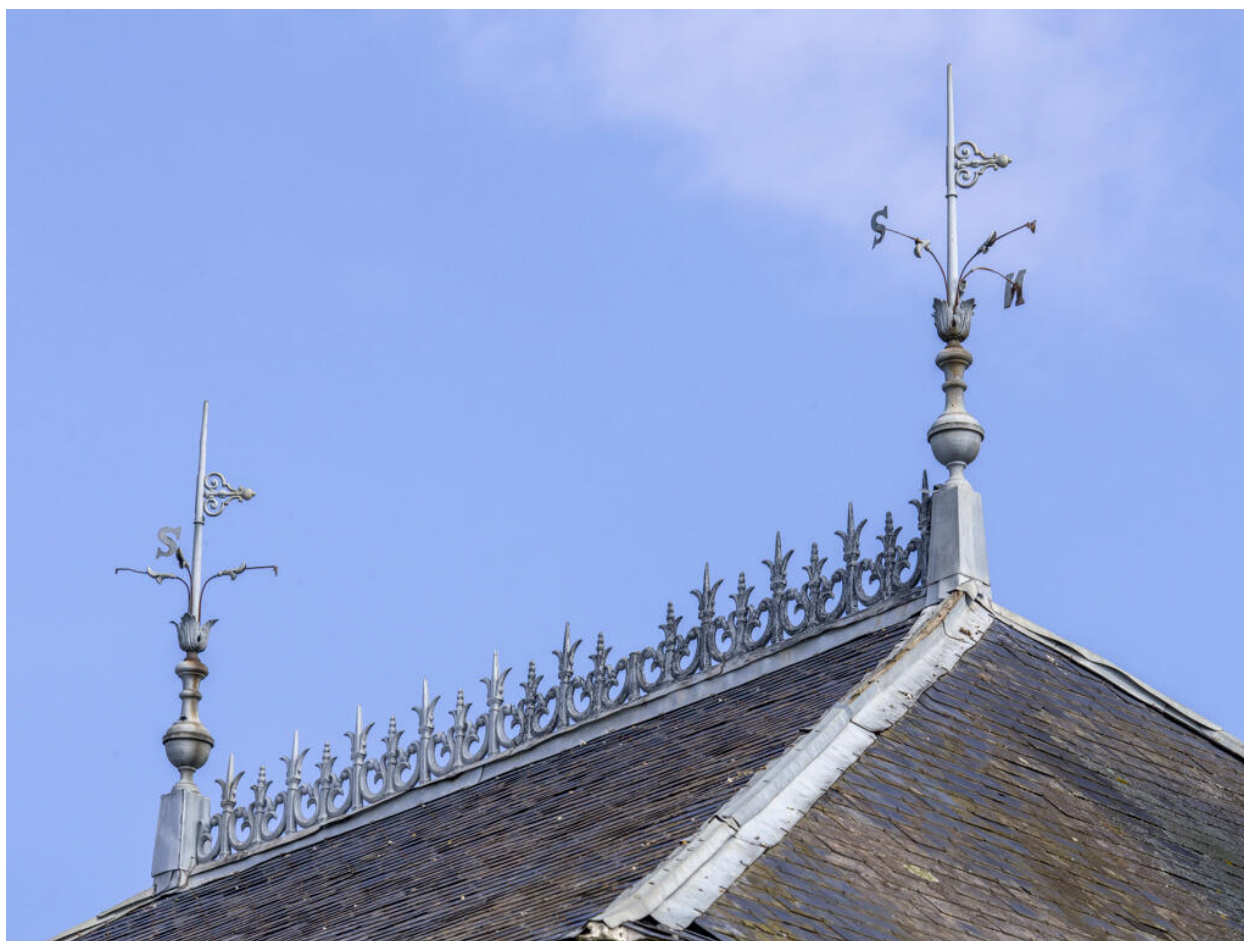
Vue de la crête de toit.  
Phot. Asseline Stéphane  
IVR11\_20259100670NUC4A

Vue de la crête de toit.

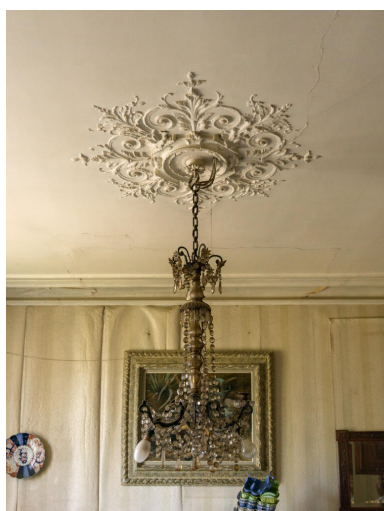
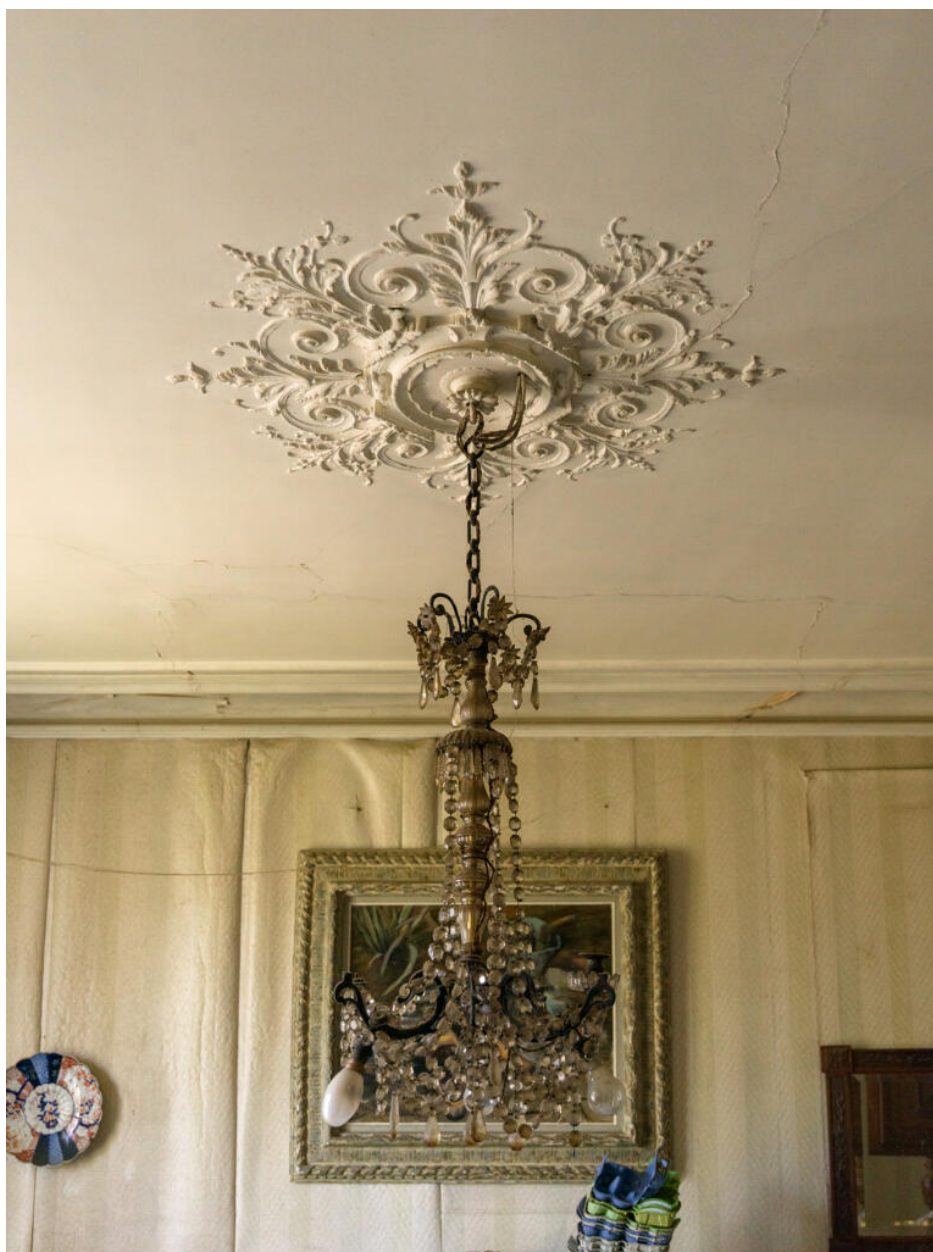
Moulures du plafond d'une  
pièce du rez-de-chaussée.

Moulures du plafond d'une pièce du rez-de-chaussée.

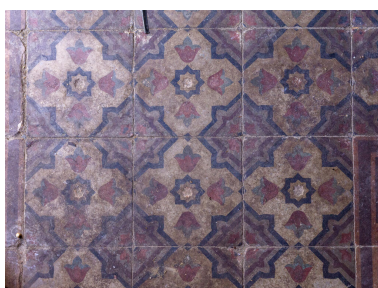
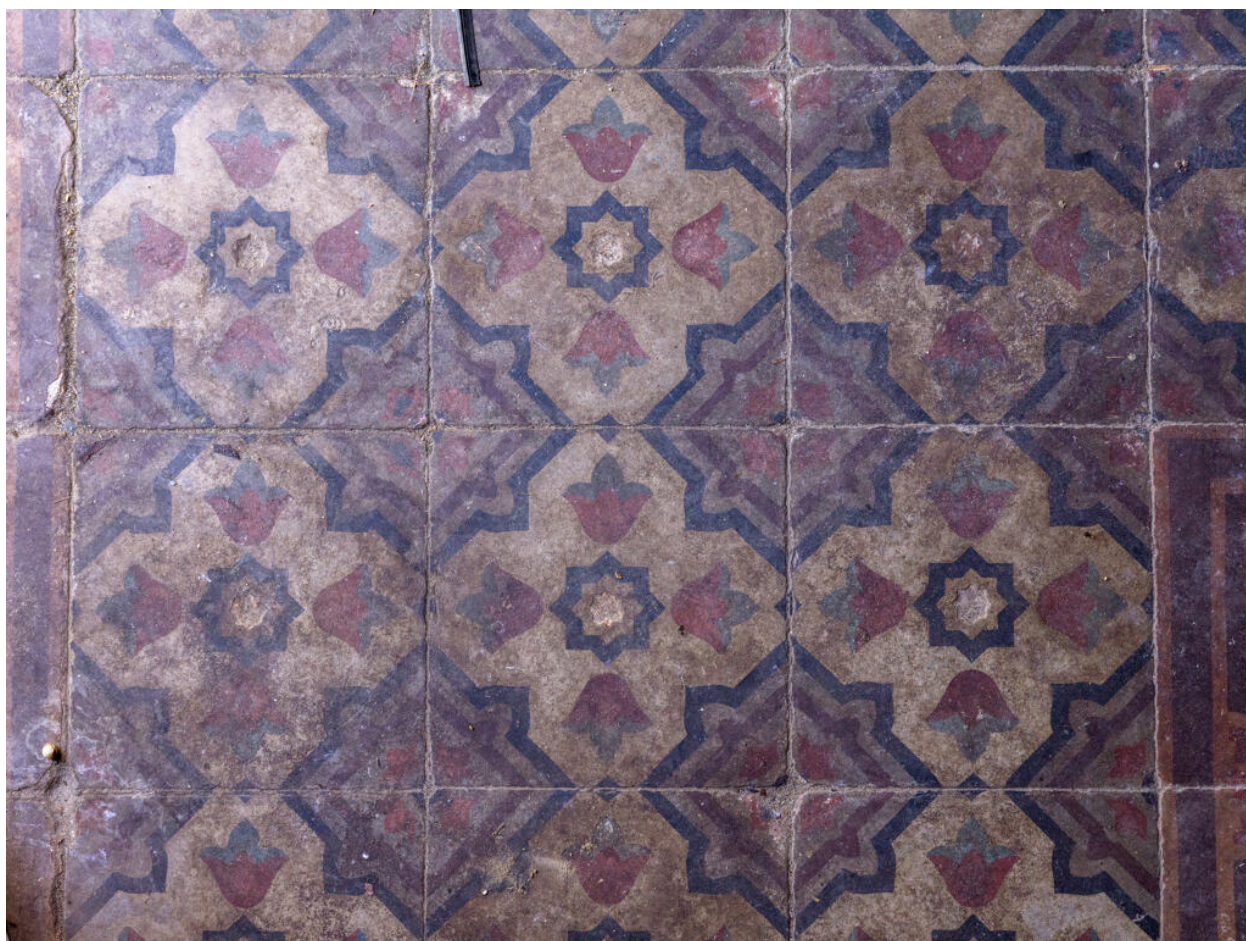
Détail des carreaux de ciment du  
couloir central du rez-de-chaussée.  
Phot. Asseline Stéphane  
IVR11\_20259100687NUC4A

Détail des carreaux de ciment du couloir central du rez-de-chaussée.

À l'intérieur, les volumes sont organisés autour d'un couloir central et traversant du nord au sud, dont le sol est couvert de carreaux de ciment. Deux pièces en enfilade, avec parquet à lames droites, sont aménagées de chaque côté du couloir. À l'exception de celle occupée par la cuisine, elles possèdent chacune une cheminée en marbre et un décor mouluré au centre du plafond. L'escalier en bois à jour central, accessible depuis le couloir, est agrémenté d'une rambarde à balustres métalliques. Il dessert l'étage et le comble.

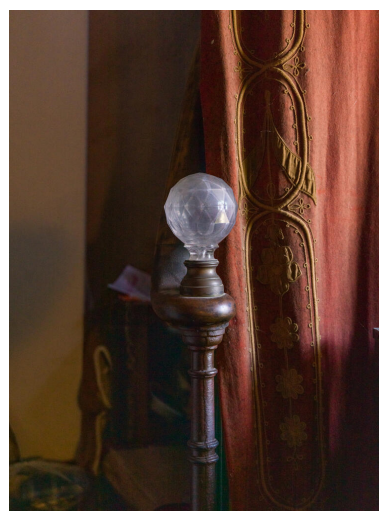
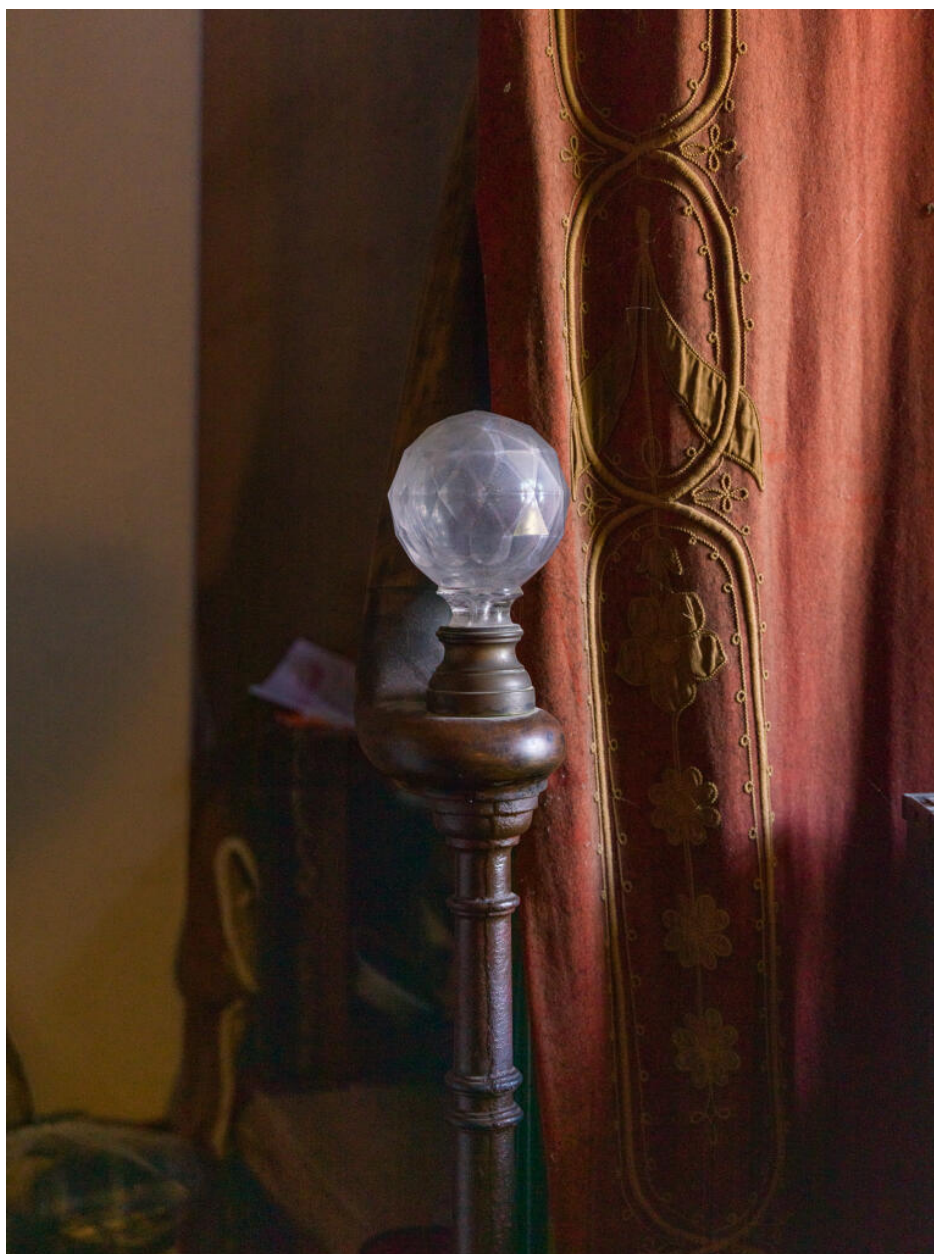
Détail du départ de l'escalier.  
Phot. Asseline Stéphane

Détail du départ de l'escalier.

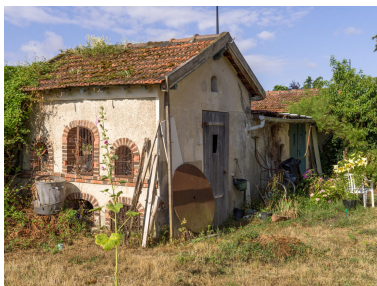
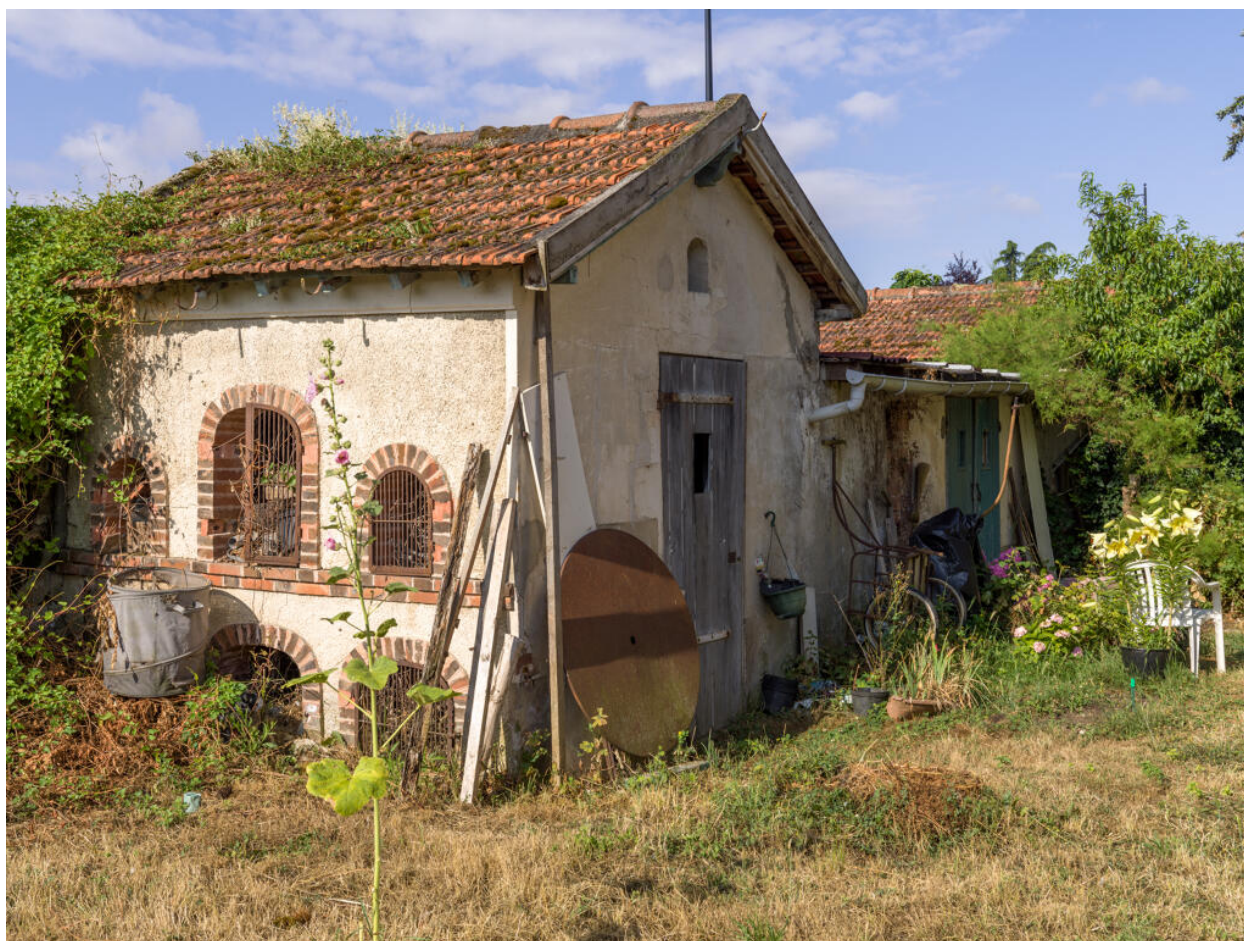
Vue générale des constructions  
annexes depuis le nord-est.

Vue générale des constructions annexes depuis le nord-est.

Cette demeure au décor particulièrement soigné a été construite en 1902 ou 1903 pour Louis Camille Thiercelin, bonnetier à Milly[1]. Le bûcher, le pigeonnier et le poulailler sont contemporains de la maison.

Cette maison de plan carré est implantée à distance des voies sur une parcelle triangulaire donnant sur la rue de Beauregard au sud et sur la rue de la Chapelle Saint-Blaise au nord-ouest. La propriété est fermée par un mur de clôture maçonné sur presque toutes ses limites, à l'exception de l'entrée principale située rue de la Chapelle Saint-Blaise. Celle-ci est en effet constituée d'un mur bahut surmonté d'une fine grille en ferronnerie ornée de volutes. Le portillon, aménagé dans la partie centrale et également en ferronnerie, porte les initiales entrelacées « TD » dans sa partie supérieure. Le tout est encadré par des piliers en pierre de taille richement moulurés : décor de bossages, pilastre cannelé, boule à socle et enfin fronton cintré. Les communs (bûcher, pigeonnier, poulailler) sont adossés au mur de clôture sud. L'élévation correspondant au poulailler est marquée par des ouvertures en briques à arc surbaissées et à arcs en pleins cintre.
