Île-de-France, Val-d'Oise  
Écouen

## fort

Numéro de dossier : IA95000497  
Date de l'enquête initiale : 2017  
Date(s) de rédaction : 2017  
Cadre de l'étude : inventaire topographique  
Degré d'étude : étudié  
Référence du dossier Monument Historique : PA95000016

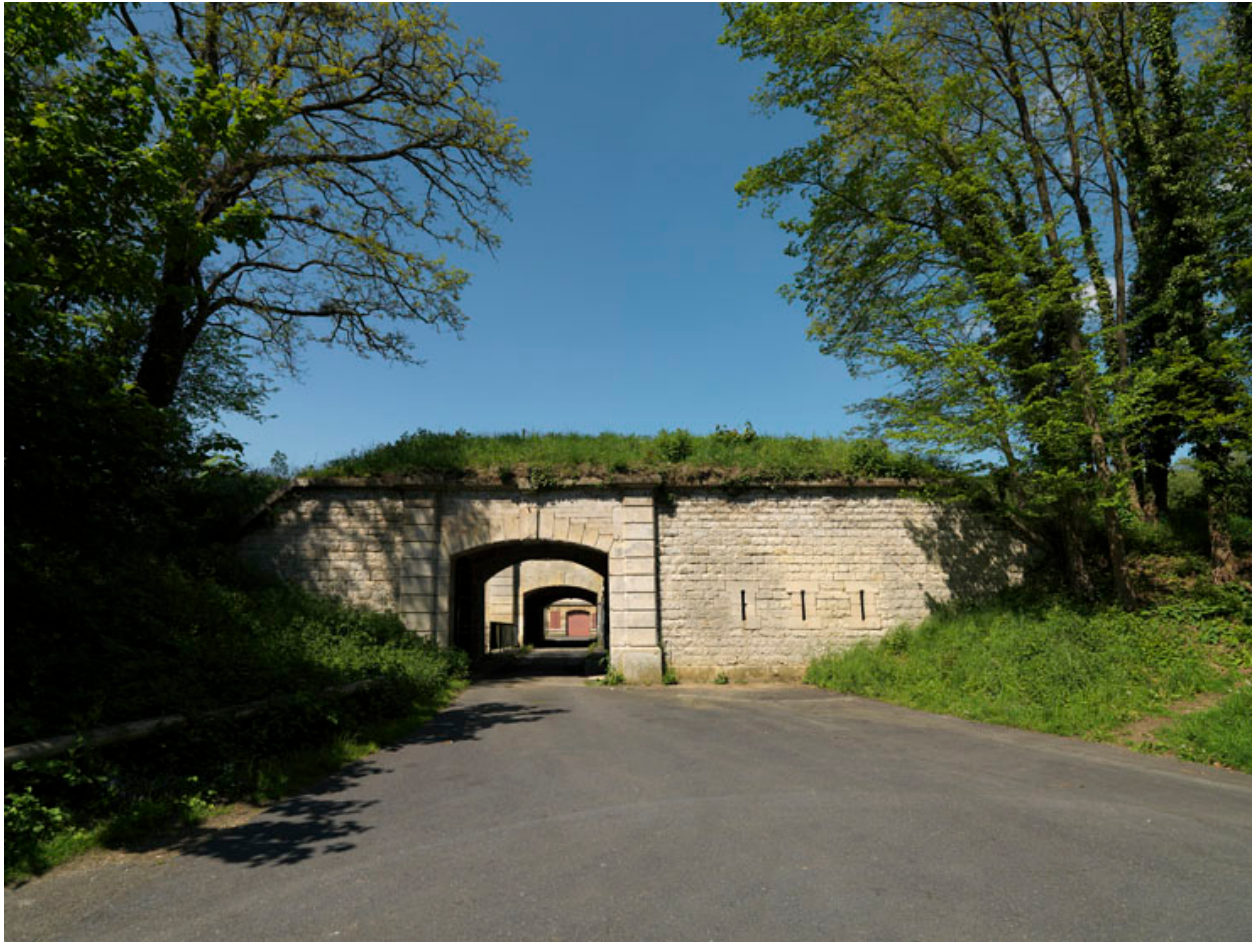
IVR11\_20179500095NUC4A

Le ravelin à l'entrée du fort.

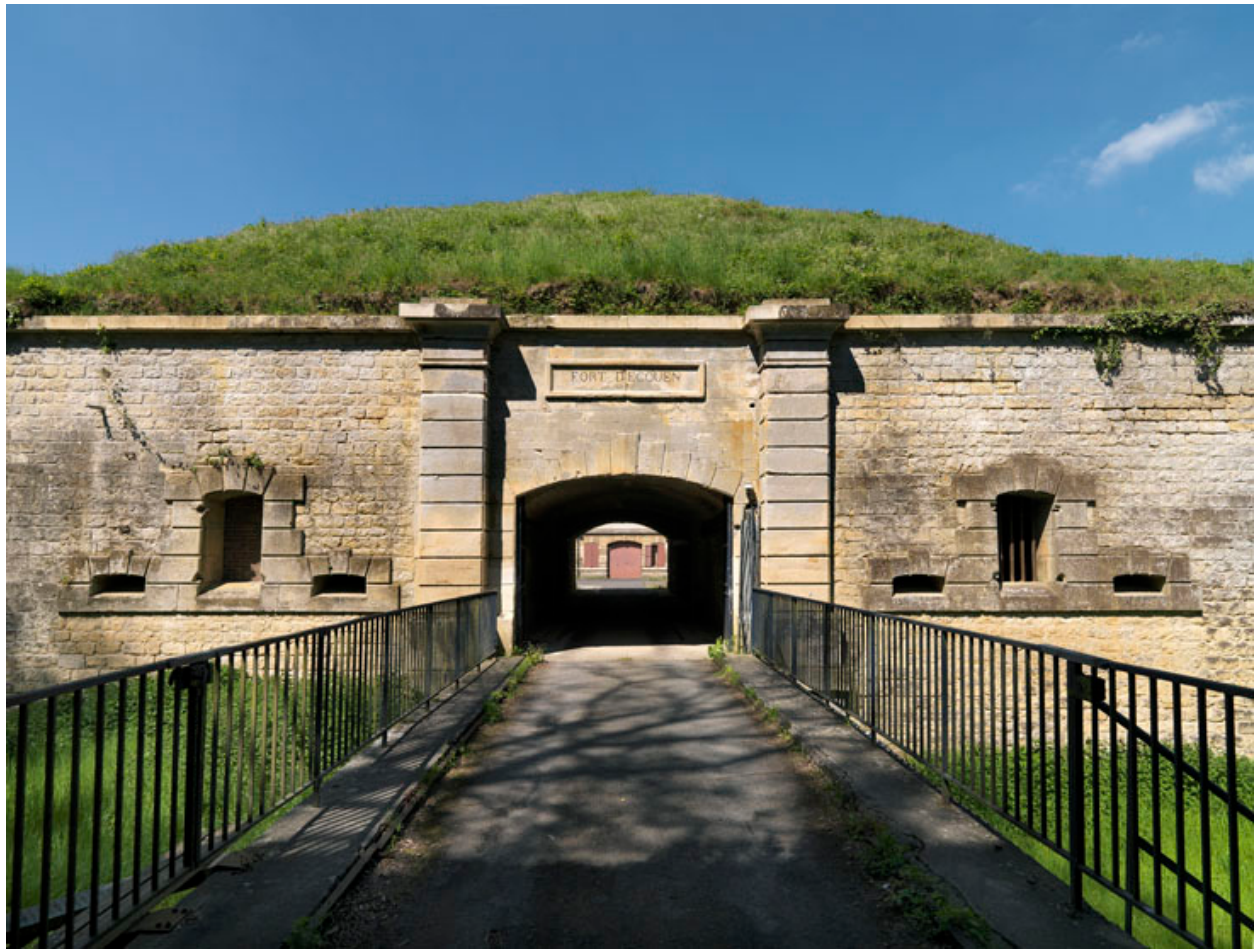
IVR11\_20179500096NUC4A

La seconde entrée, avec la date de construction du fort.

Comme l'indique l'inscription portée au-dessus de l'entrée, le fort d'Ecouen a été construit entre 1876 et 1877. Il s'intègre dans la ceinture de forts préconisés par le général Séré de Rivièrre pour former la défense avancée de Paris, après la défaite de 1870. Le fort d'Ecouen contrôlait les voies ferrées de Beaumont et de Creil et surveillait la plaine de France, depuis la butte. Il était complété par deux batteries : celle des "sablon" (disparue) et la redoute du moulin, toujours en place en bordure de la route nationale. L'ordre d'étudier l'ouvrage a été donné le 27 mars 1874, les travaux ont été adjugés le 26 août 1875, commencés le 15 septembre de la même année et achevés le 1er mai 1878. Le fort est aujourd'hui la propriété du Ministère de la Culture et abrite les réserves du Musée national de la Renaissance ainsi que du Musée national du Moyen Âge. Il est très bien conservé, seule une maison a été ajoutée pour le gardien, à l'ouest.

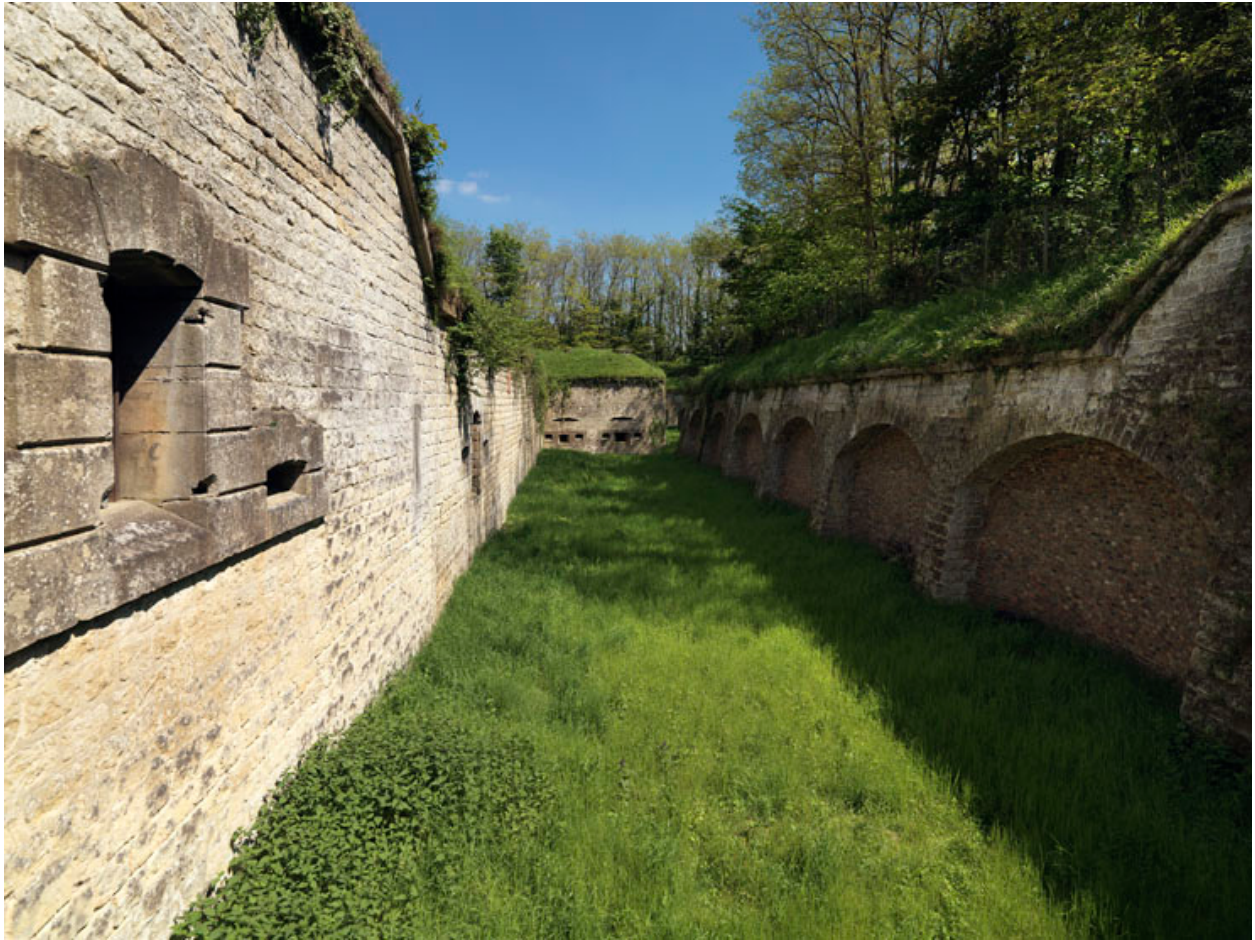
IVR11\_20179500097NUC4A

Le fossé entre le ravelin d'entrée et le rempart. Vue prise vers l'est. Au fond, une caponnière assurant les tirs de flanquement.

Conformément au programme militaire de 1874, le fort a été construit en pierre de taille. Il est entouré par un fossé de 10 m de large, défendu par des caponnières (desservies par des galeries intérieures). Au centre du fort s'élèvent les remparts (hautes buttes portant des pièces d'artillerie) et une caserne pour 335 hommes, flanquée d'une poudrière. Tous ces bâtiments sont recouverts de terre.

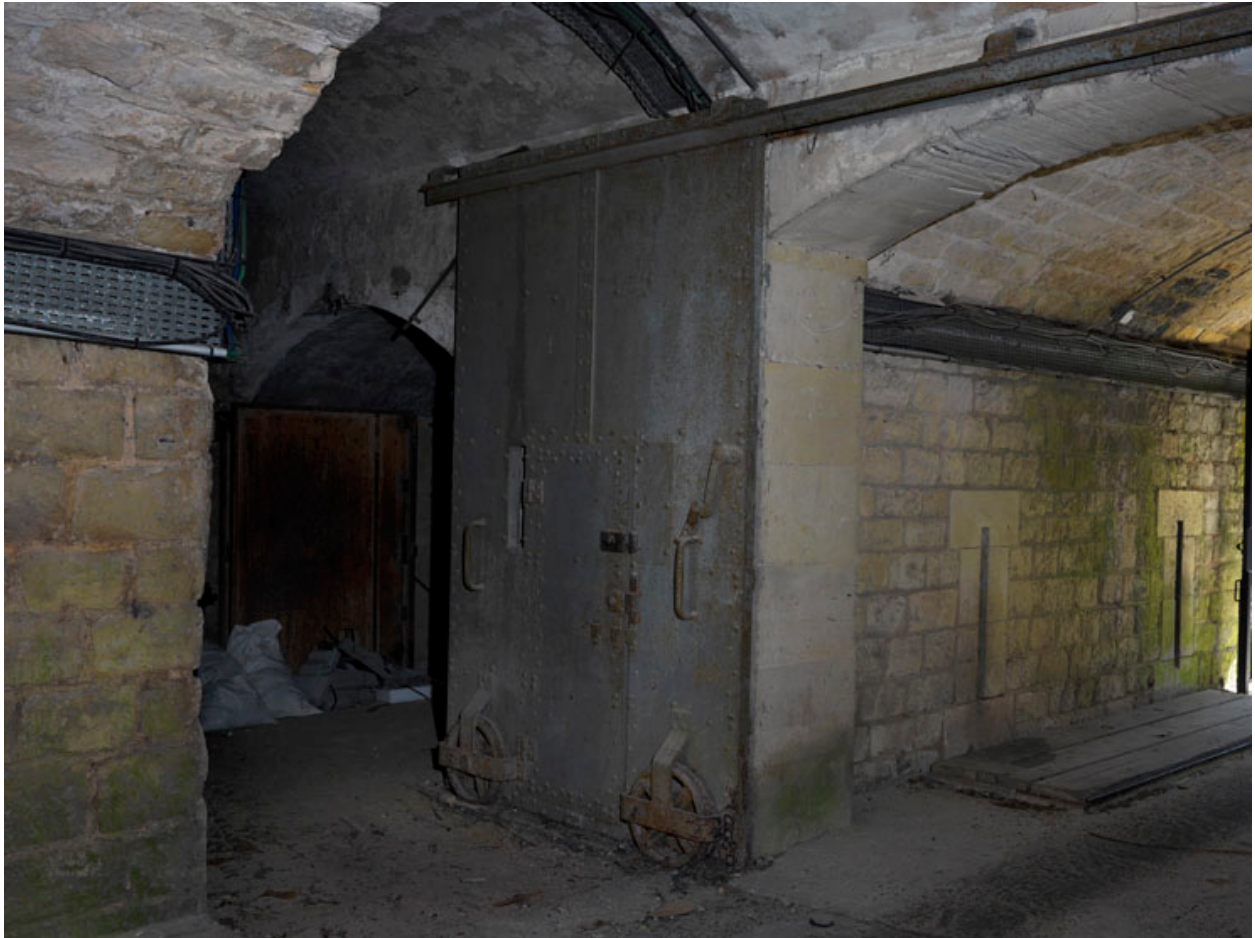
IVR11\_20179500098NUC4A

Vue intérieure du rempart sud : le mur oriental du passage d'entrée, avec les créneaux de réception du pont coulissant.

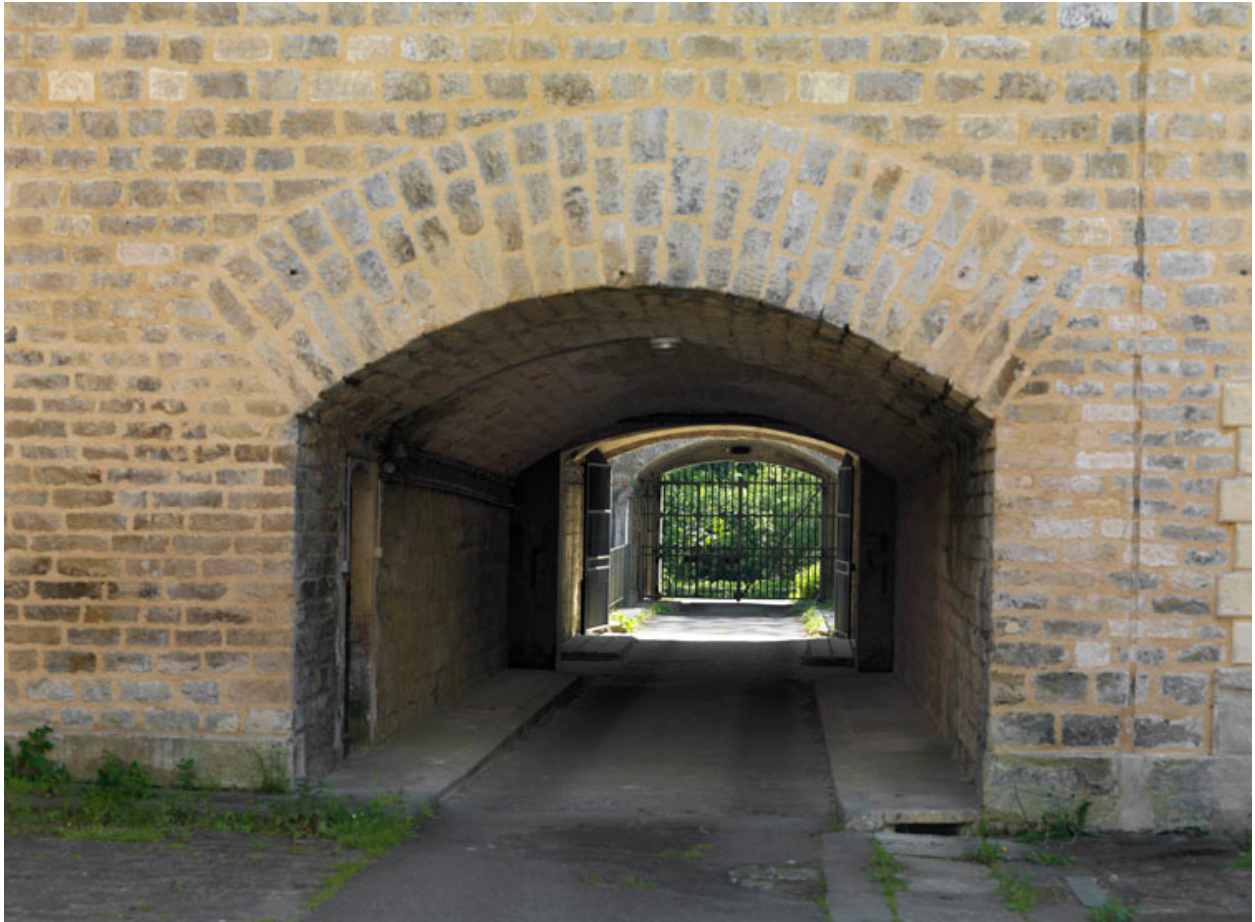
IVR11\_20179500099NUC4A

L'entrée du rempart, côté nord. Vue prise depuis la cour de la caserne.

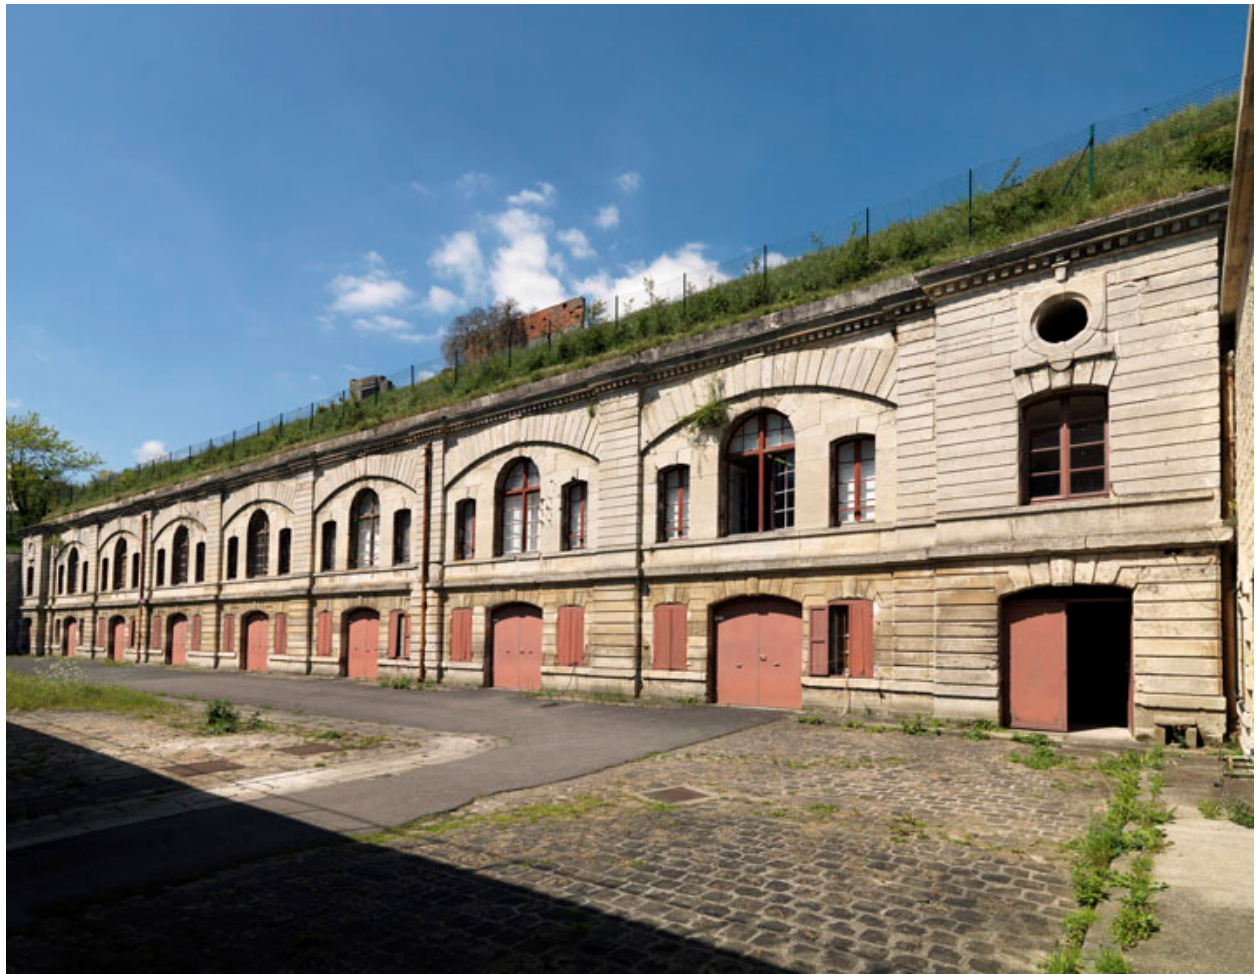
IVR11\_20179500101NUC4A

Le bâtiment de la caserne. Vue prise depuis le sud-est.

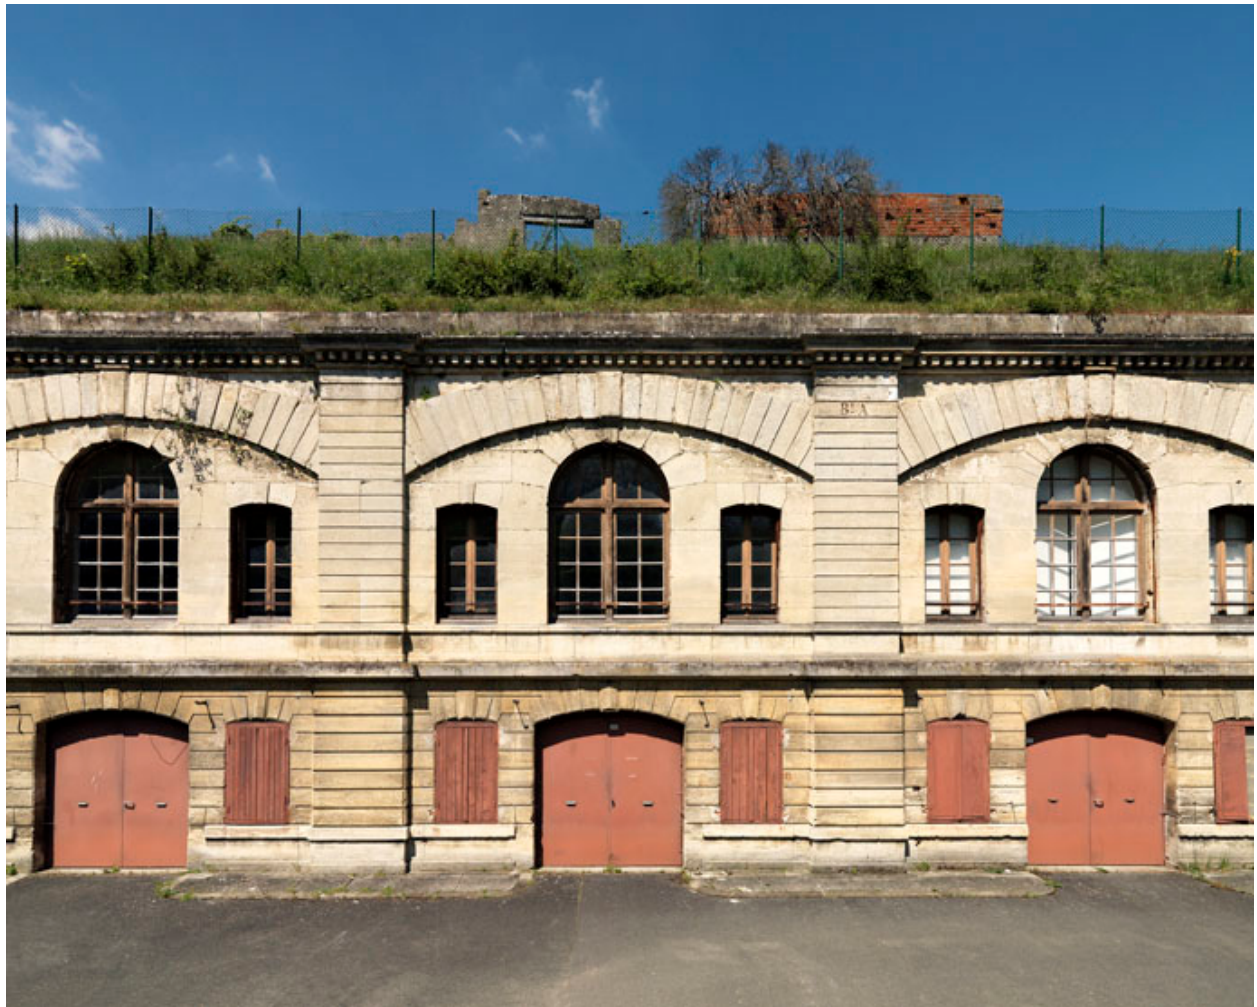
IVR11\_20179500103NUC4A

Vue de trois travées de la façade sud de la caserne.

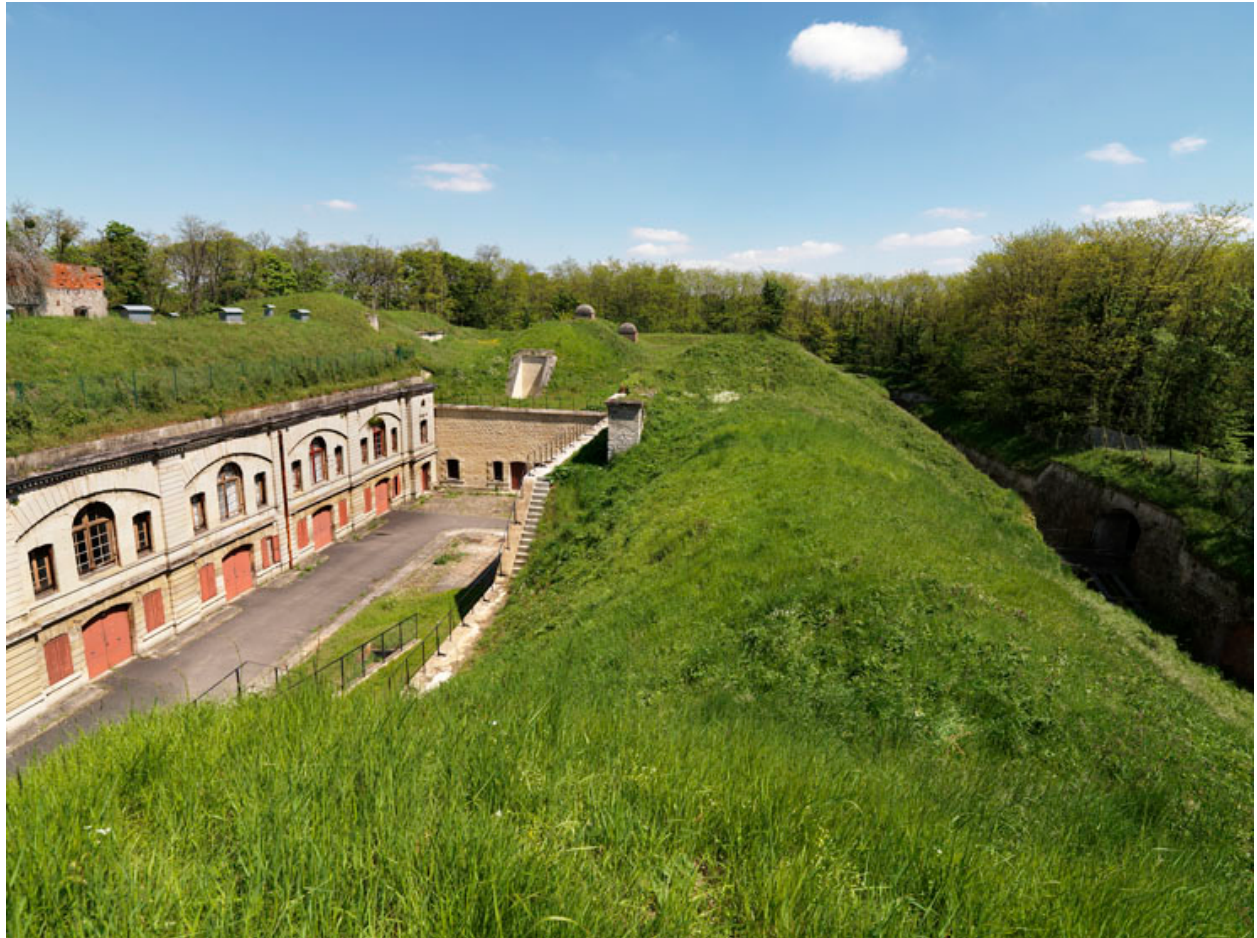
IVR11\_20179500105NUC4A

Vue de la couverture engazonnée du rempart, avec à gauche, le bâtiment de la caserne, et à droite, le fossé d'entrée.

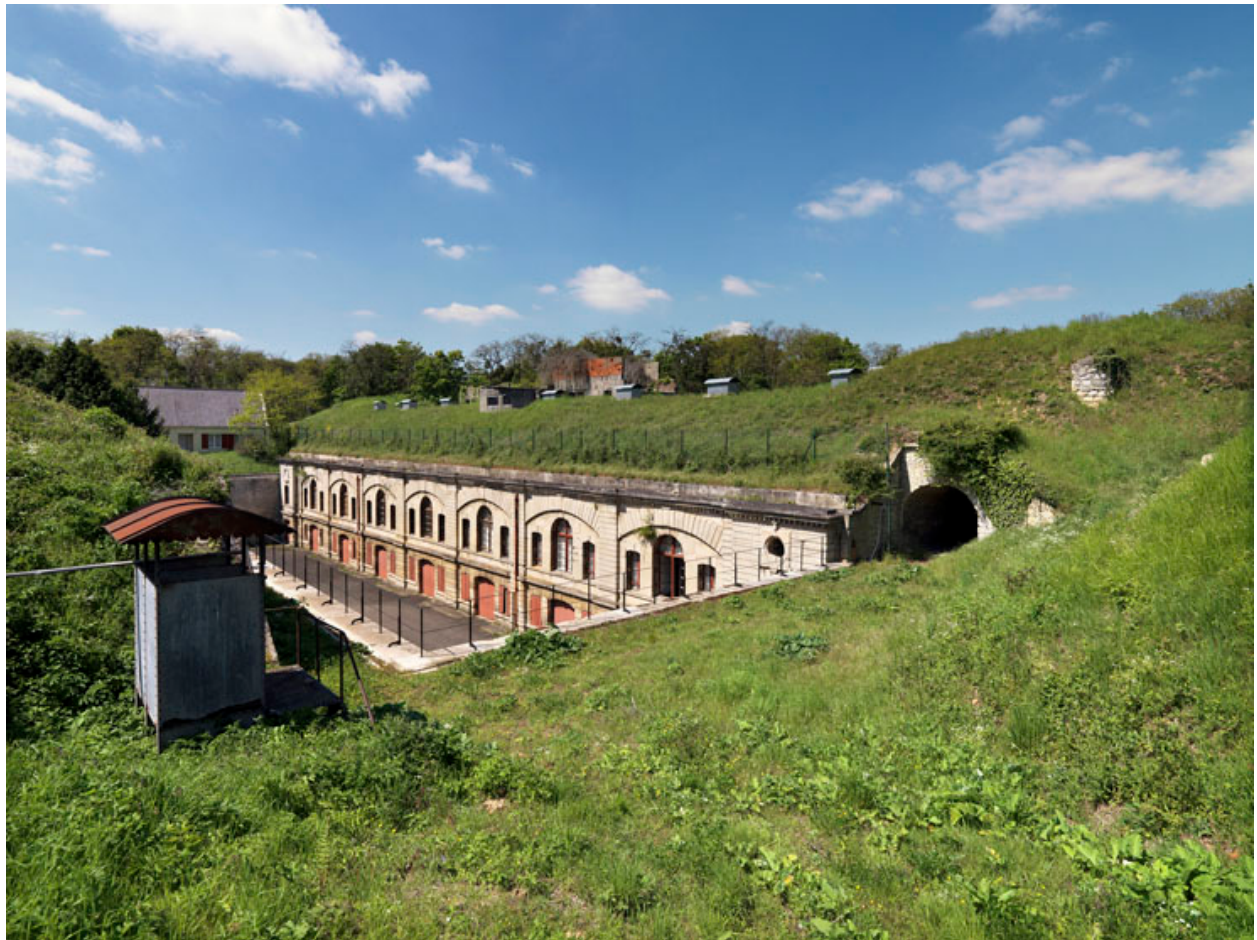
IVR11\_20179500106NUC4A

Vue du sommet engazonné des bâtiments, depuis le sud-est.

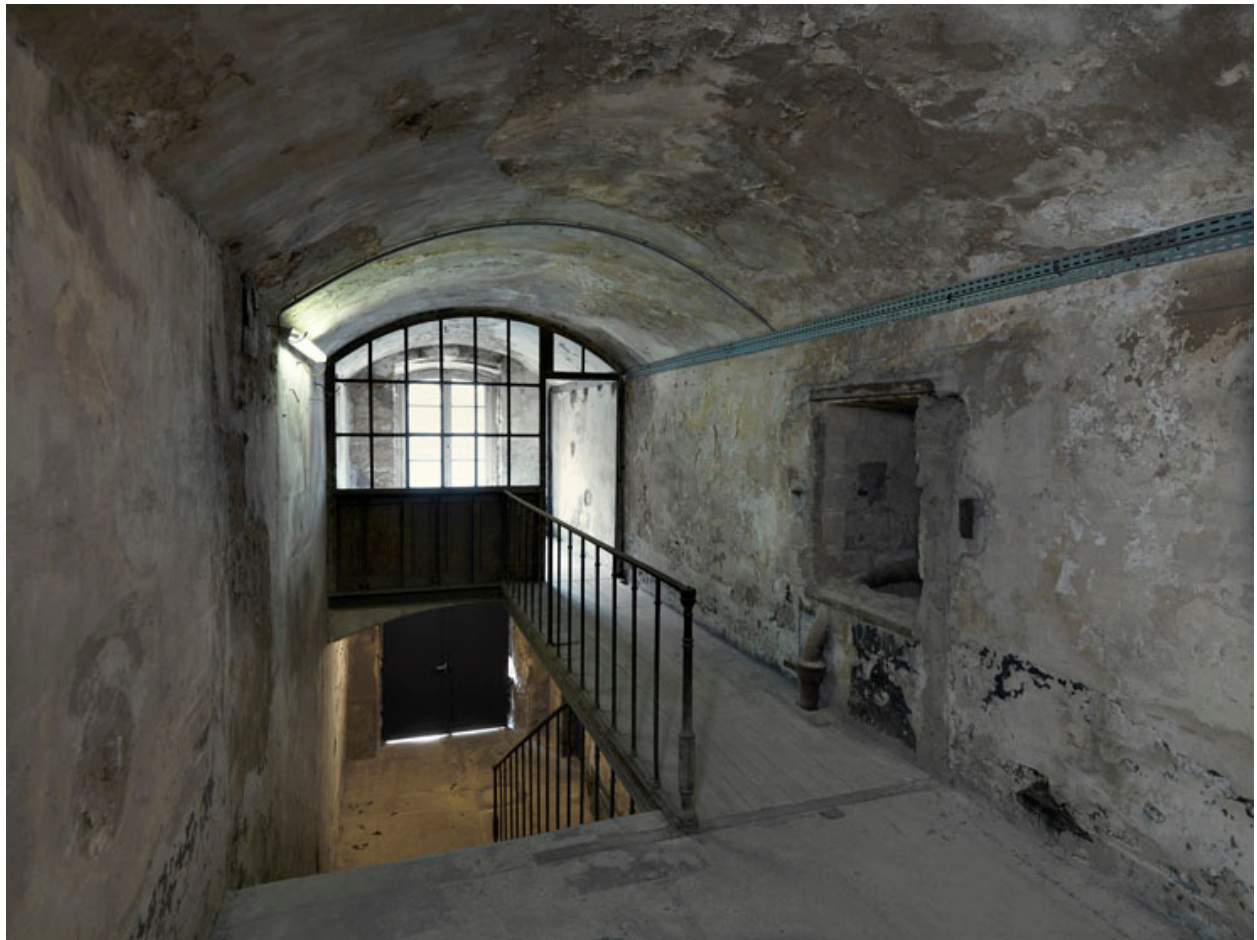
IVR11\_20179500109NUC4A

Vue intérieure de la caserne : l'escalier ouest, vu du palier à l'étage.

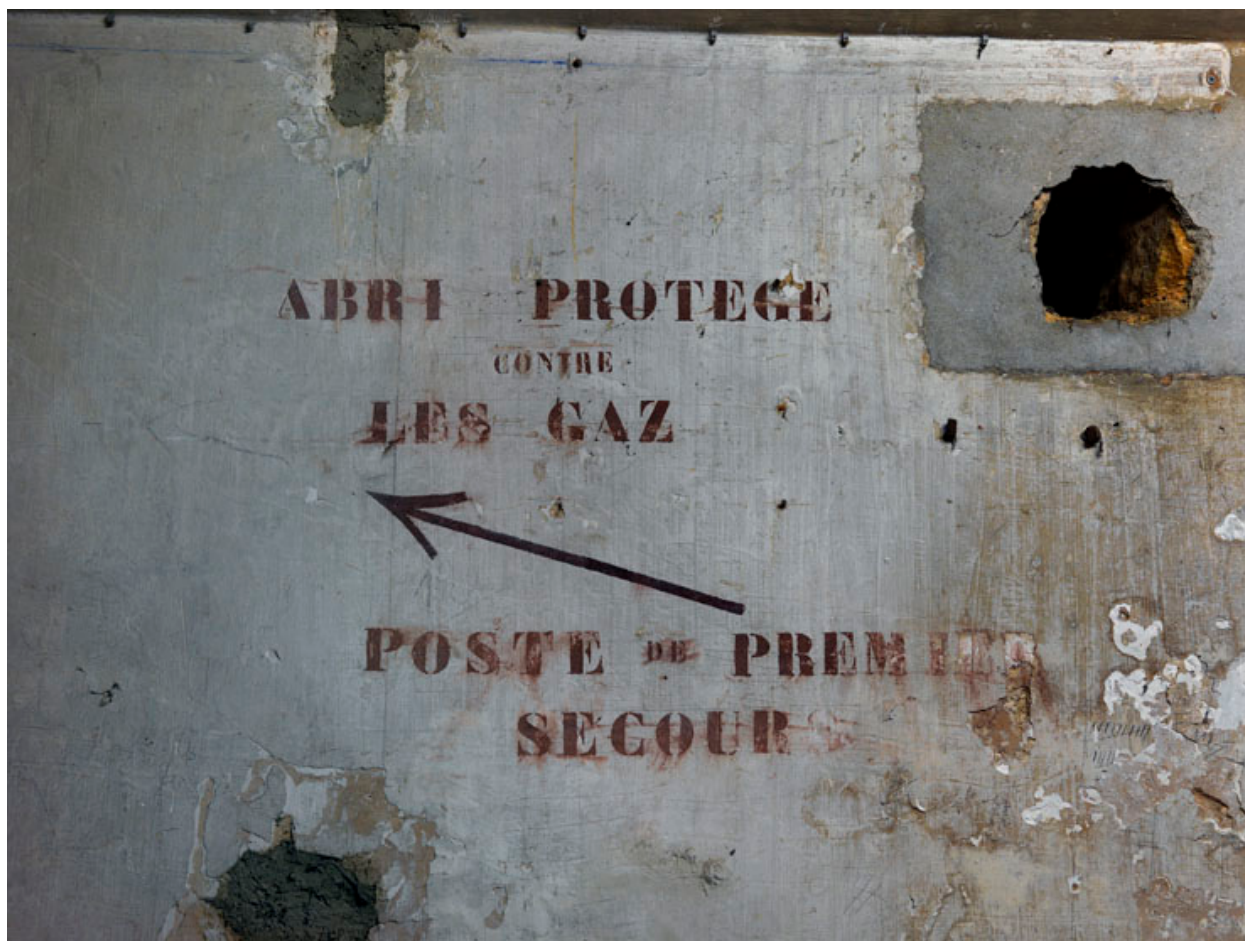
IVR11\_20179500113NUC4A

Inscription peinte sur le mur intérieur de la caserne, près de l'escalier côté ouest : "Abri protégé pour les gaz", "Poste de premier secours."
