Île-de-France, Seine-et-Marne  
Héricy  
13, 15 place du Général-de-Gaulle

## Héricy - atelier de charpentier Canteau, actuellement logement

Numéro de dossier : IA77000728  
Date de l'enquête initiale : 2009  
Date(s) de rédaction : 2009  
Cadre de l'étude : patrimoine industriel patrimoine industriel et artisanal des communes de la vallée de la Seine en Seine-et-Marne  
Degré d'étude : étudié

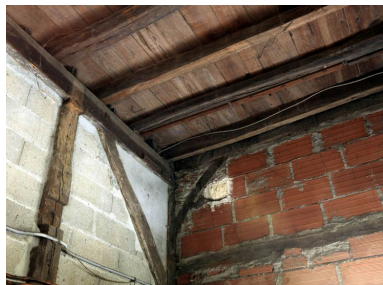
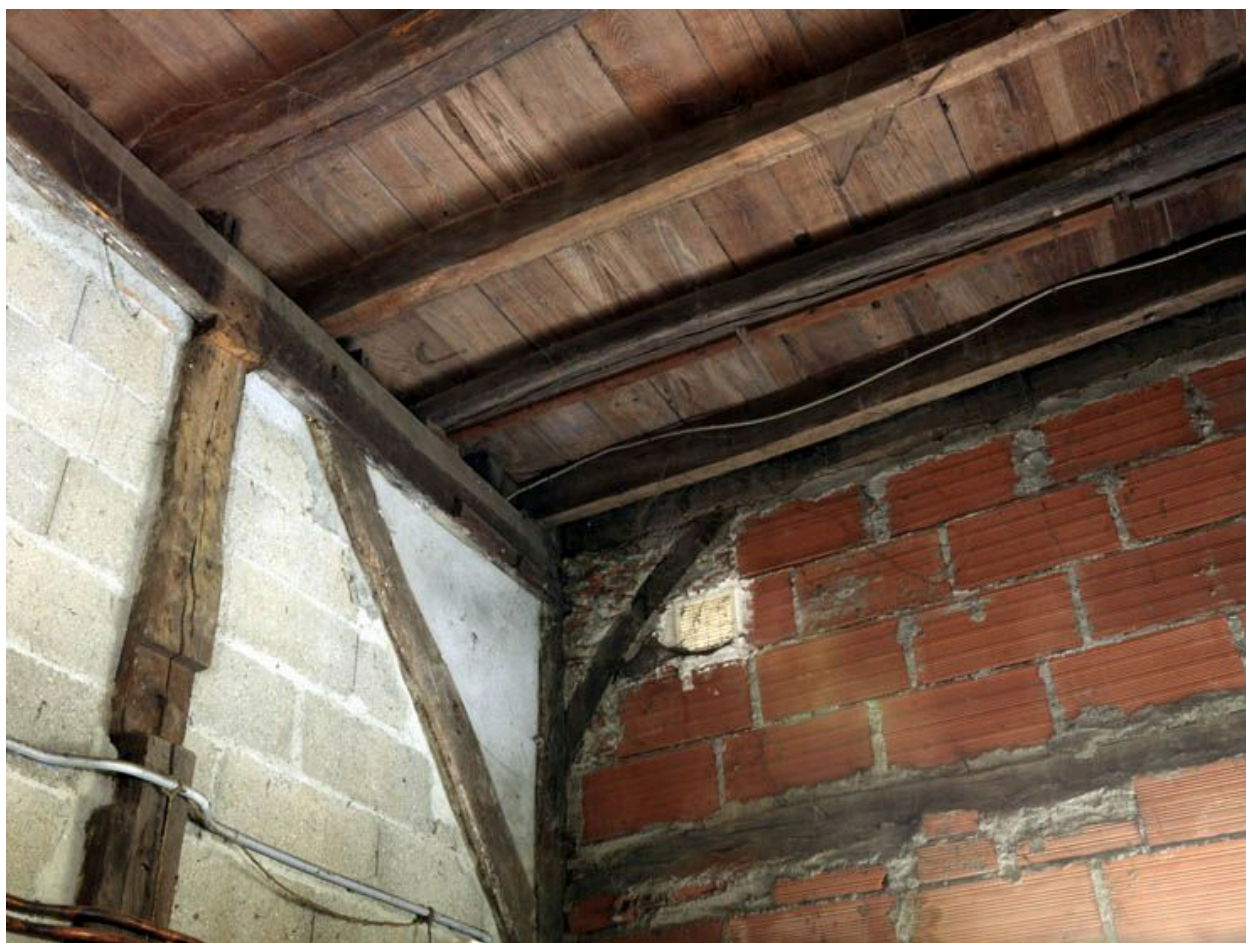
IVR11\_20097700346NUC4A

Atelier de charpentier, détail de l'architecture en pan de bois.

Le bâtiment abritant l'atelier du maître charpentier Ulysse Canteau, situé sur l'ancienne place du marché d'Héricy, est aujourd'hui divisé en deux habitations différenciées. A l'origine, sur un plan rectangulaire, ce bâtiment avec étage de comble abritait à la fois le logement patronal, dans la partie occidentale de l'édifice, le logement des ouvriers, qui occupait l'étage de comble de la partie orientale et l'atelier qui occupait quant à lui le rez-de-chaussée. Accolée à l'atelier se trouvait une pièce en rez-de-chaussée qui abritait une écurie utilisée pour les services du charpentier. Elle a été, elle aussi, convertie en logement. Le stockage de la matière première se faisait dans un entrepôt, situé rue de la Haute-Bercelle à Avon, quartier occupé par plusieurs ateliers liés au travail du bois. Le pan de bois qui constitue l'ossature de l'ensemble est encore visible dans la partie orientale, il a été recouvert d'un enduit sur le reste de l'édifice. Les avancées en saillies et les lucarnes à deux pans percées dans la toiture comportent des éléments de charpente extérieure soignés. De manière générale, les décors en menuiserie (garde-corps de la façade arrière, pignon) témoignent de l'ancienne occupation du site. L'ensemble a été agrandi dans un second temps, par une extension en rez-de-chaussée, accolée à la façade arrière. Cet ajout a entraîné le percement de deux nouvelles lucarnes rampantes dans la toiture.

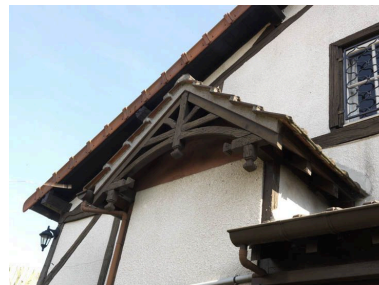
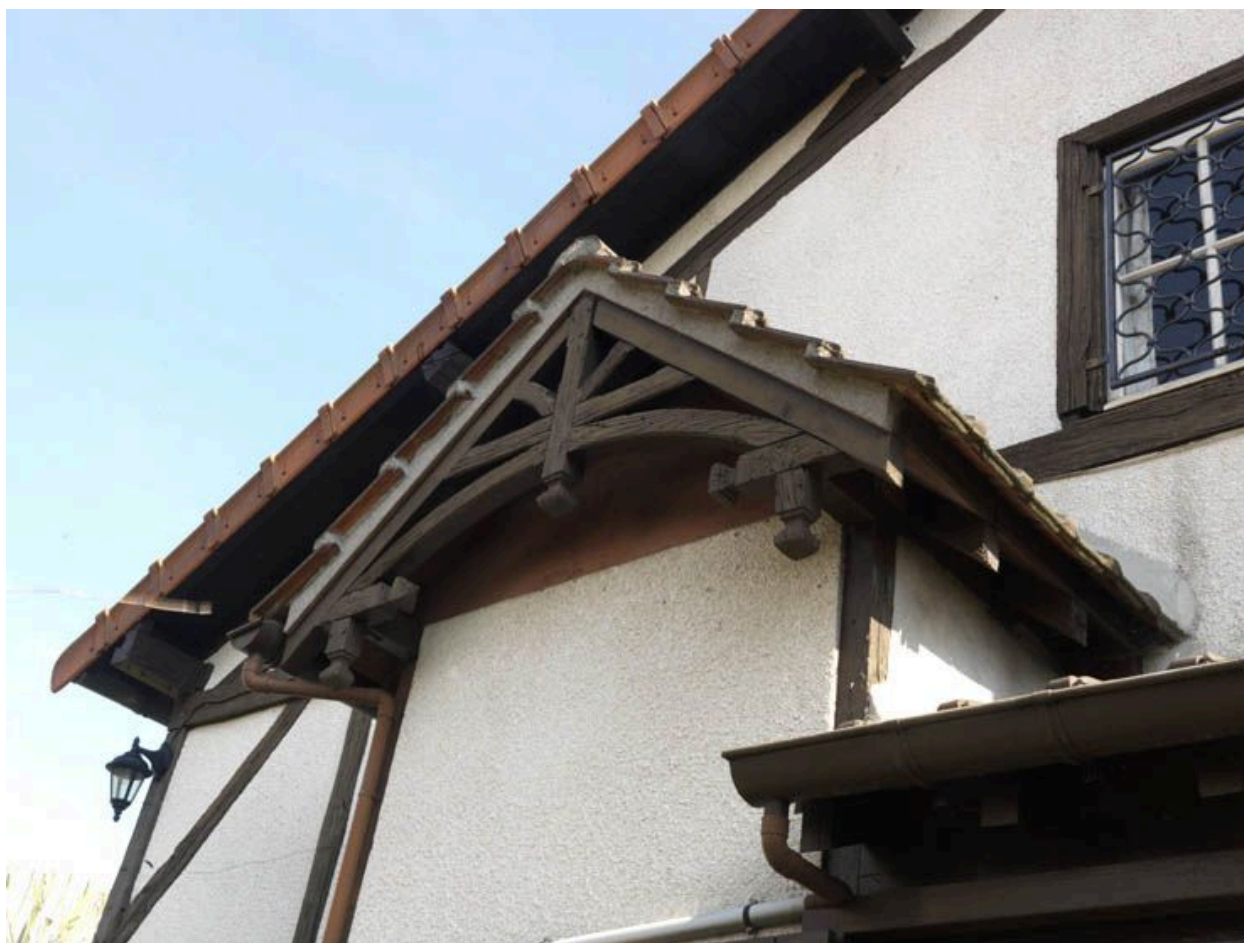
IVR11\_20097700342NUC4A

Pignon oriental de l'atelier, décor de menuiserie.

Pignon oriental de l'atelier,décor de mensuirie.

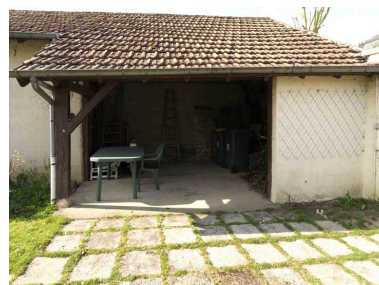
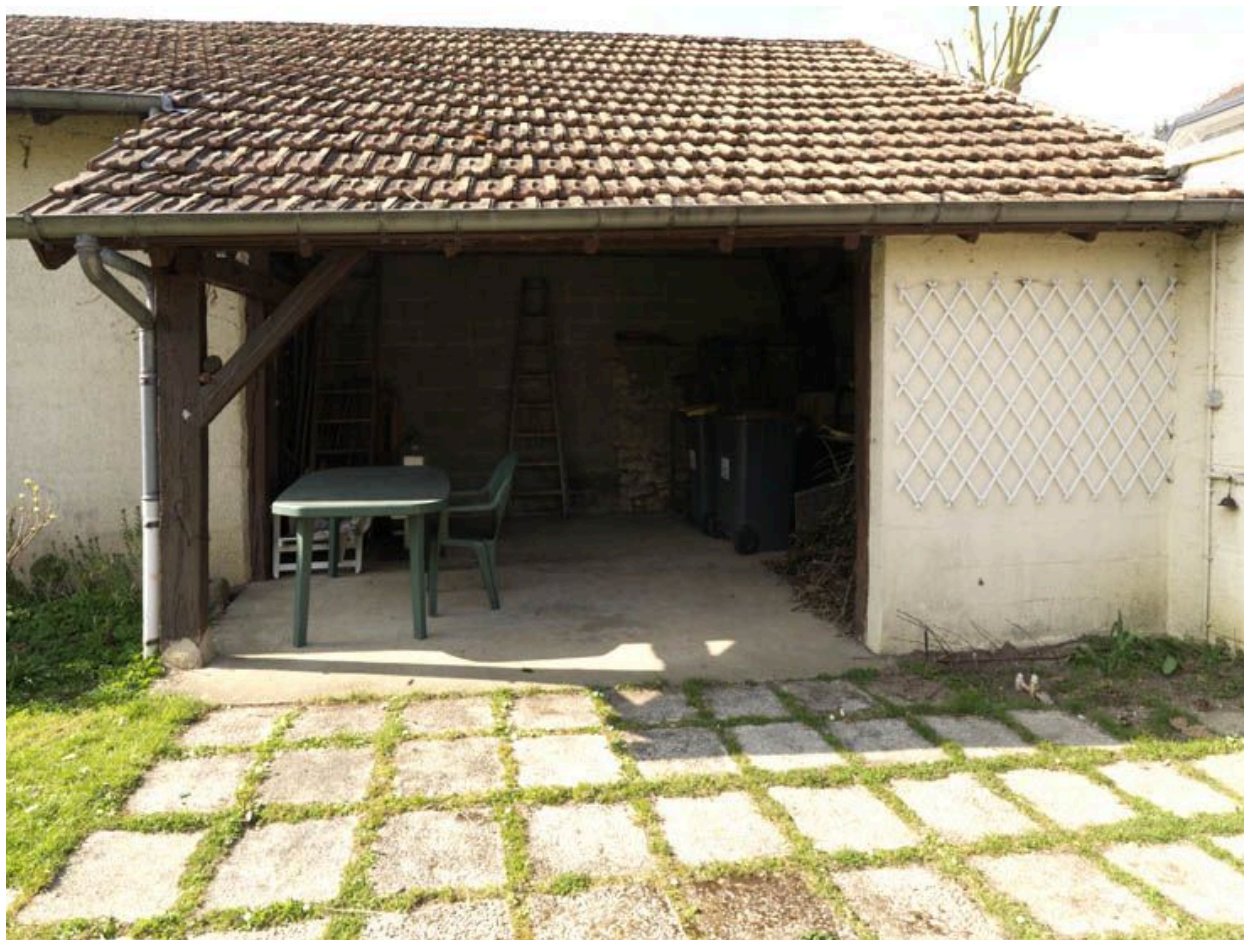
IVR11\_20097700352NUC4A

Atelier du charpentier Canteau, appentis.

Atelier du charpentier Canteau, apprentis.

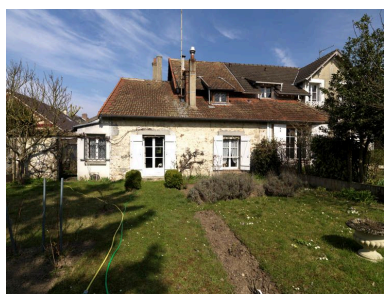
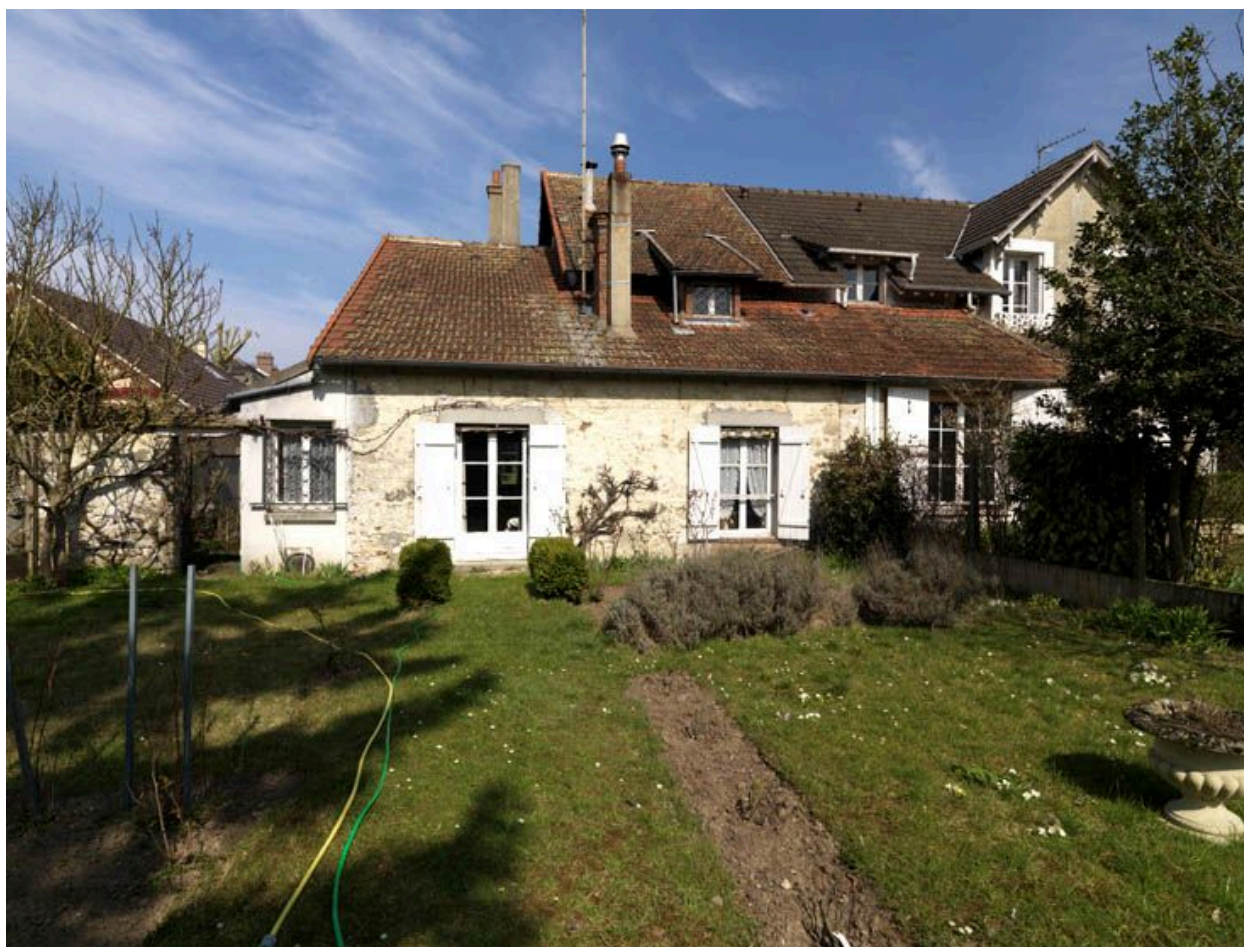
IVR11\_20097700343NUC4A

Façade arriere, extension postérieure  
a la construction de l'atelier.

Façade arriere, extension postérieure a la construction de l'atelier.

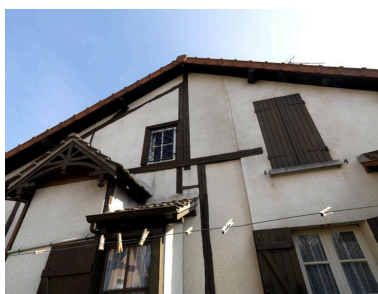
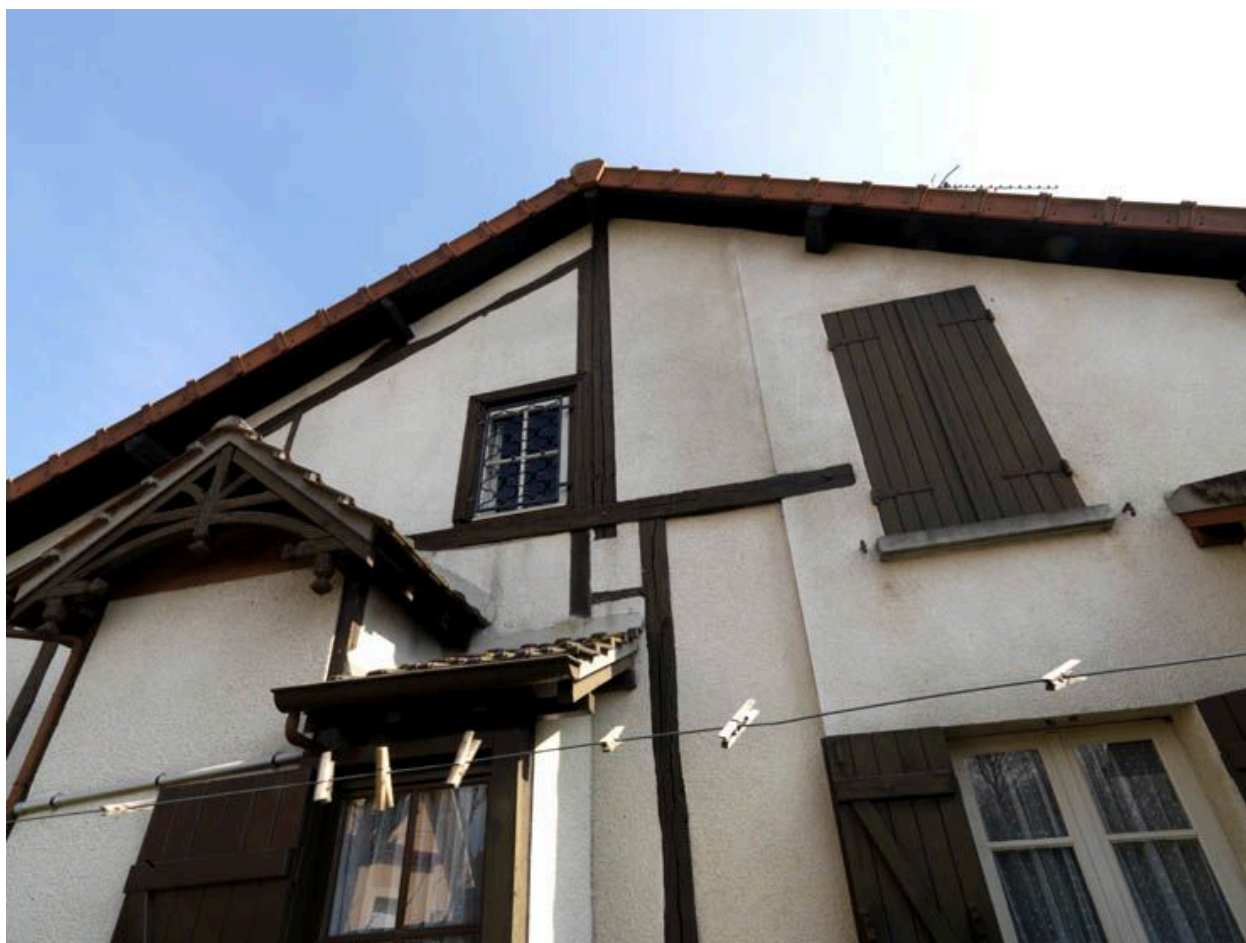
IVR11\_20097700341NUC4A

Pignon oriental de l'atelier.

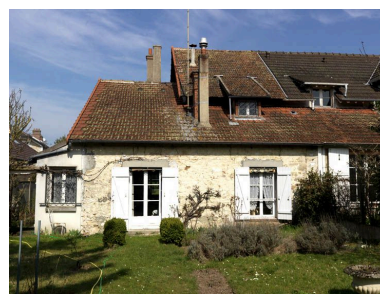
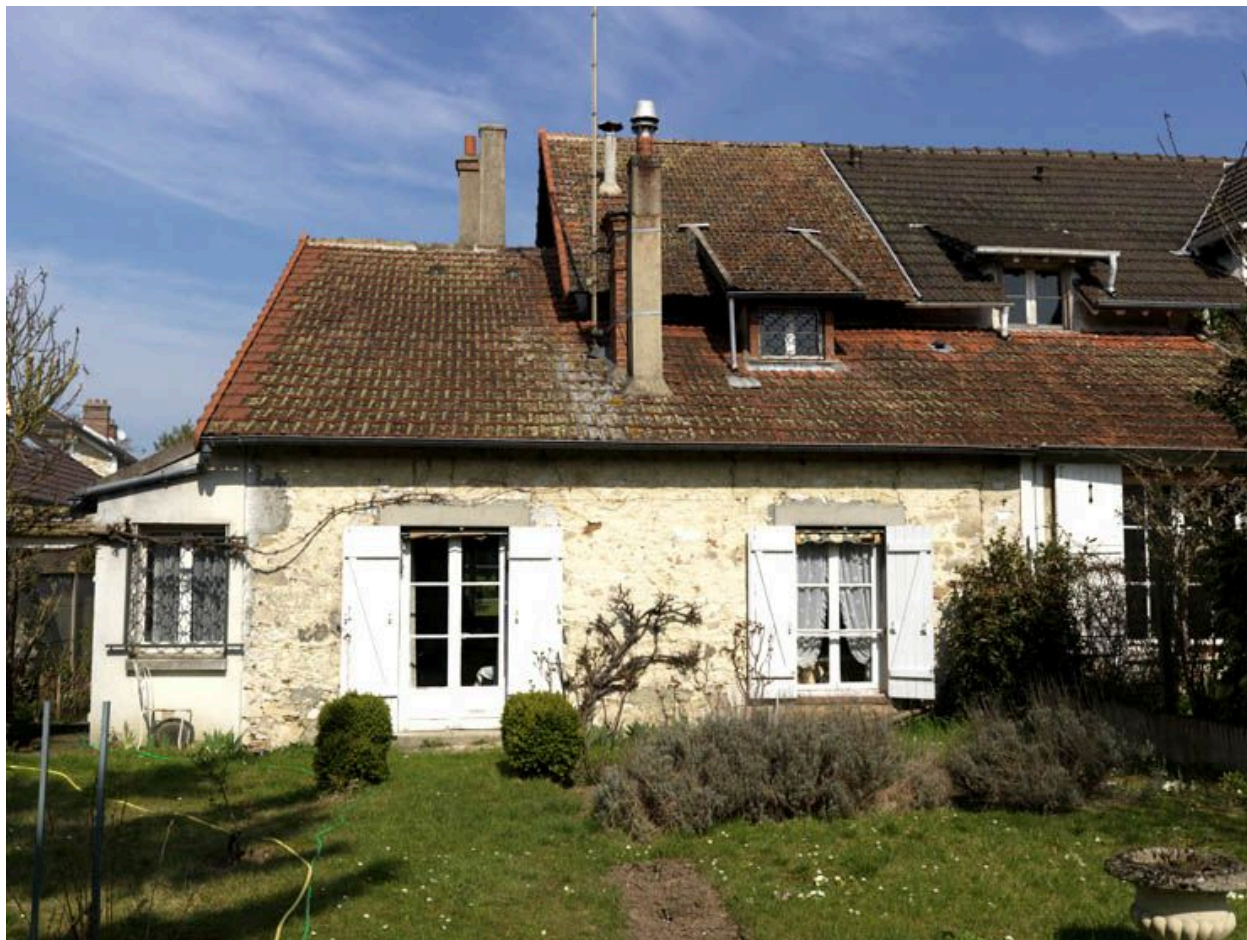
IVR11\_20097700344NUC4A

Façade arriere, extension postérieure  
a la construction de l'atelier.

Façade arriere, extension postérieure a la construction de l'atelier.

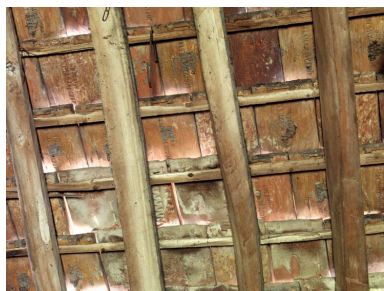
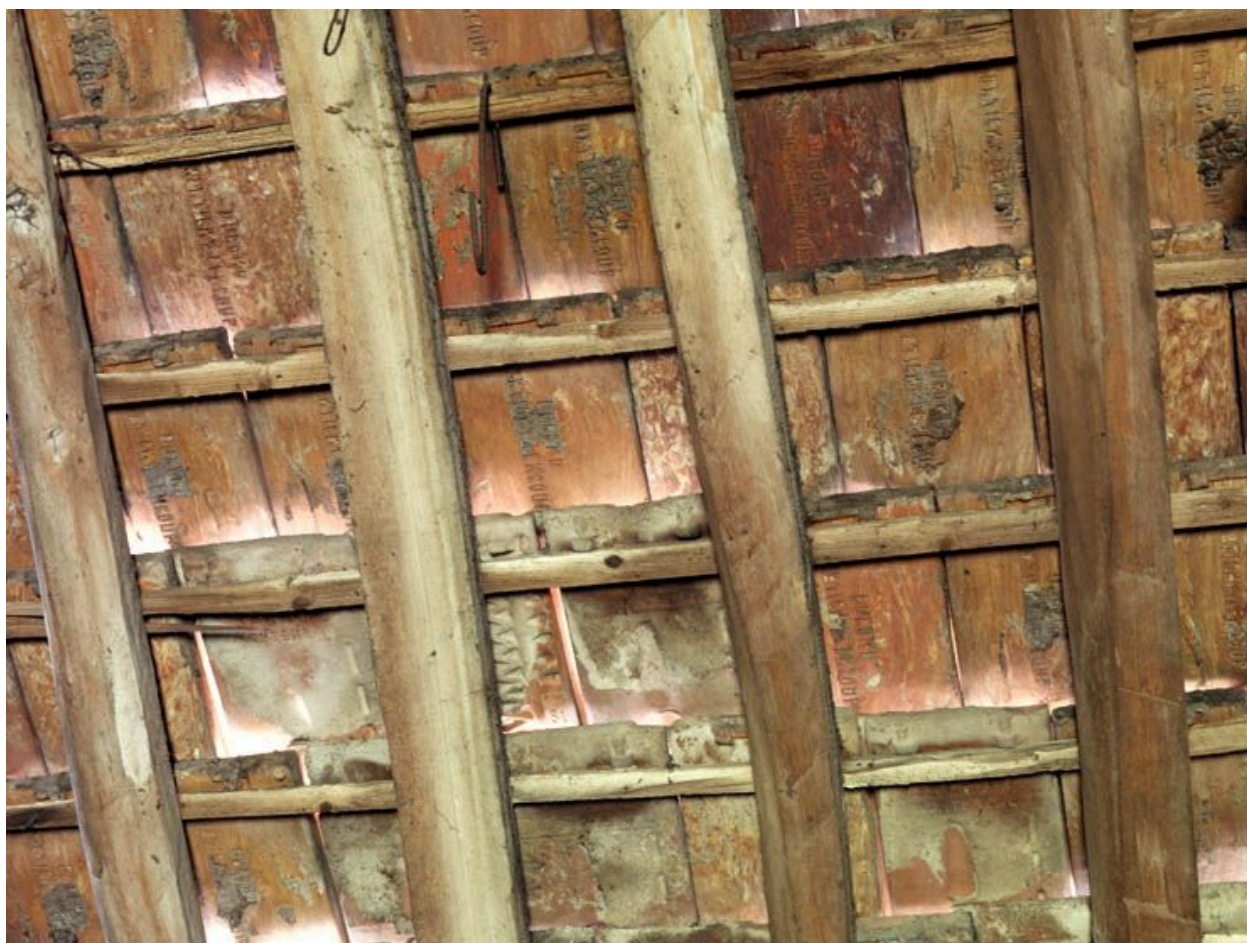
IVR11\_20097700348NUC4A

Détail de la couverture de l'atelier.

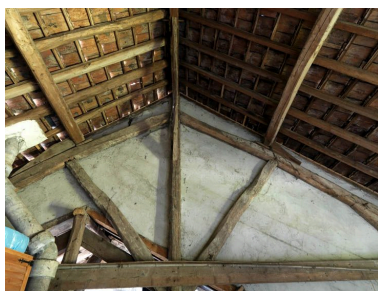
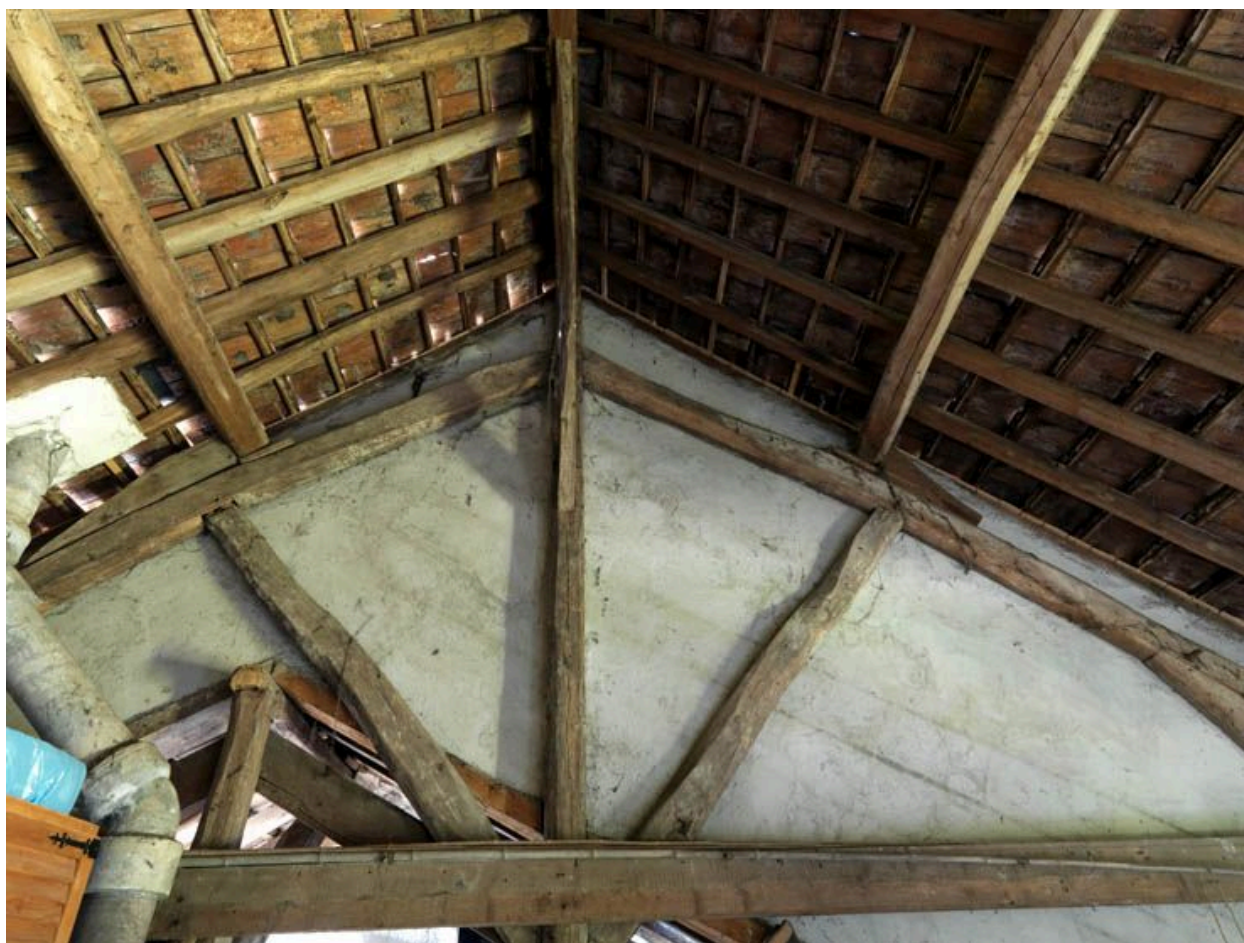
IVR11\_20097700347NUC4A

Charpente de l'atelier.

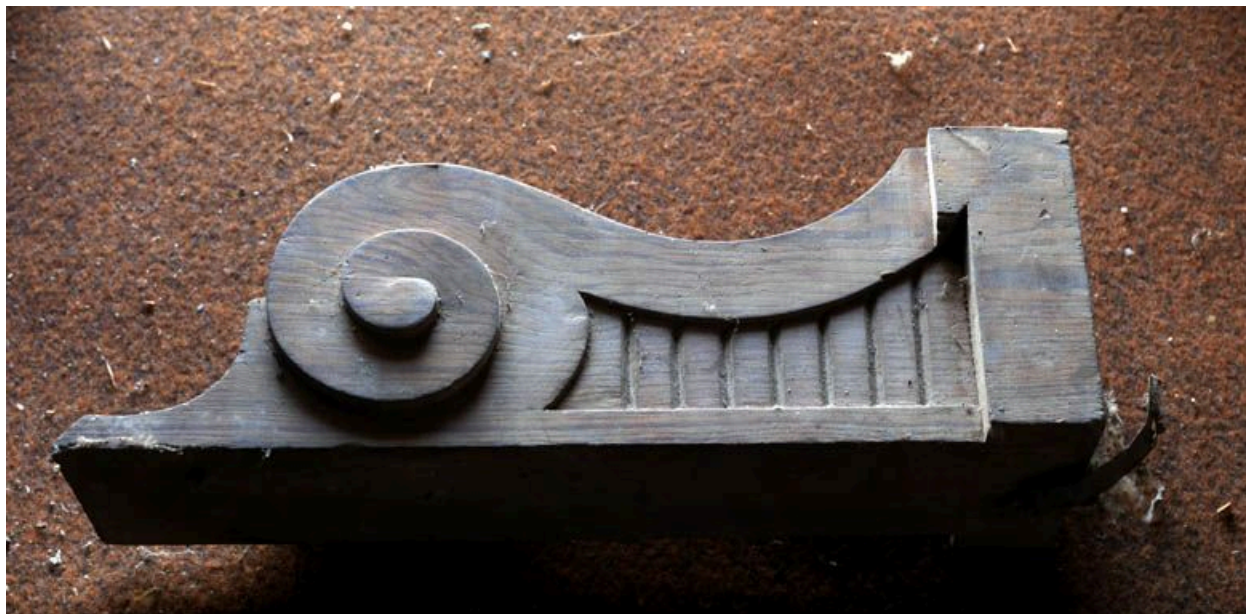
IVR11\_20097700349NUC4A

Atelier du charpentier Canteau, réalisation en bois taillé.

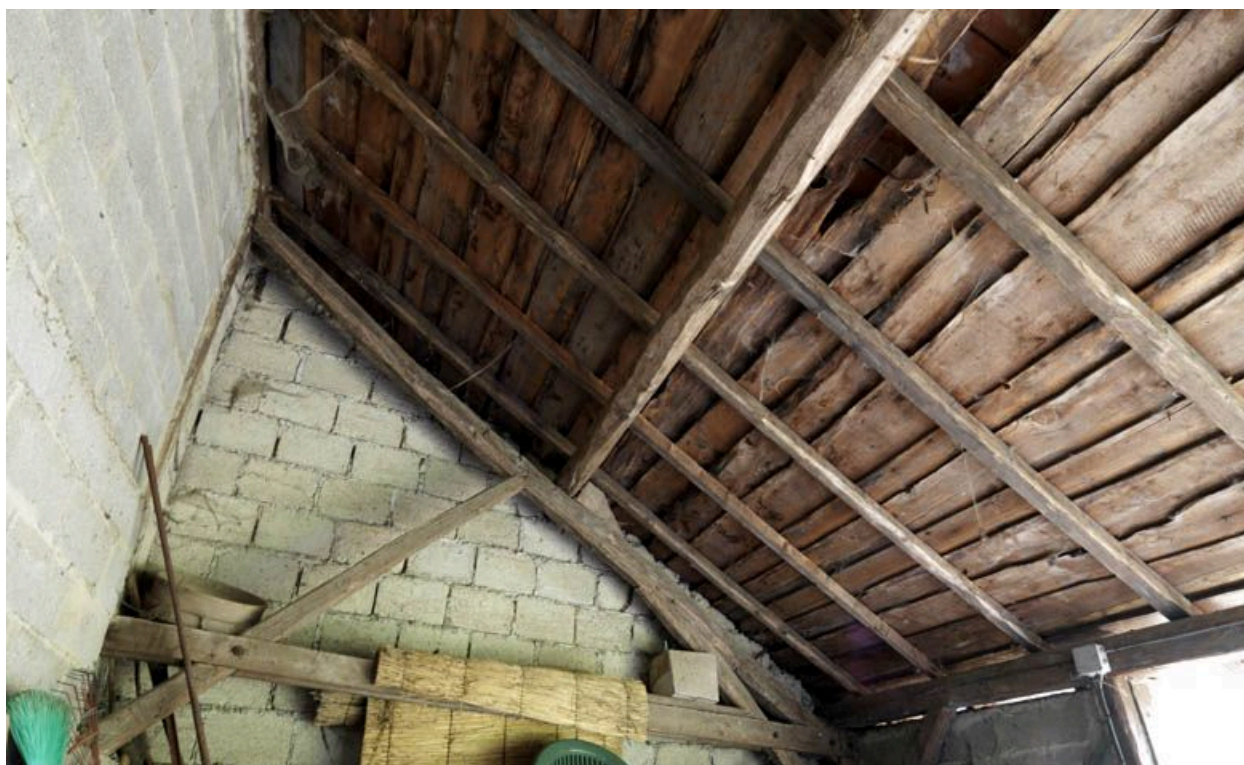
IVR11\_20097700353NUC4A

Appentis, détail de la charpente.

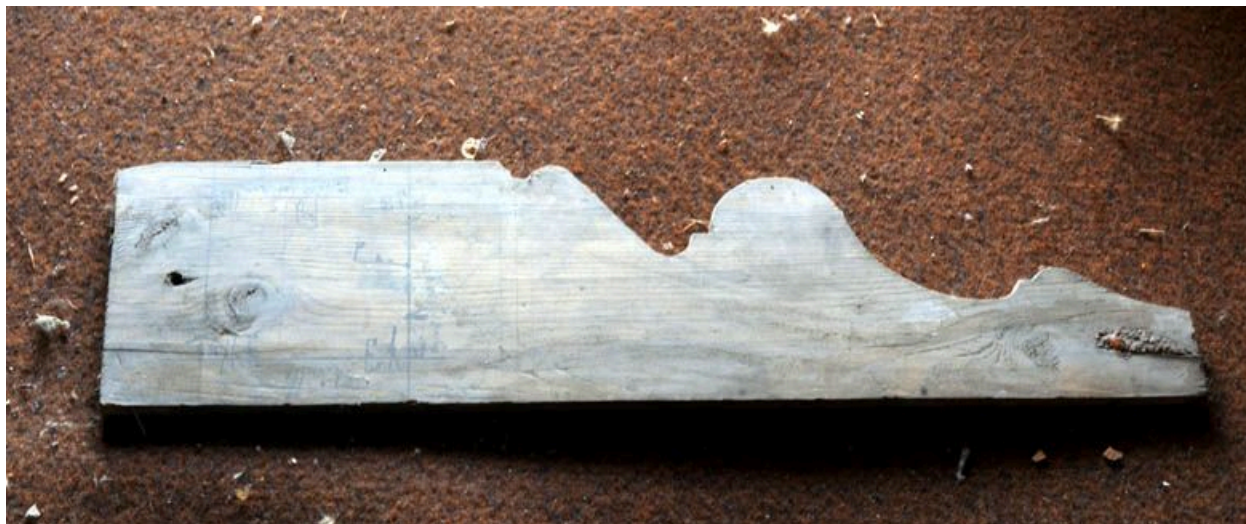
IVR11\_20097700351NUC4A

Atelier du charpentier Canteau, modele de menuisier.

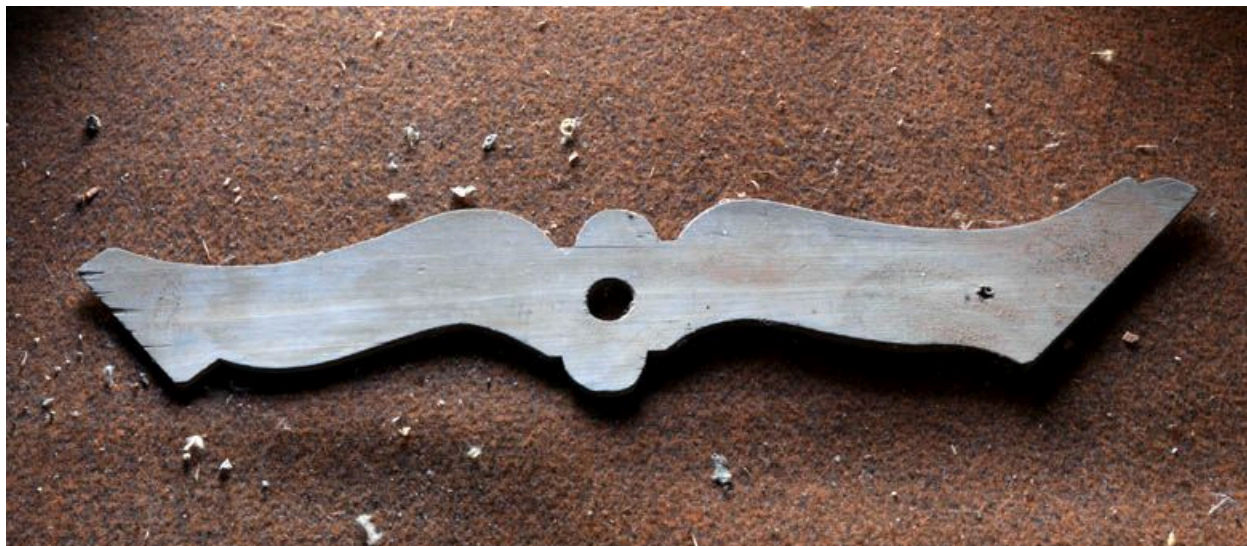
IVR11\_20097700350NUC4A

Atelier du charpentier Canteau, modele de menuisier.
