Île-de-France, Yvelines
Mantes-la-Jolie
11-19 rue Alphonse Durand

Ensemble de cinq maisons, 11-19 rue Alphonse Durand

Numéro de dossier : IA78002225
Date de l'enquête initiale : 2016
Date(s) de rédaction : 2016
Cadre de l'étude : inventaire topographique
Degré d'étude : étudié

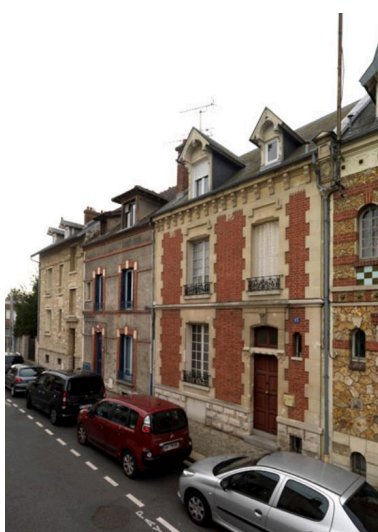
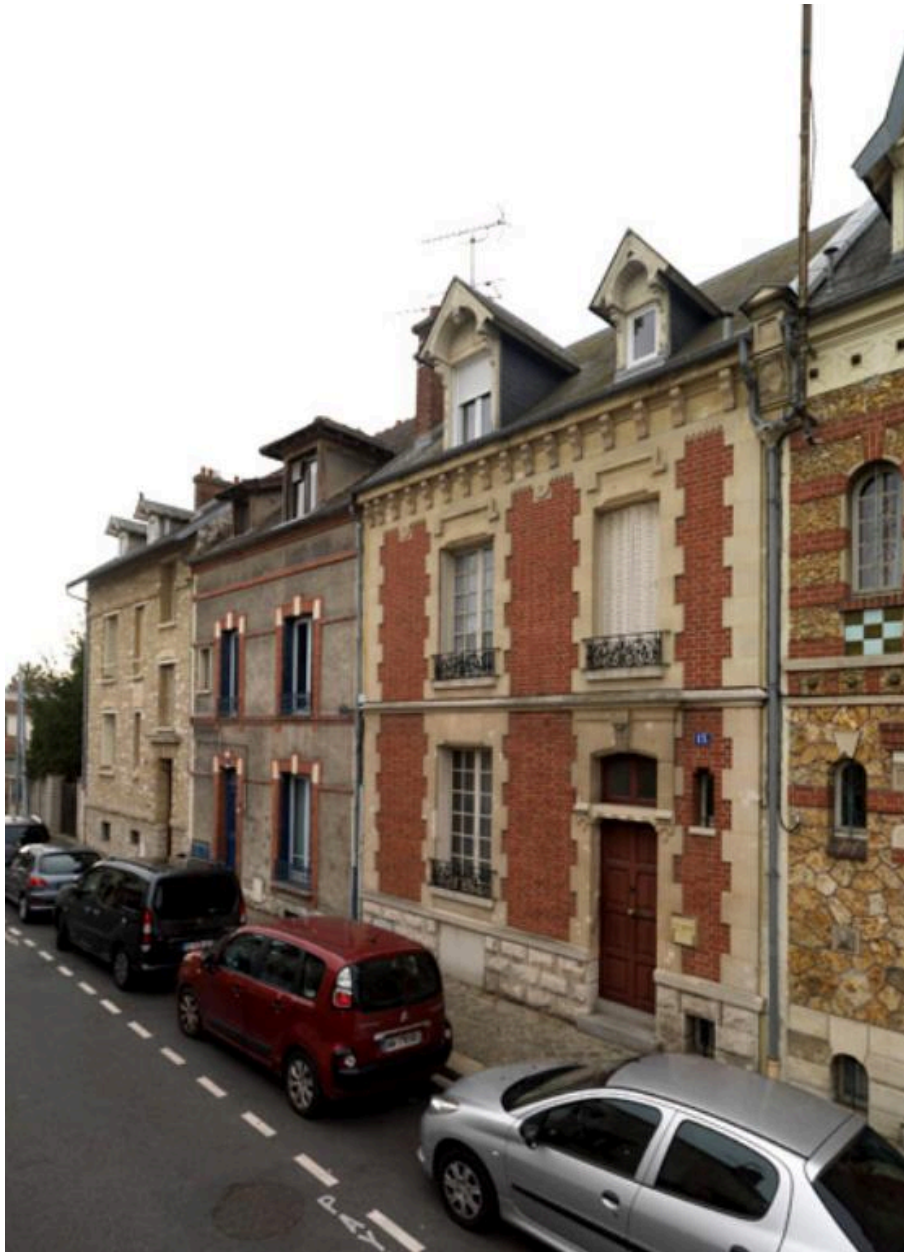
Conçues selon un même principe, les maisons sont toutes différentes
Phot. Laurent Kruszyk
IVR11_20167800409NUC4A

Conçues selon un même principe, les maisons sont toutes différentes

Cet ensemble de cinq maisons de bourg alignées comportent toutes un étage carré et un étage de comble. Leur toiture est en ardoise à l'exception du n°13 couvert de tuiles mécaniques. Malgré certains traitements de façade différenciés, une unité dans la modénature les caractérise. Entre le 15 et le 17 est portée la date "1900".

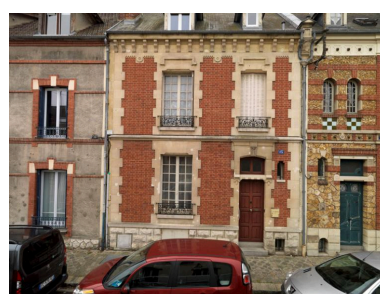
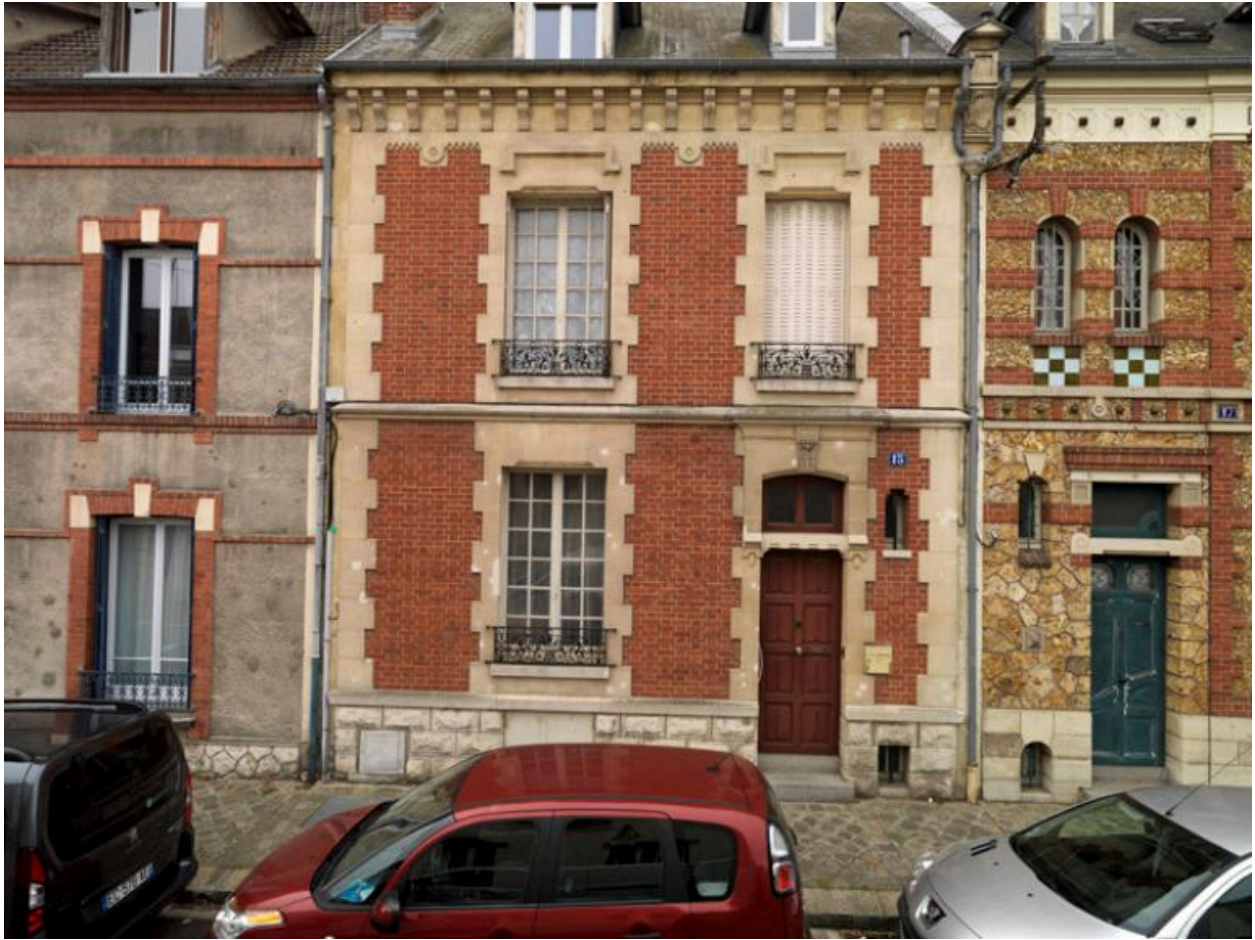
Façade du 15, en brique et pierre
Phot. Laurent Kruszyk
IVR11_20167800411NUC4A

Façade du 15, en brique et pierre

La maison 15 rue Alphonse Durand se caractérise par un chaînage de pierre et un remplissage de briques. Un cordon saillant en pierre marque la division entre le rez-de-chaussée et l'étage. La toiture est soulignée d'une corniche à modillons. Le jour de la porte piétonne est surmonté d'une agrafe en pierre à motif de feuille.

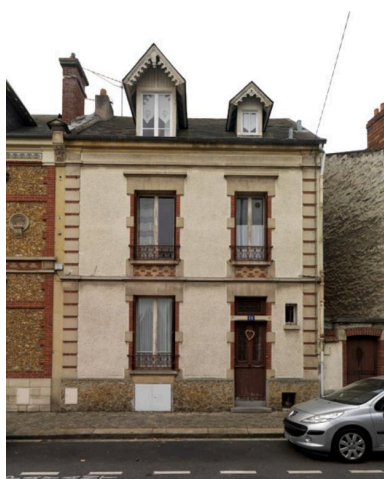
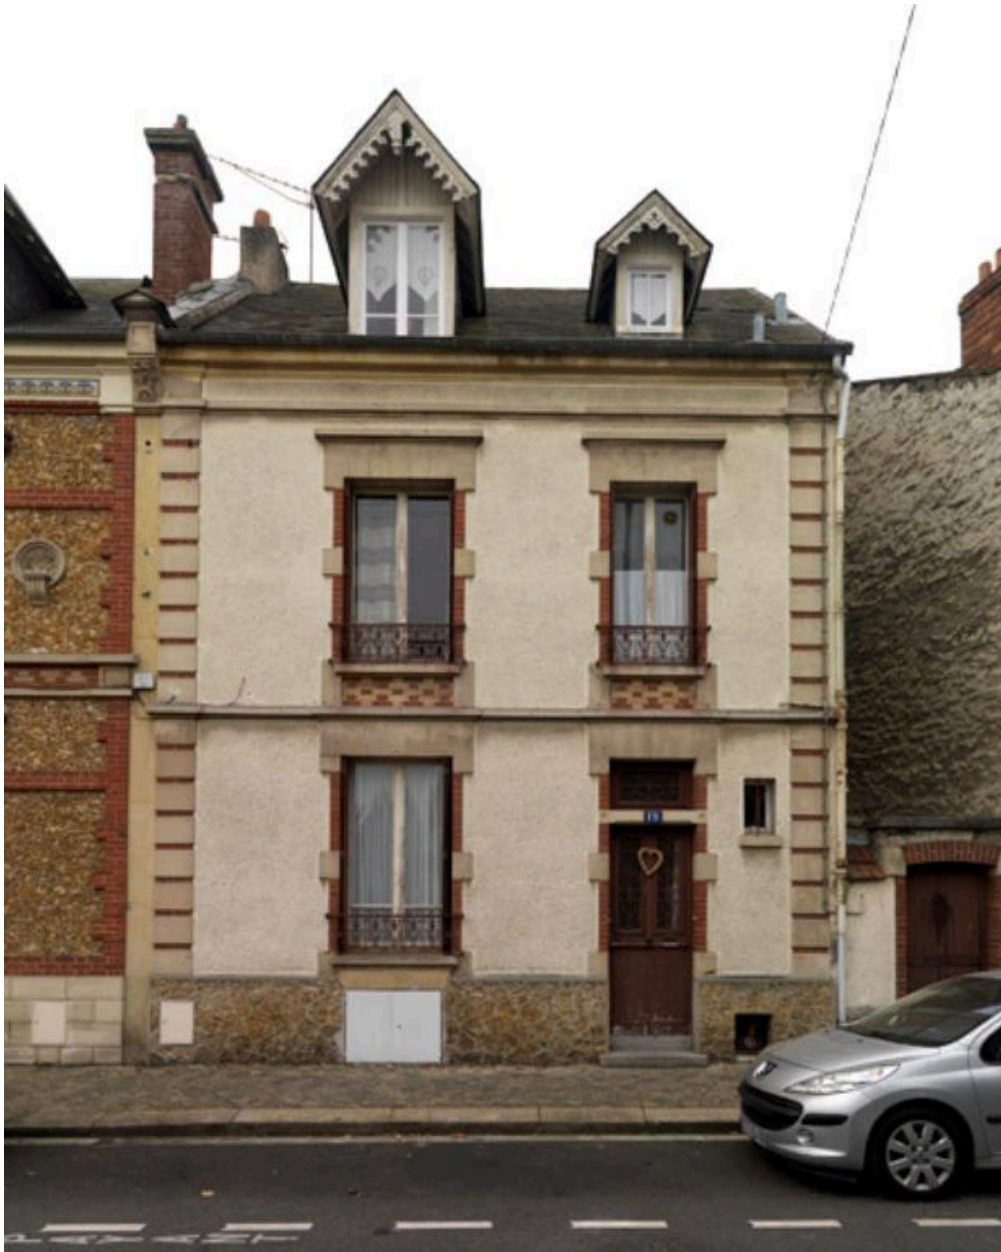
Façade du 19. L'enduit n'est probablement pas d'origine.
Phot. Laurent Kruszyk
IVR11_20167800403NUC4A

Façade du 19. L'enduit n'est probablement pas d'origine.

Les autres maisons, enduites, ont un décor moins riche.

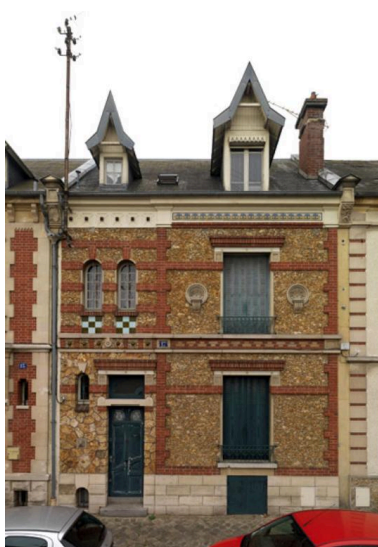
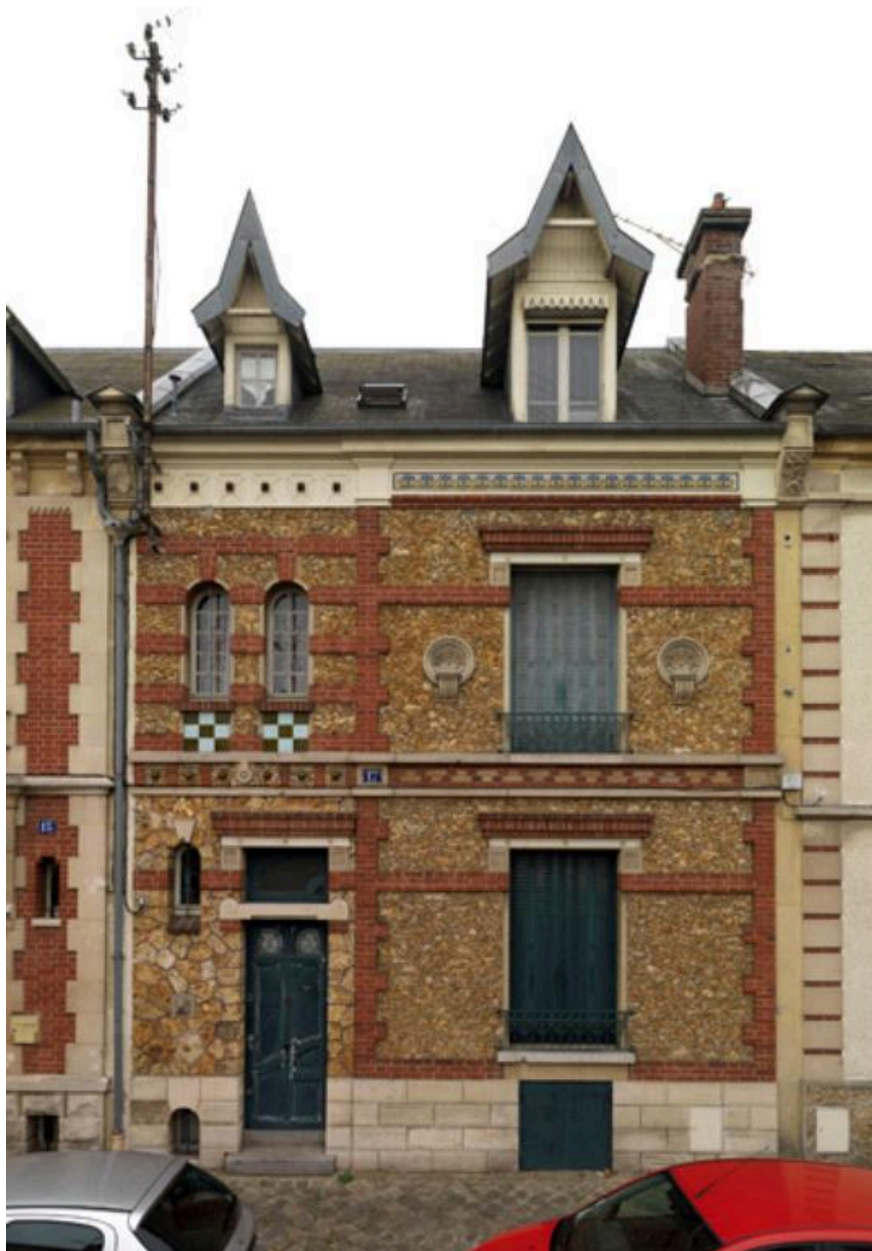
la façade du 17 est en meulière rocaillée. Elle a un décor très riche
Phot. Laurent Kruszyk
IVR11_20167800404NUC4A

la façade du 17 est en meulière rocaillée. Elle a un décor très riche

La maison 17 rue Alphonse Durand est construite en meulière. L'essentiel de la façade est rocaillé, à l'exception du pourtour de la porte, qui présente des joints en ciment gris. Le soubassement est en calcaire. La façade est rythmée d'un décor de brique : bandeaux horizontaux, faux chaînage vertical, corniches en dents d'engrenage au-dessus des baies et de la porte dont le linteau est métallique. Les baies jumelées cintrées qui surmontent la porte piétonne sont soulignées à leur base par un décor de carreaux de céramique bleue et noire. Le décor de céramique se compose d'une frise de céramique à motifs de palmettes sous la corniche et de cabochons. De part et d'autre de la baie supérieure, on remarque deux consoles se détachant sur des *tondi* en pierre, sculptés d'un motif floral.

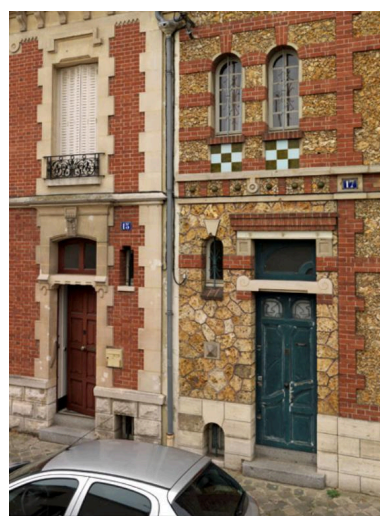
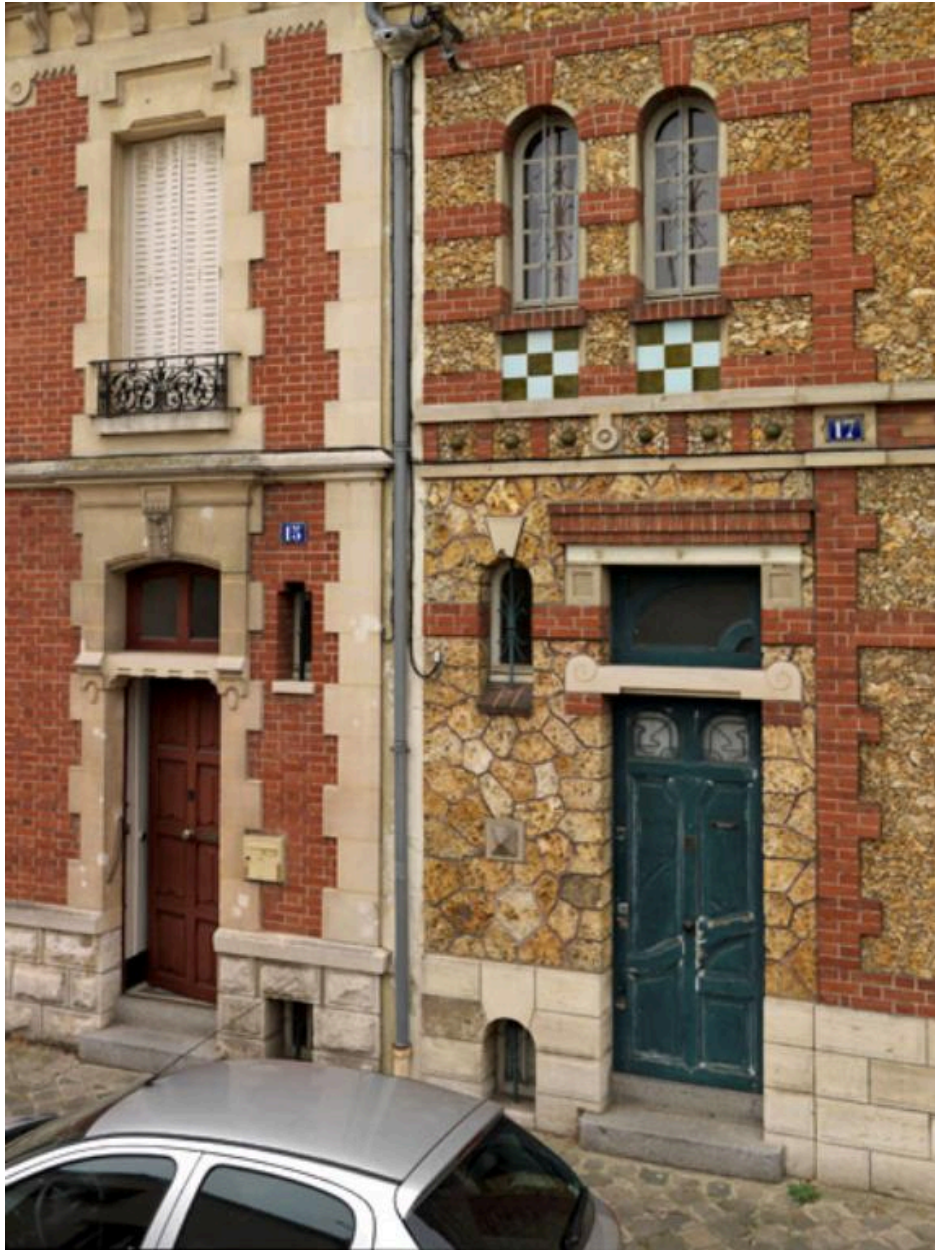
Détail de l'entrée du 17. La meulière y est traitée en "opus incertum"
Phot. Laurent Kruszyk
IVR11_20167800405NUC4A

Détail de l'entrée du 17. La meulière y est traitée en "opus incertum"

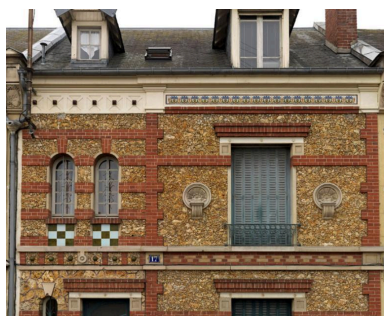
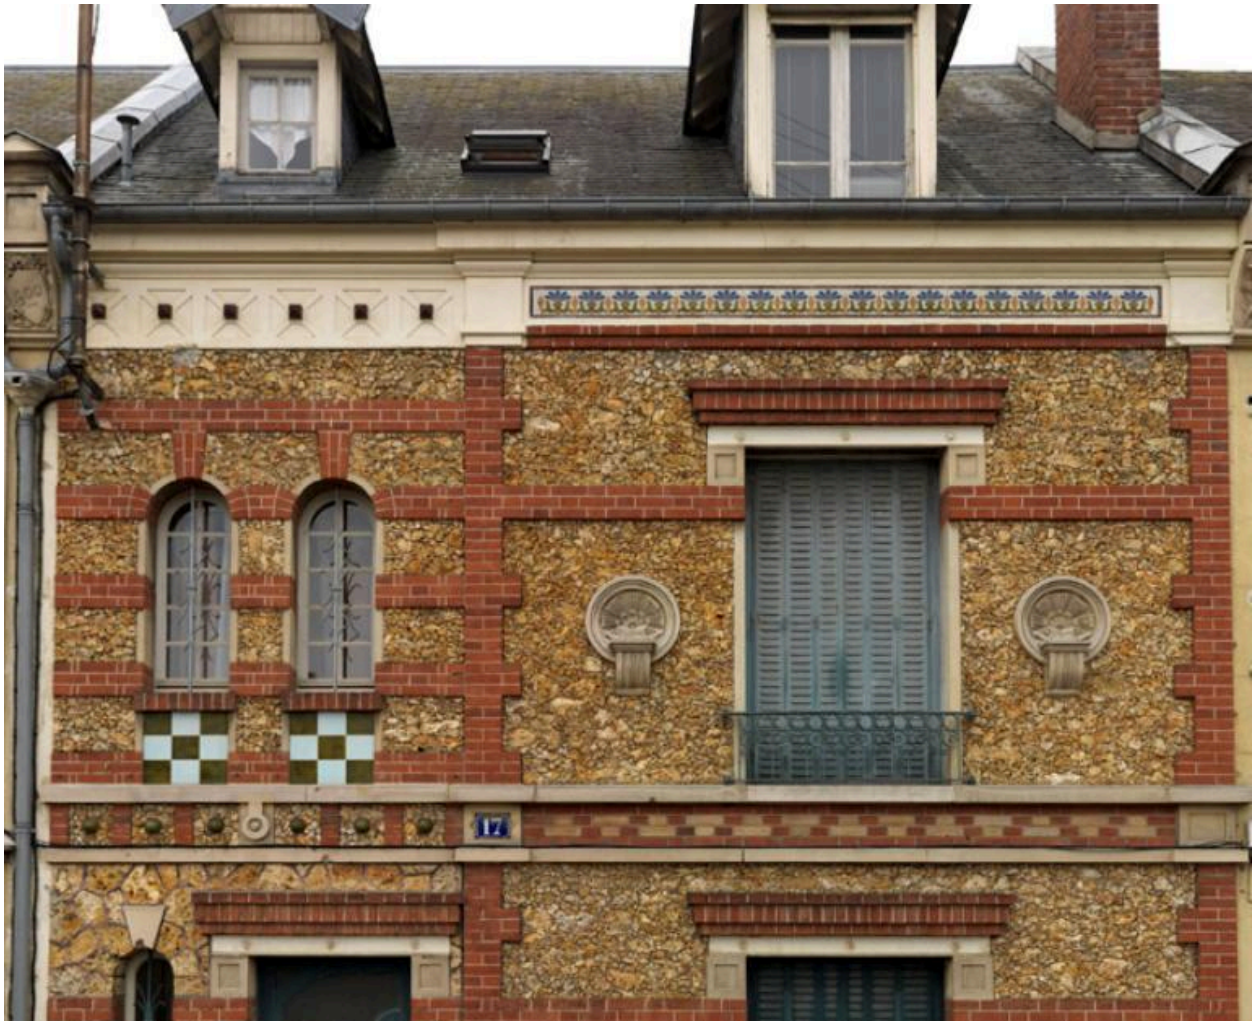
Décor de l'étage du 17. le décor cumule meulière rocaillée, brique, céramique, sculpture.
Phot. Laurent Kruszyk
IVR11_20167800406NUC4A

Décor de l'étage du 17. le décor cumule meulière rocaillée, brique, céramique, sculpture.

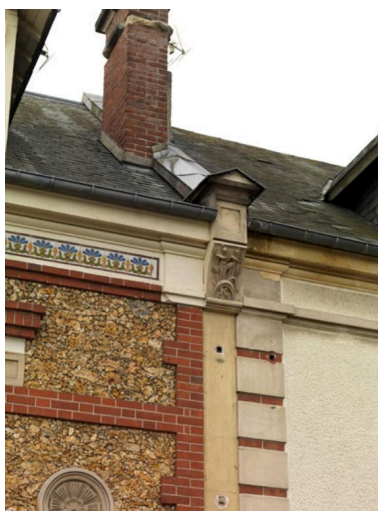
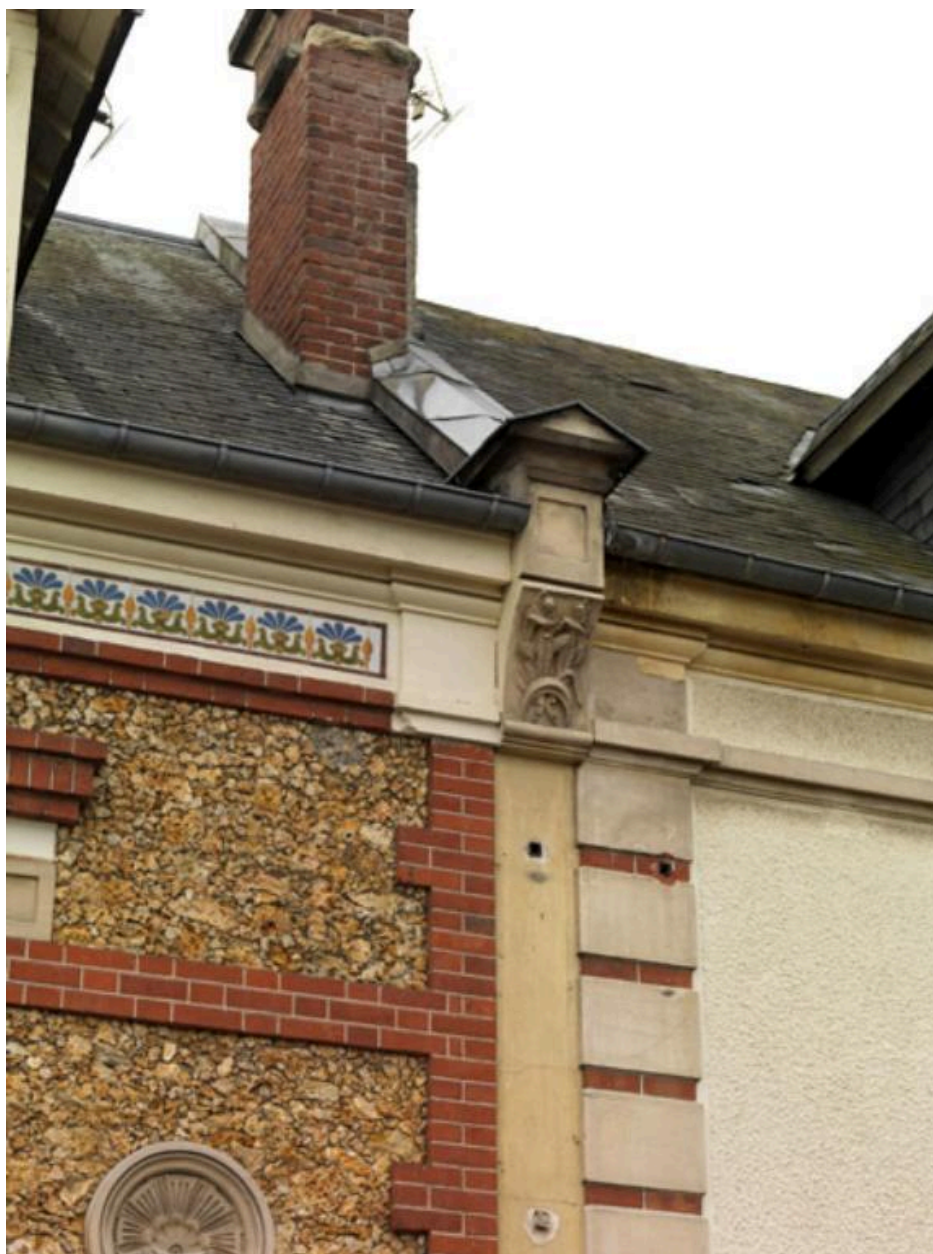
Détail du décor de la corniche du 17
Phot. Laurent Kruszyk
IVR11_20167800742NUC4A

Détail du décor de la corniche du 17

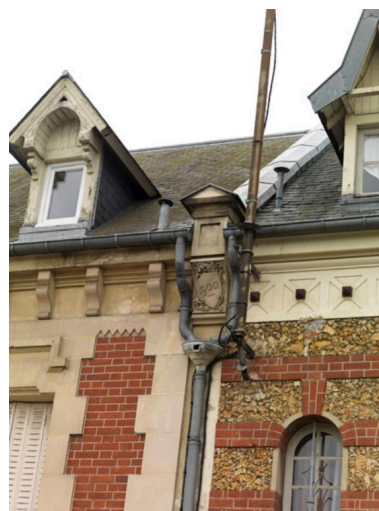
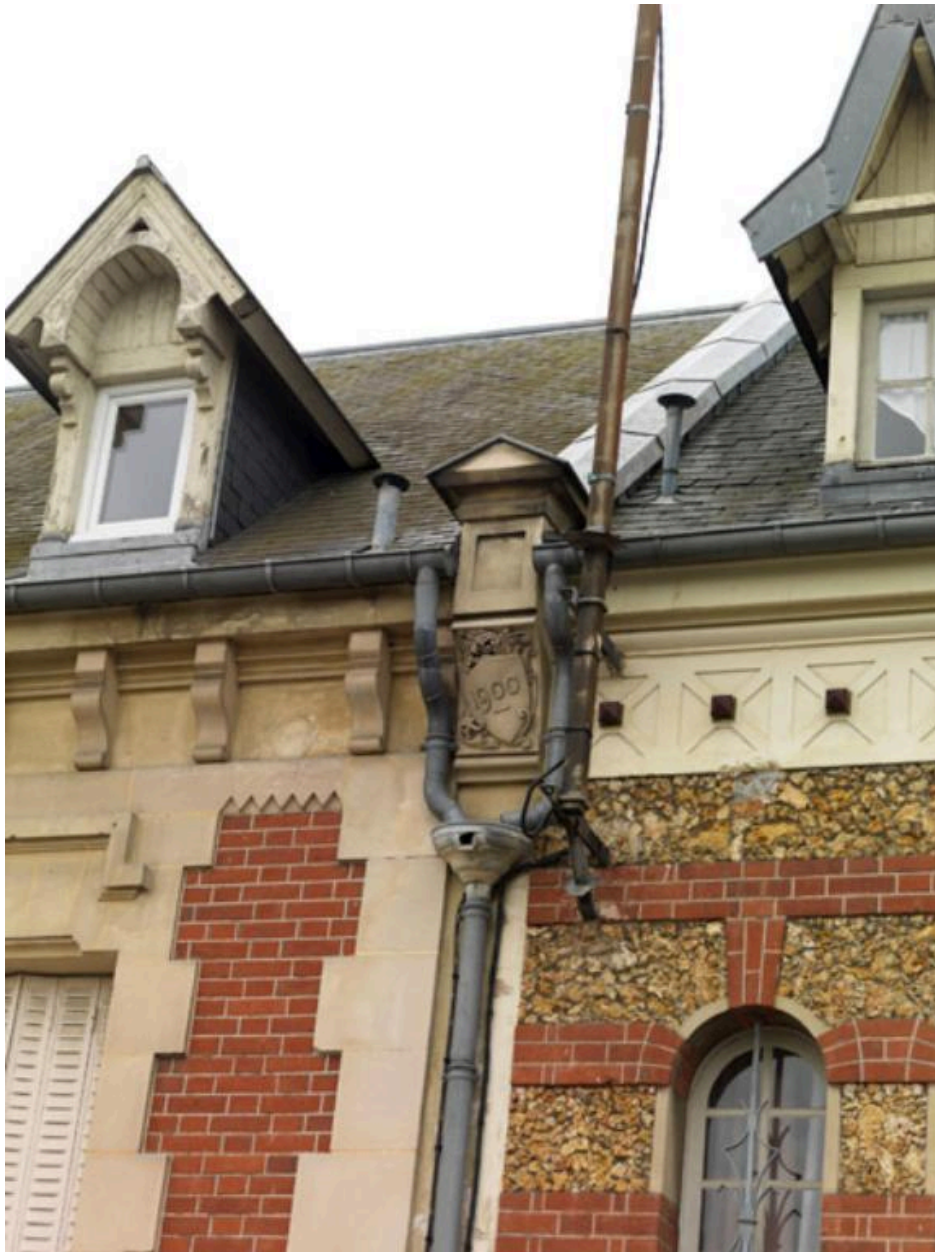
Datation portée, 1900,
15-17 rue Alphonse Durand.
Phot. Laurent Kruszyk
IVR11_20167800407NUC4A

Datation portée, 1900, 15-17 rue Alphonse Durand.

La date de 1900 est portée à la jonction des n°15 et 17, au niveau de la corniche. Une carte postale (non reproduite), datée du début du 20e siècle, montre que les n°15 à 19 sont déjà édifiés.
