Île-de-France, Paris
Paris 3e arrondissement
70 rue des Archives

rampe d'appui, escalier de l' hôtel de Montescot (non étudié)

Numéro de dossier : IM75000132

Cadre de l'étude : enquête thématique départementale rampes d'appui en ferronnerie des escaliers parisiens sous l'Ancien Régime

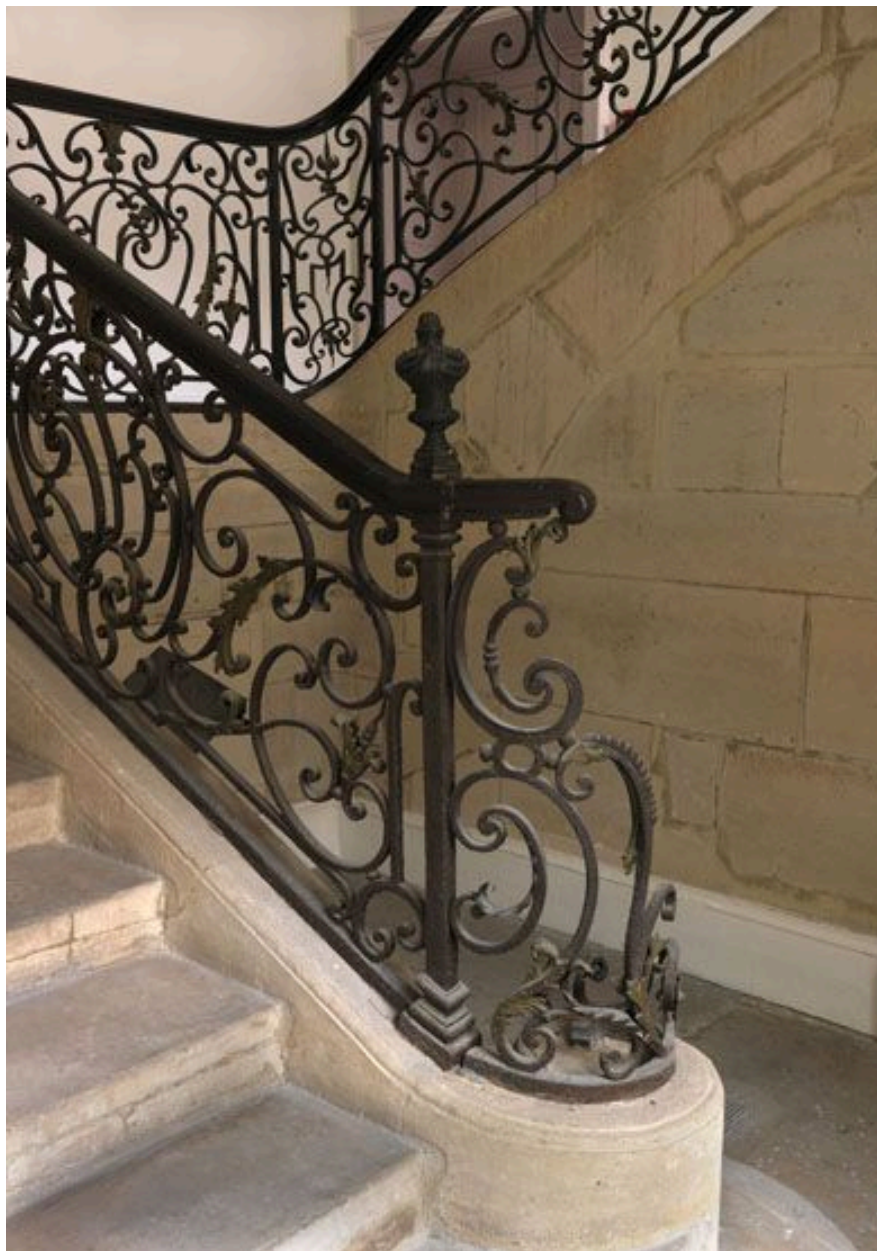
IVR11_20107500014NUC4A

Vue du départ de l'escalier.

L'escalier est placé à gauche du bâtiment entre cour et jardin et est précédé d'un vestibule de petite taille. L'escalier à vide central de plan carré comporte une belle voûte de pierre qui doit dater de la construction primitive de l'hôtel. Il dessert deux étages puis a été prolongé au 19e siècle par une volée desservant les combles. La rampe a été refaite sans doute un siècle plus tard. Elle se compose de larges panneaux à motif dissymétriques tous identiques avec des pilastres placés aux angles. Le départ est une riche console dont l'enroulement épouse celui du limon.

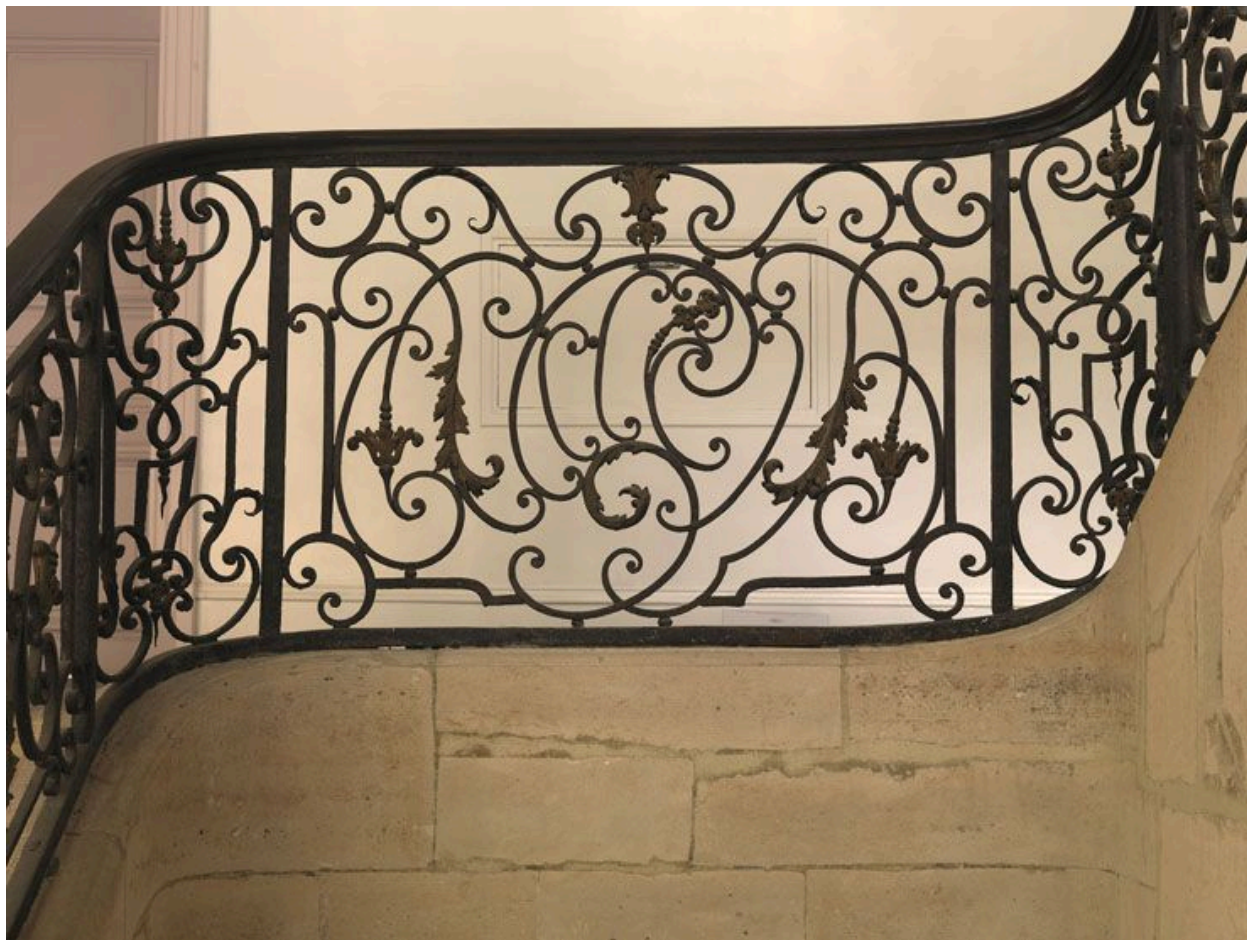
IVR11_20107500016NUC4A

Vue d'un panneau droit.

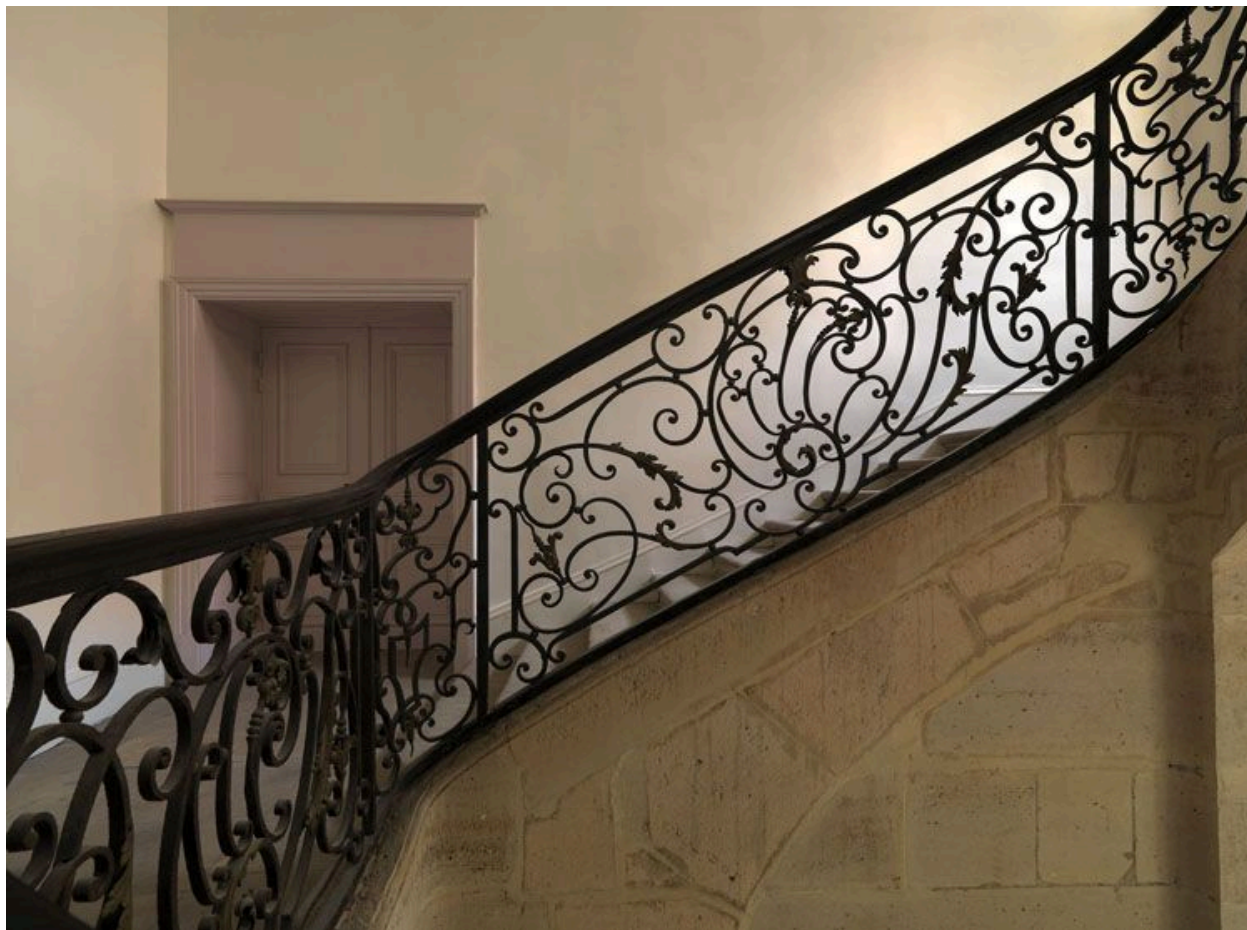
IVR11_20107500018NUC4A

Vue de la seconde volée.

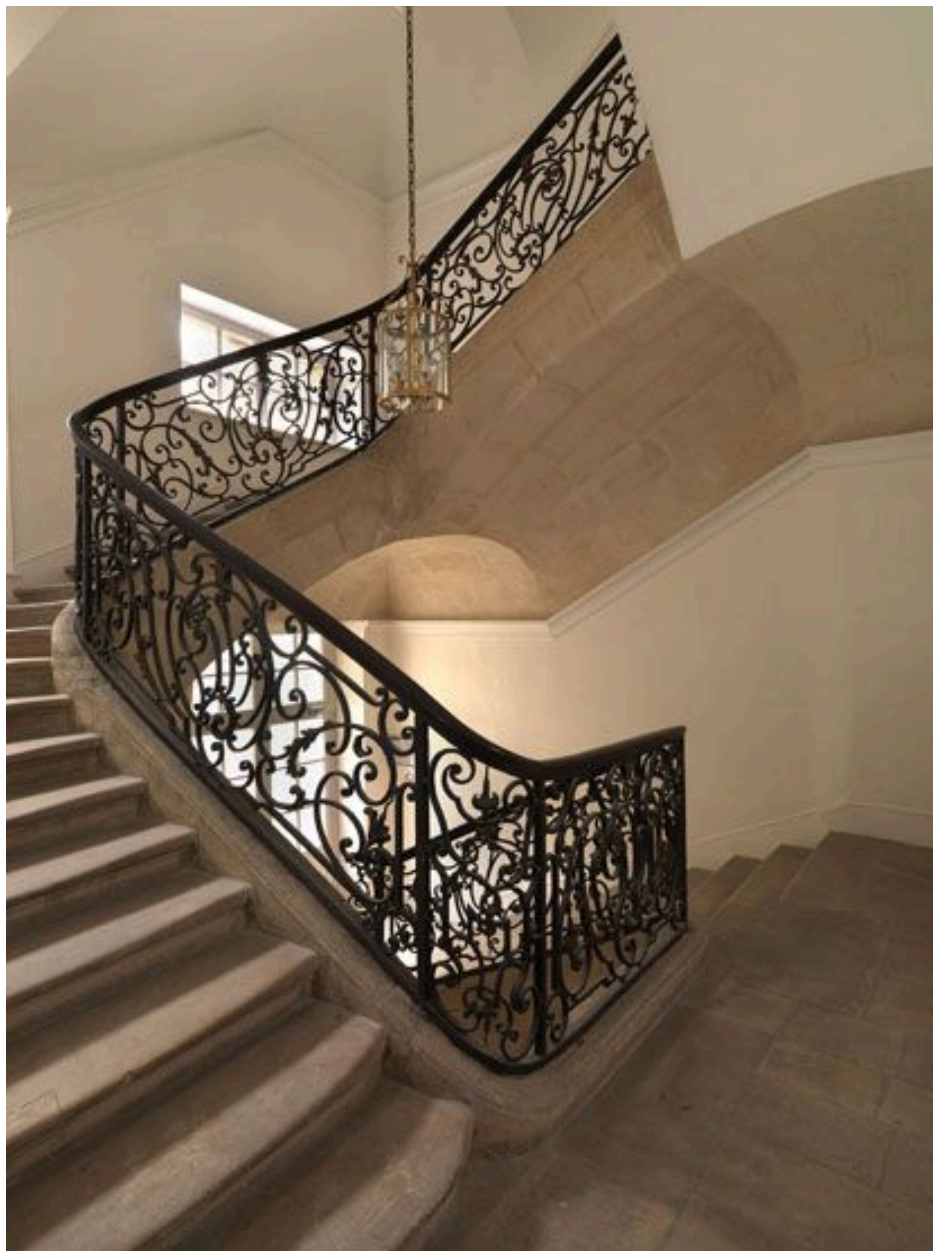
IVR11_20107500019NUC4A

Vue d'ensemble de l'escalier à partir du premier étage.

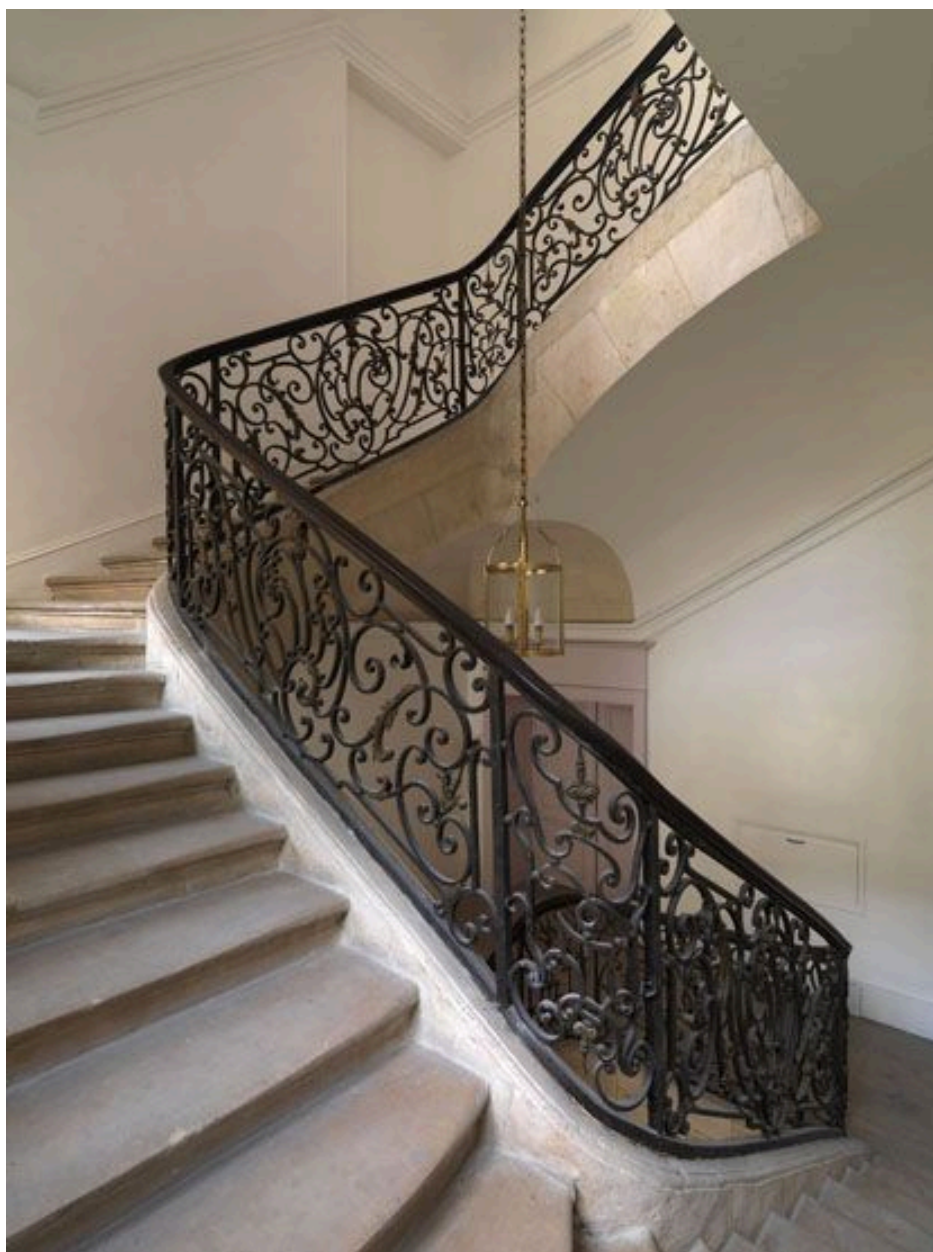
IVR11_20107500020NUC4A

Vue d'ensemble de la deuxième volée.

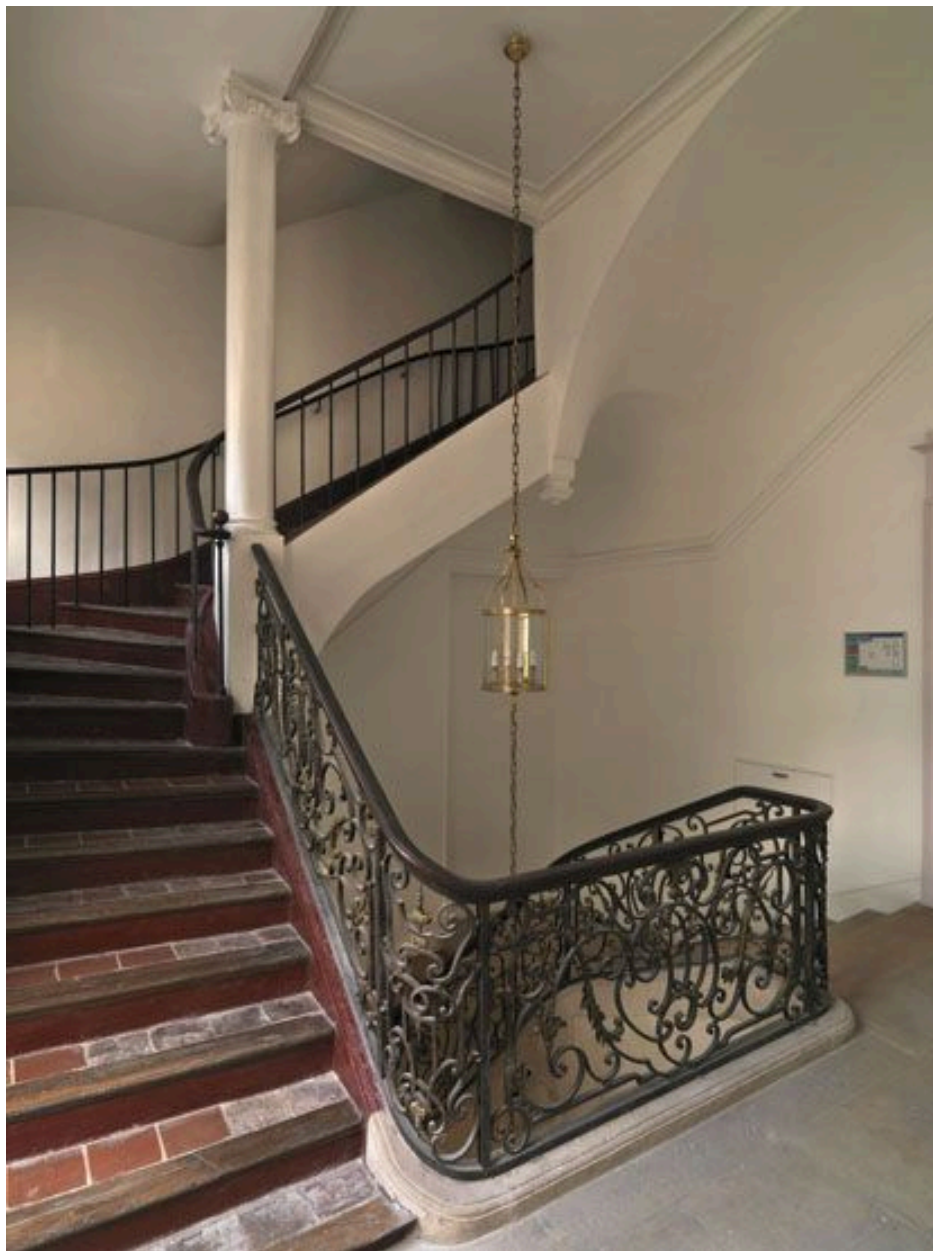
IVR11_20107500021NUC4A

Vue de la transition au troisième étage entre limon de pierre et limon de bois, entre garde-corps de serrurerie et barreaux droits.

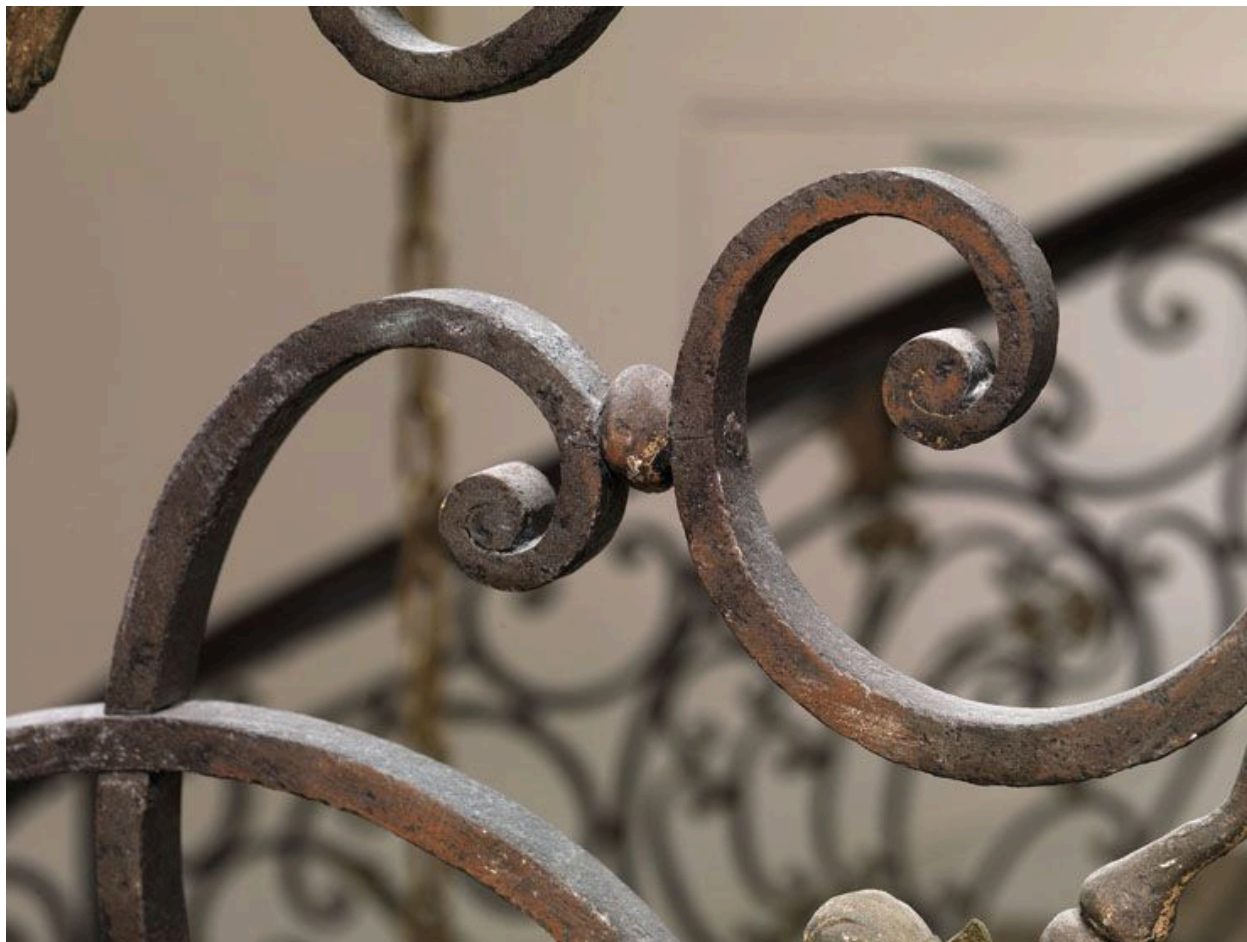
IVR11_20107500023NUC4A

Détail d'un assemblage par bille.

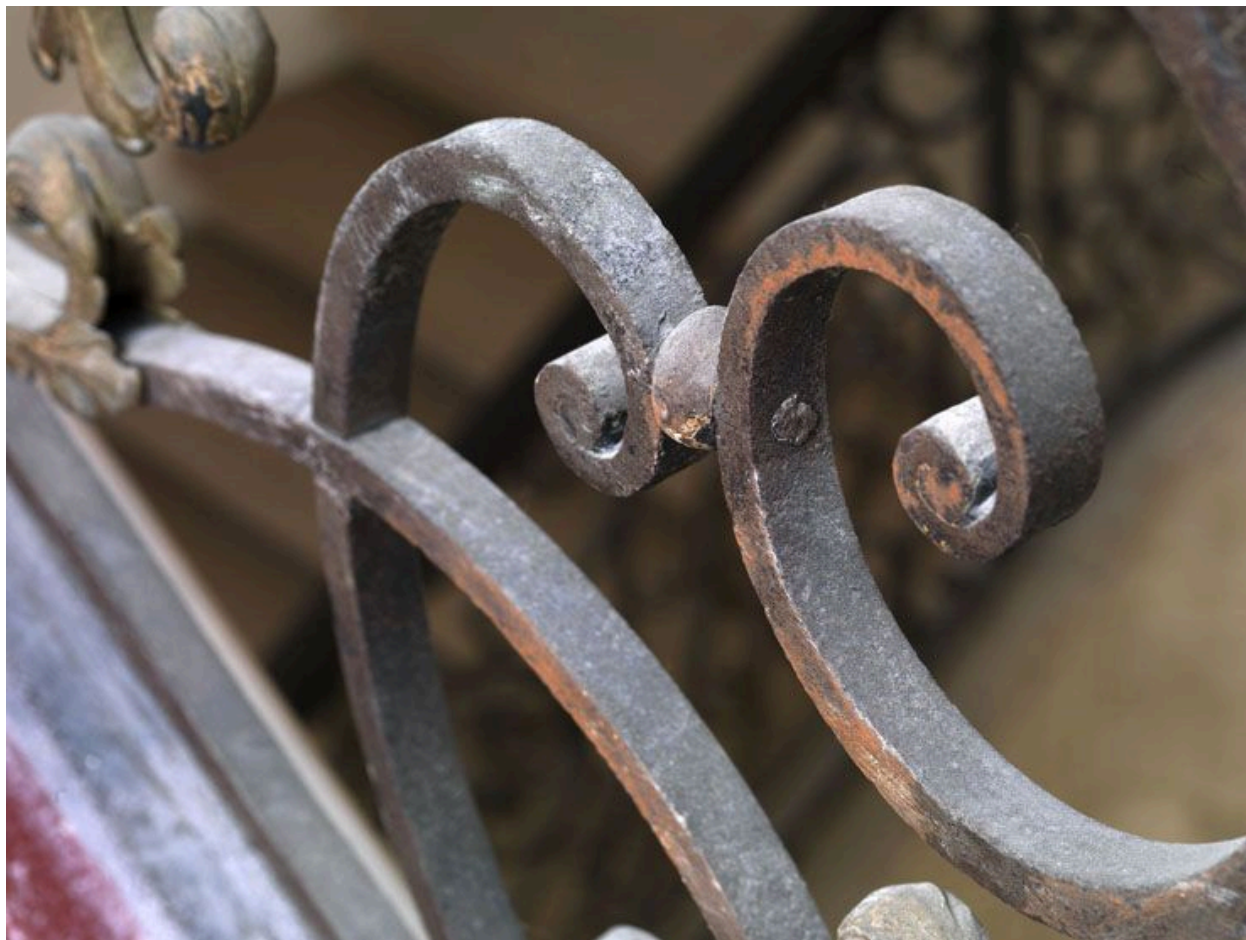
IVR11_20107500024NUC4A

Détail d'un assemblage par bille qui montre le rivet qui la traverse.

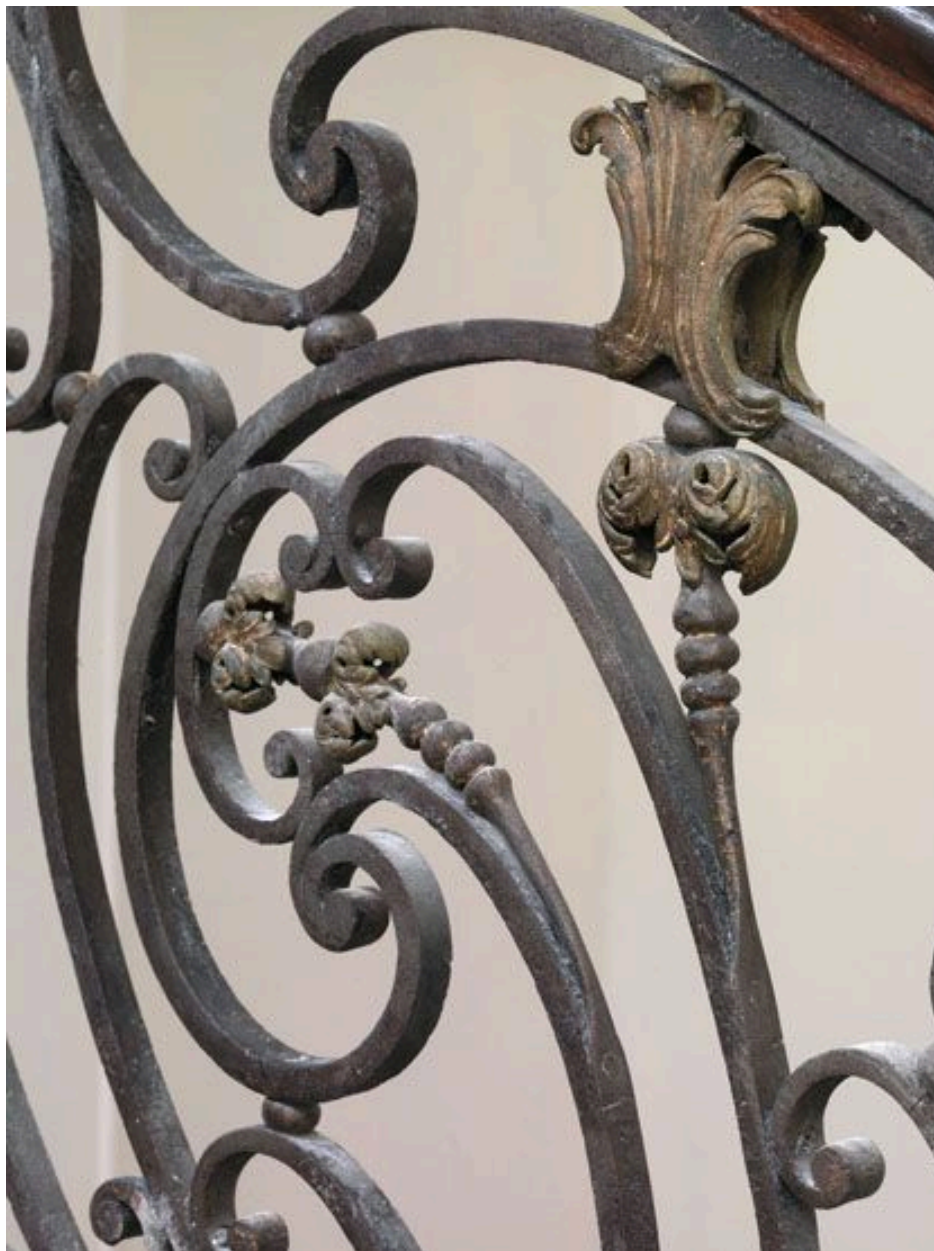
IVR11_20107500026NUC4A

Détail du motif.

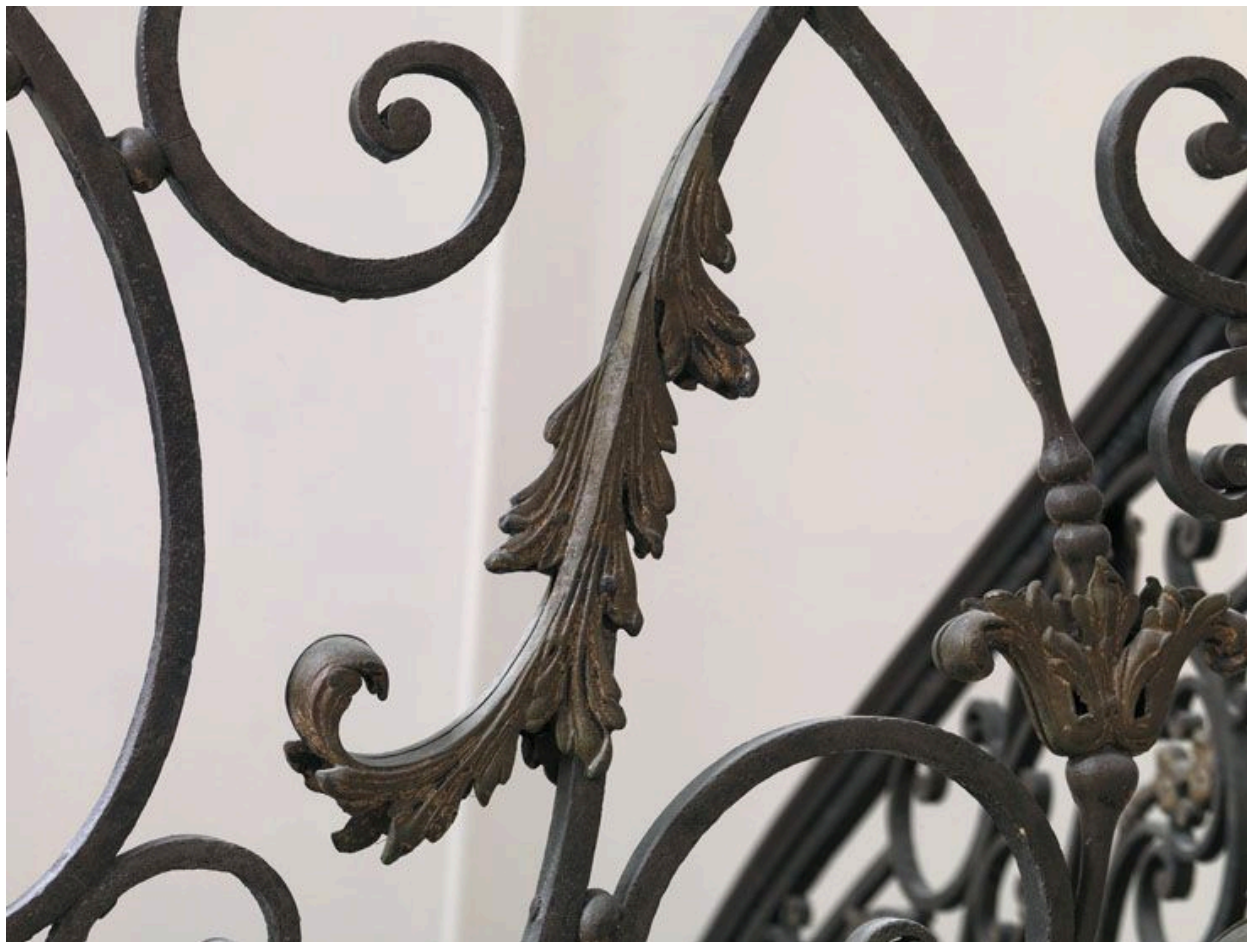
IVR11_20107500027NUC4A

Détail d'un ornement de bronze.

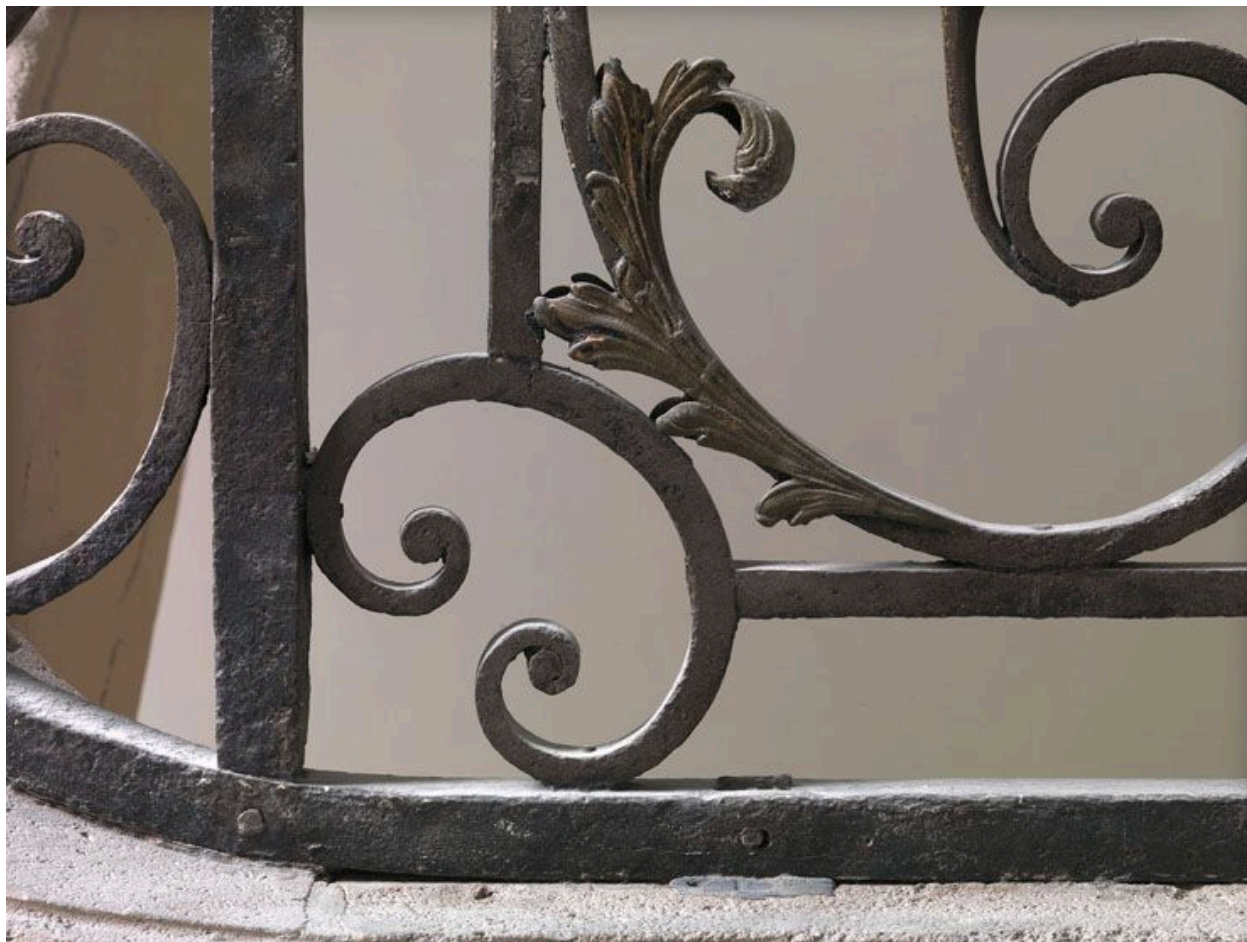
IVR11_20107500028NUC4A

Détail d'un cadre à angles échancrés d'anses de panier.

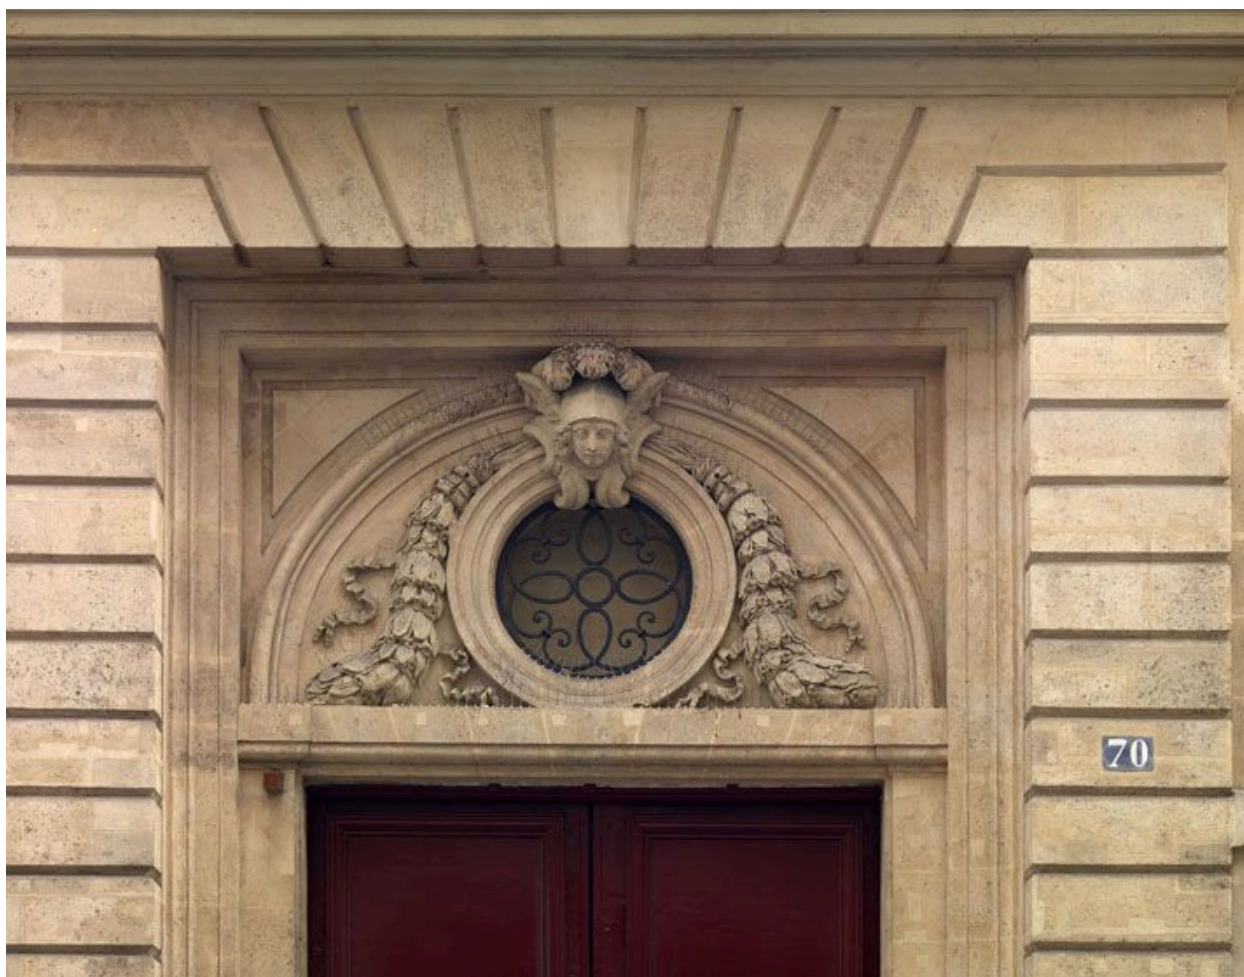
IVR11_20107500010NUC4A

Détail de la porte cochère de l'hôtel.
