Île-de-France, Seine-et-Marne  
Héricy  
hameau de La Brosse  
45 rue Paul-Allaine

## Héricy - forge, puis usine de serrurerie et usine de construction métallique Lebrun, actuellement logement

Numéro de dossier : IA77000726

Cadre de l'étude : patrimoine industriel patrimoine industriel et artisanal des communes de la vallée de la Seine en Seine-et-Marne

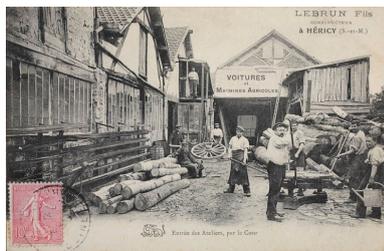
Vue de l'usine de serrurerie et de construction métallique Lebrun au début du 20e siècle. Carte postale. (Collection particulière)  
Repro. Yvan Bourhis  
IVR11\_20097701650NUC2A

Les ateliers Lebrun occupaient plusieurs bâtiments répartis autour d'une cour, à la fois espace de travail et lieu de stockage des matières premières et des produits finis (cornières). Construits sur le même modèle, leur ossature, en bois et en métal, avec un remplissage en brique, supportaient un toit à deux pans recouvert de tuiles. Dans sa longueur, la cour était bordée par les trois pignons accolés des halles rectangulaires abritant les ateliers. L'activité était répartie sur deux niveaux : le premier, éclairé par de larges baies rectangulaires, abritait l'espace de forge et l'étage de comble, accessible notamment par une porte haute percée dans le pignon, était réservé au stockage. A l'époque de l'activité, l'une des constructions légères occupant la cour desservait la porte haute de la nef septentrionale. Le pignon d'un quatrième bâtiment fermait la cour

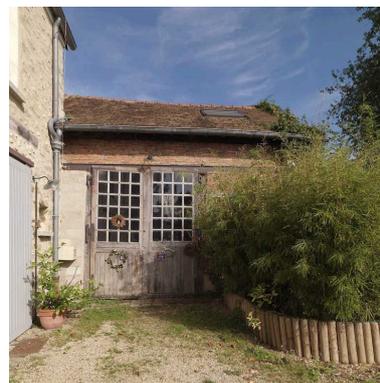
Atelier de l'usine de serrurerie et de construction métallique Lebrun, aujourd'hui occupé par un logement.  
Phot. Philippe Ayrault  
IVR11\_20097701533NUC4A

sur son côté nord. Son premier niveau était largement ouvert afin d'en permettre l'accès aux véhicules. Les ateliers de forge étaient équipés de soufflet mécanique dont l'un a été conservé lors de la reconversion d'une des halles en logement. Ce soufflet à piston, composé de deux cylindres métalliques, était actionné depuis le foyer de forge par un système de tringles encore visible.

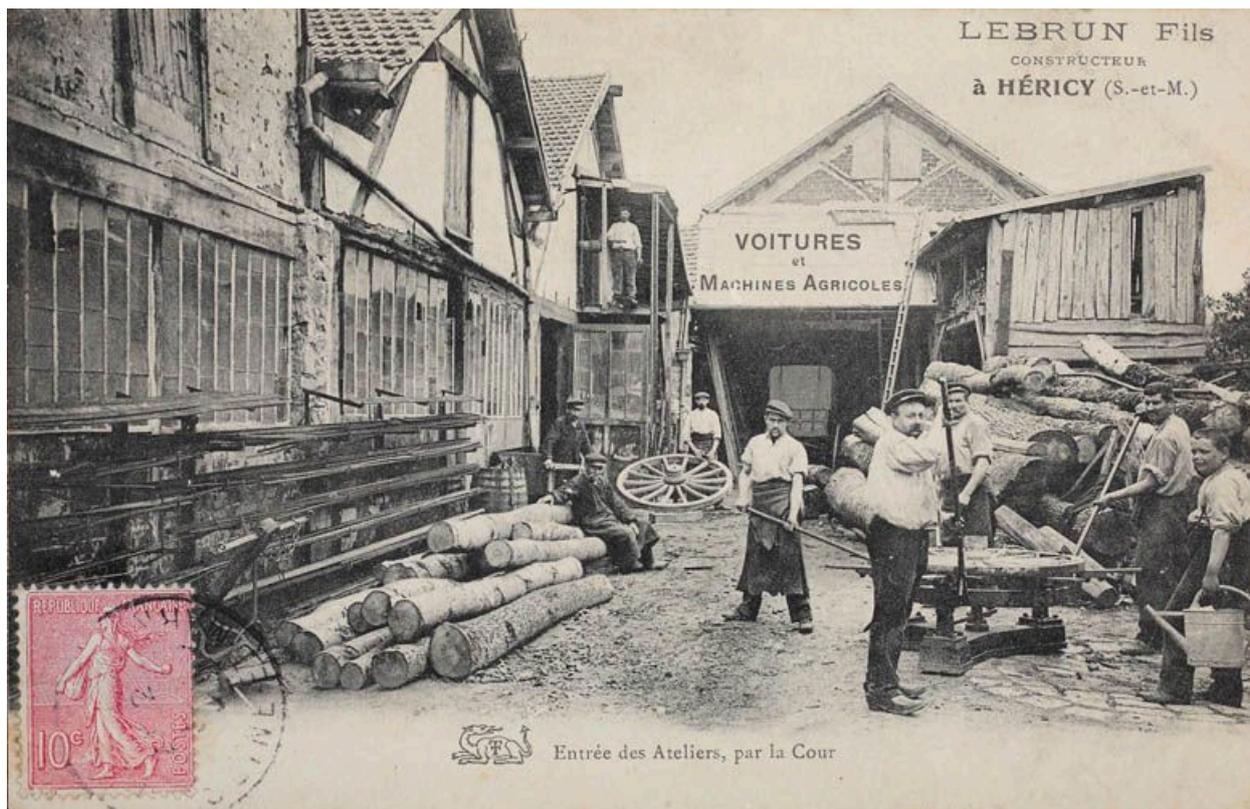
IVR11\_20097701650NUC2A

Vue de l'usine de serrurerie et de construction métallique Lebrun au début du 20e siècle. Carte postale. (Collection particulière)

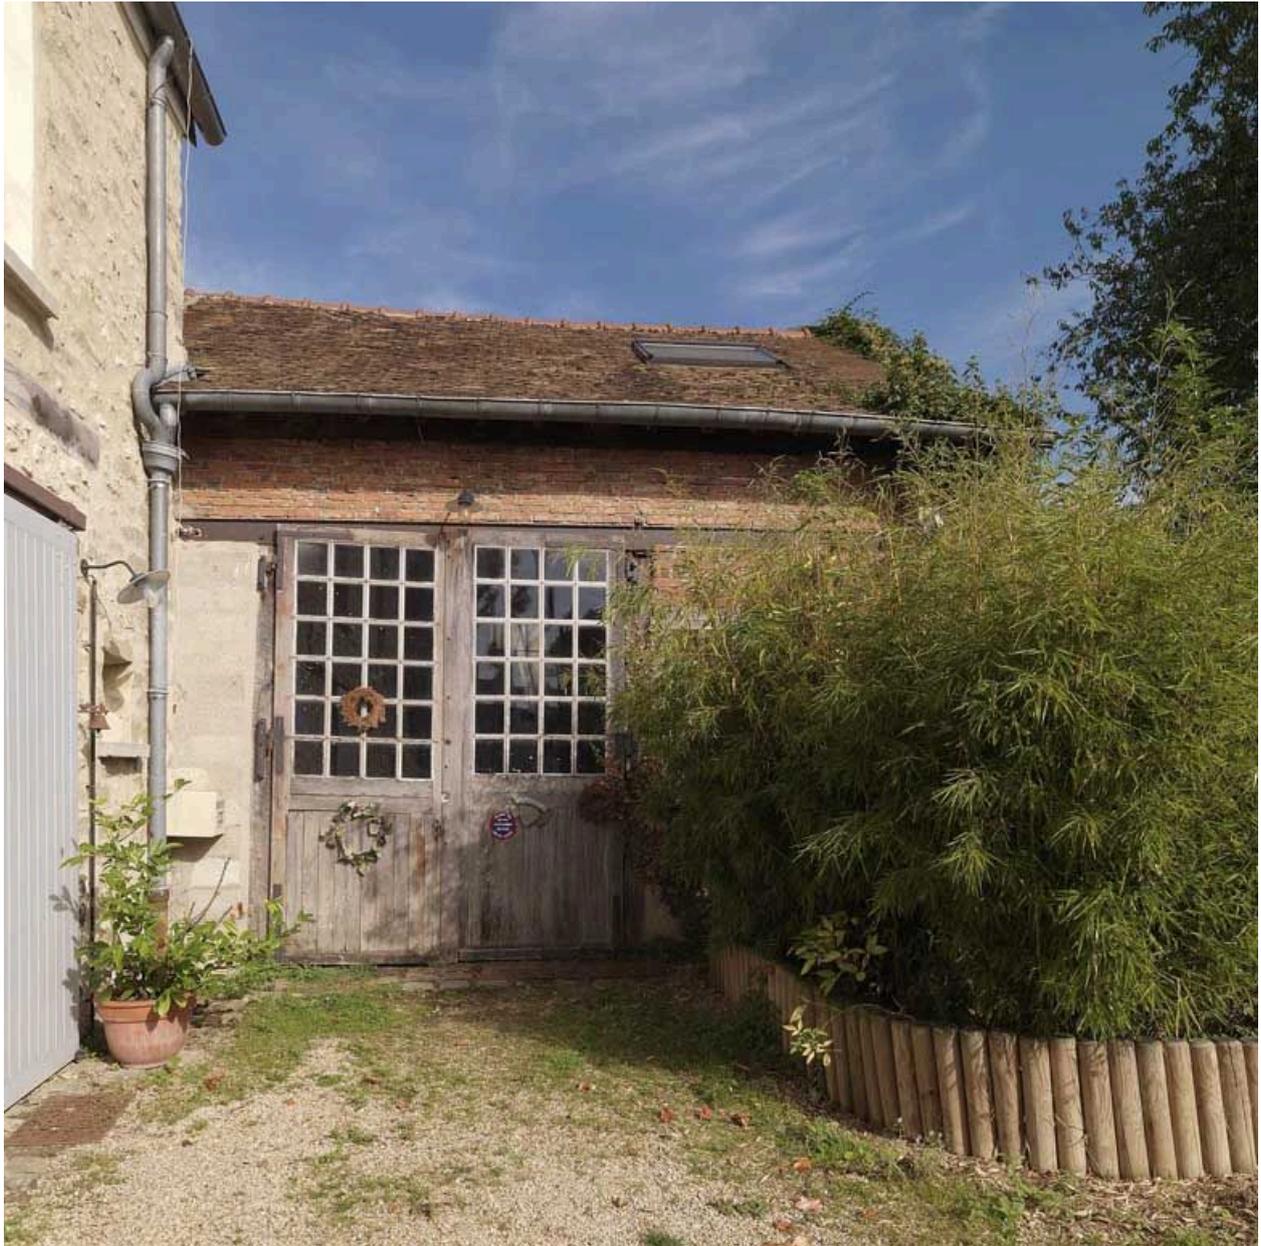
IVR11\_20097701533NUC4A

Atelier de l'usine de serrurerie et de construction métallique Lebrun, aujourd'hui occupé par un logement.
