Île-de-France, Yvelines  
Mantes-la-Jolie  
17 avenue Victor Hugo

## Villa, 17 avenue Victor Hugo

Numéro de dossier : IA78002243  
Date de l'enquête initiale : 2016  
Date(s) de rédaction : 2016  
Cadre de l'étude : inventaire topographique  
Degré d'étude : étudié

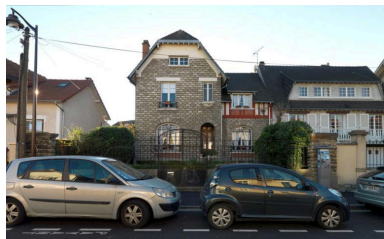
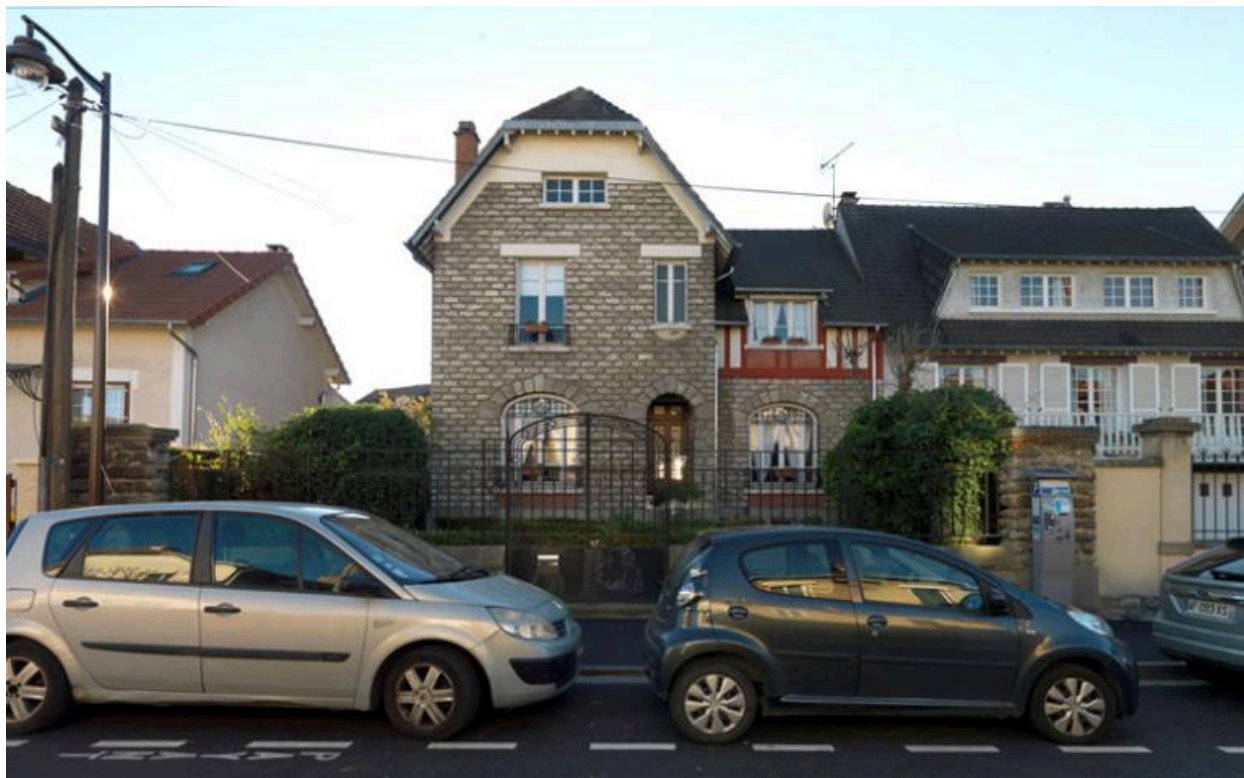
Vue de la façade principale.  
Phot. Laurent Kruszyk  
IVR11\_20167800771NUC4A

Vue de la façade principale.

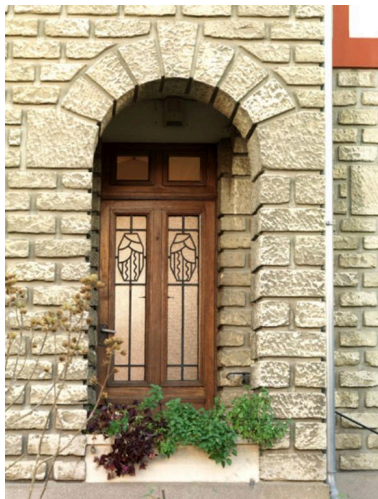
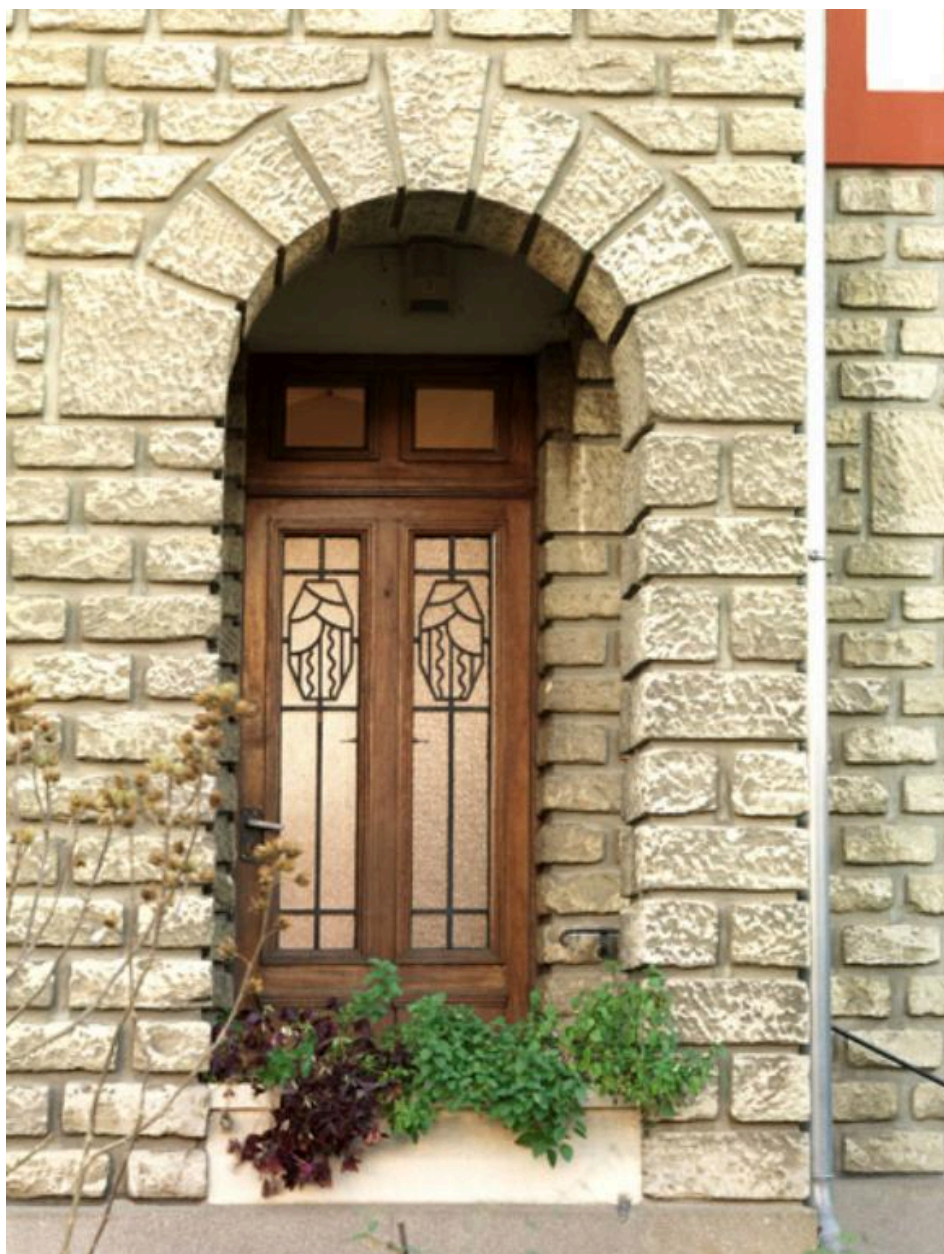
Détail de la loggia d'entrée et  
des ferronneries de la porte.  
Phot. Laurent Kruszyk  
IVR11\_20167800785NUC4A

Détail de la loggia d'entrée et des ferronneries de la porte.

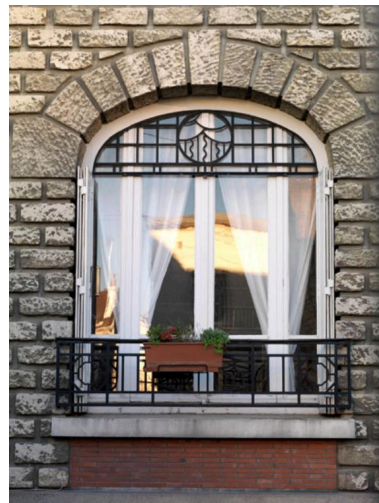
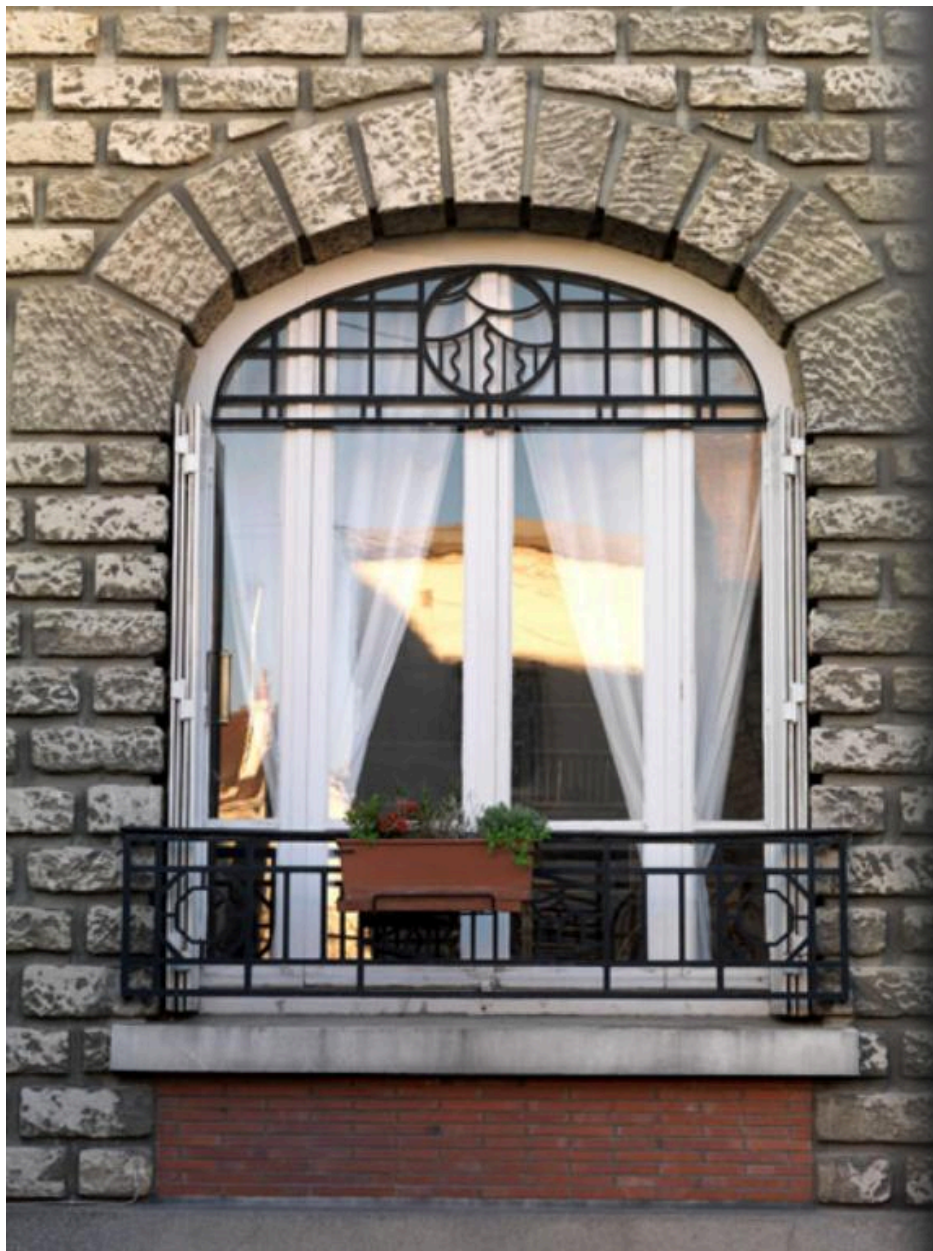
Vue de détail de la baie en  
rez-de-chaussée surélevé.  
Phot. Laurent Kruszyk  
IVR11\_20167800786NUC4A

Vue de détail de la baie en rez-de-chaussée surélevé.

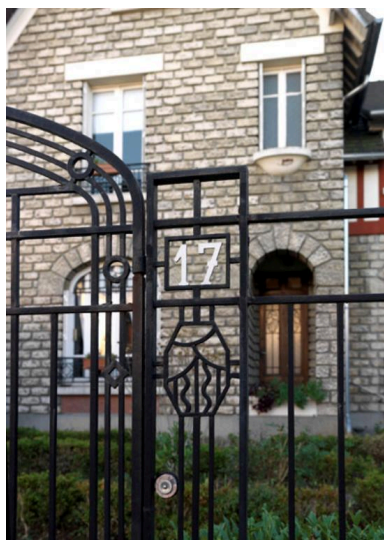
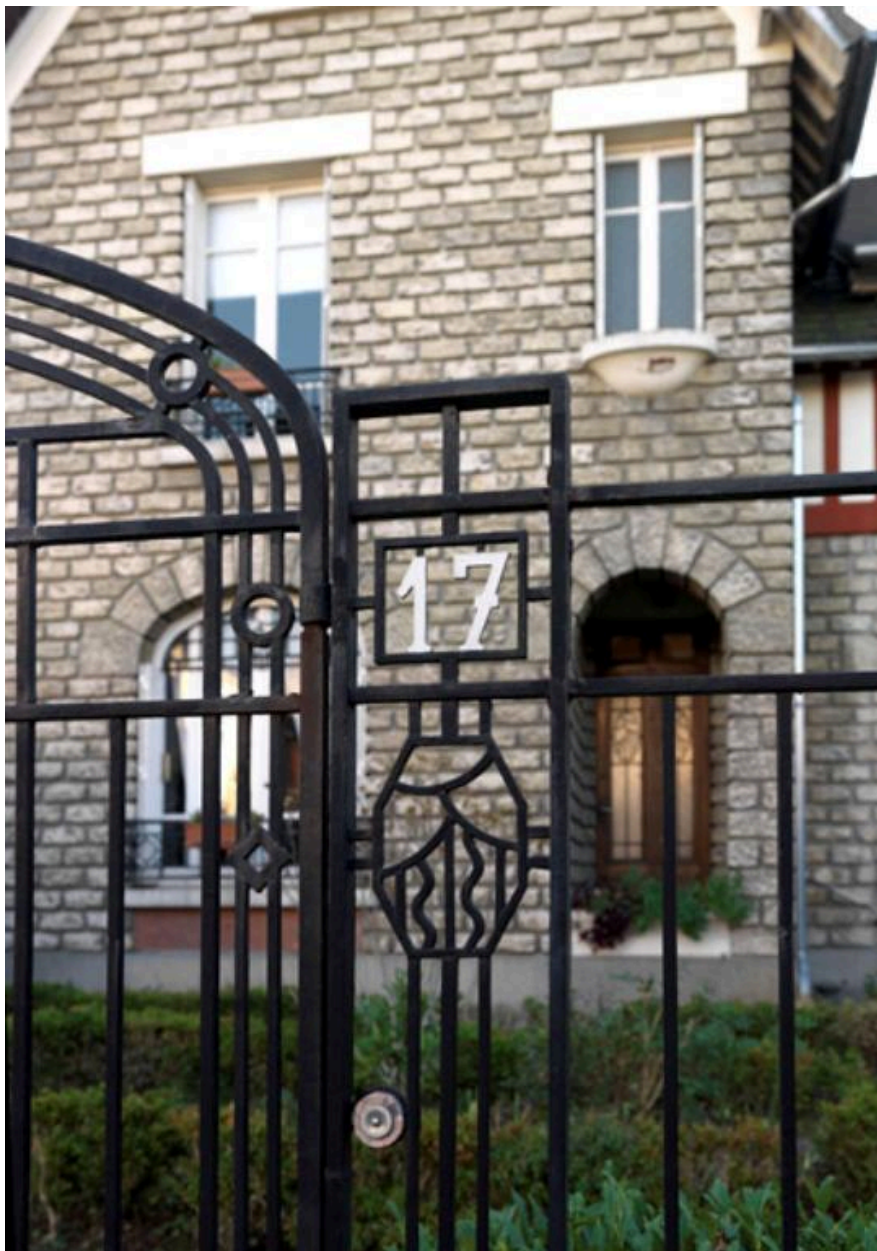
Vue de détail de la  
ferronnerie du portail.  
Phot. Laurent Kruszyk  
IVR11\_20167800787NUC4A

Vue de détail de la ferronnerie du portail.
