Île-de-France, Yvelines  
Andrézy  
25 avenue des Robaresses

## **école professionnelle dite école d'apprentis d'Andrézy, actuellement centre d'apprentissage de la C.C.I.P.**

Numéro de dossier : IA78000969  
Date de l'enquête initiale : 2006  
Date(s) de rédaction : 2006  
Cadre de l'étude : inventaire topographique  
Degré d'étude : étudié

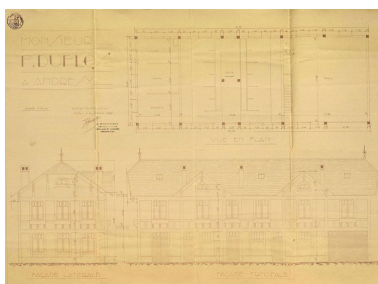
Projet de bâtiment agricole. Plan réalisé par Fouret pour Duflos.  
(AD Yvelines, O Lotissements 3).

Projet de bâtiment agricole. Plan réalisé par Fouret pour Duflos. (AD Yvelines, O Lotissements 3).

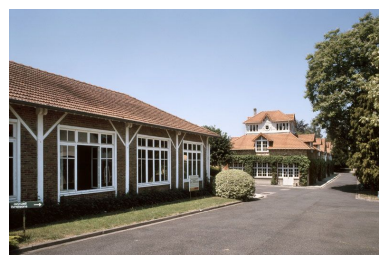
Vue d'ensemble depuis l'entrée ;  
à gauche d'anciennes salles de  
cours transformées en réfectoire,  
au fond l'ancienne ferme.

Vue d'ensemble depuis l'entrée ; à gauche d'anciennes salles de cours transformées en réfectoire, au fond l'ancienne ferme.

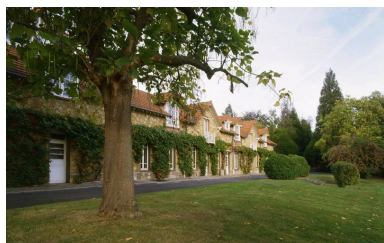
Ancien bâtiment de la ferme-école transformé en internat : au rez-de-chaussée se trouvait le réfectoire et le dortoir à l'étage de comble.  
Phot. Laurent Kruszyk  
IVR11\_20067800684XA

Ancien bâtiment de la ferme-école transformé en internat : au rez-de-chaussée se trouvait le réfectoire et le dortoir à l'étage de comble.

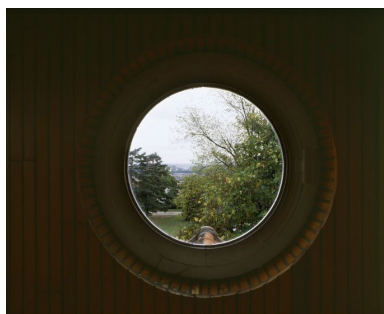
Le belvédère : vue intérieure de la salle panoramique qui a été réaménagée dans les années 50.  
Phot. Laurent Kruszyk  
IVR11\_20067800692XA

Le belvédère : vue intérieure de la salle panoramique qui a été réaménagée dans les années 50.

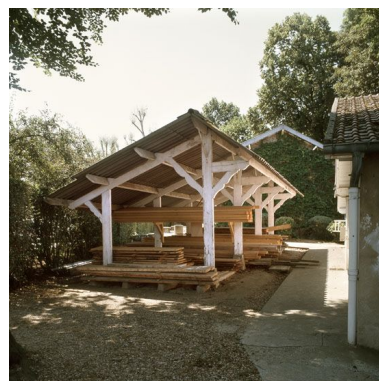
Les ateliers aux toits en sheds se trouvent de l'autre côté de la rue.  
Phot. Laurent Kruszyk  
IVR11\_20067800662XA

Les ateliers aux toits en sheds se trouvent de l'autre côté de la rue.

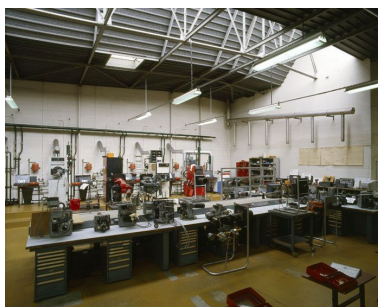
Atelier électro-thermique  
construit vers 1972.  
Phot. Laurent Kruszyk  
IVR11\_20067800670XA

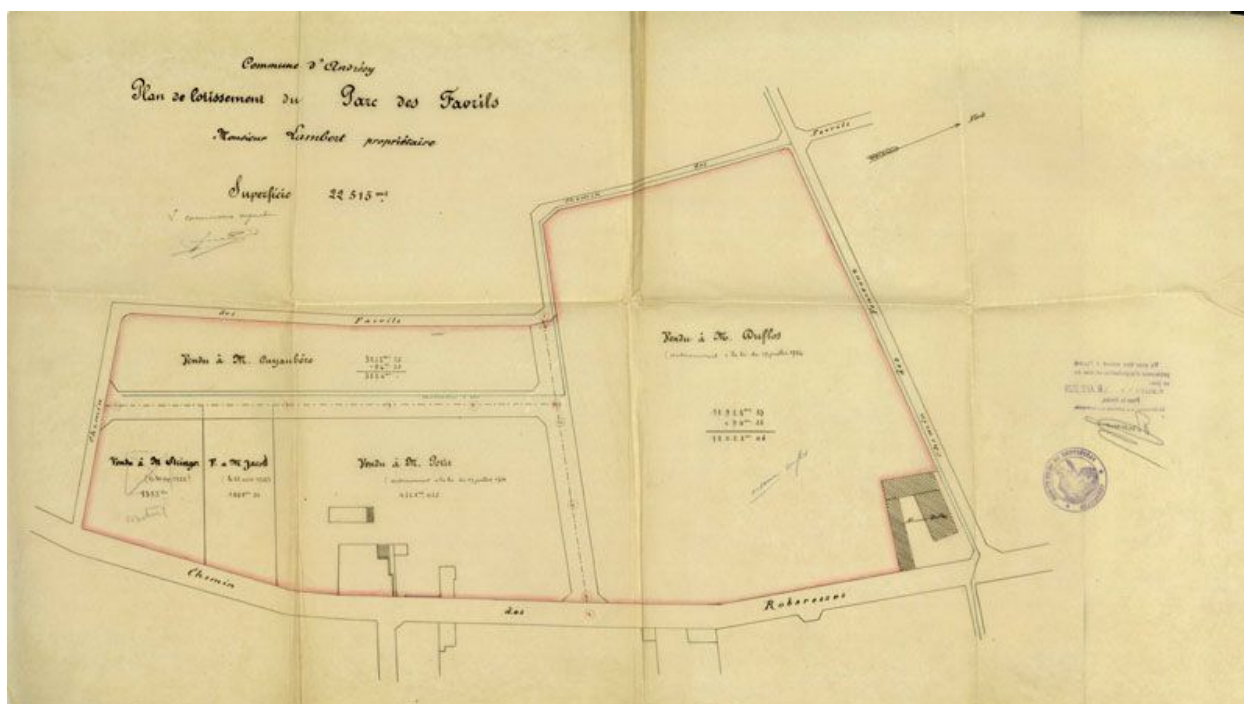
IVR11\_20087800666NUC2

Plan de lotissement de la parcelle où se trouvait le premier atelier. (AD Yvelines, O Lotissements 3).

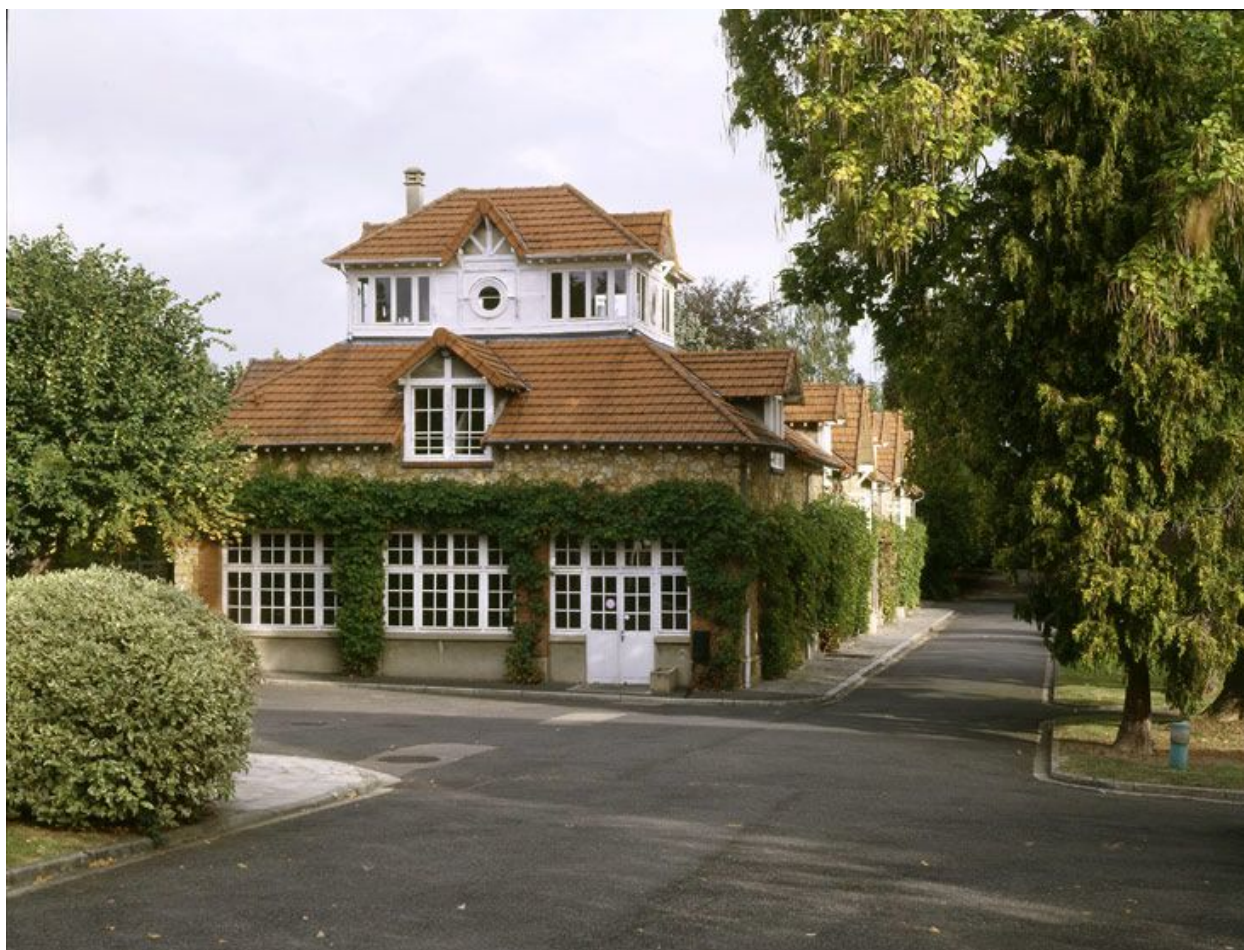
IVR11\_20067800678XA

Ancien bâtiment de la ferme-école transformé en internat.

L'ancienne ferme est en meulière sans chaîne en pierre de taille. Elle comporte un rez-de-chaussée sur sous-sol partiel, un étage de comble et un belvédère. Le toit, à longs pans avec croupe, est couvert de tuiles mécaniques. En 1932, elle comportait un garage à camion, une remise et une resserre, le logement du fermier, une sellerie, une vacherie et une écurie. Ce bâtiment fut transformé en internat (dortoir à l'étage de combles, réfectoire dans l'ancienne écurie-étable). Le belvédère existait dès l'origine. L'actuel réfectoire est en pans de bois avec briques en remplissage, il est en rez-de-chaussée et date

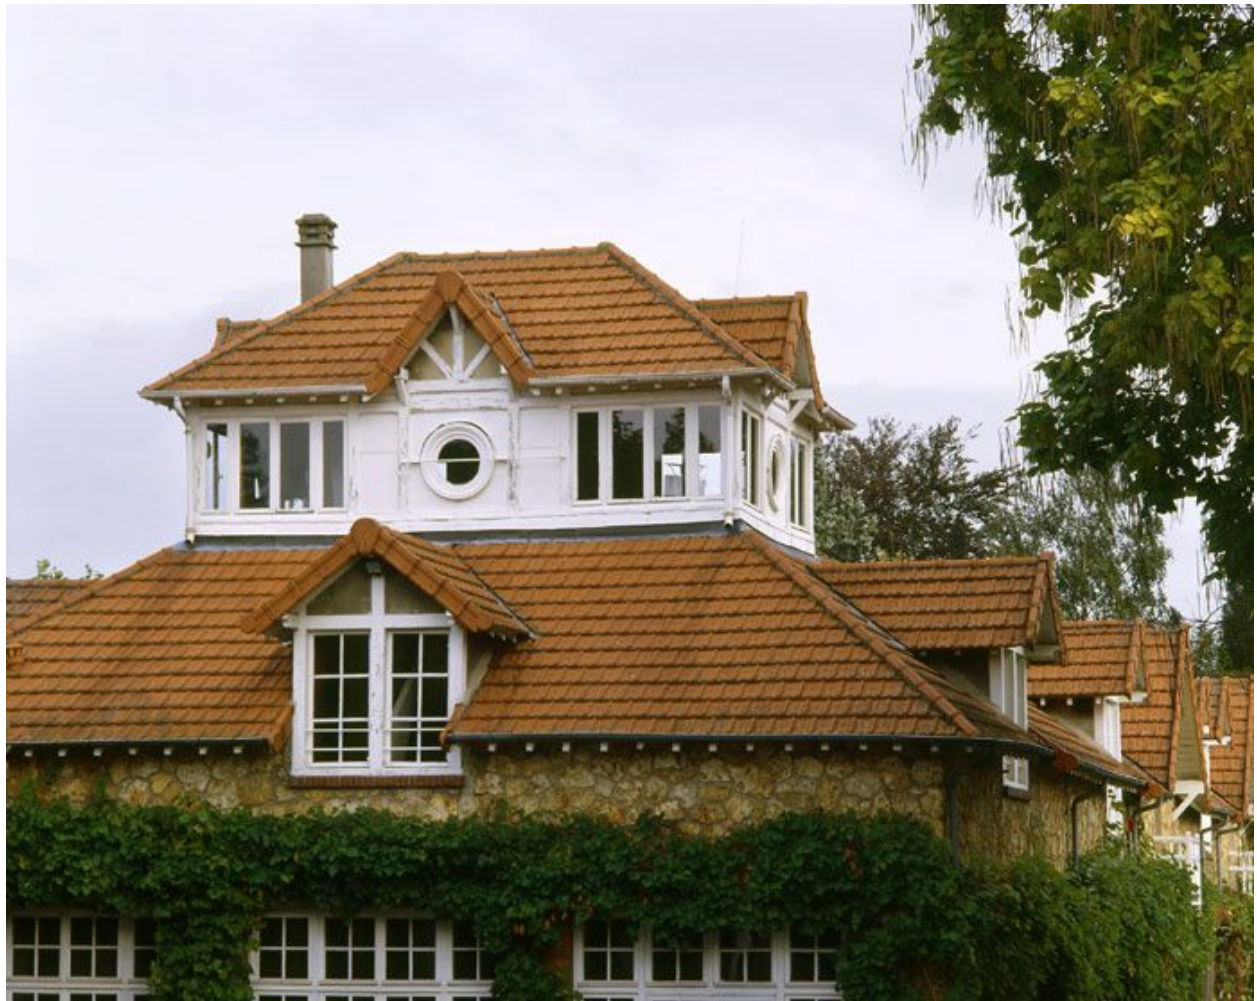
IVR11\_20067800680XA

Ancien bâtiment de la ferme-école transformé en internat : le belvédère.

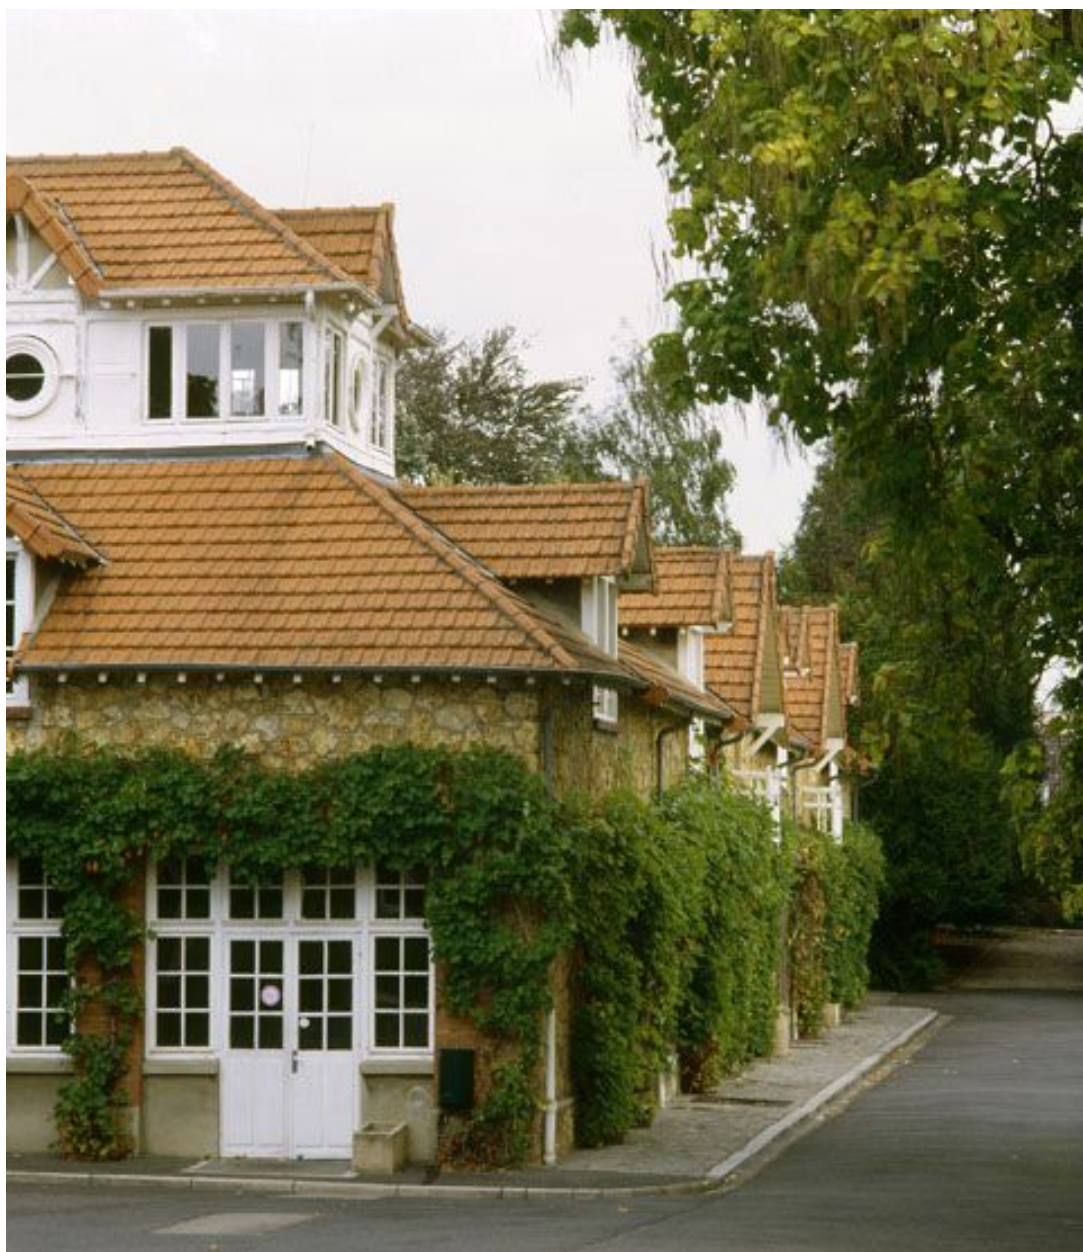
IVR11\_20067800682XA

Ancien bâtiment de la ferme-école transformé en internat : le belvédère et l'ancien internat dans son prolongement.

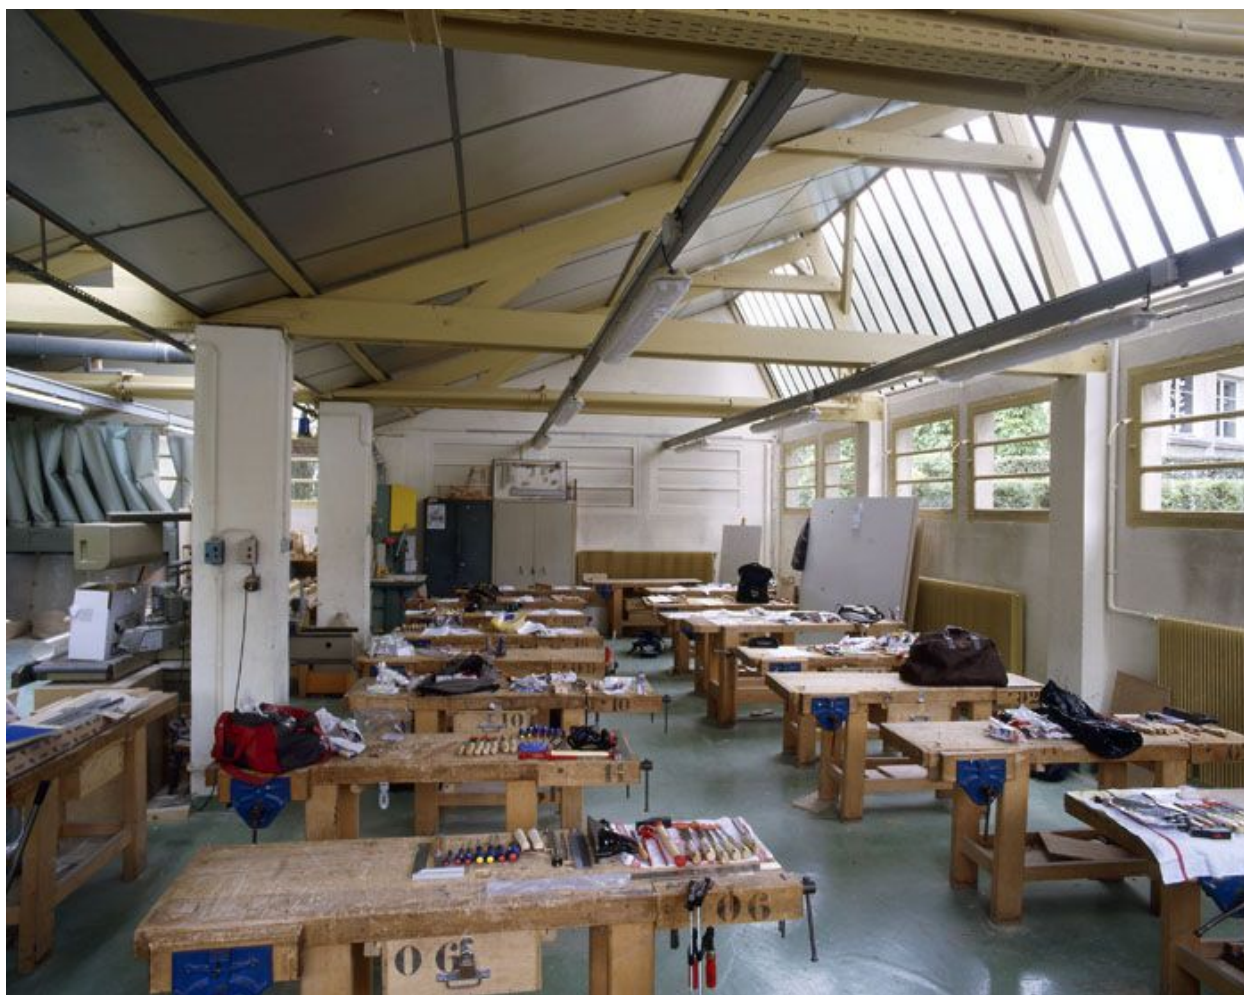
IVR11\_20067800674XA

Atelier de menuiserie : vue intérieure.

probablement des années 30. Les deux immeubles de bureau sont en béton avec murs-rideaux en matériaux composites. L'atelier de menuiserie, en béton avec enduit, est en rez-de-chaussée avec toit en shed.

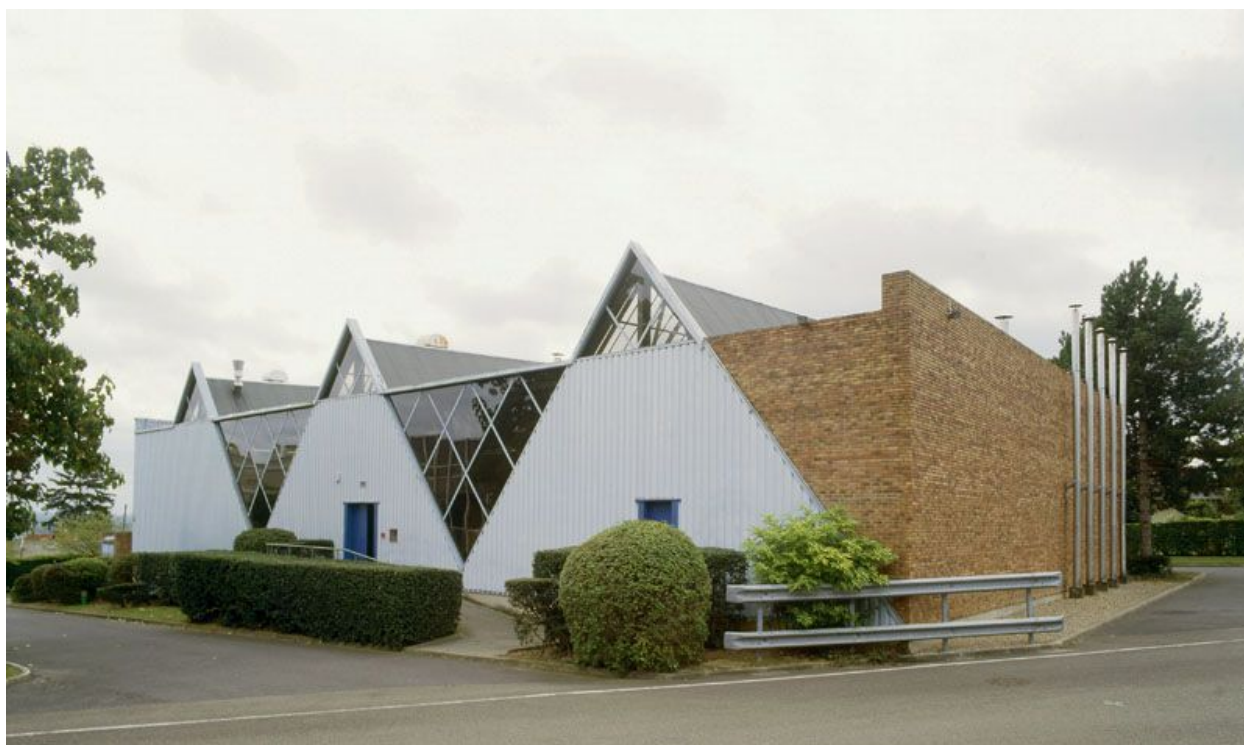
IVR11\_20067800670XA

Atelier électro-thermique construit vers 1972.

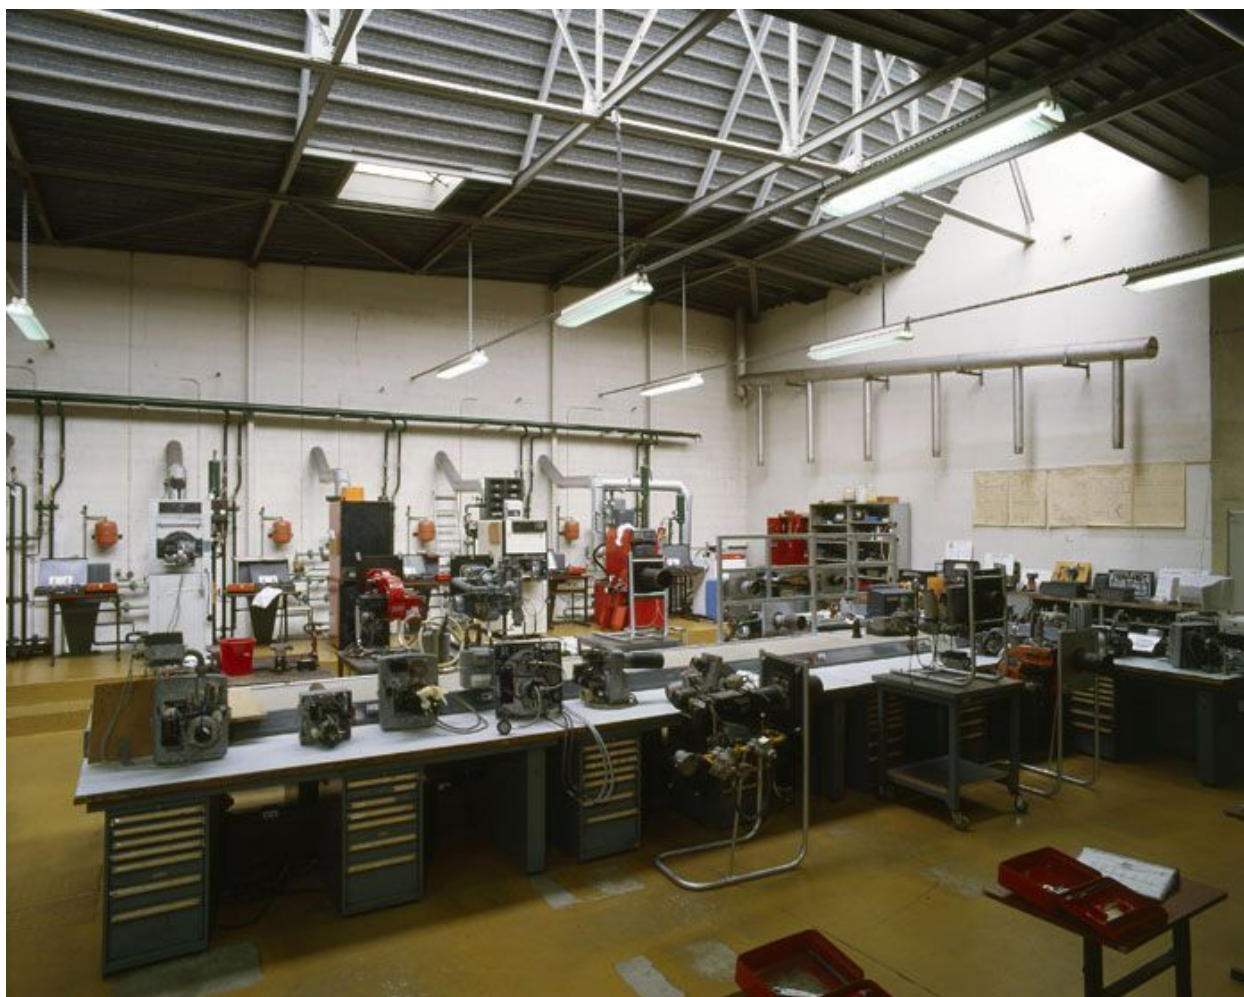
IVR11\_20067800672XA

Atelier électro-thermique construit vers 1972 : vue intérieure. On voit les chaudières servant à la formation des élèves.
