Île-de-France, Essonne  
Milly-la-Forêt  
22 Grande Rue

## Office notarial

Numéro de dossier : IA91001133  
Date de l'enquête initiale : 2025  
Date(s) de rédaction : 2025  
Cadre de l'étude : inventaire topographique  
Degré d'étude : étudié

Dénomination : demeure  
Précision sur la dénomination : Demeure bourgeoise abritant un office notarial  
Genre du destinataire : de notaire

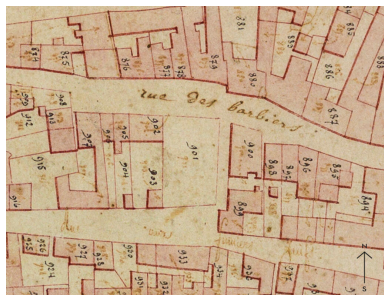
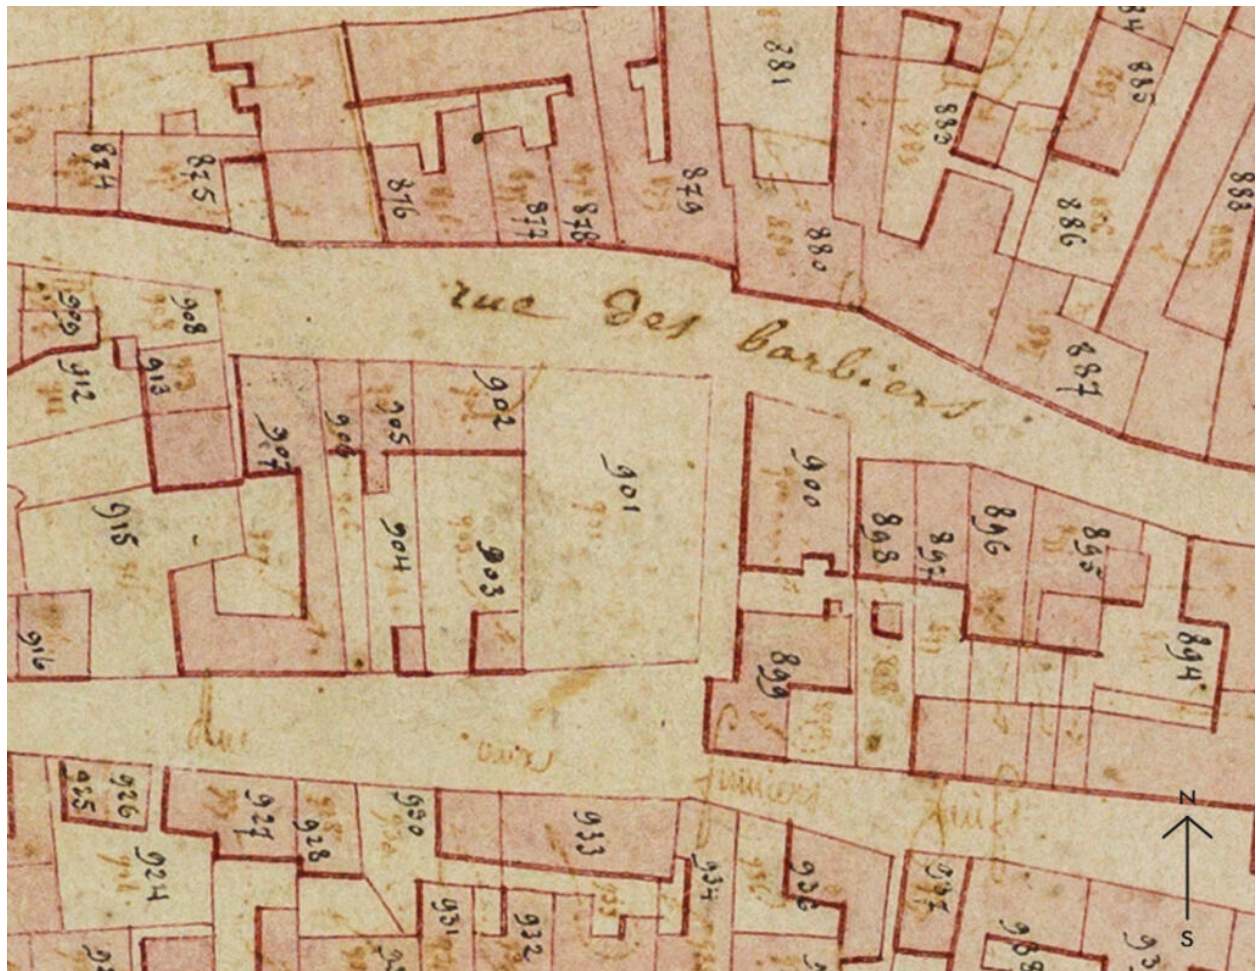
Extrait du plan cadastral de  
1815, section C, 2e feuille.  
IVR11\_20269100005NUCA

Extrait du plan cadastral de 1815, section C, 2e feuille.

En 1815, la parcelle contenant l'actuel office notarial était vierge toute construction[1]. Ce jardin était la propriété d'un médecin milliaçois, nommé Louis Reignier[2]. En 1847, Edme Guibert, notaire, achète ce terrain pour y faire bâtir entre 1847 et 1849 l'édifice actuel[3].

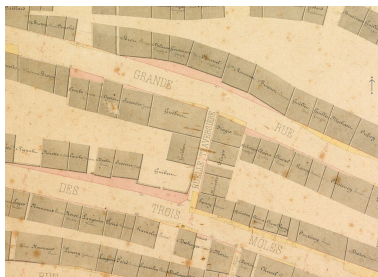
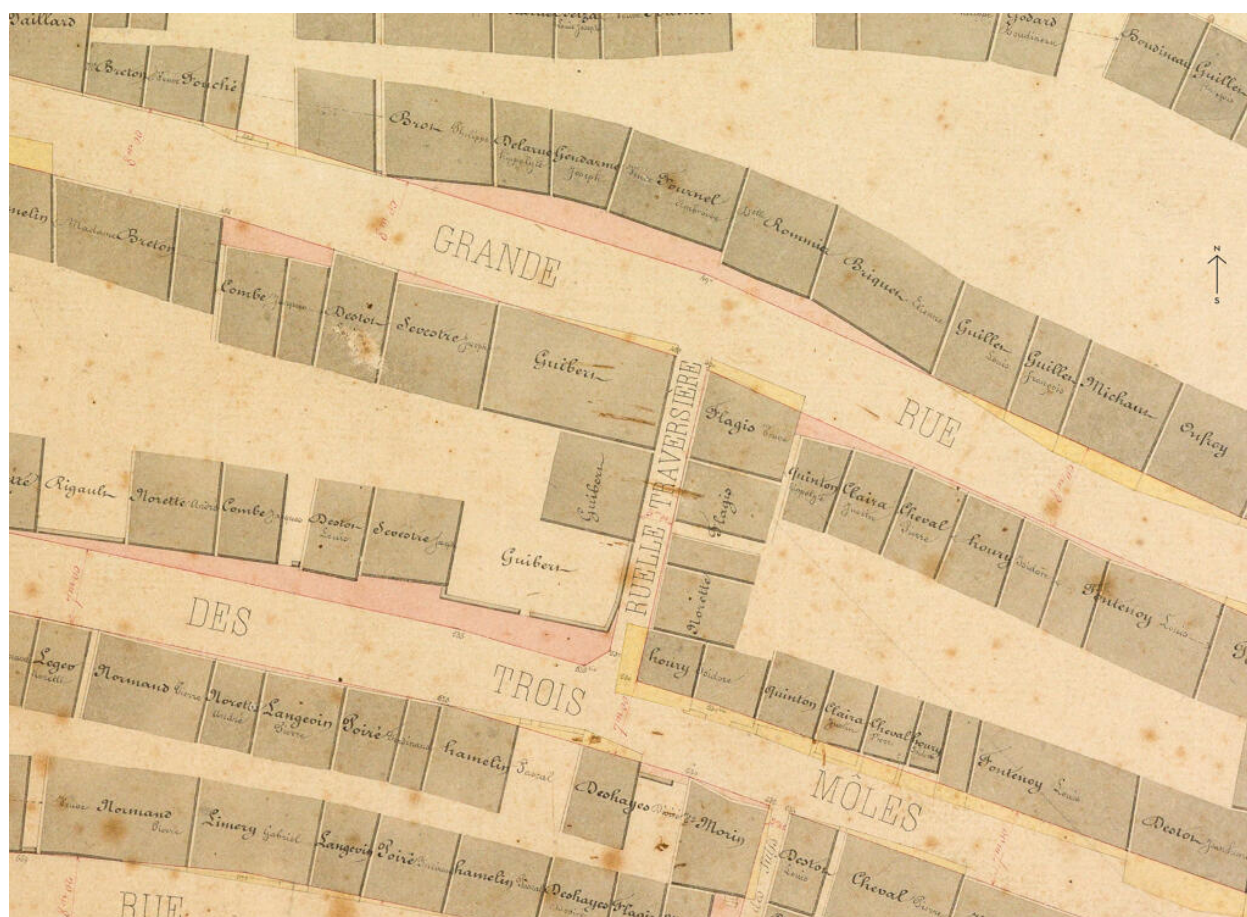
Extrait du plan d'alignement  
dressé en 1866, 8e feuille.  
IVR11\_20269100013NUCA

Extrait du plan d'alignement dressé en 1866, 8e feuille.

Le plan d'alignement de 1866[7] présente une seule des deux ailes en retour. Cette aile est voisine d'une venelle. L'architecture symétrique de la demeure laisse supposer que la seconde aile – mitoyenne de la maison voisine – était alors aussi présente, mais pas représentée car elle n'était pas concernée par les relevés d'alignement. Ainsi, il est possible que ces deux corps aient été construits dès l'origine de la maison.

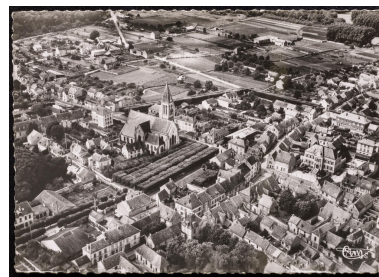
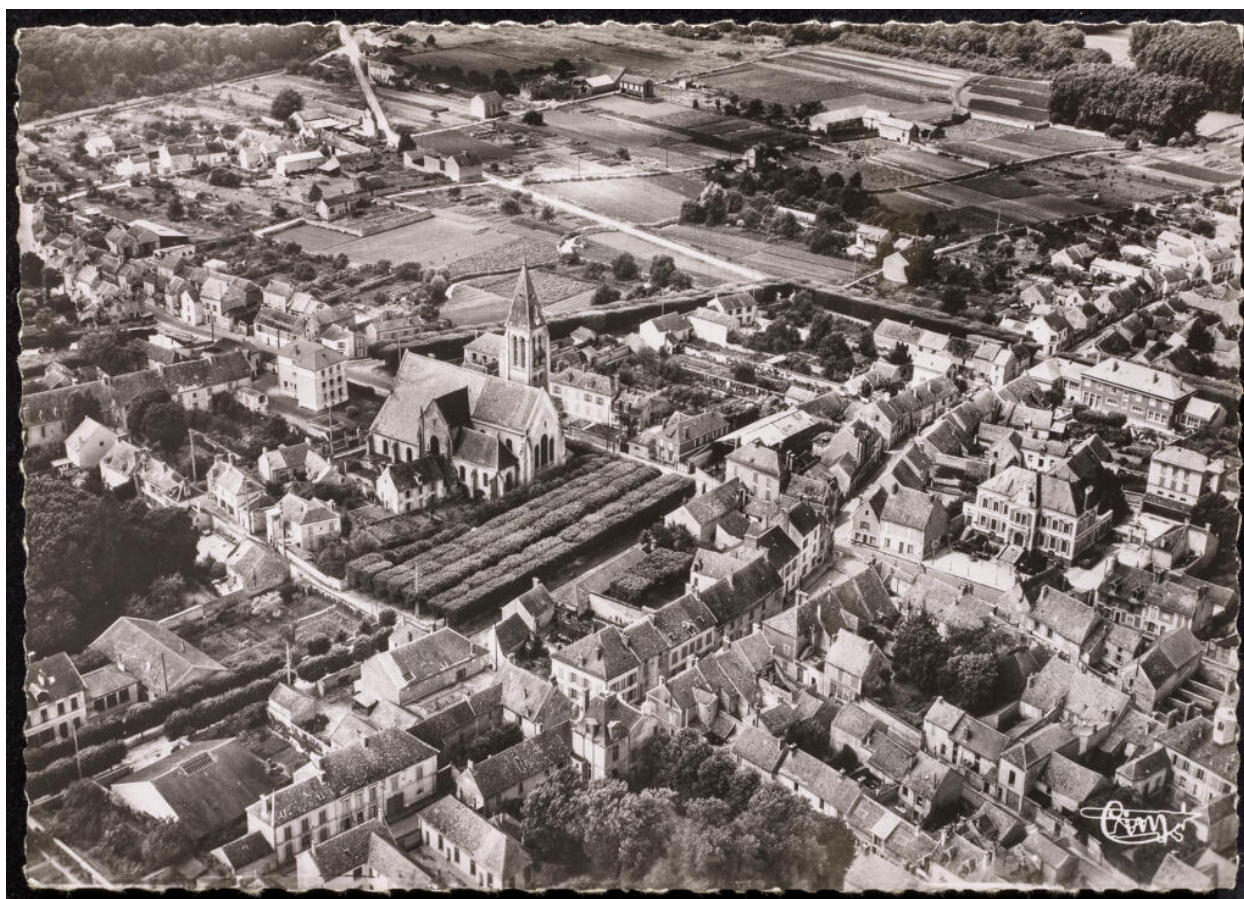
Carte postale ancienne, Vue  
aérienne montrant l'église,  
vers 1955 (Coll. particulière).  
IVR11\_20269100022NUC4A

Carte postale ancienne, Vue aérienne montrant l'église, vers 1955 (Coll. particulière).

Parallèlement à ces observations, les photographies[8] et les cartes postales[9] anciennes présentent le belvédère octogonal couronnant le toit de l'étude. La comparaison de ces documents iconographiques[10] permet de penser que l'édicule a été déposé entre 1964 et 1971. En outre, un graffiti trouvé sur l'une des deux parois énonce un membre de la famille du propriétaire et une date : « Loïc Haslé, le lundi 29 septembre 1968 ». Ce geste épigraphique se pratiquait alors lors d'une intervention sur un bâtiment. Il est donc envisageable que le belvédère ait été démonté ce jour-là.

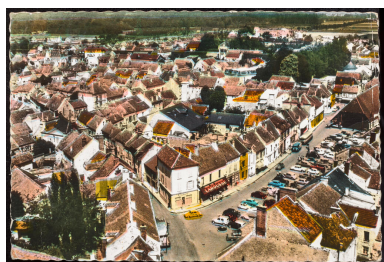
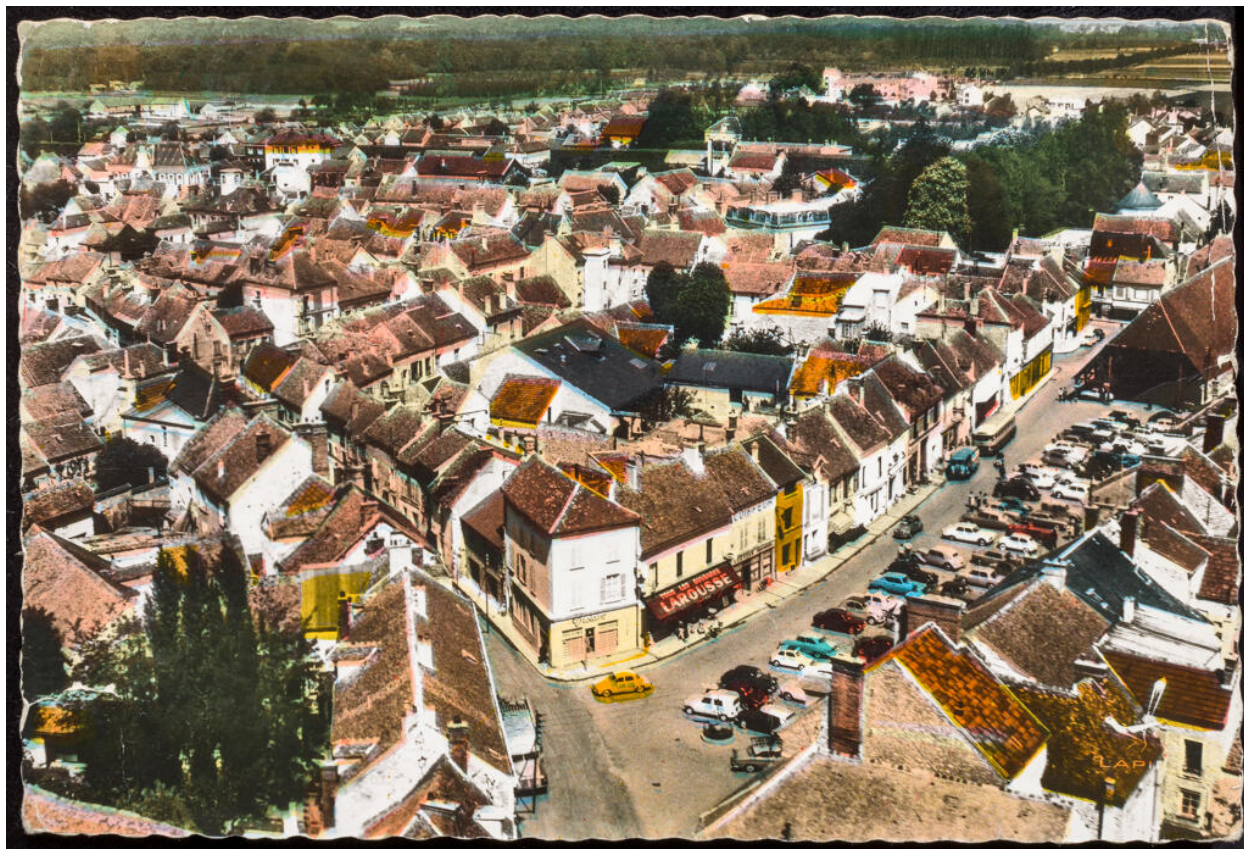
Carte postale colorisée, En avion au-  
dessus de Milly - Place du Marché,  
avant 1965 (Coll. particulière).  
IVR11\_20269100023NUC4A

Carte postale colorisée, En avion au-dessus de Milly - Place du Marché, avant 1965 (Coll. particulière).

- [10] Collection particulière, Carte postale colorisée intitulée "En avion au-dessus de Milly - Place du Marché", éditions Lapie, n° 6, postée en 1965. L'office notarial est situé en haut à gauche de la photographie. D'après la présence d'une R4 fourgonnette, l'image peut être datée de 1964 (au plus tôt), en corrélation avec la toiture de la nouvelle agence postale, signée par Arretche ; comparée avec ECPAD Défense, collection La Documentation française/Interphotothèque/Photo : Inconnu/ECPAD/Défense, ref. 00030241, prise de vue octobre 1971 [<https://imagesdefense.gouv.fr/fr/milly-la-foret-91-vue-generale-du-village.html>].

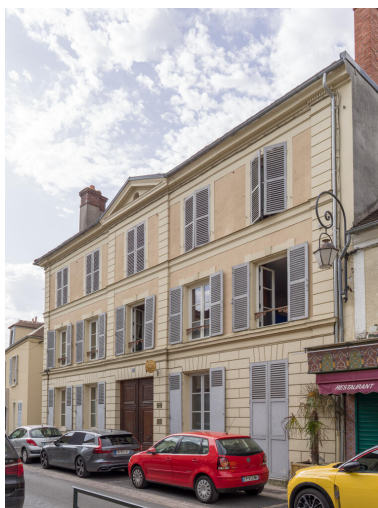
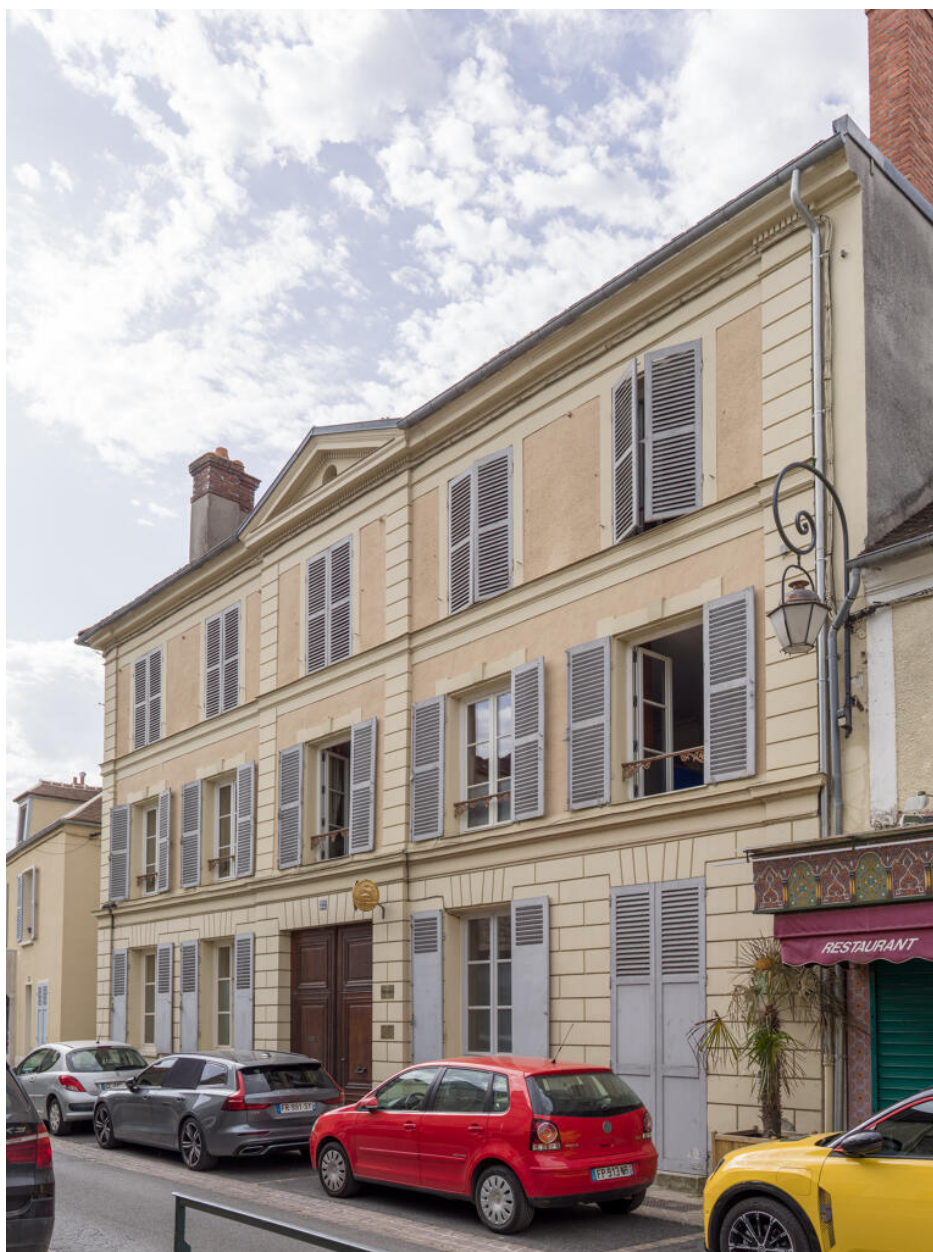
Vue générale depuis  
l'angle nord-ouest.  
Phot. Asseline Stéphane  
IVR11\_20259100553NUC4A

Vue générale depuis l'angle nord-ouest.

La façade principale est orientée au nord. Elle donne directement sur la Grande Rue. Son élévation est ordonnancée et symétrique. La façade est rythmée par cinq travées comprenant un avant-corps central. Elle est pourvue d'un décor d'inspiration néo-classique. Le rez-de-chaussée est orné de faux bossages continus de teinte blanche. Cette modénature est également employée pour souligner la légère saillie de l'avant-corps ainsi que le traitement des extrémités de la façade. Cette verticalité tranche avec les bandeaux régnants sur les premier et second niveaux, qui accentuent l'horizontalité de la construction. Enfin des denticules ornent la corniche au niveau de l'avant-corps et des pilastres, donnant de l'importance aux modénatures verticales. La composition est couronnée d'un fronton ajouré d'un oculus. Des denticules enrichissent le décor de corniche courant le long de ses rampants, rompant ainsi avec l'écriture classique[1].

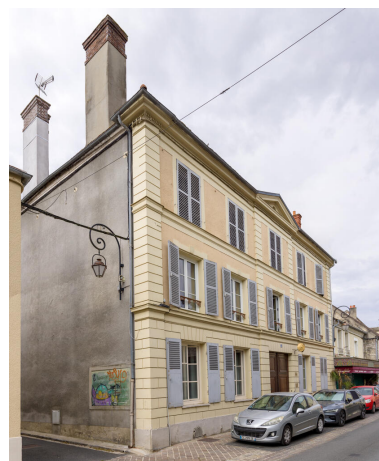
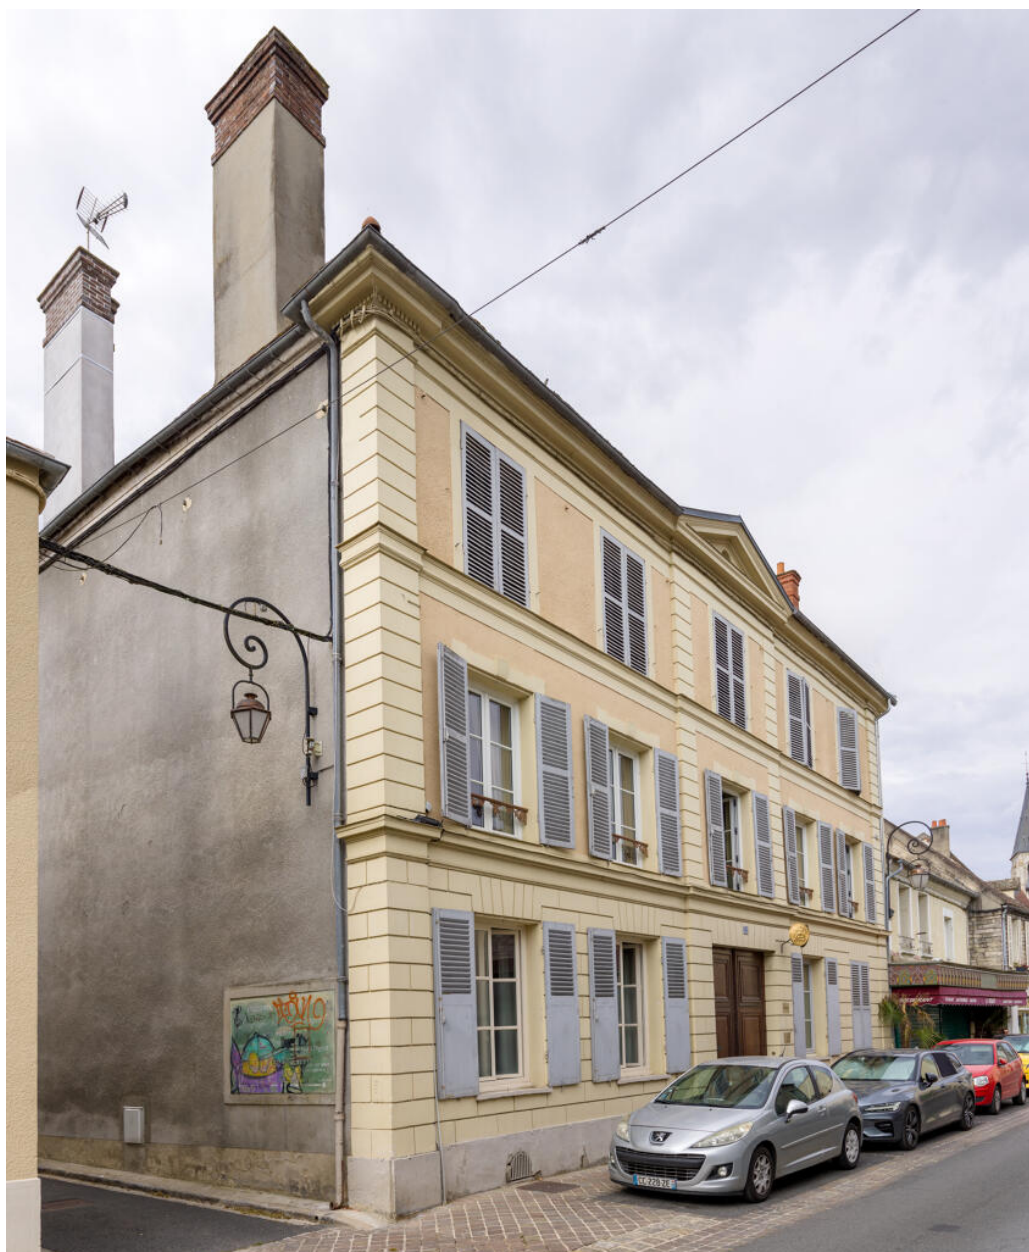
Vue générale depuis l'angle nord-est.  
Phot. Asseline Stéphane  
IVR11\_20259100552NUC4A

Vue générale depuis l'angle nord-est.

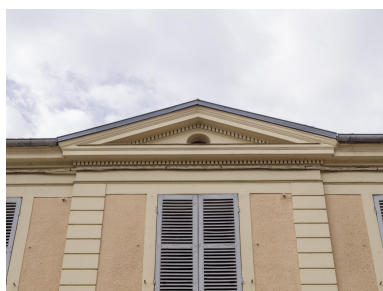
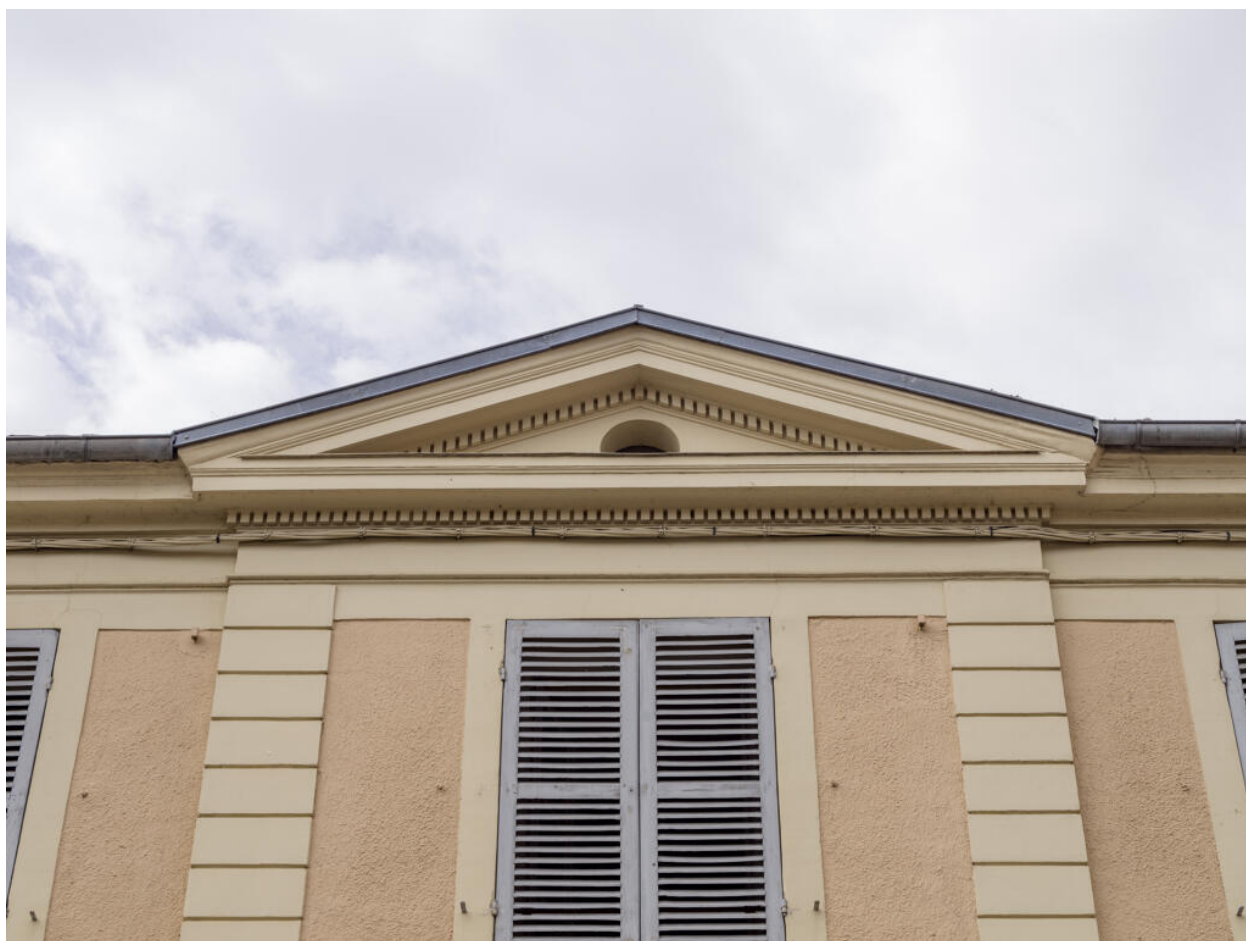
Vue de détail du couronnement  
de l'avant-corps de la façade  
principale donnant sur rue.  
Phot. Asseline Stéphane  
IVR11\_20259100554NUC4A

Vue de détail du couronnement de l'avant-corps de la façade principale donnant sur rue.

-----  
[1] Les denticules remplacent ici les modillons.

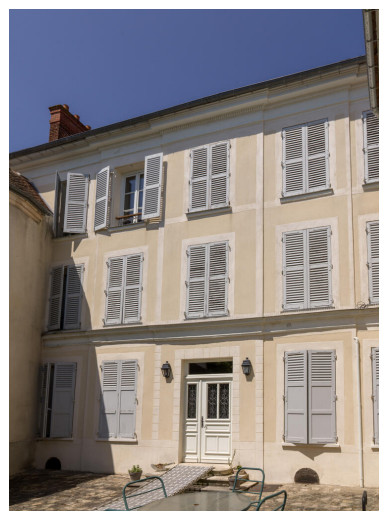
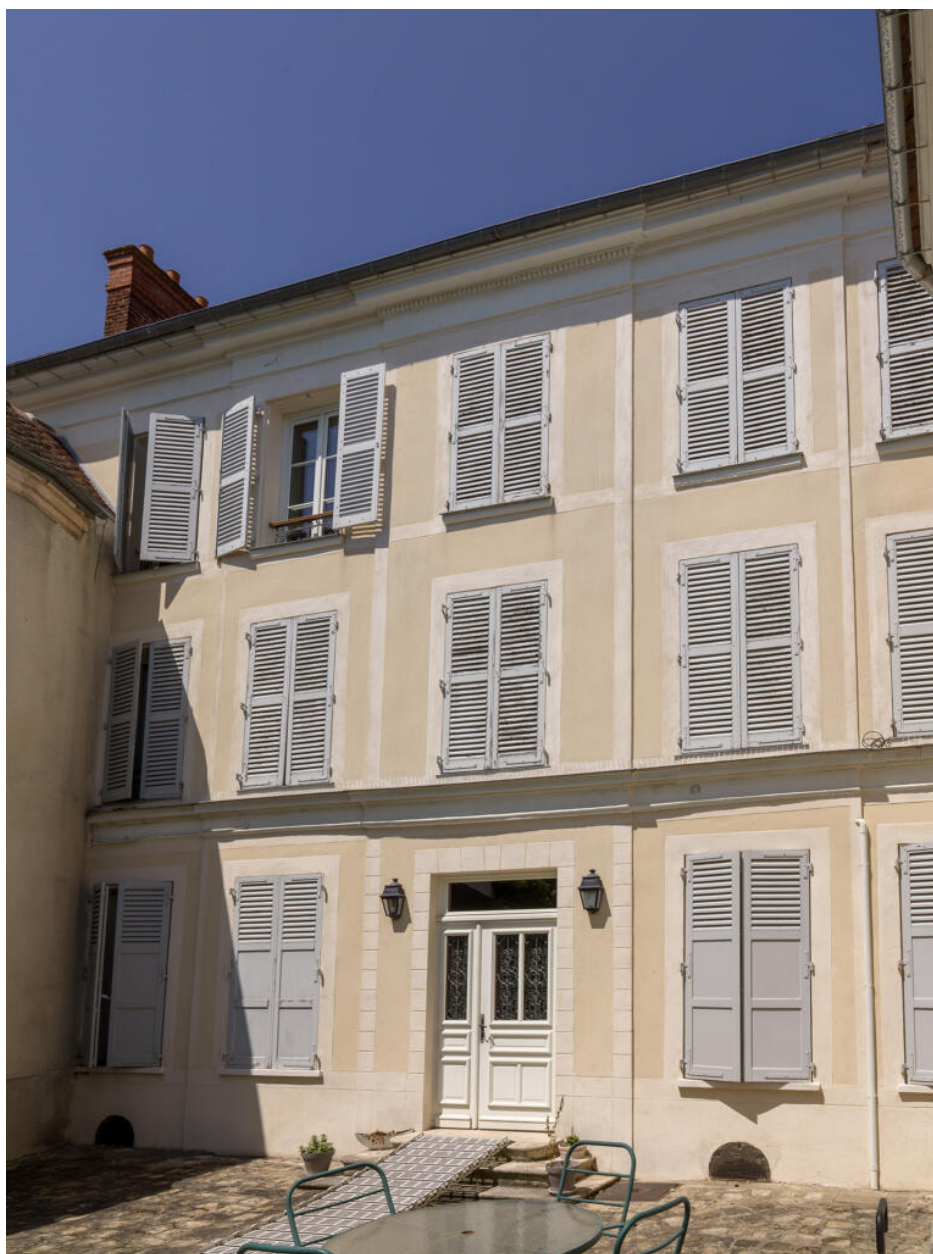
Vue de détail de la façade  
arrière donnant sur cour  
depuis l'angle sud-est.  
Phot. Asseline Stéphane  
IVR11\_20259100509NUC4A

Vue de détail de la façade arrière donnant sur cour depuis l'angle sud-est.

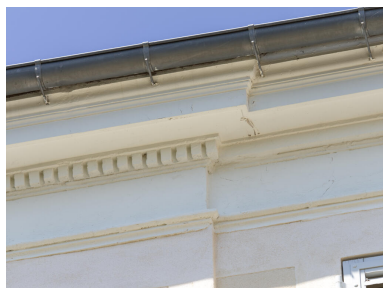
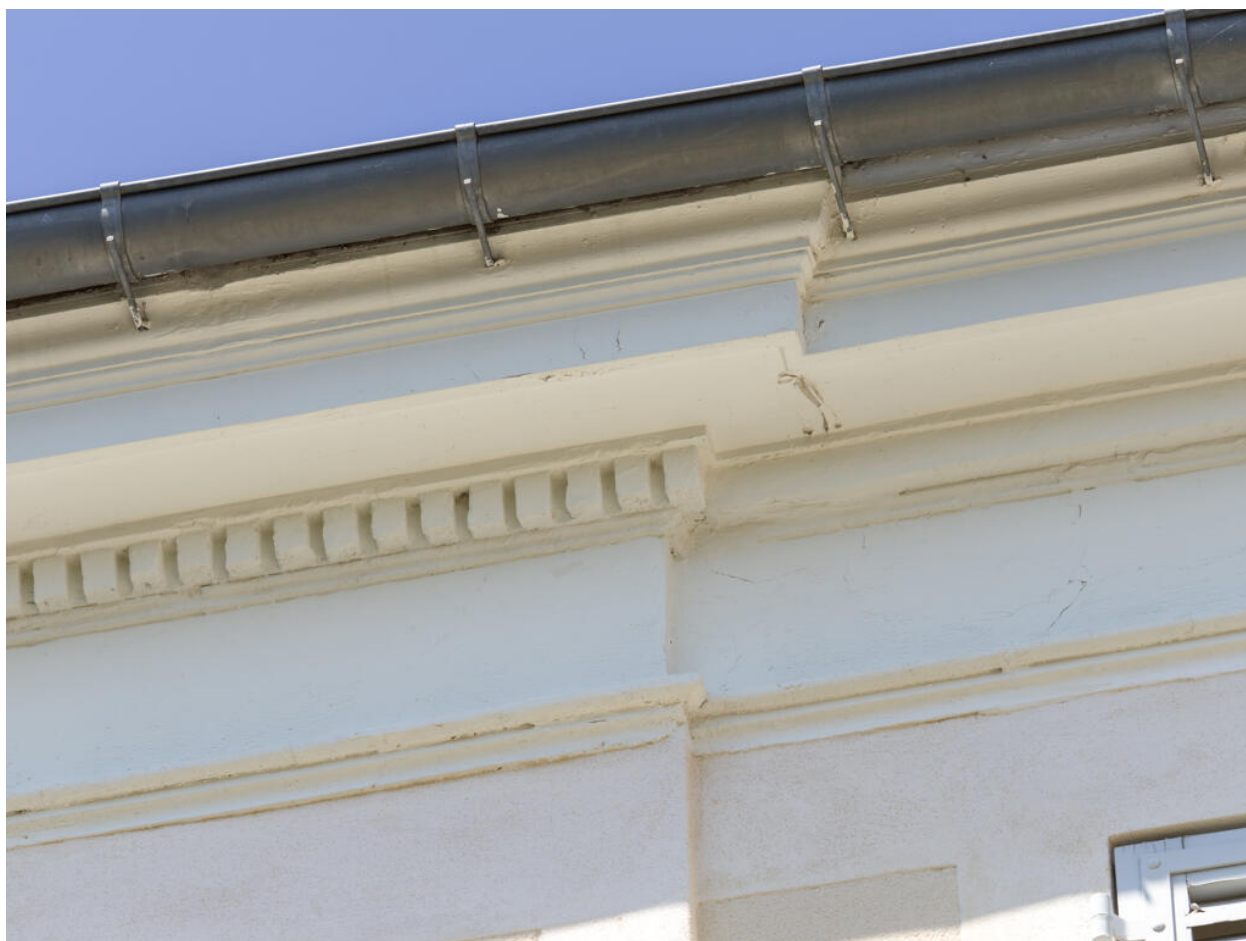
Vue de détail de l'entablement  
couronnant la façade donnant  
sur cour depuis l'angle sud-est.  
Phot. Asseline Stéphane  
IVR11\_20259100512NUC4A

Vue de détail de l'entablement couronnant la façade donnant sur cour depuis l'angle sud-est.

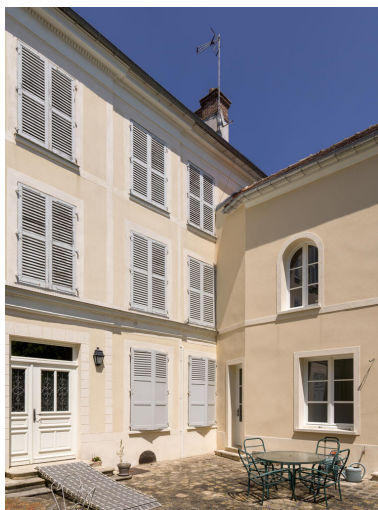
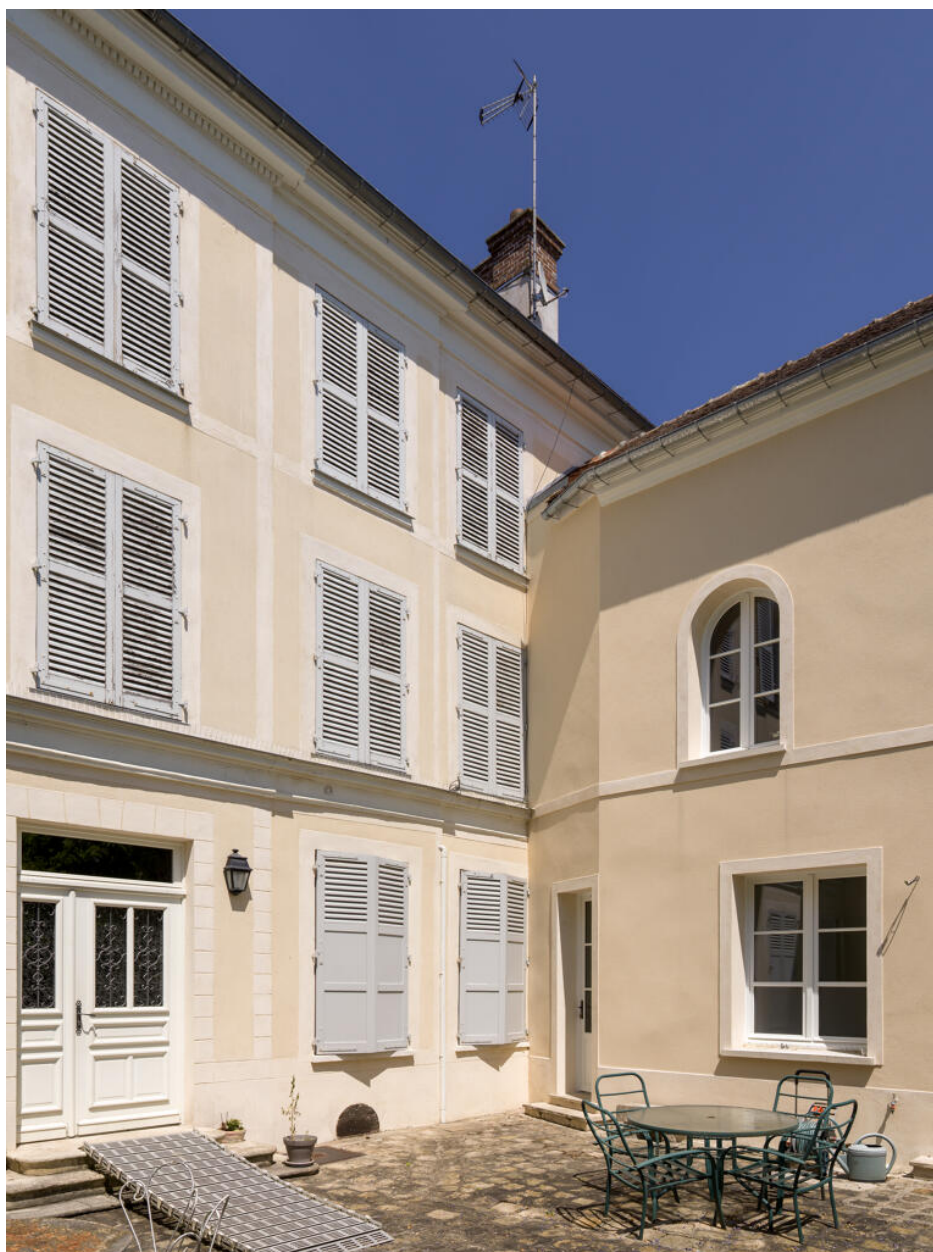
Vue de détail de la façade sur cour  
et l'aile est depuis l'angle sud-ouest.  
Phot. Asseline Stéphane  
IVR11\_20259100510NUC4A

Vue de détail de la façade sur cour et l'aile est depuis l'angle sud-ouest.

L'aile est divisée en plusieurs pièces, dont l'une d'elles donne directement sur le jardin.

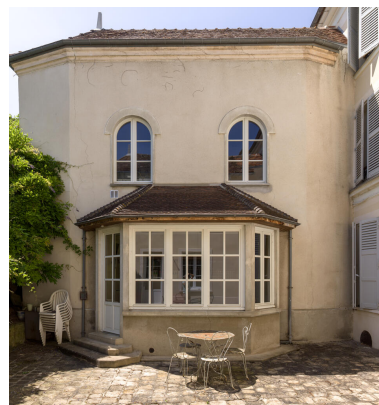
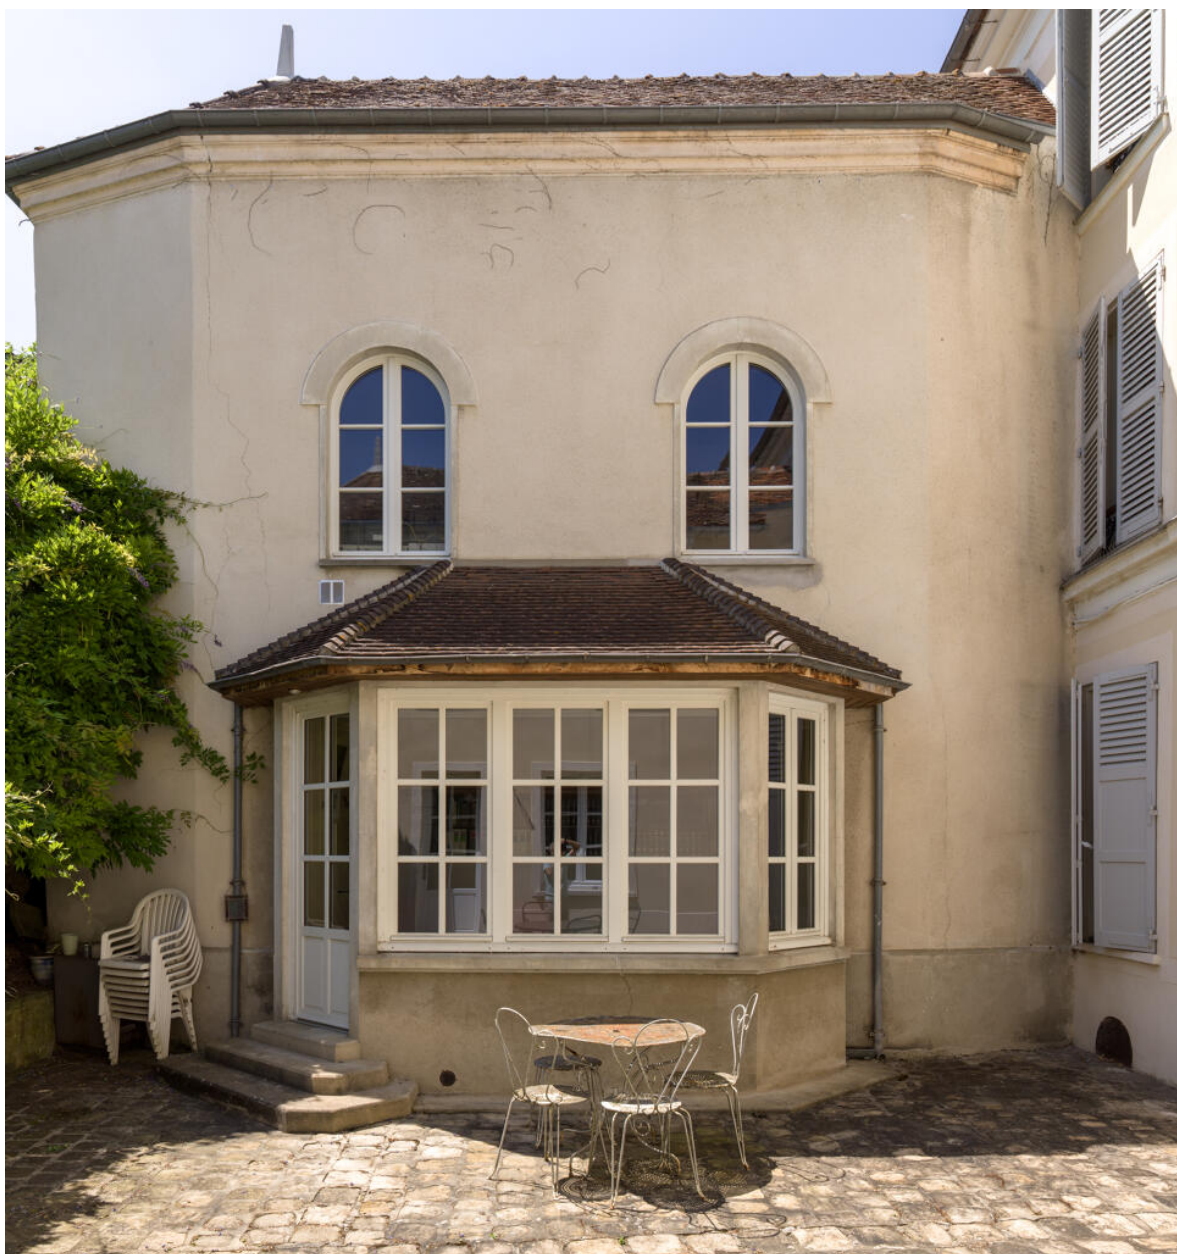
Vue générale de l'aile ouest  
donnant sur cour depuis l'est.  
Phot. Asseline Stéphane  
IVR11\_20259100511NUC4A

Vue générale de l'aile ouest donnant sur cour depuis l'est.

Les deux pièces exposées au sud du corps central distribuent les ailes en retour. L'aile ouest comprend un sas et une pièce agrandie par un bow-window de facture plus récente.
