Île-de-France, Essonne Athis-Mons zone industrielle 5 rue Marguerite

# entrepôt commercial pour vins et alcools dit Etablissements Giraud Père et Fils

Numéro de dossier : IA91000531 Date de l'enquête initiale : 2001 Date(s) de rédaction : 2003

Cadre de l'étude : inventaire topographique

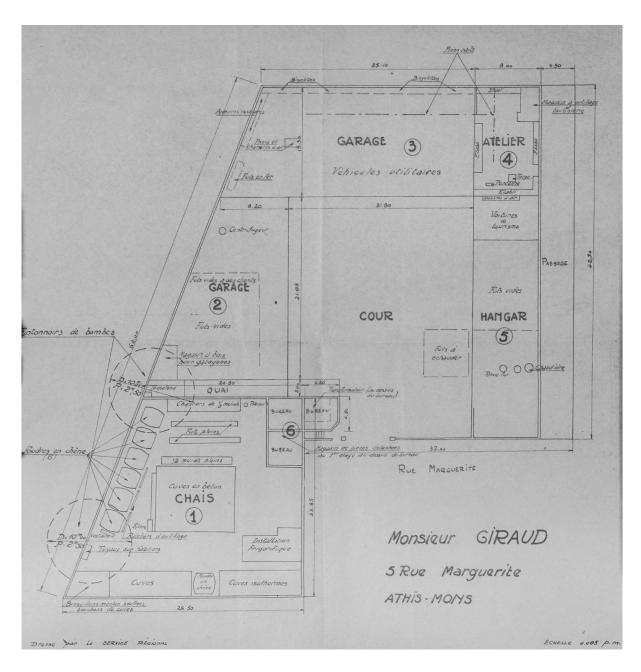
IVR11\_20039100098X Date de prise de vue : 2003

Plan d'ensemble des bâtiments atteints par le bombardement du 18 avril 1944, dressé par le service régional des dommages de guerre, s. d. Deux bombes atteignent les bâtiments 1 et 2 et endommagent à 90% le bâtiment 1 (chais de 688 m²) et détruisent entièrement les bâtiments 2 (garage à usage de tonnellerie, logement et futaille, 300 m²), 3 (garage de 270 m²), 4 (atelier de mécanique, 110 m²) et 6 (2 bureaux enclavés dans les chais et magasin au premier, un bureau extérieur) et endommagent fortement le bâtiment 5 (futaille de 232 m², 7 travées). Le matériel est sinistré à 70%, tandis que la maison de M. Giraud, 7 rue Marguerite, est rendue inhabitable.

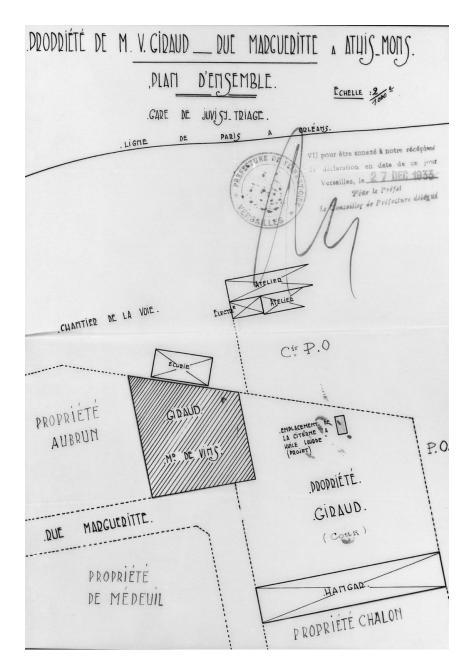
IVR11\_20029100726X Date de prise de vue : 2002

Plan d'ensemble des établissements de M. Giraud, marchand de vins en gros, 1933.

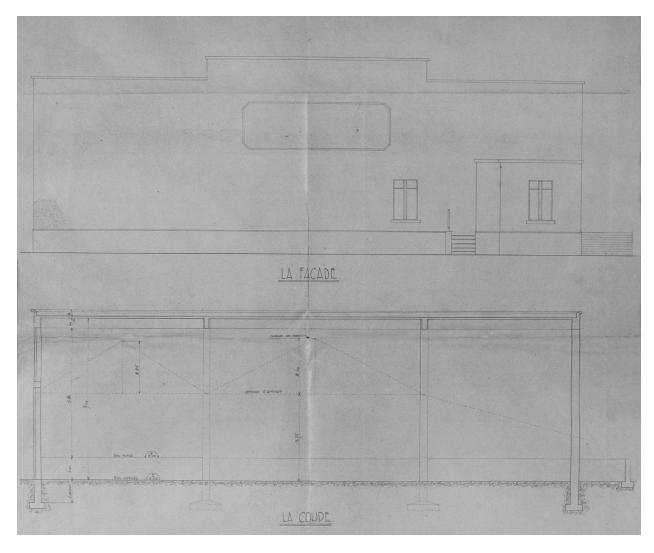
IVR11\_20039100099X Date de prise de vue : 2003

Elévation principale et coupe du bâtiment abritant les bureaux, dressés par l'architecte Louis Aubert, s. d.

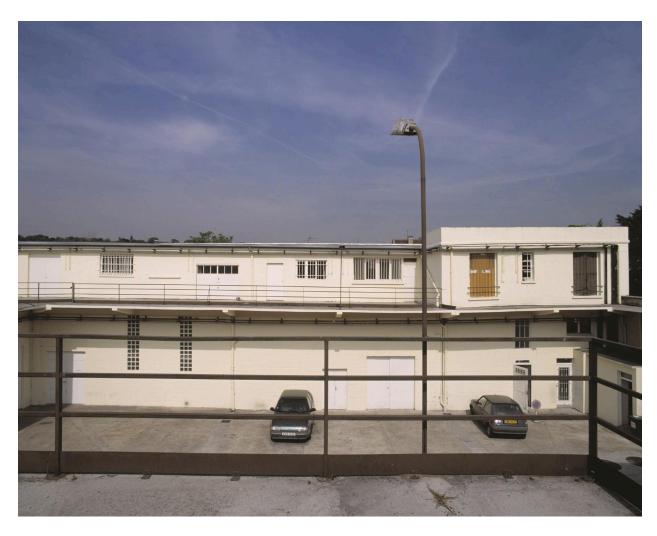
# IVR11\_20039101007XA

Vue de la façade ouest sur la cour intérieure.

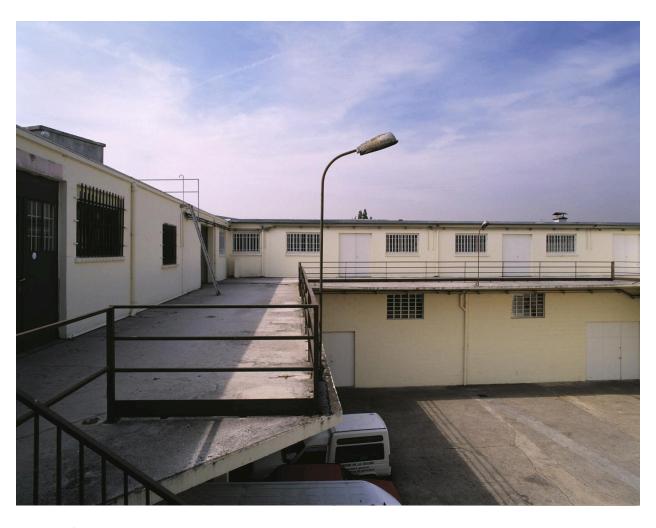
# IVR11\_20039101009XA

L'angle des façades sud et est, à hauteur de l'étage, sur la cour intérieure.
