Île-de-France, Essonne  
Milly-la-Forêt  
rue Saint-Pierre

## Lavoir de la Bonde

Numéro de dossier : IA91001176  
Date de l'enquête initiale : 2025  
Date(s) de rédaction : 2025  
Cadre de l'étude : inventaire topographique  
Degré d'étude : étudié

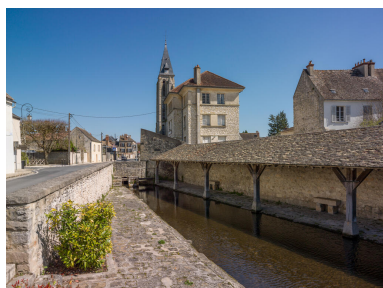
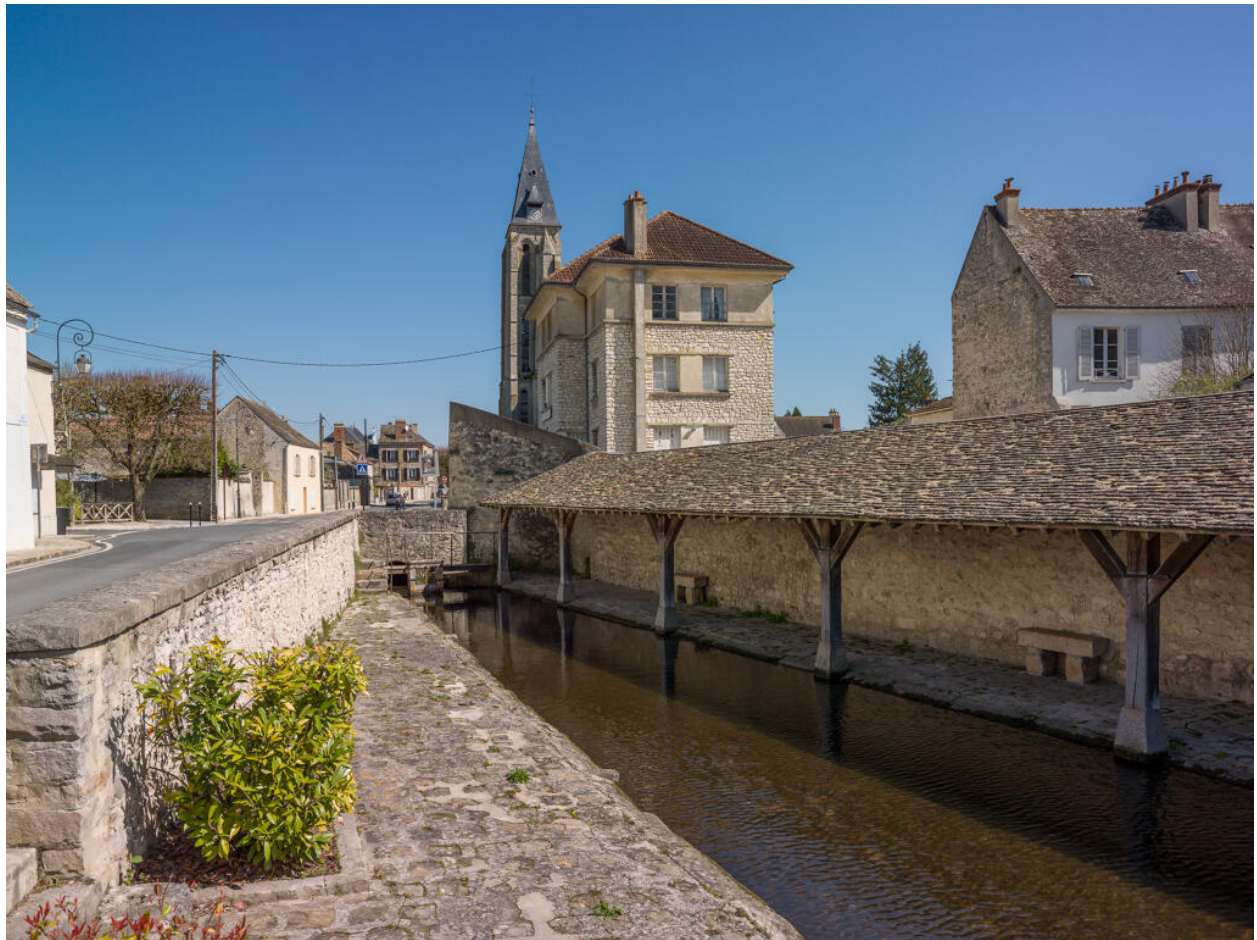
Le lavoir de la Bonde,  
vue depuis le nord-ouest.  
Phot. Asseline Stéphane  
IVR11\_20259100134NUC4A

Le lavoir de la Bonde, vue depuis le nord-ouest.

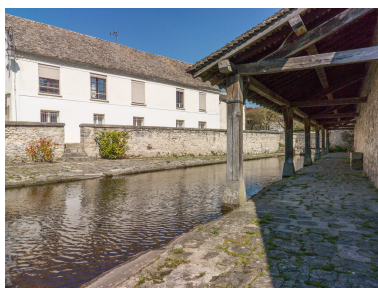
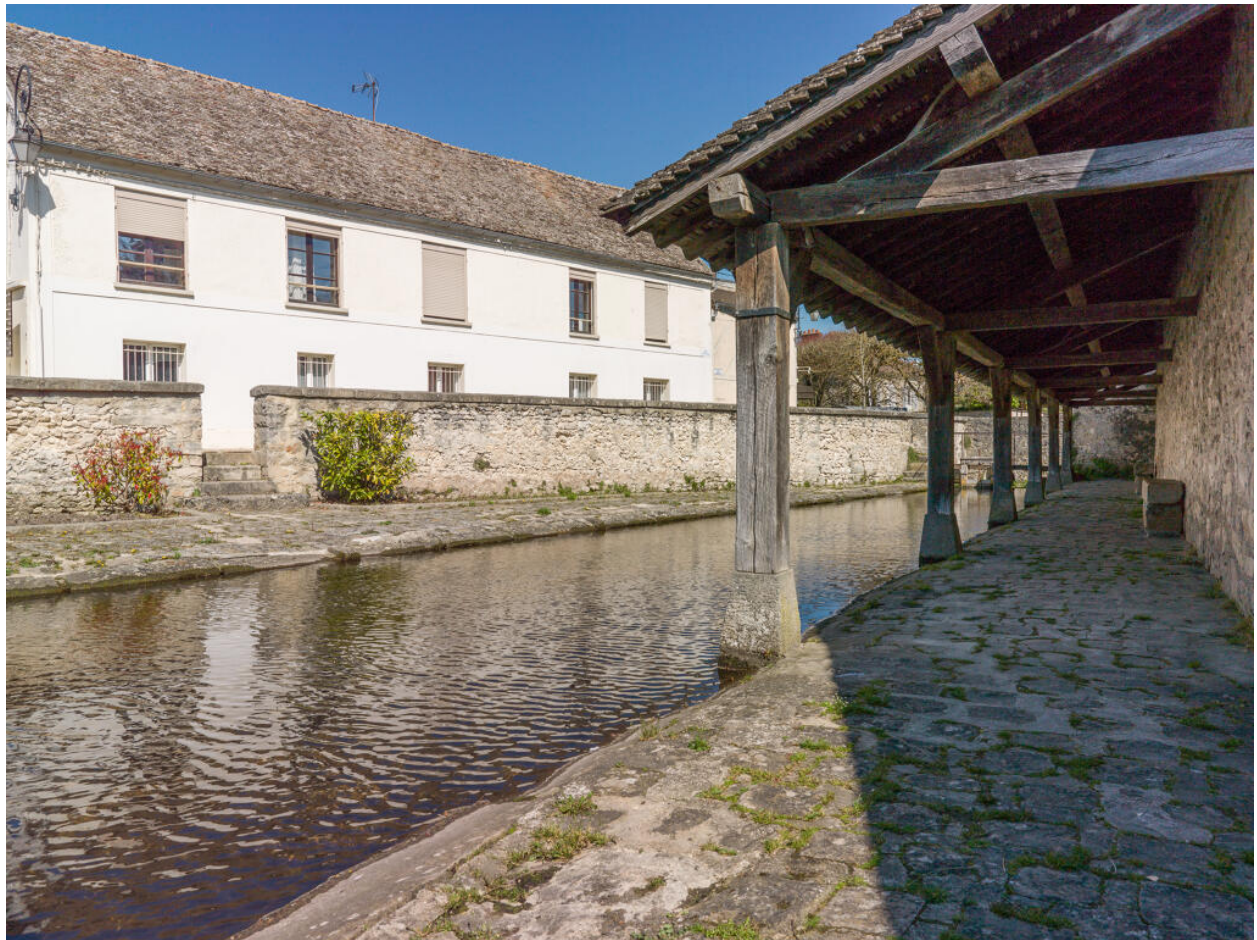
Le lavoir de la Bonde,  
vue depuis le sud-ouest.  
Phot. Asseline Stéphane  
IVR11\_20259100136NUC4A

Le lavoir de la Bonde, vue depuis le sud-ouest.

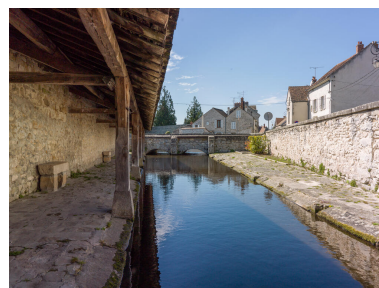
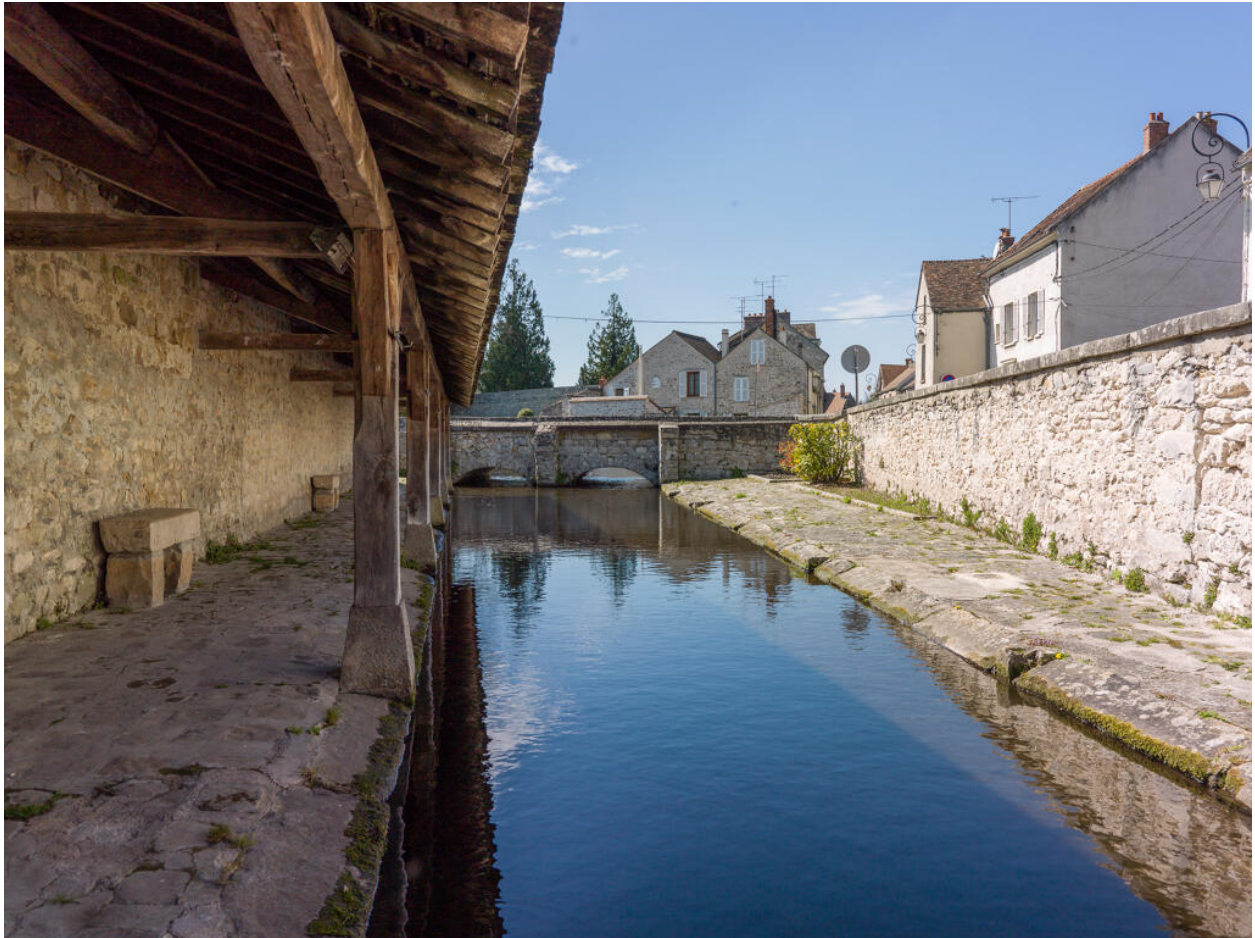
Le lavoir de la Bonde,  
vue depuis le sud-est.  
Phot. Asseline Stéphane  
IVR11\_20259100135NUC4A

Le lavoir de la Bonde, vue depuis le sud-est.

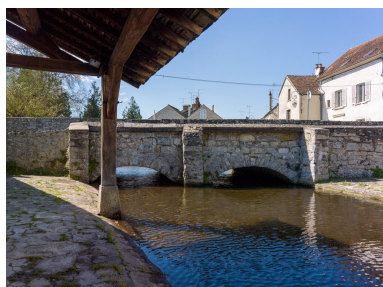
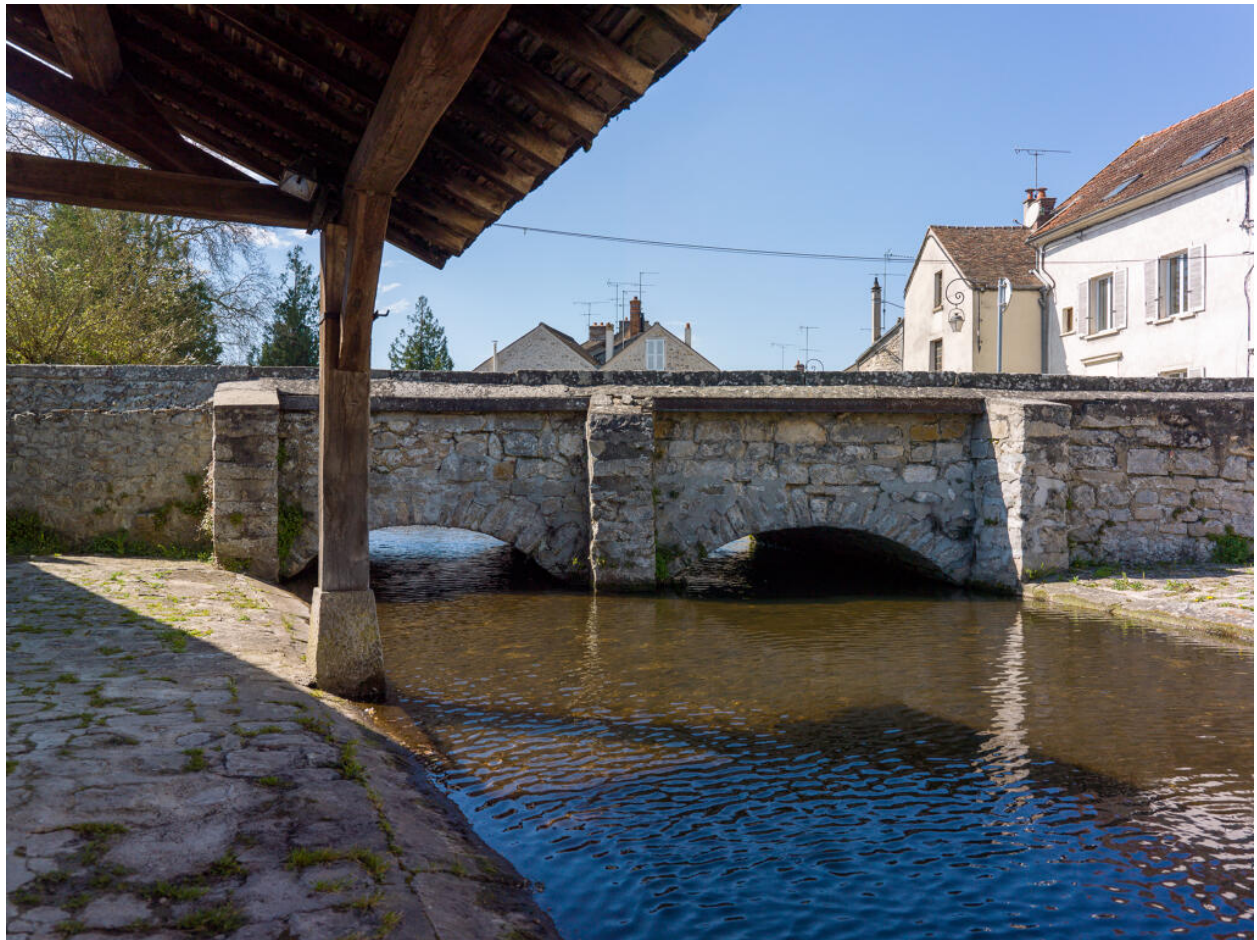
Le "pont de la Bonde", vue depuis  
le lavoir (depuis le sud-est).  
Phot. Asseline Stéphane  
IVR11\_20259100137NUC4A

Le "pont de la Bonde", vue depuis le lavoir (depuis le sud-est).
