Île-de-France, Yvelines
Poissy
108 rue de Villiers

Maison de villégiature de la famille Agache

Numéro de dossier : IA78000507

Cadre de l'étude : inventaire topographique , patrimoine de la villégiature villégiature en Île-de-France

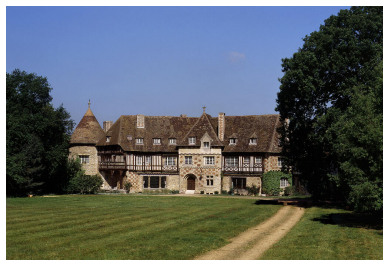
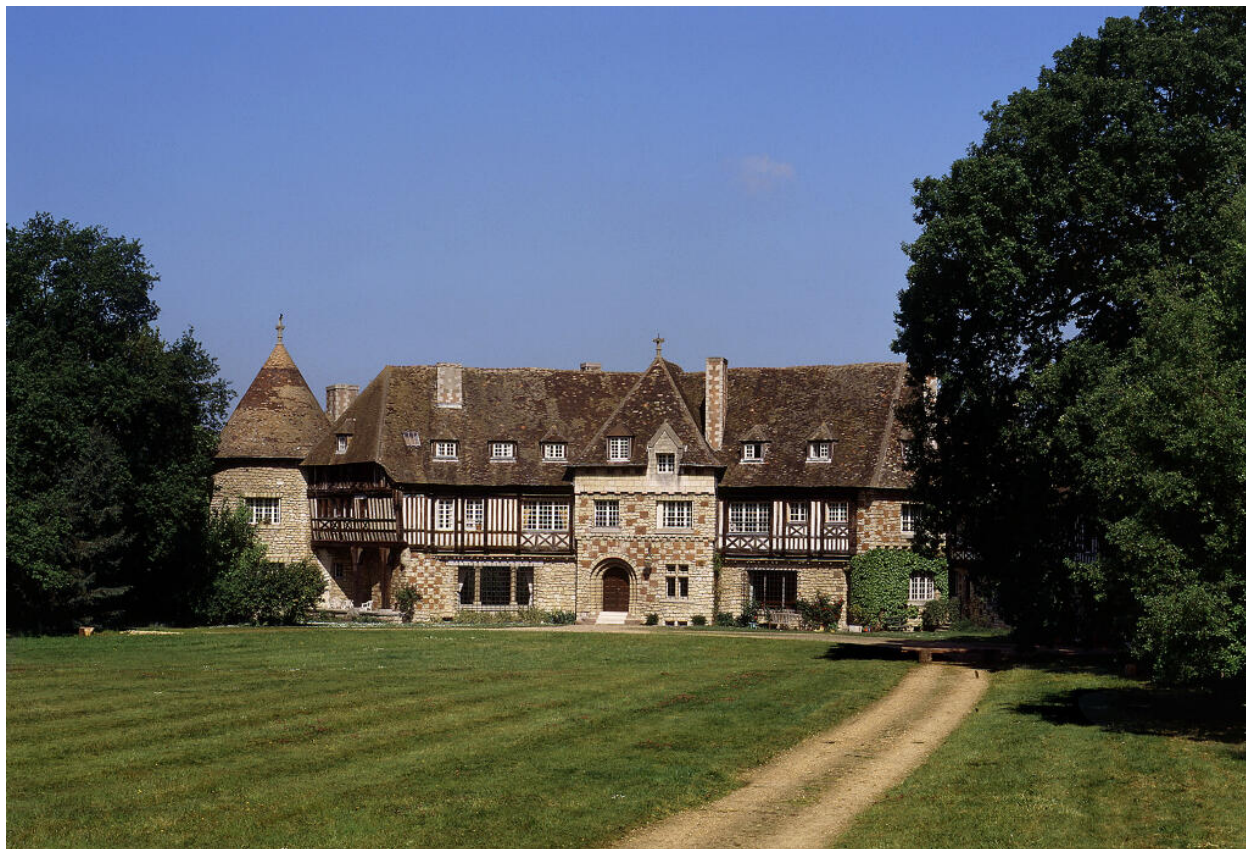
Vue d'ensemble, façade sur jardin.
Phot. Vialles Jean-Bernard
IVR11_20027800186XA

Vue d'ensemble, façade sur jardin.

Maison au plan de type complexe : le bâtiment principal forme une légère courbe pour épouser le site et profiter du panorama sur la vallée de la Seine aujourd'hui fermé par les arbres ; le bâtiment est accosté à gauche d'un pavillon en moellons de pierre et en son centre d'un pavillon formant ressaut. Le garage se situe côté panorama sous la terrasse. Les deux grandes salles de part et d'Autre du hall d'entrée, traversantes et donnant sur le paysage et sur le jardin, possèdent des colonnes en leur centre. On retrouve ces colonnes aux chapiteaux à crochets sur les grandes baies qui les éclairent.

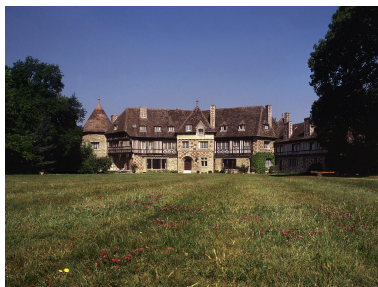
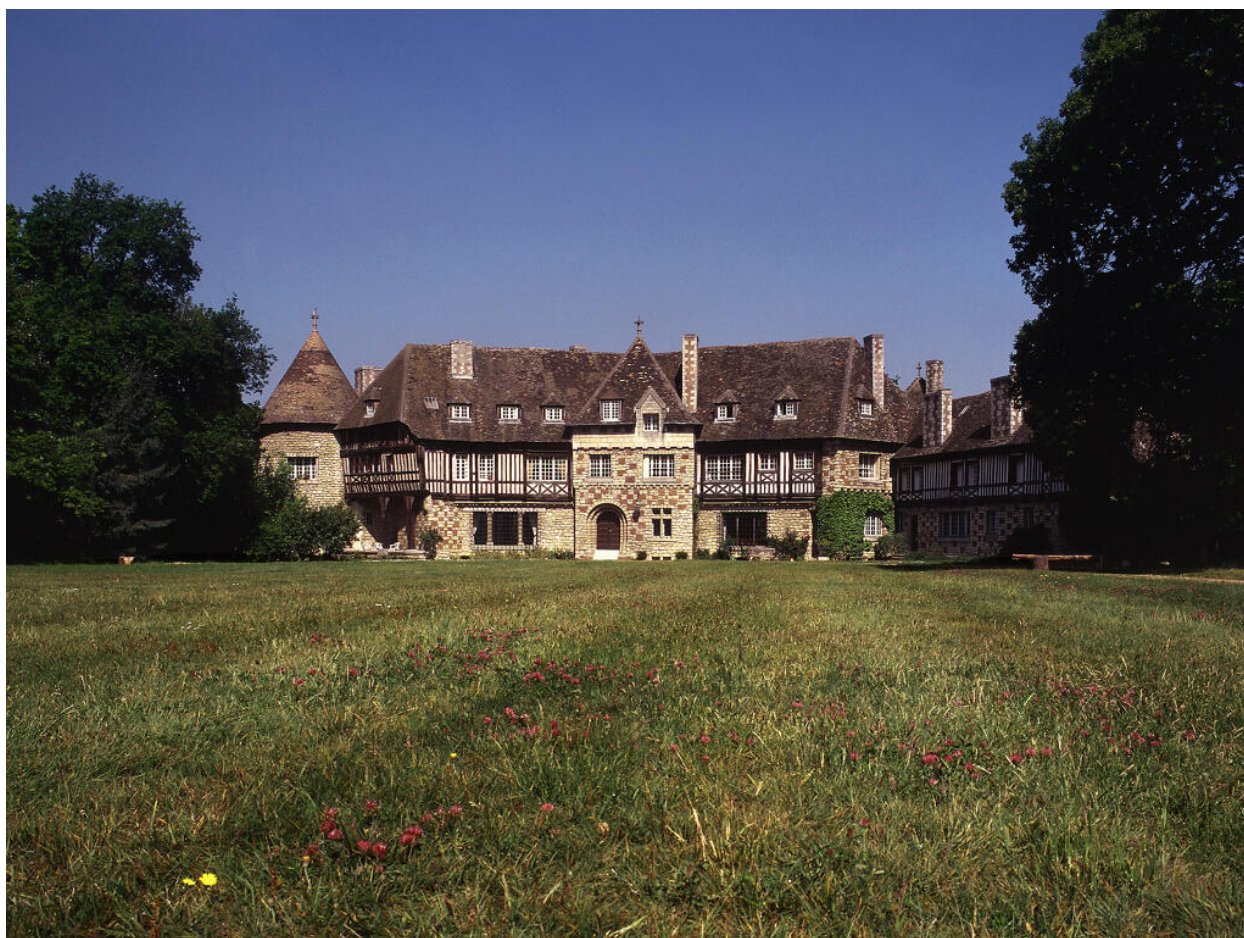
Vue d'ensemble, façade sur jardin.
Phot. Vialles Jean-Bernard
IVR11_20027800188XA

Vue d'ensemble, façade sur jardin.

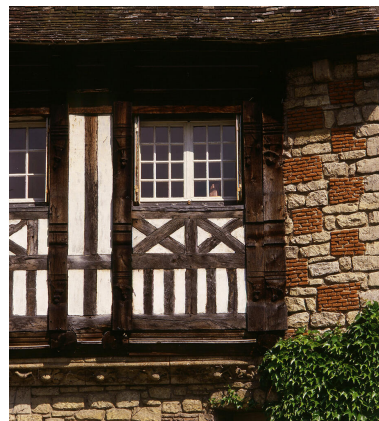
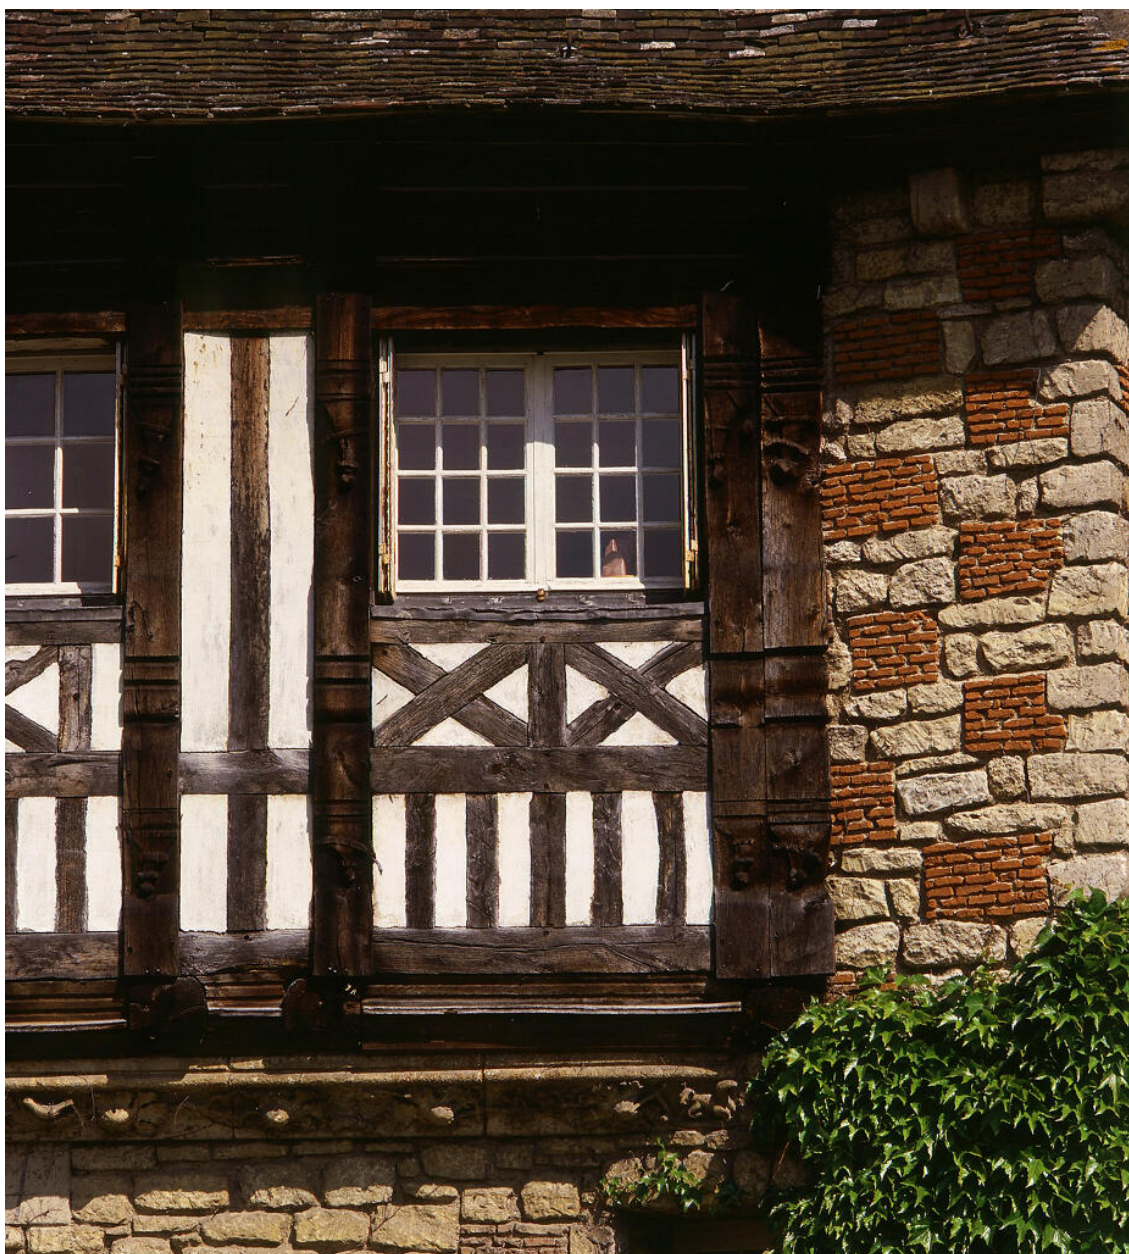
Détail des pans de bois sculptés.
Phot. Vialles Jean-Bernard
IVR11_20027800194XA

Détail des pans de bois sculptés.

Maison remarquable pour son architecture régionaliste normand reprenant un vocabulaire historicisant ; appareil en damier, traitement du pan de bois, éléments d'architecture en surplomb, fenêtre à meneaux, qui seraient plutôt les caractères d'un manoir normand.

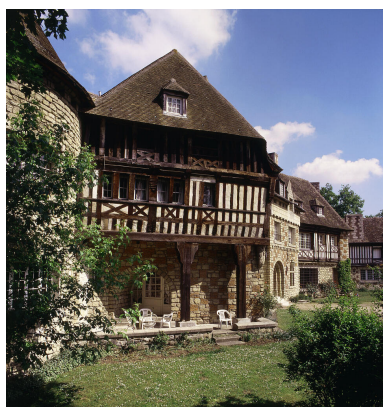
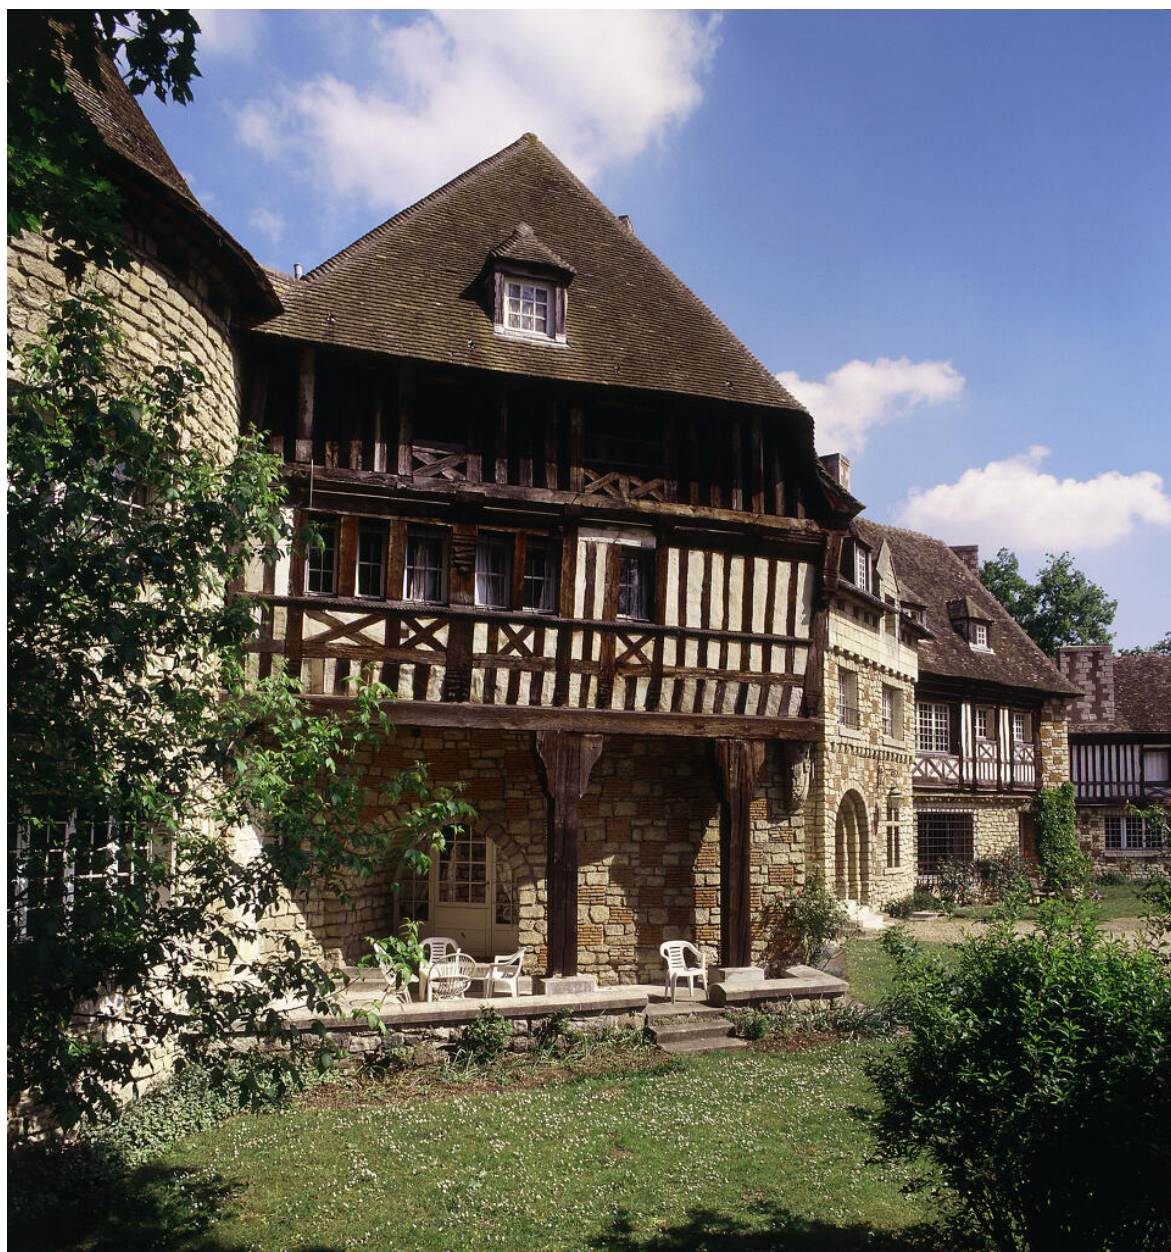
Détail de l'un des pignons.
Phot. Vialles Jean-Bernard
IVR11_20027800190XA

Détail de l'un des pignons.

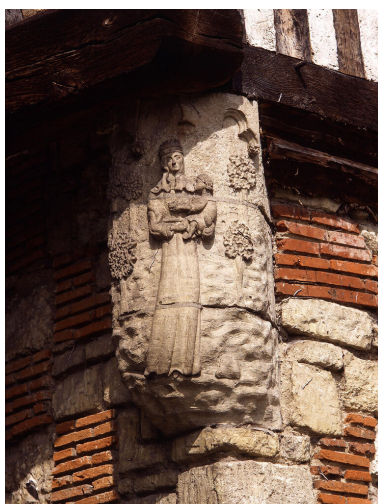
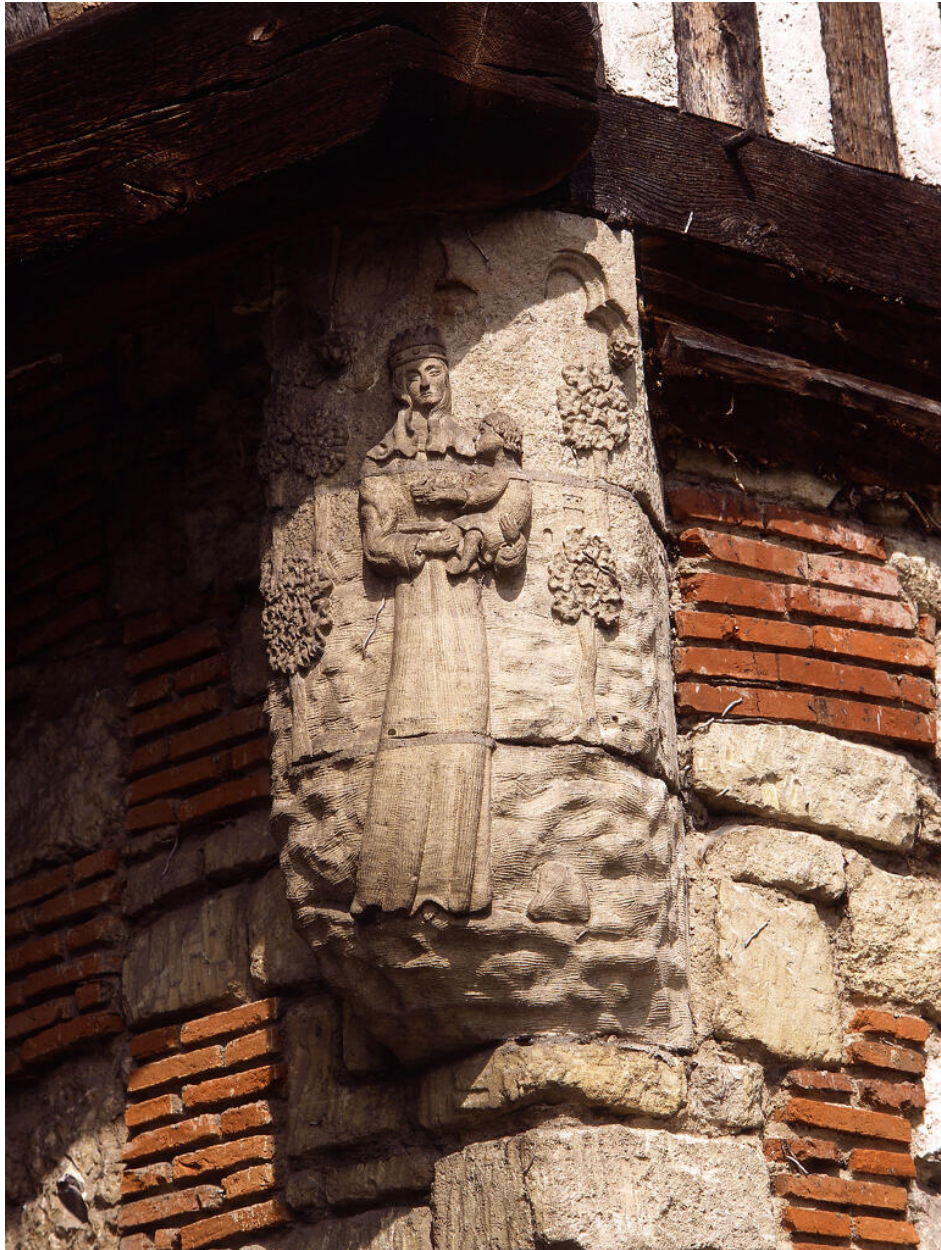
Détail de la Vierge à l'Enfant sculptée située à l'angle gauche du corps de bâtiment central.
Phot. Vialles Jean-Bernard

Détail de la Vierge à l'Enfant sculptée située à l'angle gauche du corps de bâtiment central.

La Vierge à l'enfant est située sur un angle du bâtiment, les animaux et le décor végétal sont sur la frise entre le rez-de-chaussée et le premier étage. Les animaux sont représentés avec un grand réalisme et l'on reconnaît dans les oiseaux, un faisan, une perdrix, un pic-vert. Le bestiaire est complété par un chat, un crapaud, une grenouille.

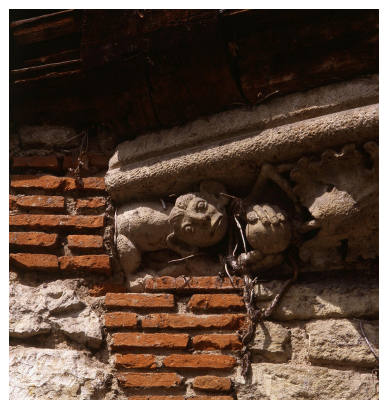
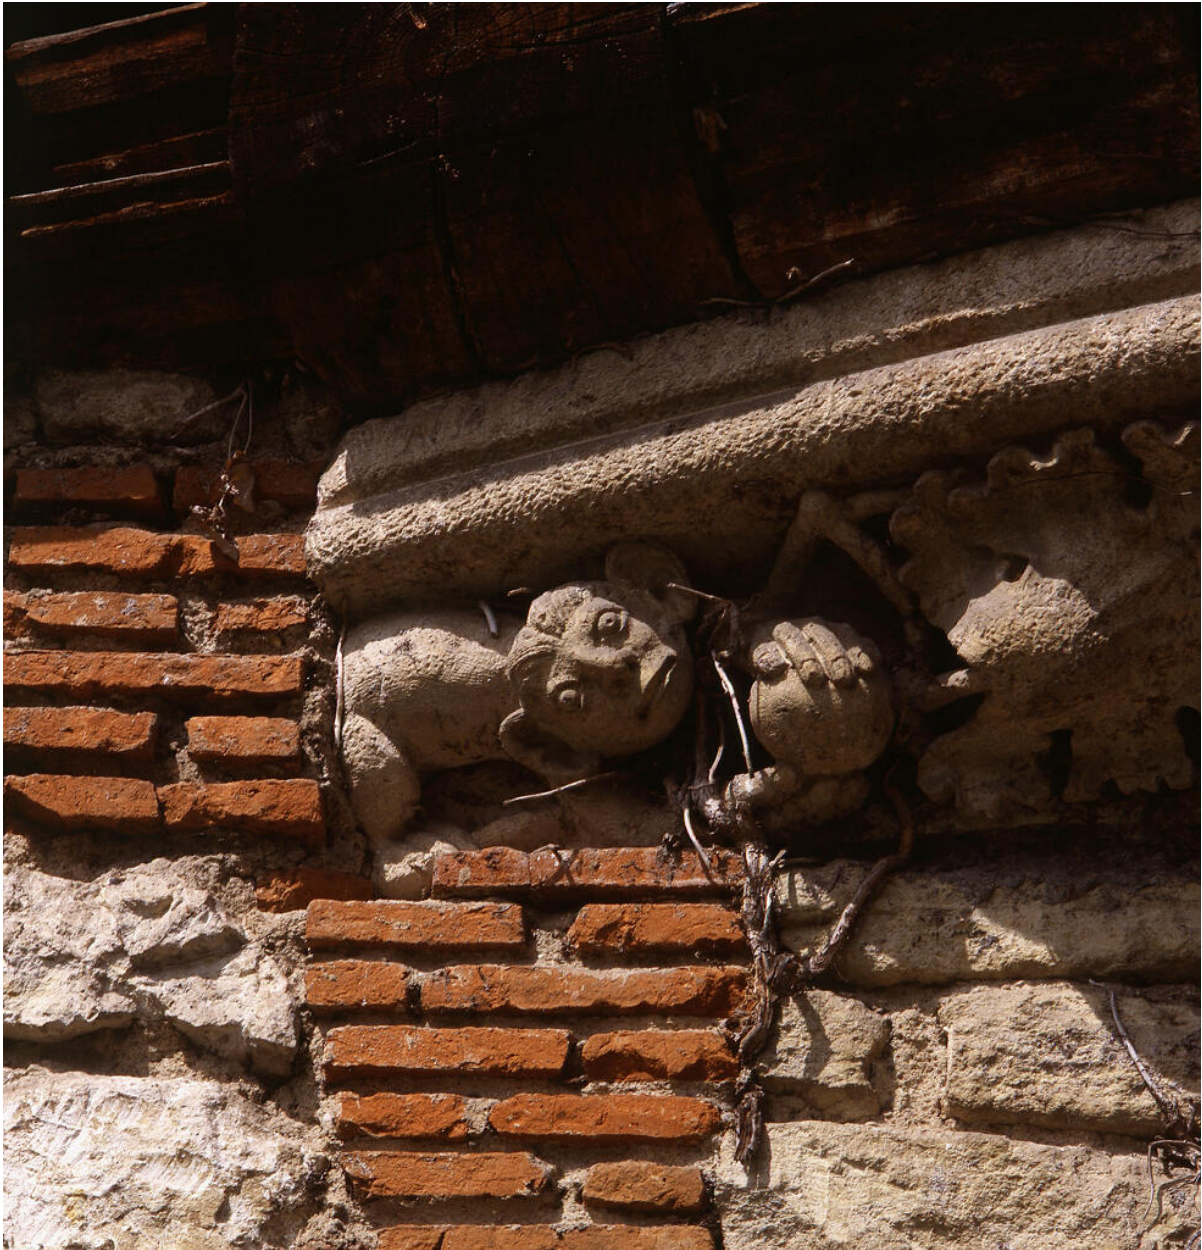
Détail de la frise sculptée de motifs animaliers ornant la corniche située en dessous de l'étage en léger surplomb, à droite du corps du bâtiment principal.
Phot. Vialles Jean-Bernard
IVR11_20027800198XA

Détail de la frise sculptée de motifs animaliers ornant la corniche située en dessous de l'étage en léger surplomb, à droite du corps du bâtiment principal.

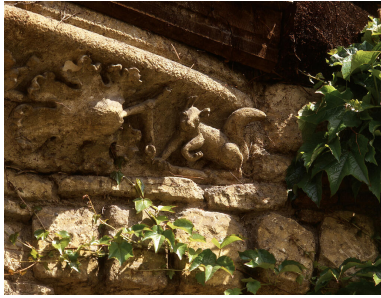
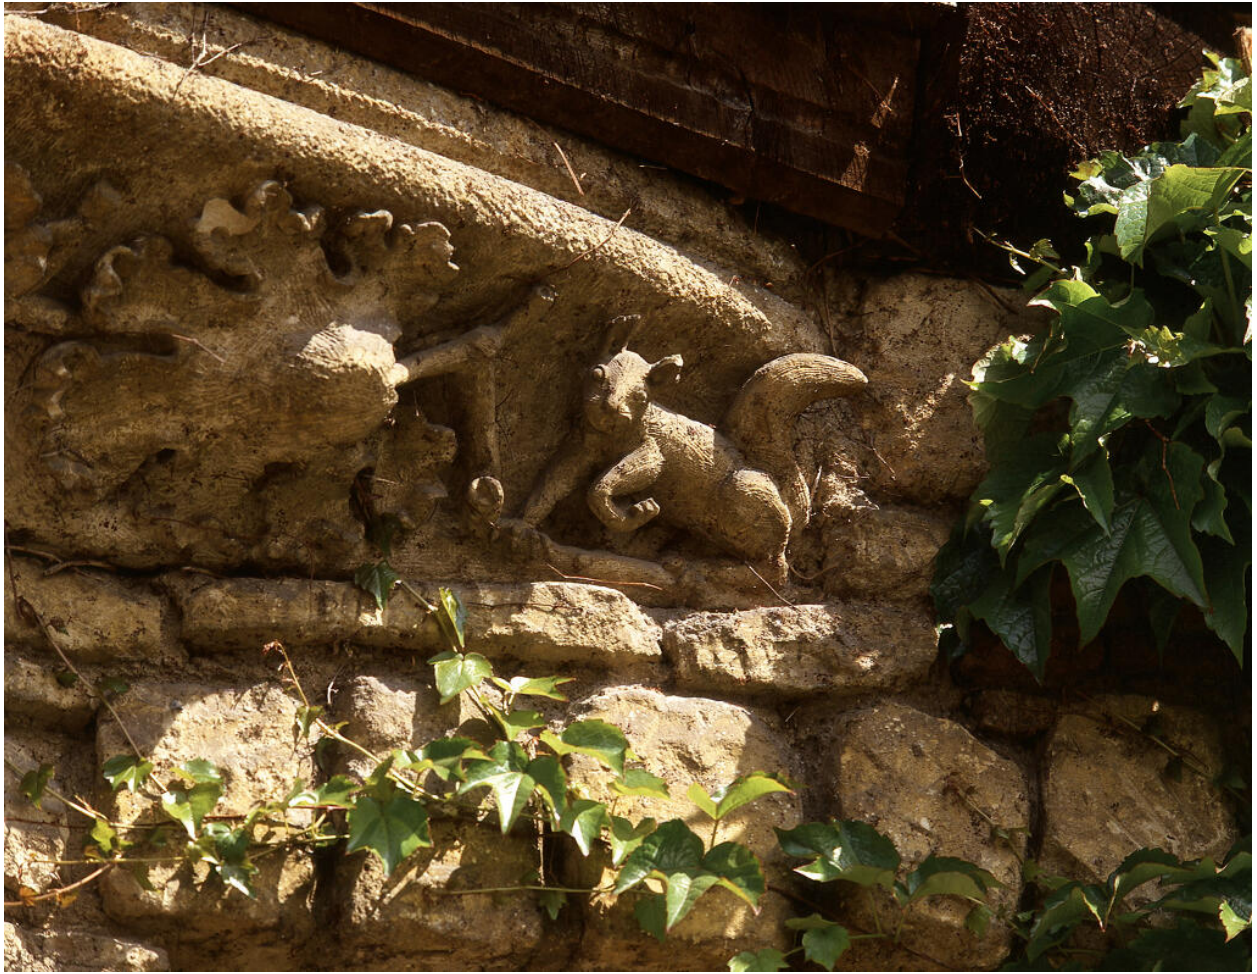
Détail de la frise sculptée aux motifs animaliers située sur la corniche en dessous de l'étage en léger surplomb.

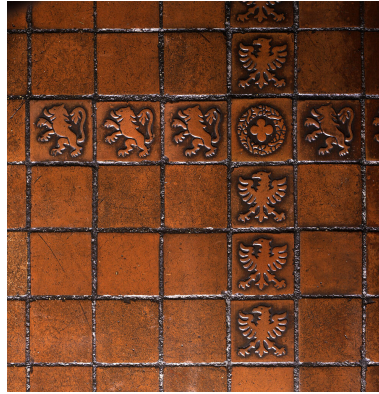
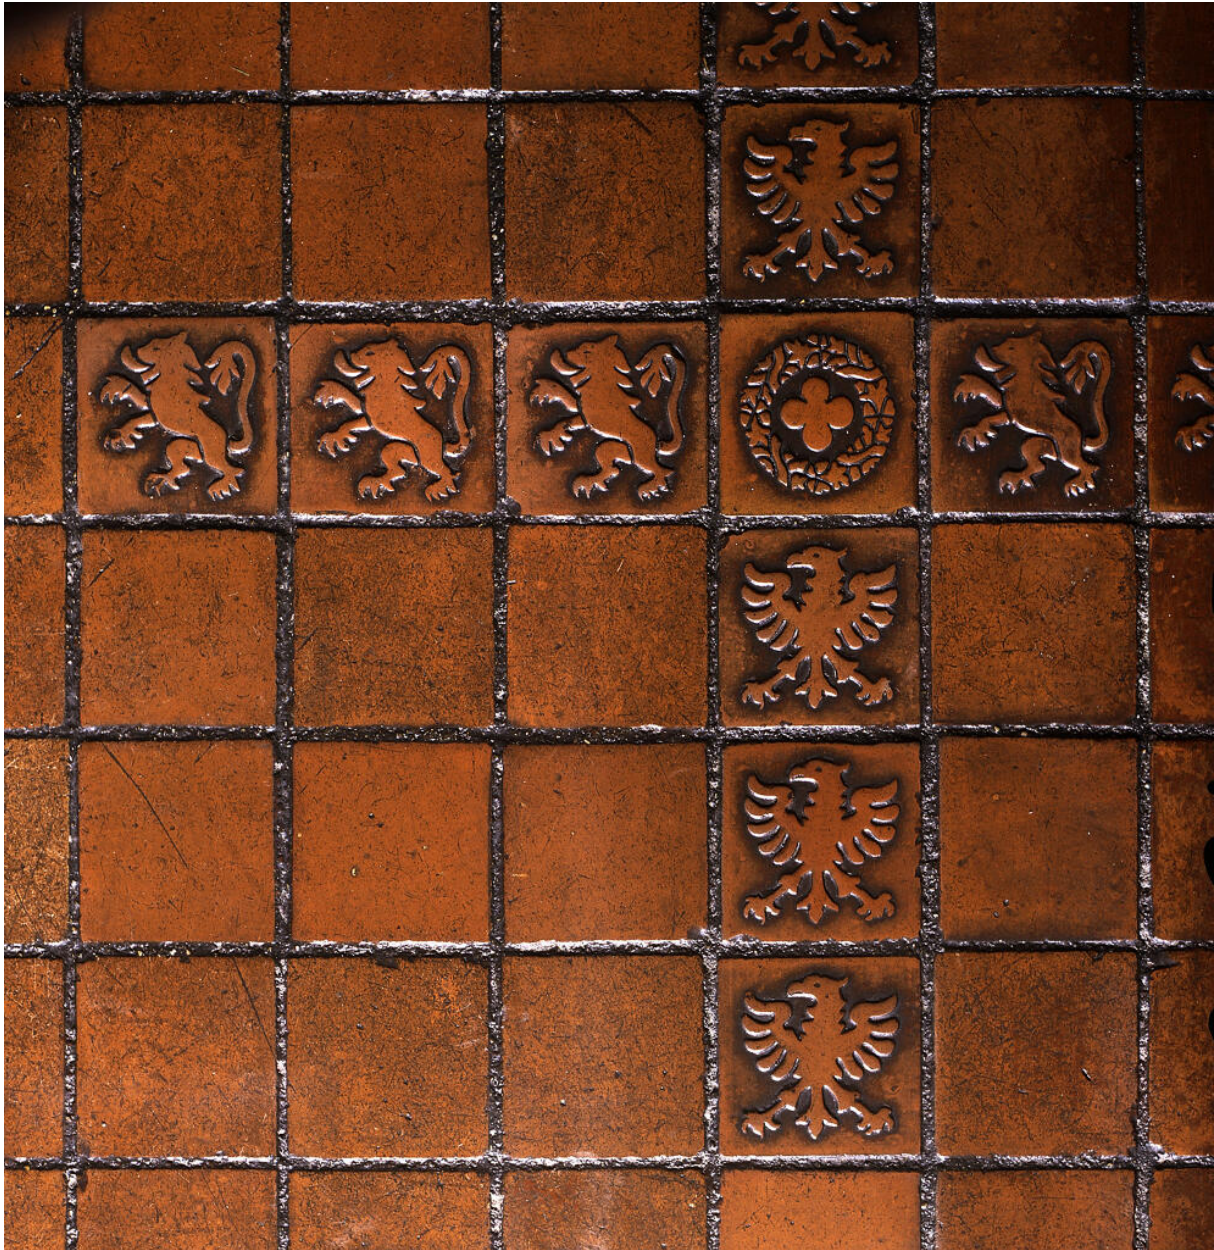
Détail du carrelage au sol dans le grand hall d'entrée.
Phot. Vialles Jean-Bernard
IVR11_20027800202XA

Détail du carrelage au sol dans le grand hall d'entrée.
