Île-de-France, Seine-et-Marne  
Melun  
2 avenue Général-Leclerc

## brasserie Gruber

Numéro de dossier : IA77000434  
Date de l'enquête initiale : 2002  
Date(s) de rédaction : 2002  
Cadre de l'étude : inventaire topographique , patrimoine industriel  
Degré d'étude : étudié

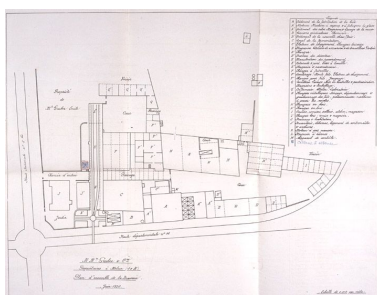
Plan de la brasserie Gruber en juin 1926. (AD Seine-et-Marne. 5 Mp 304)  
Phot. Philippe Ayrault  
IVR11\_20067700363XA

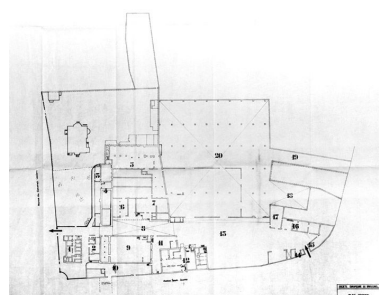
Plan d'ensemble, en 1979 (échelle : 1/400).  
Phot. Philippe Ayrault  
IVR11\_20037700419X

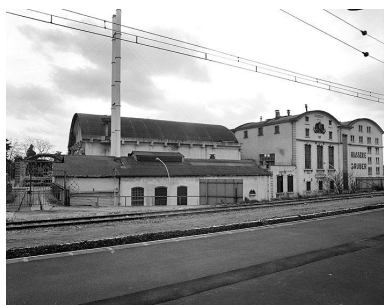
Vue d'ensemble, depuis la voie ferrée au nord : partie ouest de la brasserie Gruber. On voit, de gauche à droite : la passerelle ferroviaire, la chaufferie (et derrière, le cuveau), la salle à brasser et les silos. Photographie avant destruction, 1989. (Ministère de la culture, Inventaire général. 89SG722X)  
Phot. Philippe Ayrault,  
Autr. Philippe Fortin  
IVR11\_20037700001NUCB

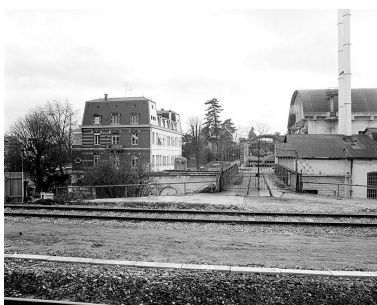
Vue d'ensemble, depuis la voie ferrée au nord : partie est de la brasserie Gruber (passerelle ferroviaire et bureaux). Photographie avant destruction, 1989. (Ministère de la culture, Inventaire général. 89SG689X)  
Phot. Philippe Ayrault,  
Autr. Philippe Fortin  
IVR11\_20037700002NUCB

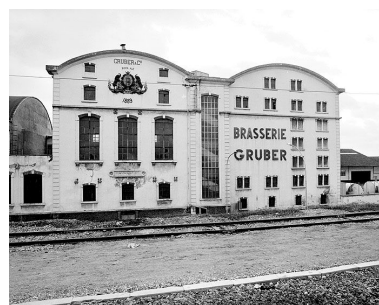
Façade nord de la salle à brasser (à gauche) et des silos (à droite). Photographie avant destruction, 1989. (Ministère de la culture, Inventaire général. 89SG701X)  
Phot. Philippe Ayrault,  
Autr. Philippe Fortin  
IVR11\_20037700003NUCB

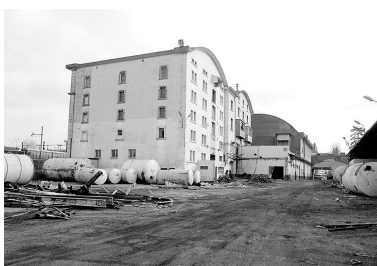
Façade arrière des silos et de la salle à brasser, vue du sud-ouest. Photographie avant destruction, 1989. (Ministère de la culture, Inventaire général. 89SG723X)  
Phot. Philippe Ayrault,  
Autr. Philippe Fortin  
IVR11\_20037700005NUCB

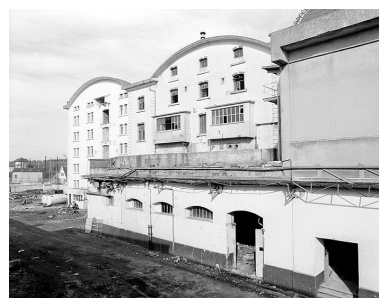
Façade arrière des silos et de la salle à brasser, vue du sud-est. Photographie avant destruction, 1989. (Ministère de la culture, Inventaire général. 89SG706X)  
Phot. Philippe Ayrault,  
Autr. Philippe Fortin  
IVR11\_20037700006NUCB

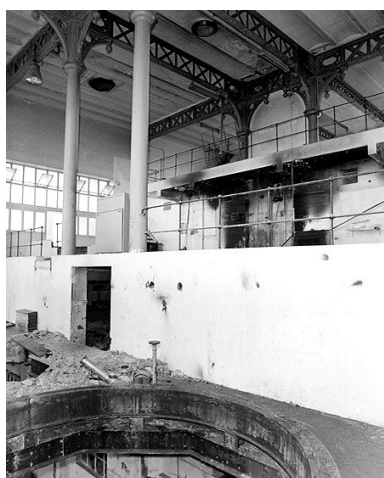
La salle à brasser : vue intérieure. Photographie avant destruction, 1989.

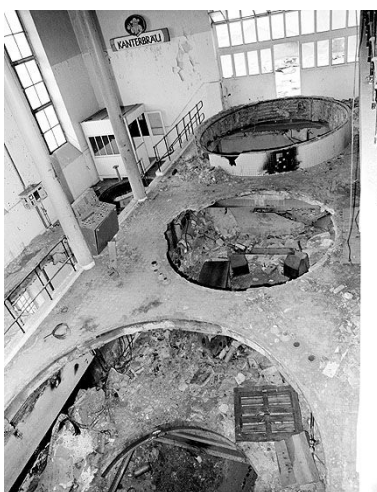
La salle à brasser : emplacement des cuves. Photographie avant destruction, 1989.

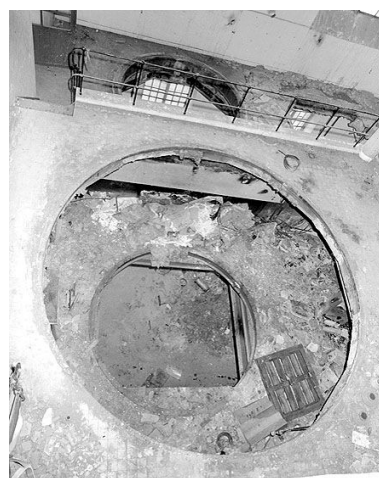
La salle à brasser : emplacement des cuves. Photographie avant destruction, 1989.

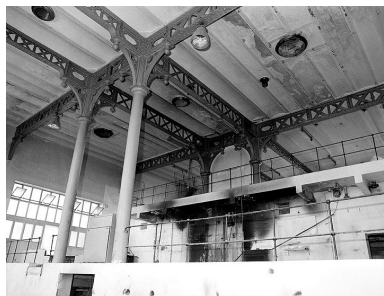
La salle à brasser : colonnes  
et couvrement. Photographie  
avant destruction, 1989.  
(Ministère de la culture,  
Inventaire général. 89SG703X)  
Phot. Philippe Ayrault,  
Autr. Philippe Fortin  
IVR11\_20037700010NUCB

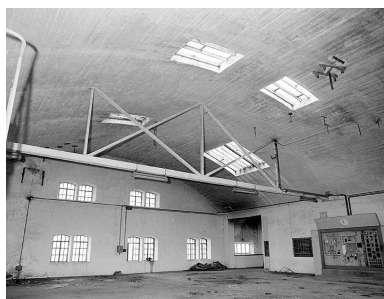
Comble des silos. Photographie  
avant destruction, 1989.  
(Ministère de la culture,  
Inventaire général. 89SG718X)  
Phot. Philippe Ayrault,  
Autr. Philippe Fortin  
IVR11\_20037700013NUCB

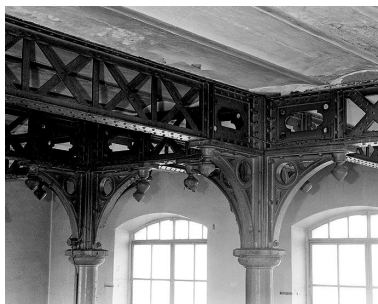
La salle à brasser : détail  
des colonnes et du plafond.  
Photographie avant destruction,  
1989. (Ministère de la culture,  
Inventaire général. 89SG693X)  
Phot. Philippe Ayrault,  
Autr. Philippe Fortin  
IVR11\_20037700011NUCB

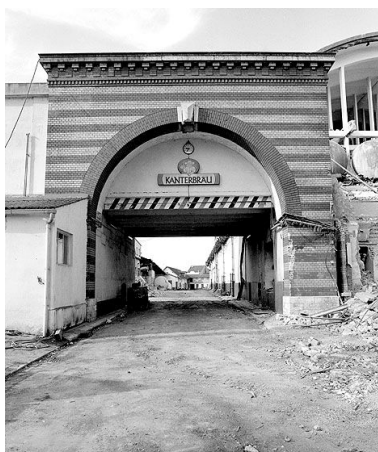
Passage couvert sous la voie ferrée.  
Photographie avant destruction,  
1989. (Ministère de la culture,  
Inventaire général. 89SG697X)  
Phot. Philippe Ayrault,  
Autr. Philippe Fortin  
IVR11\_20037700014NUCB

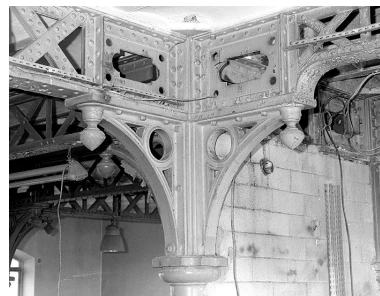
La salle à brasser : détail  
de la structure en fonte.  
Photographie avant destruction,  
1989. (Ministère de la culture,  
Inventaire général. 89SG708X)  
Phot. Philippe Ayrault,  
Autr. Philippe Fortin  
IVR11\_20037700012NUCB

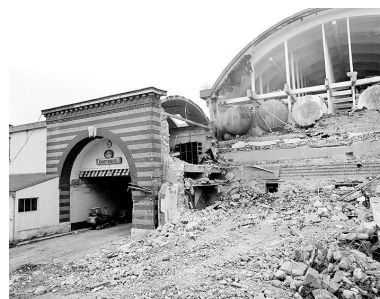
Le passage couvert et le bâtiment  
du cuvage, en cours de démolition.  
Photographie avant destruction,  
1989. (Ministère de la culture,  
Inventaire général. 89SG717X)  
Phot. Philippe Ayrault,  
Autr. Philippe Fortin  
IVR11\_20037700015NUCB

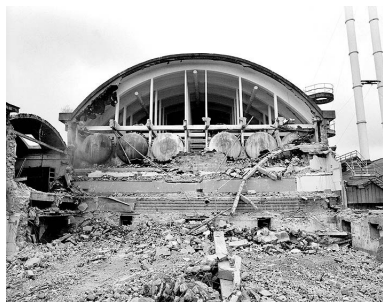
Pignon est du cuvage, en cours de démolition. Photographie avant destruction, 1989. (Ministère de la culture, Inventaire général. 89SG716X)  
Phot. Philippe Ayrault, Autr. Philippe Fortin  
IVR11\_20037700016NUCB

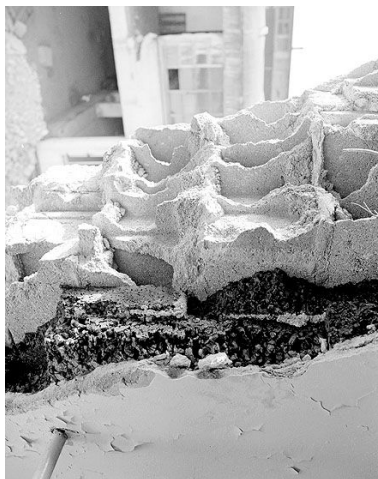
Détails des matériaux des murs du cuvage : ciment, liège, parpaing. Photographie avant destruction, 1989. (Ministère de la culture, Inventaire général. 89SG691X)  
Phot. Philippe Ayrault, Autr. Philippe Fortin  
IVR11\_20037700017NUCB

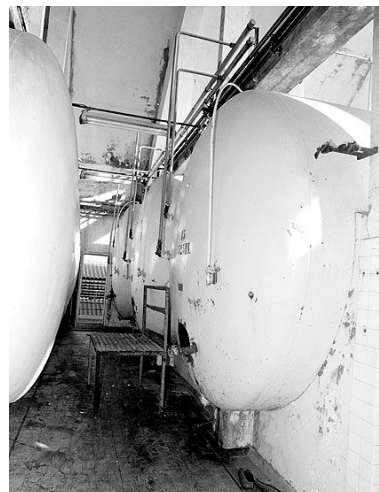
Intérieur du bâtiment de cuvage : cuves portant la plaque : ""Etablissements métallurgiques Louis Granger et cie, Agen, 1947-9"".  
Photographie avant destruction, 1989. (Ministère de la culture, Inventaire général. 89SG680X)  
Phot. Philippe Ayrault, Autr. Philippe Fortin  
IVR11\_20037700018NUCB

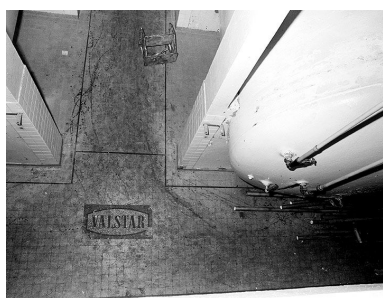
Intérieur du bâtiment de cuvage : le deuxième étage, vu en plongée. Photographie avant destruction, 1989. (Ministère de la culture, Inventaire général. 89SG705X)  
Phot. Philippe Ayrault, Autr. Philippe Fortin  
IVR11\_20037700019NUCB

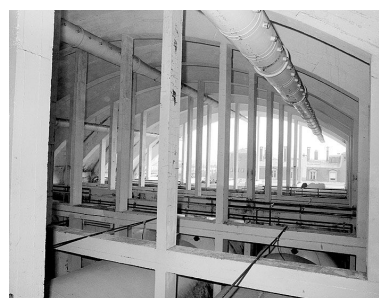
Intérieur du bâtiment de cuvage : structure des combles. Photographie avant destruction, 1989. (Ministère de la culture, Inventaire général. 89SG694X)  
Phot. Philippe Ayrault, Autr. Philippe Fortin  
IVR11\_20037700021NUCB

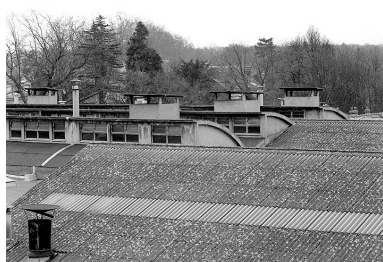
Couverture du hall d'embouteillage. Photographie avant destruction,

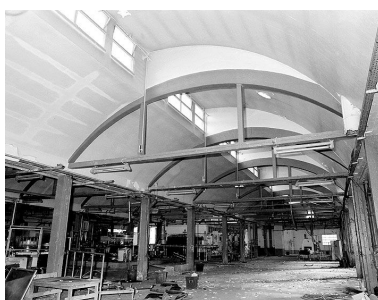
Le hall d'embouteillage : vue intérieure. Photographie avant destruction, 1989.

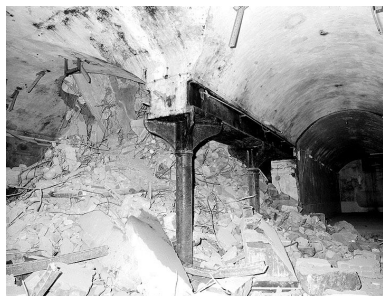
Atelier de réparation : détail  
de la structure métallique.  
Photographie avant destruction,  
1989. (Ministère de la culture,  
Inventaire général. 89SG709X)  
Phot. Philippe Ayrault,  
Autr. Philippe Fortin  
IVR11\_20037700025NUCB

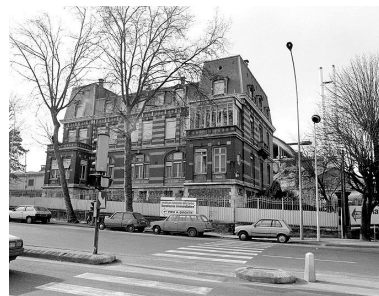
Bâtiment des bureaux : vue de  
la façade (élévation est), depuis  
l'avenue du Général-Leclerc.  
Photographie avant destruction,  
1989. (Ministère de la culture,  
Inventaire général. 89SG695X)  
Phot. Philippe Ayrault,  
Autr. Philippe Fortin  
IVR11\_20037700027NUCB

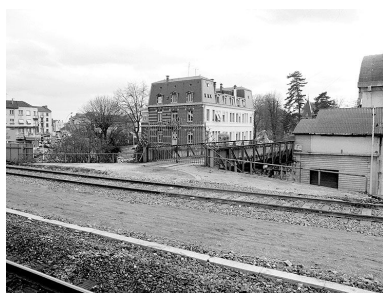
Bâtiment des bureaux : vue  
d'ensemble, depuis la voie  
ferrée (élévations nord et ouest).  
Photographie avant destruction,  
1989. (Ministère de la culture,  
Inventaire général. 89SG684X)  
Phot. Philippe Ayrault,  
Autr. Philippe Fortin  
IVR11\_20037700028NUCB

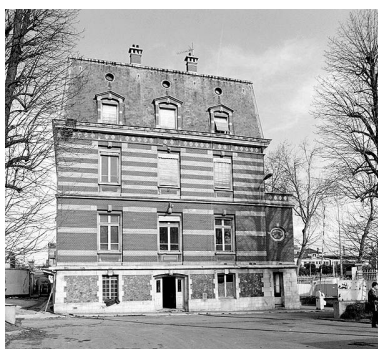
Bâtiment des bureaux :  
élévation latérale. Photographie  
avant destruction, 1989.  
(Ministère de la culture,  
Inventaire général. 89SG682X)  
Phot. Philippe Ayrault,  
Autr. Philippe Fortin  
IVR11\_20037700029NUCB

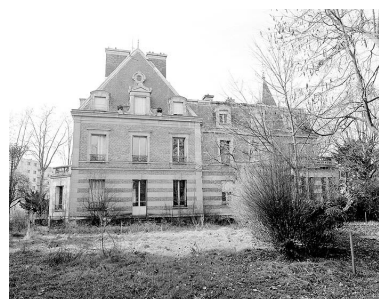
Façade arrière (ouest) du logement  
patronal, dit ""château"", en 1989.  
Photographie avant destruction de  
l'usine, 1989. (Ministère de la culture,  
Inventaire général. 89SG681X)

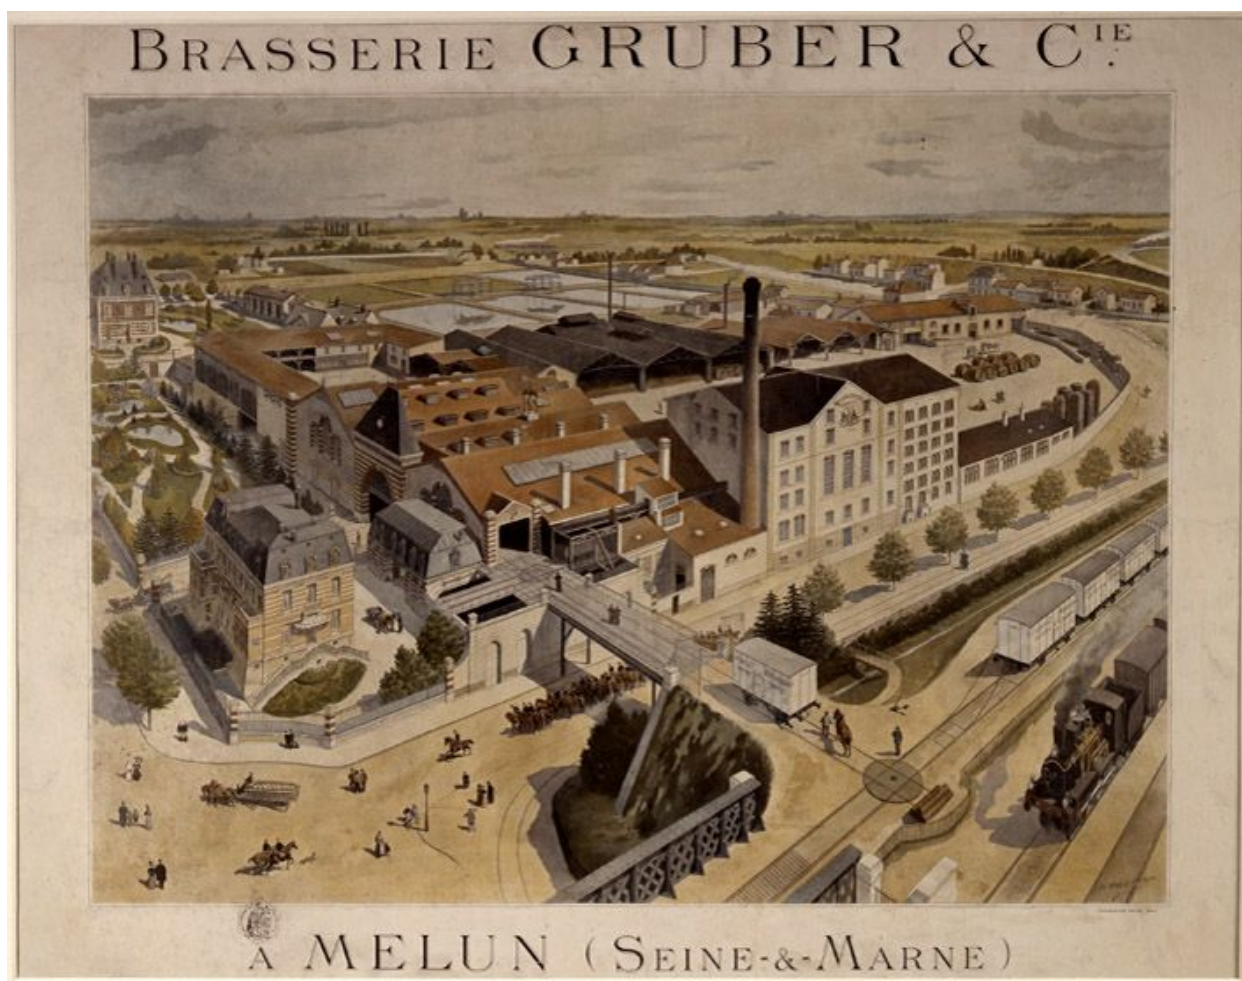
Affiche représentant l'usine vers 1900. (Musée municipal de Melun. P. 046)

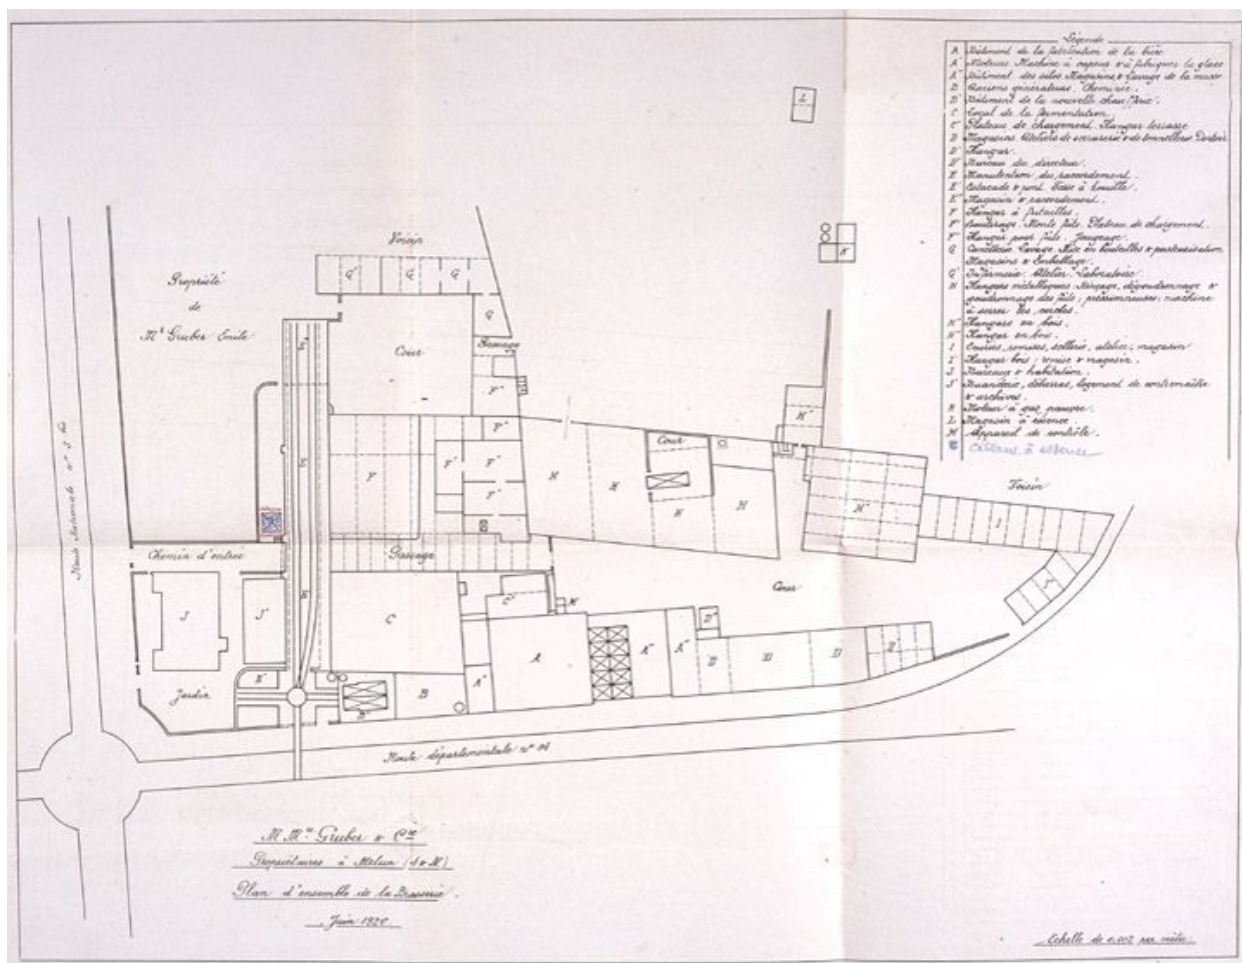
Plan de la brasserie Gruber en juin 1926. (AD Seine-et-Marne. 5 Mp 304)

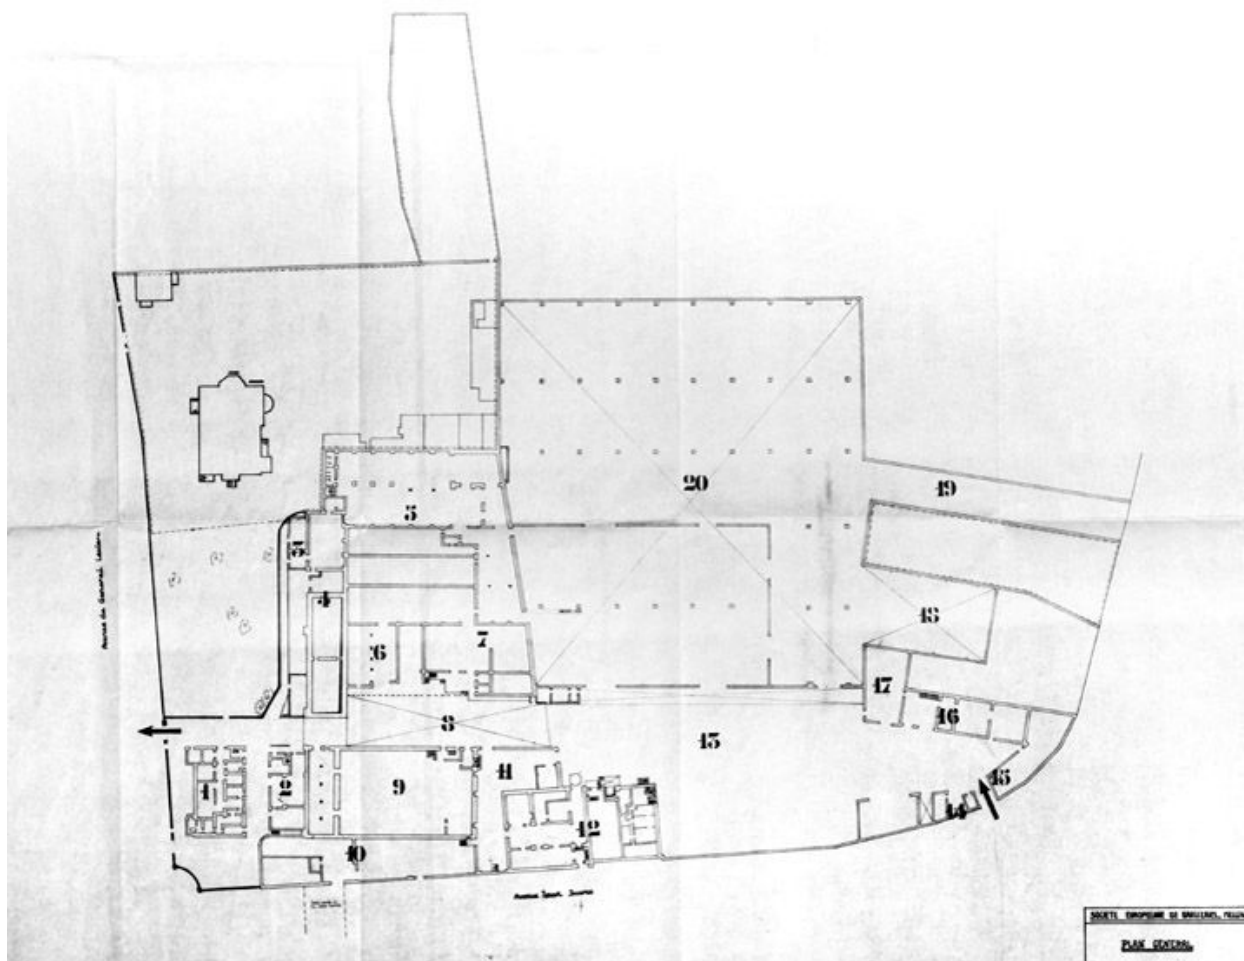
Plan d'ensemble, en 1979 (échelle : 1/400).

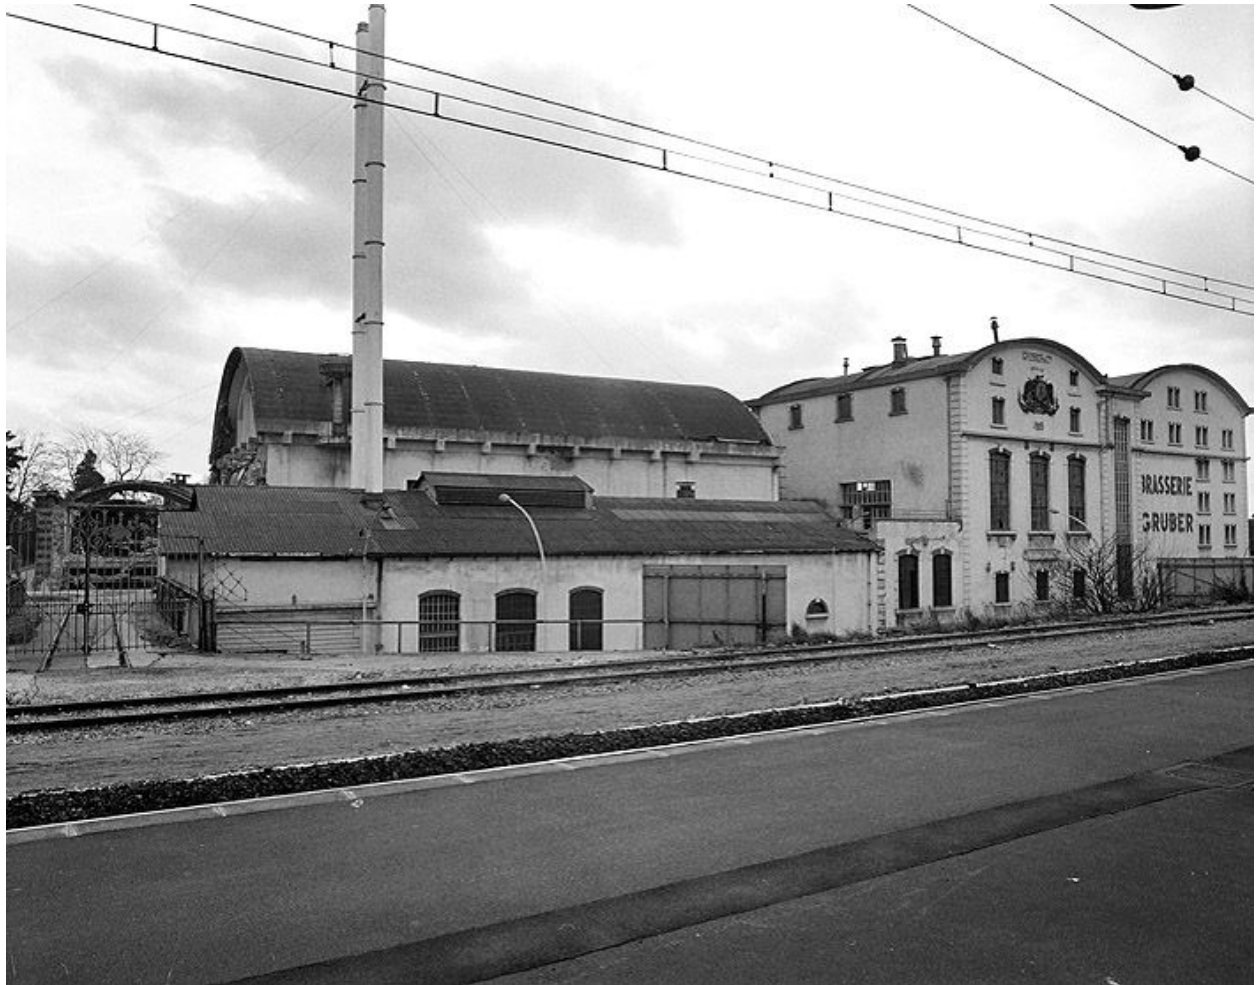
Vue d'ensemble, depuis la voie ferrée au nord : partie ouest de la brasserie Gruber. On voit, de gauche à droite : la passerelle ferroviaire, la chaufferie (et derrière, le cuvage), la salle à brasser et les silos. Photographie avant destruction, 1989. (Ministère de la culture, Inventaire général. 89SG722X)

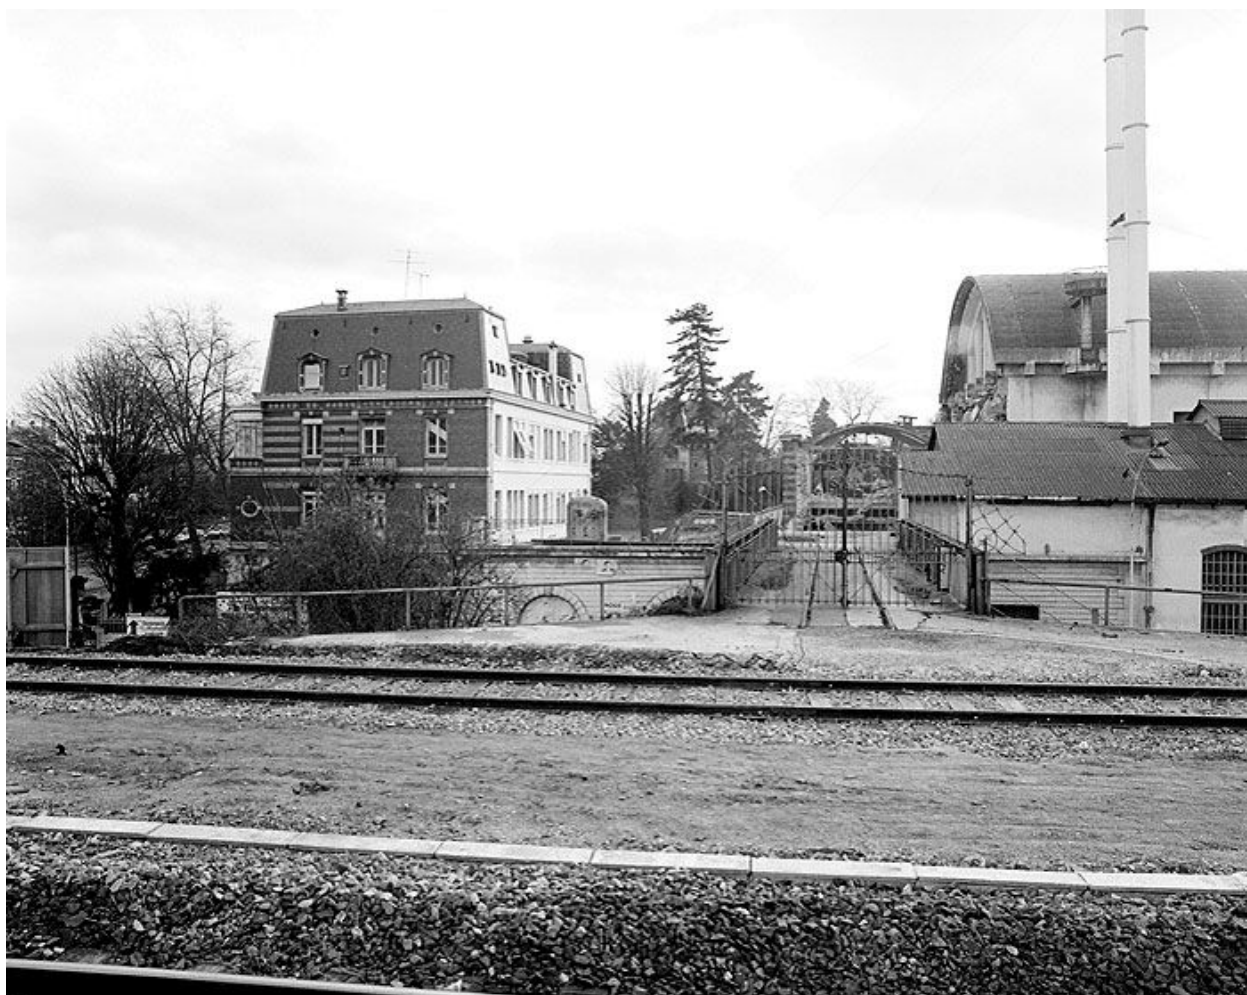
Vue d'ensemble, depuis la voie ferrée au nord : partie est de la brasserie Gruber (passerelle ferroviaire et bureaux).  
Photographie avant destruction, 1989. (Ministère de la culture, Inventaire général. 89SG689X)

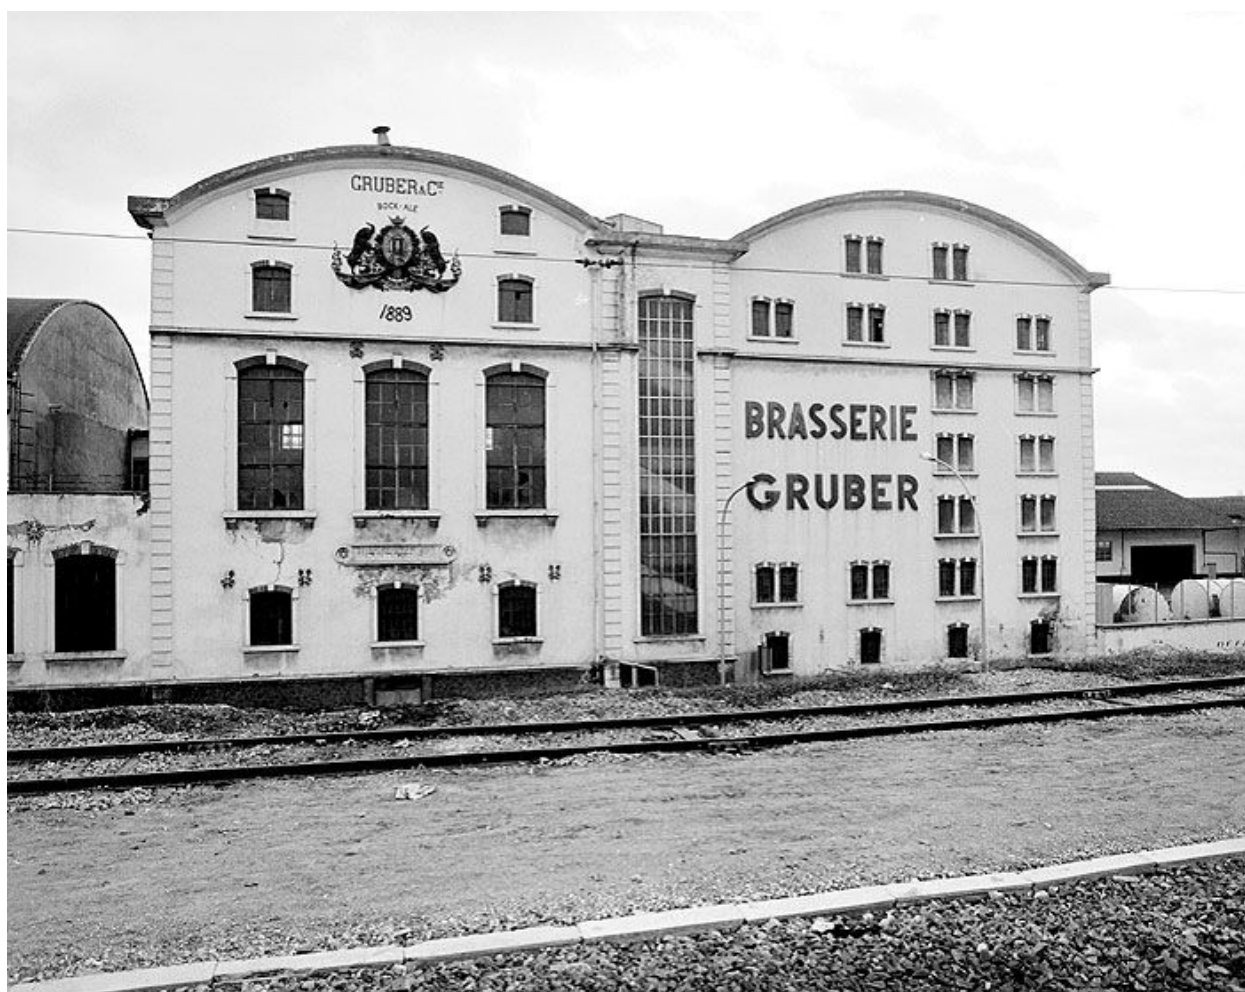
Façade nord de la salle à brasser (à gauche) et des silos (à droite). Photographie avant destruction, 1989. (Ministère de la culture, Inventaire général. 89SG701X)

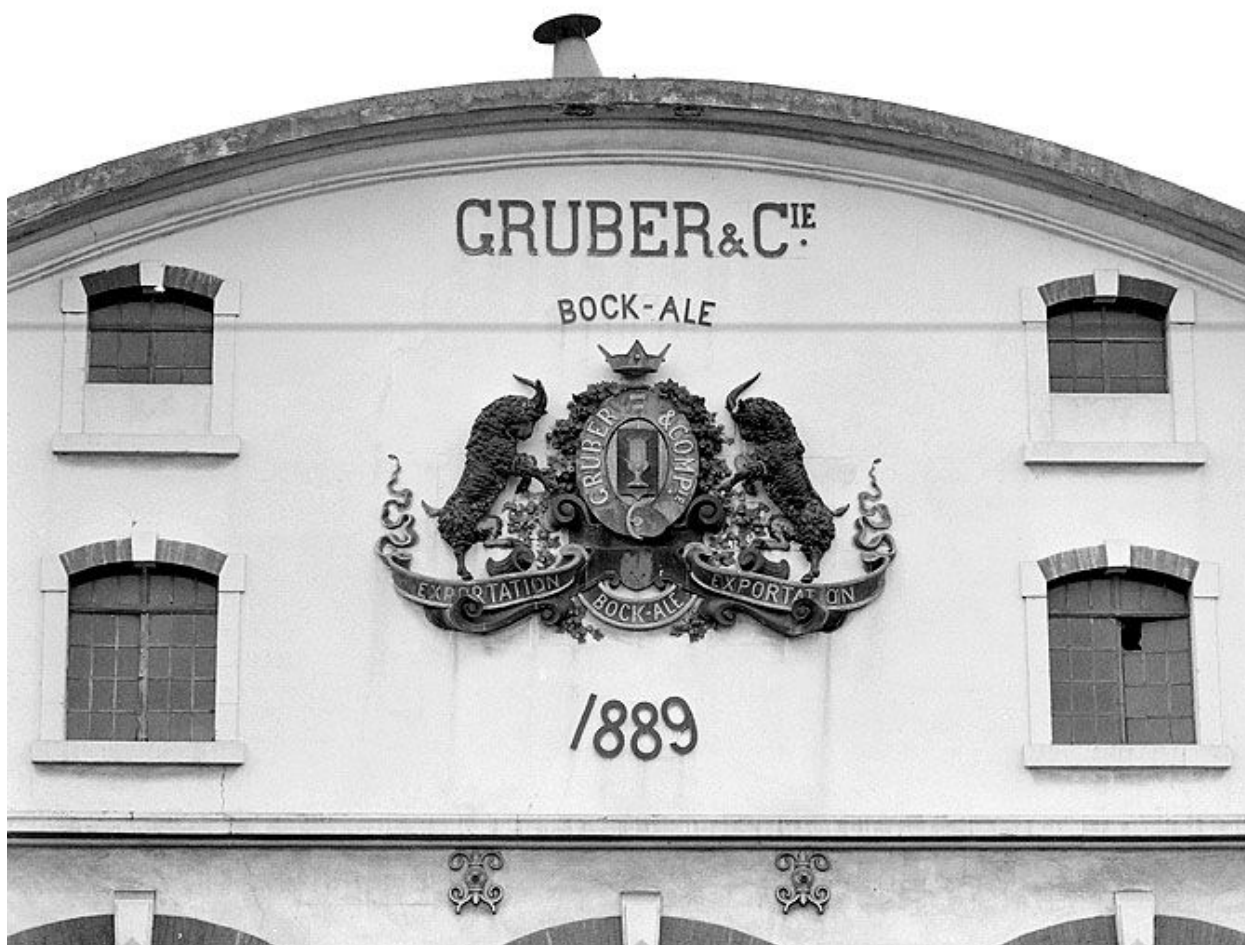
Façade nord de la salle à brasser : détail de l'écusson ""Gruber et cie, 1889"". Photographie avant destruction, 1989.  
(Ministère de la culture, Inventaire général. 89SG699X)

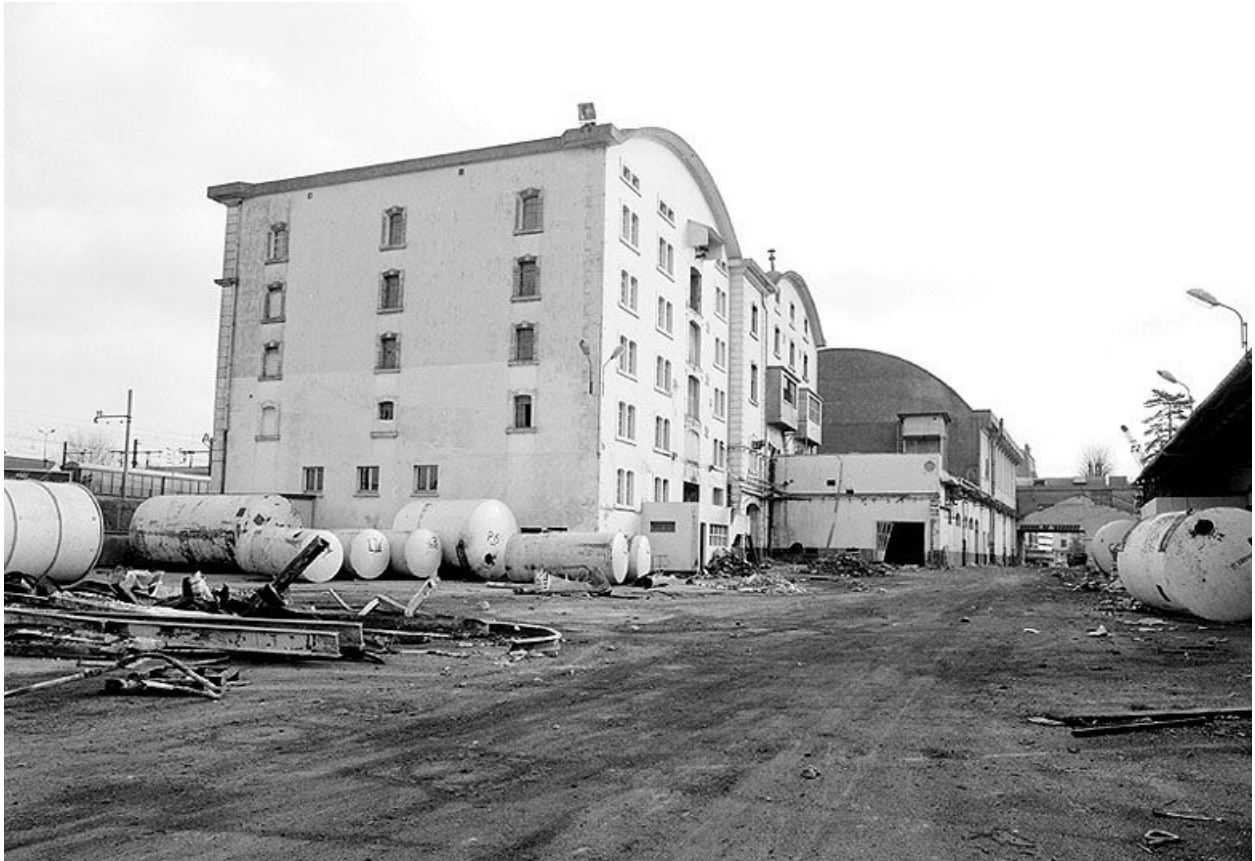
Façade arrière des silos et de la salle à brasser, vue du sud-ouest. Photographie avant destruction, 1989. (Ministère de la culture, Inventaire général. 89SG723X)

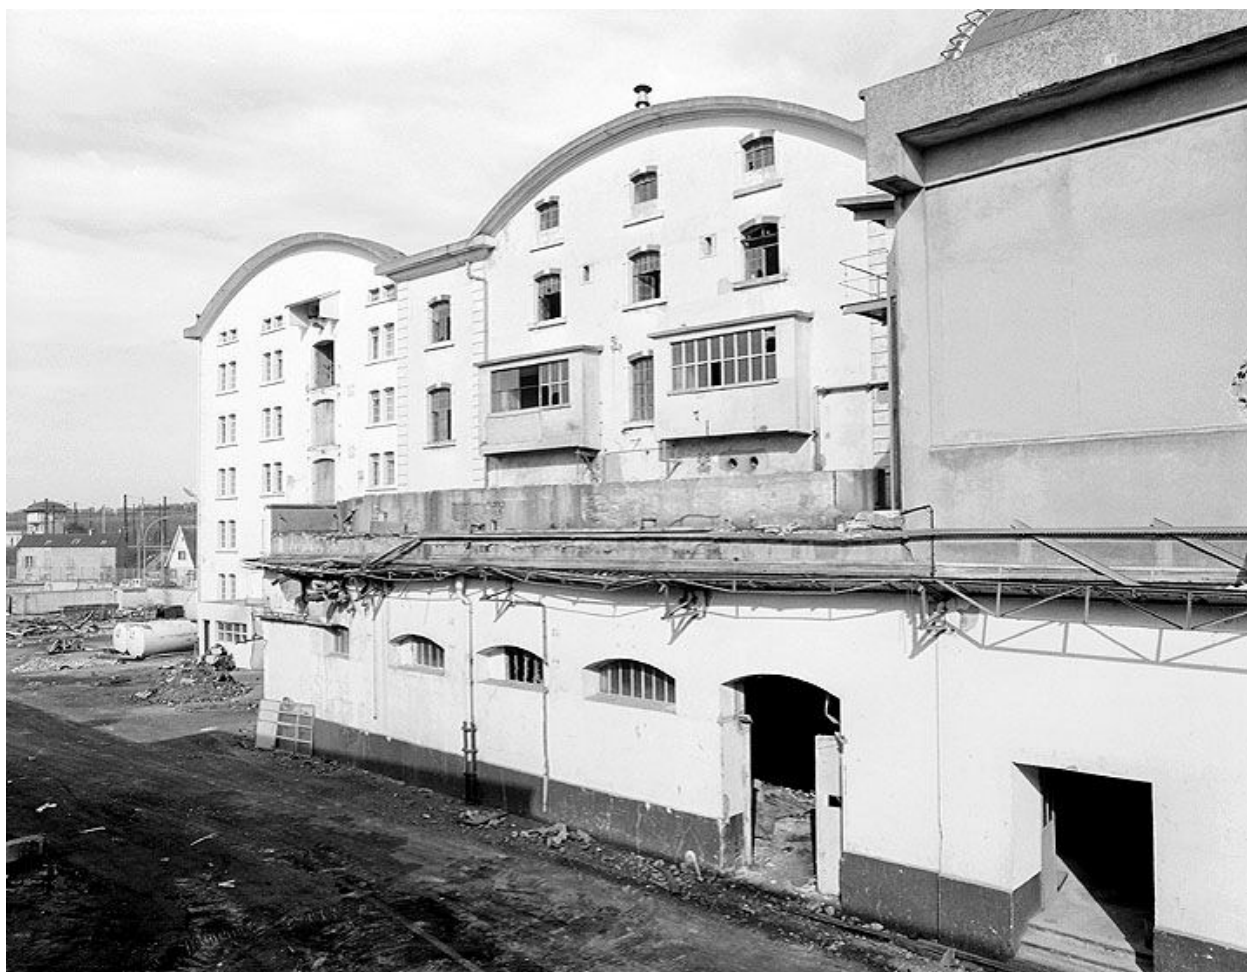
Façade arrière des silos et de la salle à brasser, vue du sud-est. Photographie avant destruction, 1989. (Ministère de la culture, Inventaire général. 89SG706X)

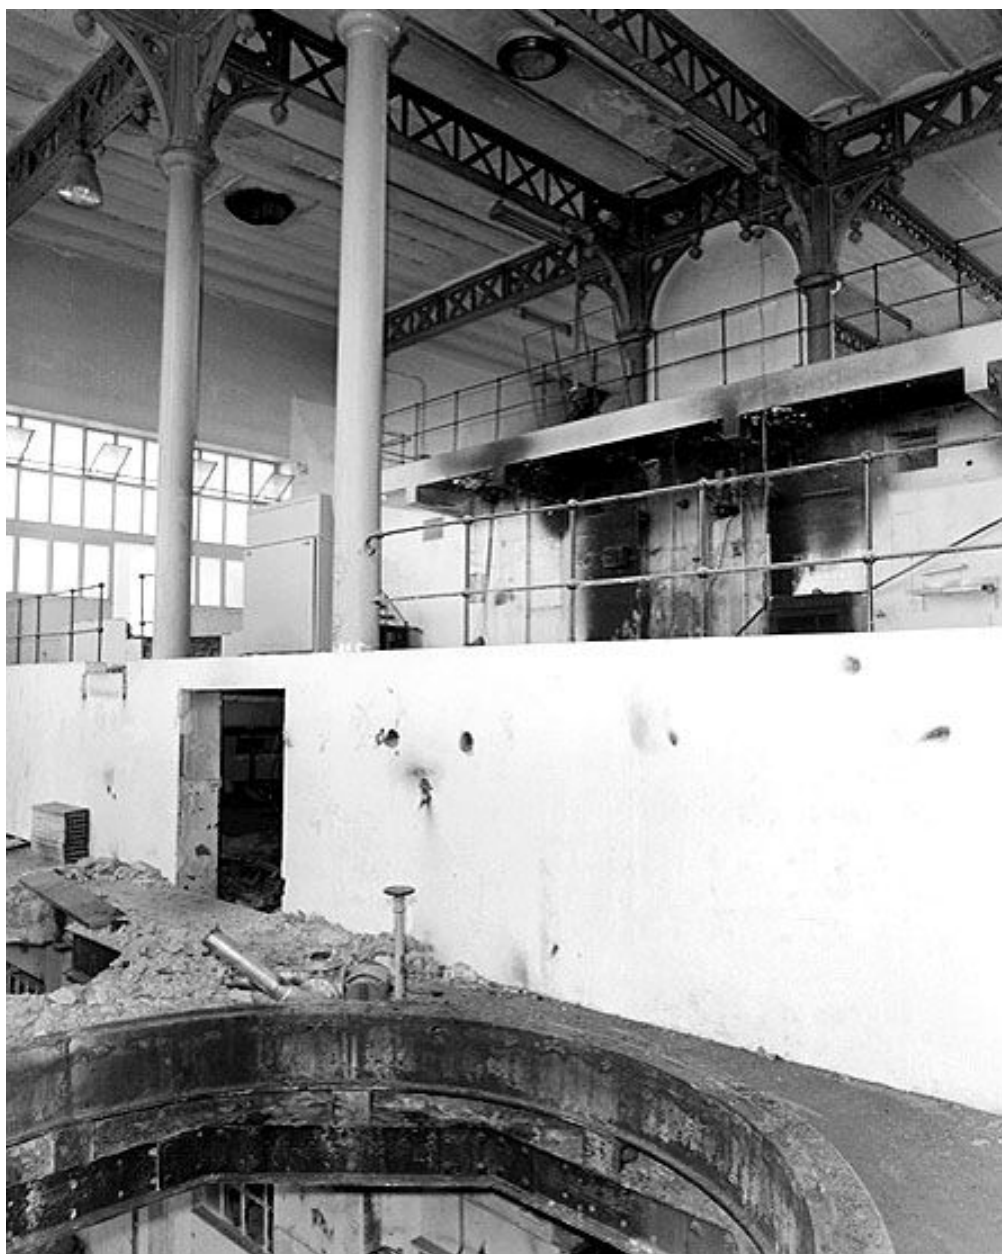
La salle à brasser : vue intérieure. Photographie avant destruction, 1989. (Ministère de la culture, Inventaire général. 89SG702X)

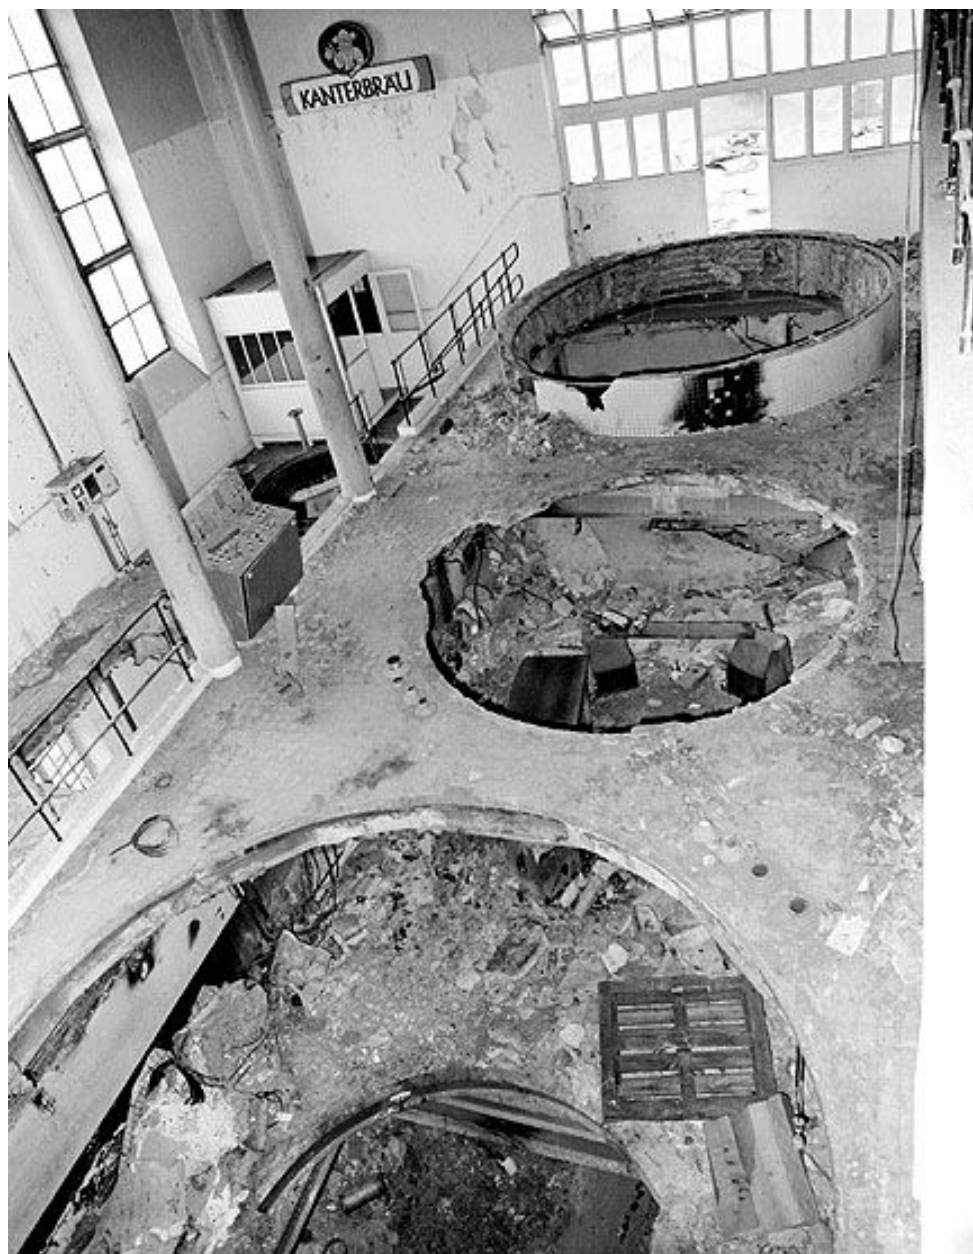
La salle à brasser : emplacement des cuves. Photographie avant destruction, 1989. (Ministère de la culture, Inventaire général. 89SG711X)

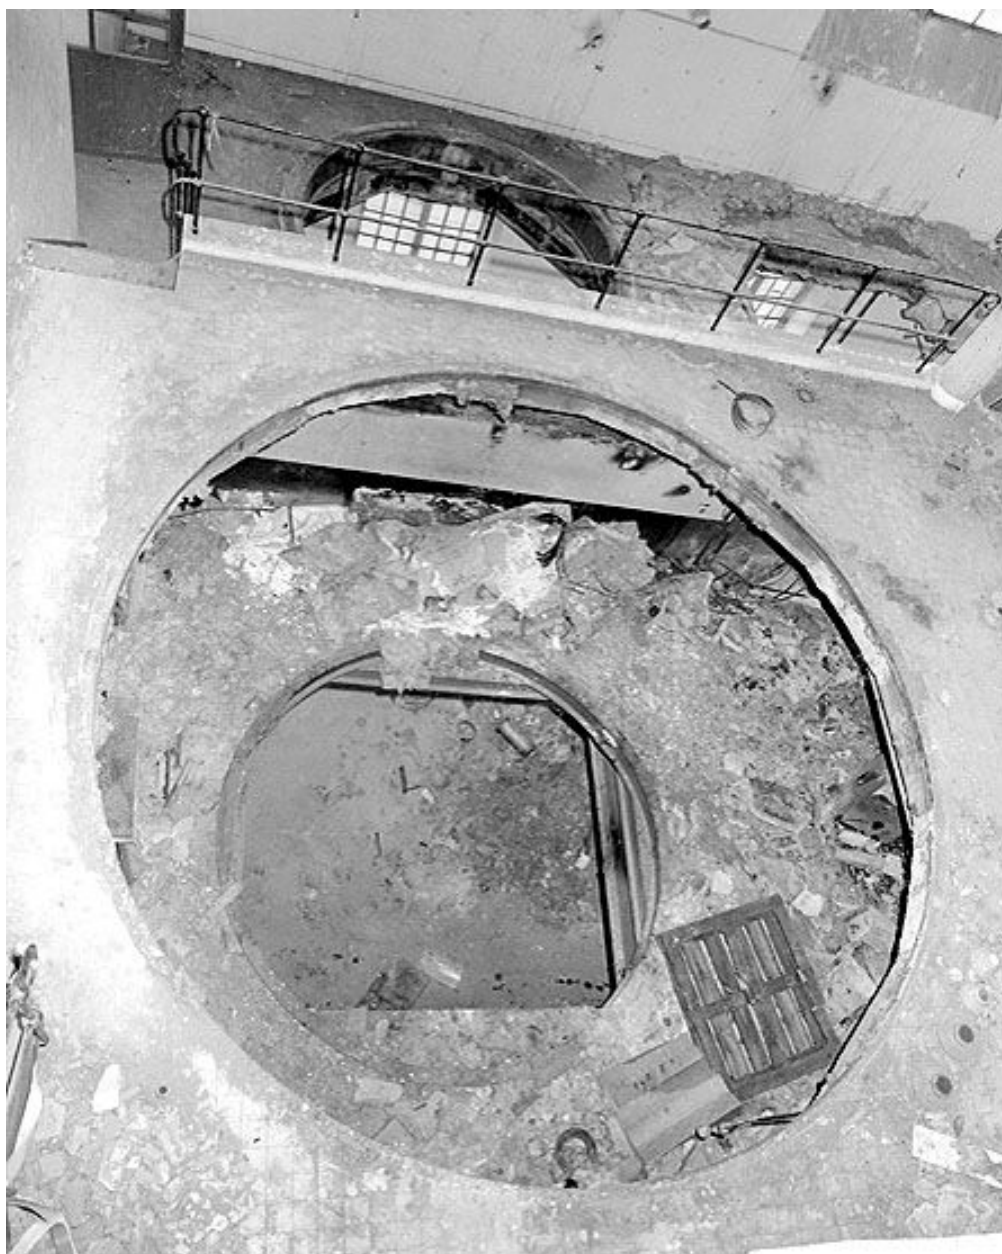
La salle à brasser : emplacement des cuves. Photographie avant destruction, 1989. (Ministère de la culture, Inventaire général. 89SG688X)

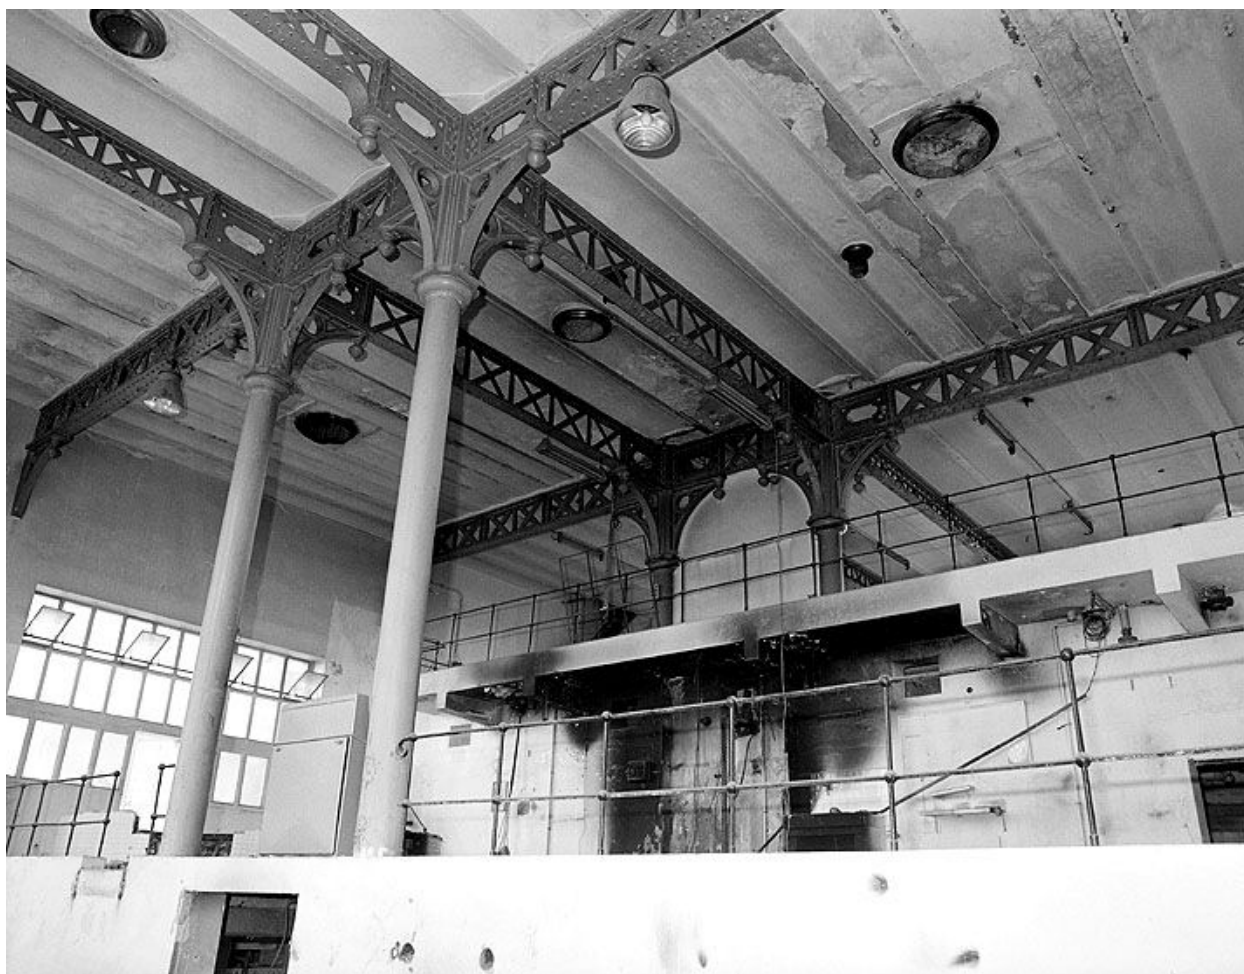
La salle à brasser : colonnes et couvrement. Photographie avant destruction, 1989. (Ministère de la culture, Inventaire général. 89SG703X)

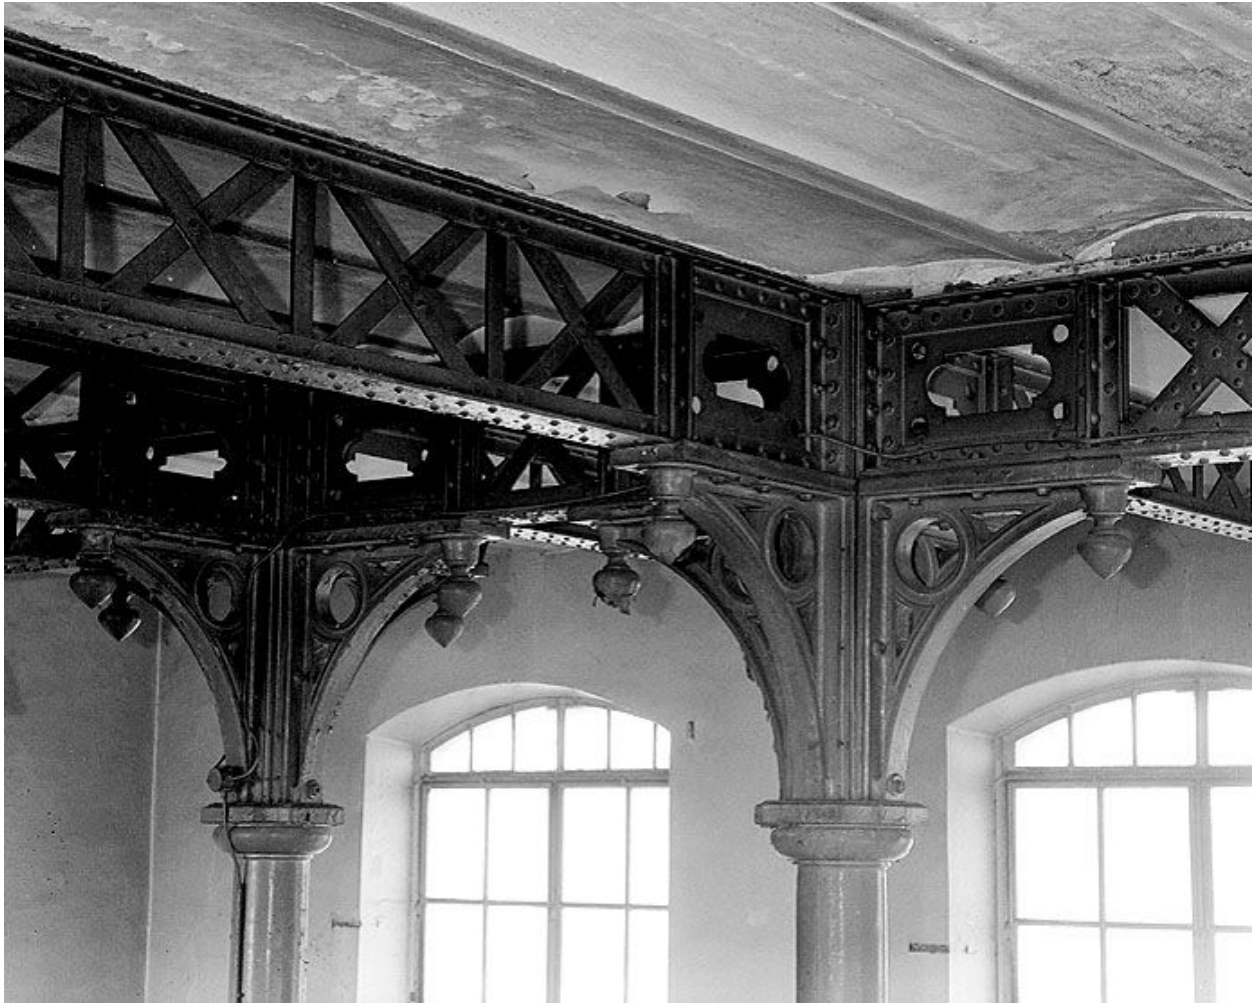
La salle à brasser : détail des colonnes et du plafond. Photographie avant destruction, 1989. (Ministère de la culture, Inventaire général. 89SG693X)
