Île-de-France, Seine-et-Marne  
Melun  
2 avenue Général-Leclerc

## brasserie Gruber

Numéro de dossier : IA77000434  
Date de l'enquête initiale : 2002  
Date(s) de rédaction : 2002  
Cadre de l'étude : inventaire topographique , patrimoine industriel  
Degré d'étude : étudié

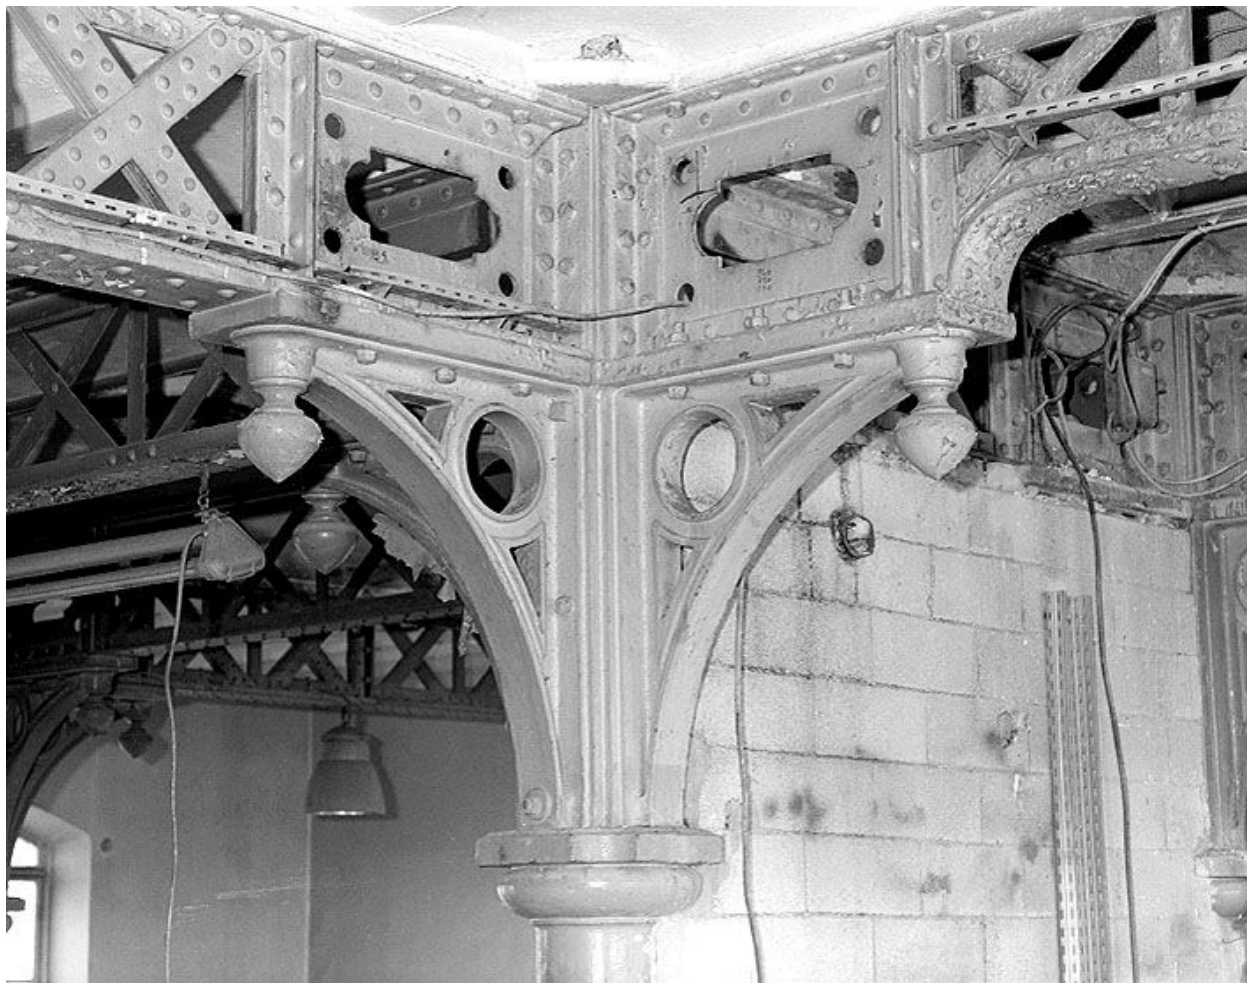
La salle à brasser : détail de la structure en fonte. Photographie avant destruction, 1989. (Ministère de la culture, Inventaire général. 89SG708X)

La salle à brasser : détail  
de la structure en fonte.  
Photographie avant destruction,  
1989. (Ministère de la culture,  
Inventaire général. 89SG708X)  
Phot. Philippe Ayrault,  
Autr. Philippe Fortin  
IVR11\_20037700012NUCB

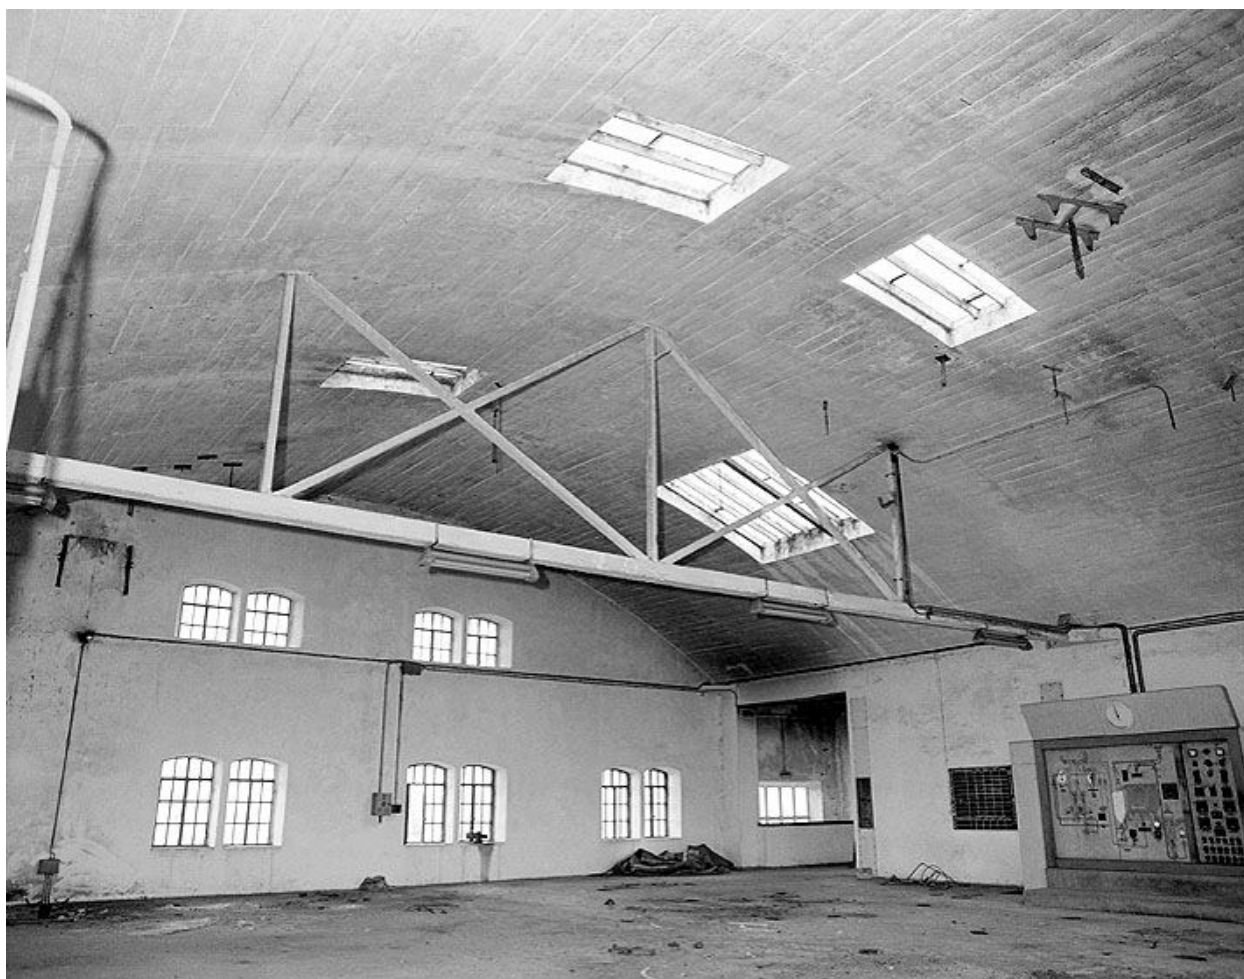
Comble des silos. Photographie avant destruction, 1989. (Ministère de la culture, Inventaire général. 89SG718X)

Comble des silos. Photographie  
avant destruction, 1989.  
(Ministère de la culture,  
Inventaire général. 89SG718X)  
Phot. Philippe Ayrault,  
Autr. Philippe Fortin  
IVR11\_20037700013NUCB

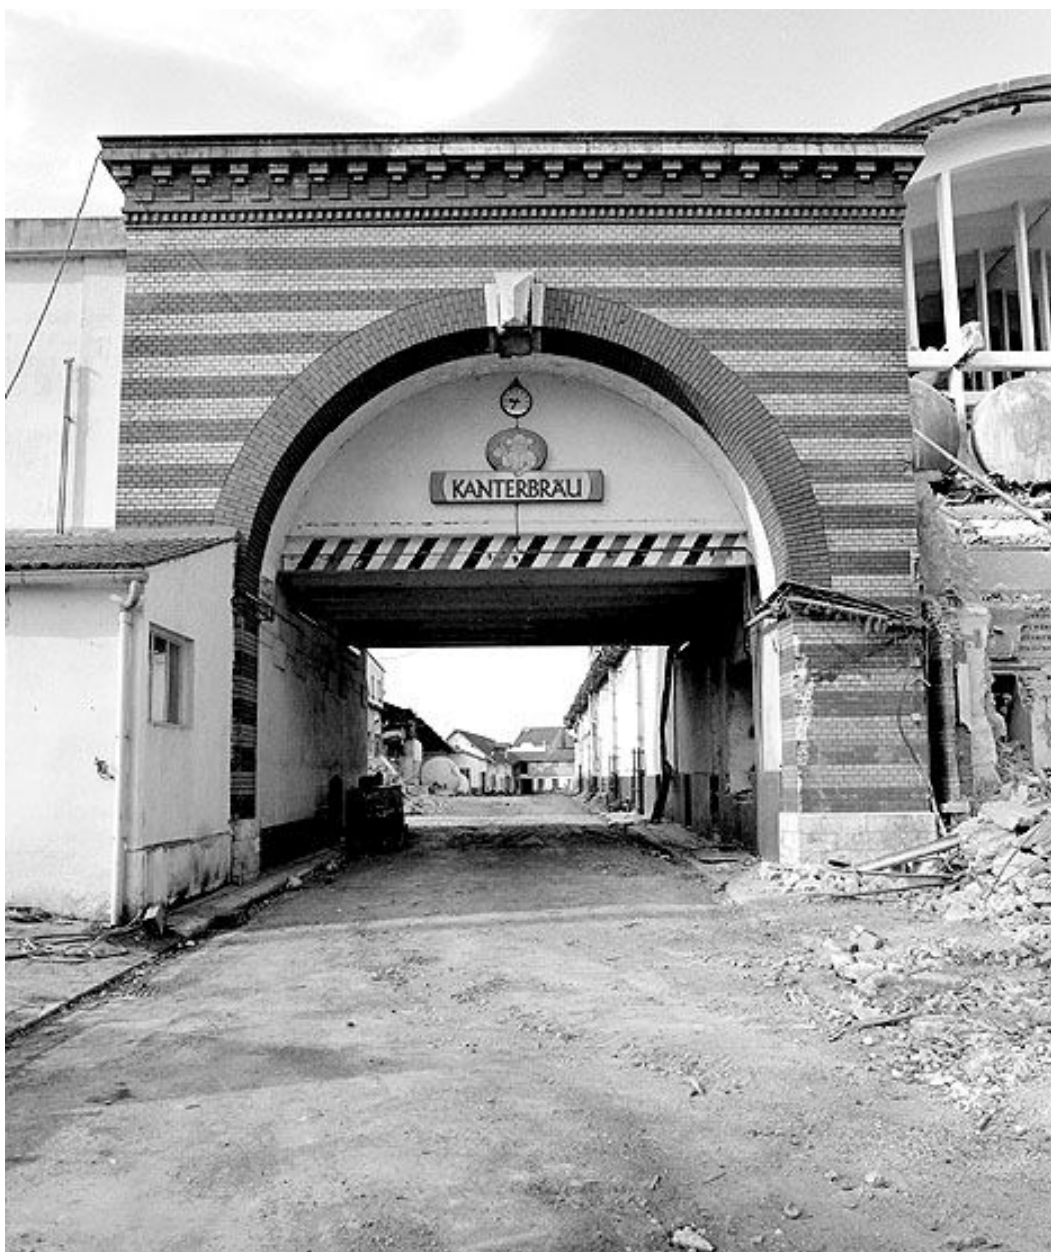
Passage couvert sous la voie ferrée. Photographie avant destruction, 1989. (Ministère de la culture, Inventaire général. 89SG697X)

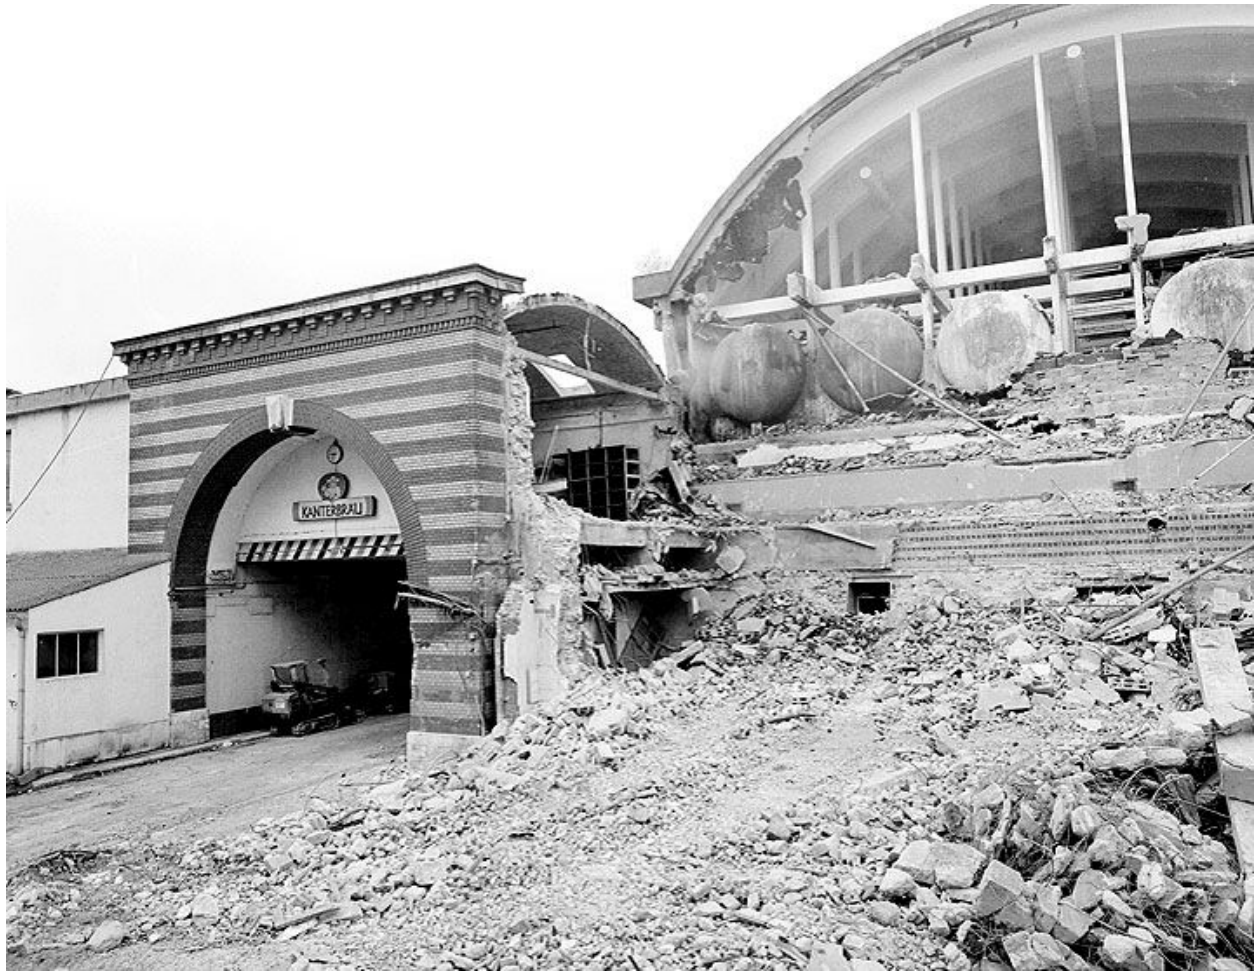
Le passage couvert et le bâtiment du cuvage, en cours de démolition. Photographie avant destruction, 1989. (Ministère de la culture, Inventaire général. 89SG717X)

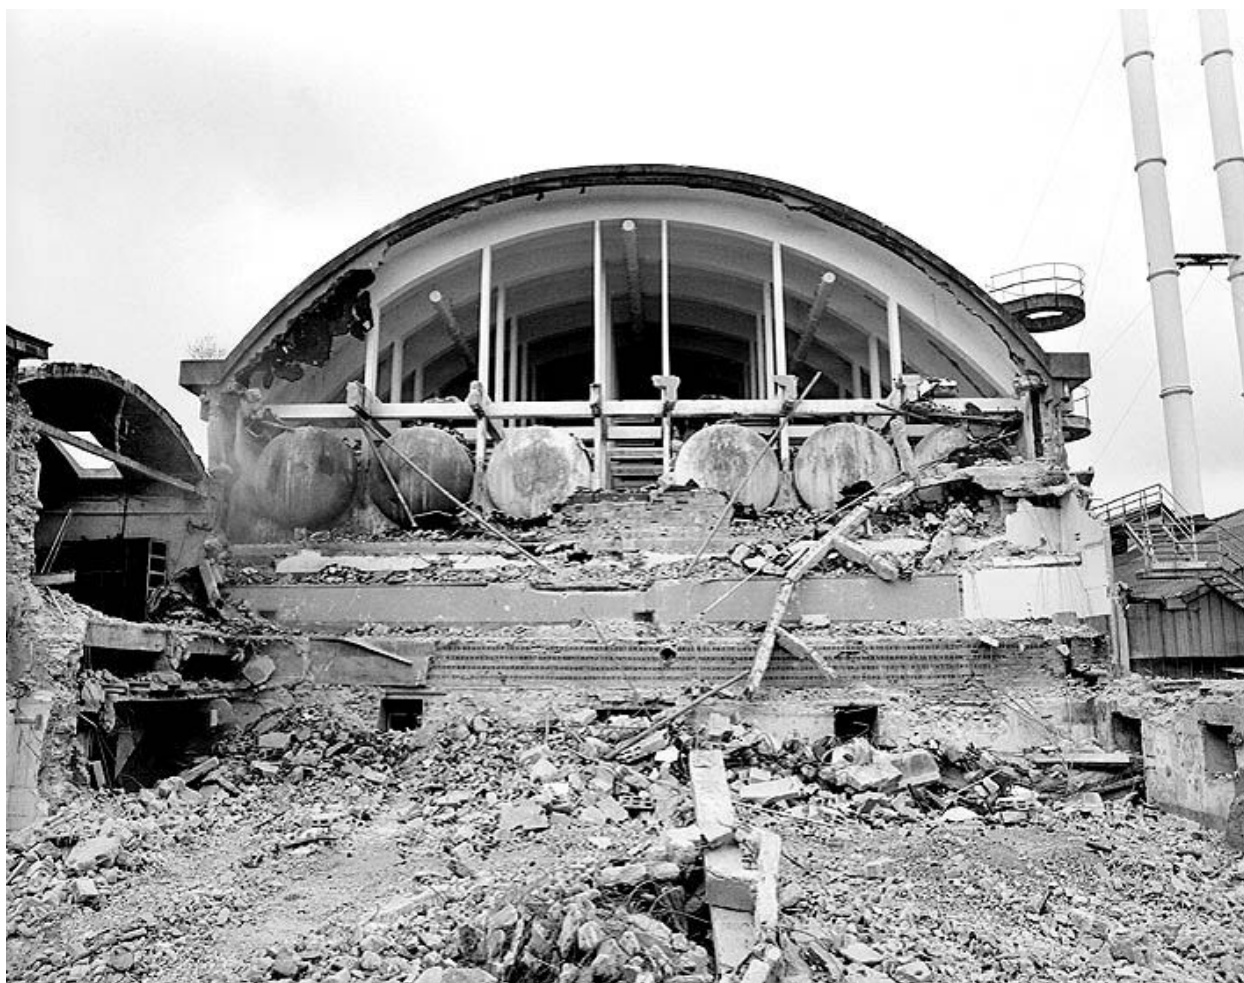
Pignon est du cuvage, en cours de démolition. Photographie avant destruction, 1989. (Ministère de la culture, Inventaire général. 89SG716X)

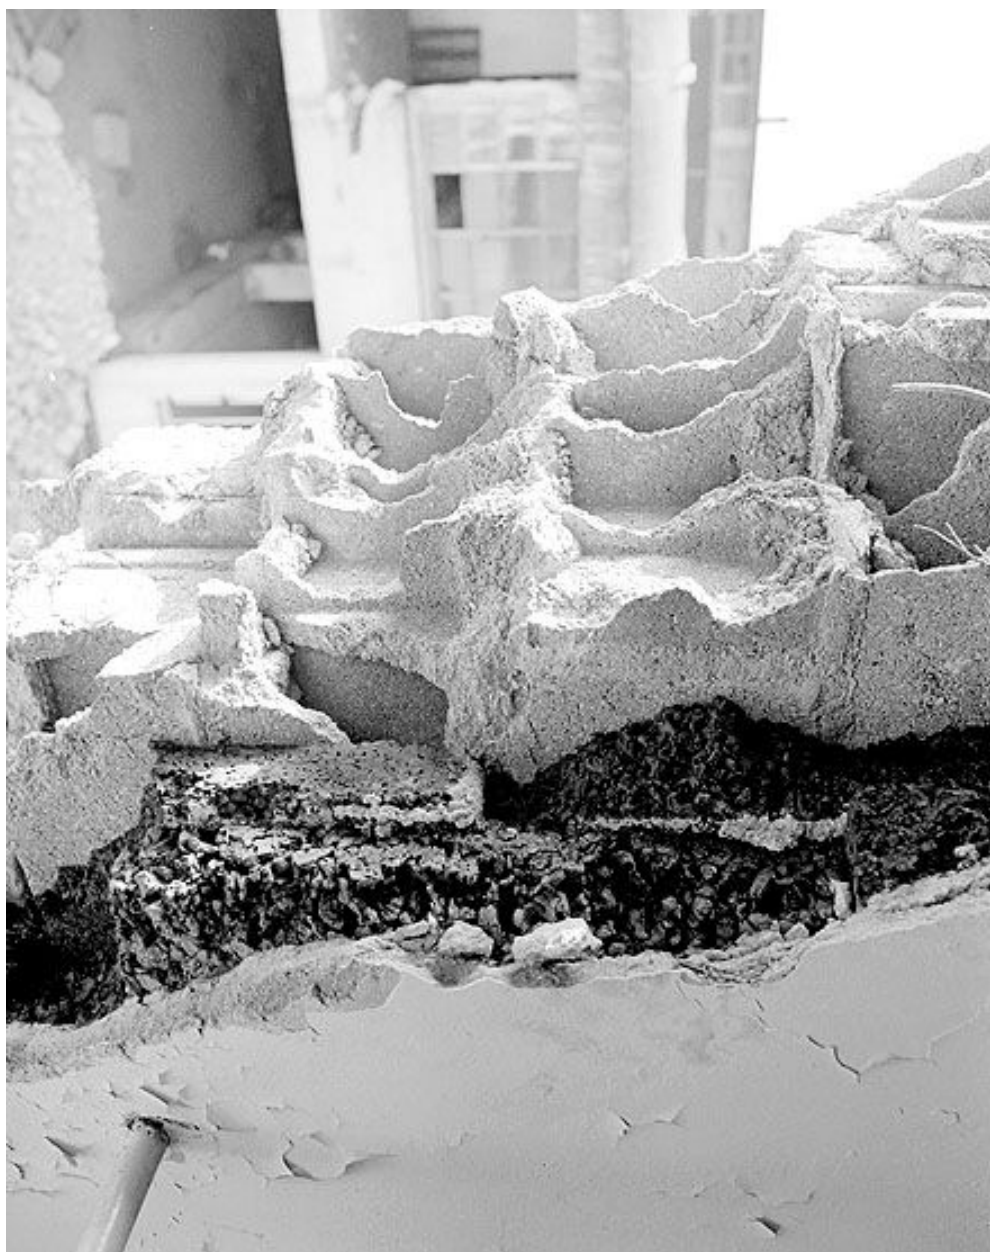
Détails des matériaux des murs du cuvage : ciment, liège, parpaing. Photographie avant destruction, 1989. (Ministère de la culture, Inventaire général. 89SG691X)

Détails des matériaux des murs du cuvage : ciment, liège, parpaing. Photographie avant destruction, 1989. (Ministère de la culture, Inventaire général. 89SG691X)  
Phot. Philippe Ayrault, Autr. Philippe Fortin  
IVR11\_20037700017NUCB

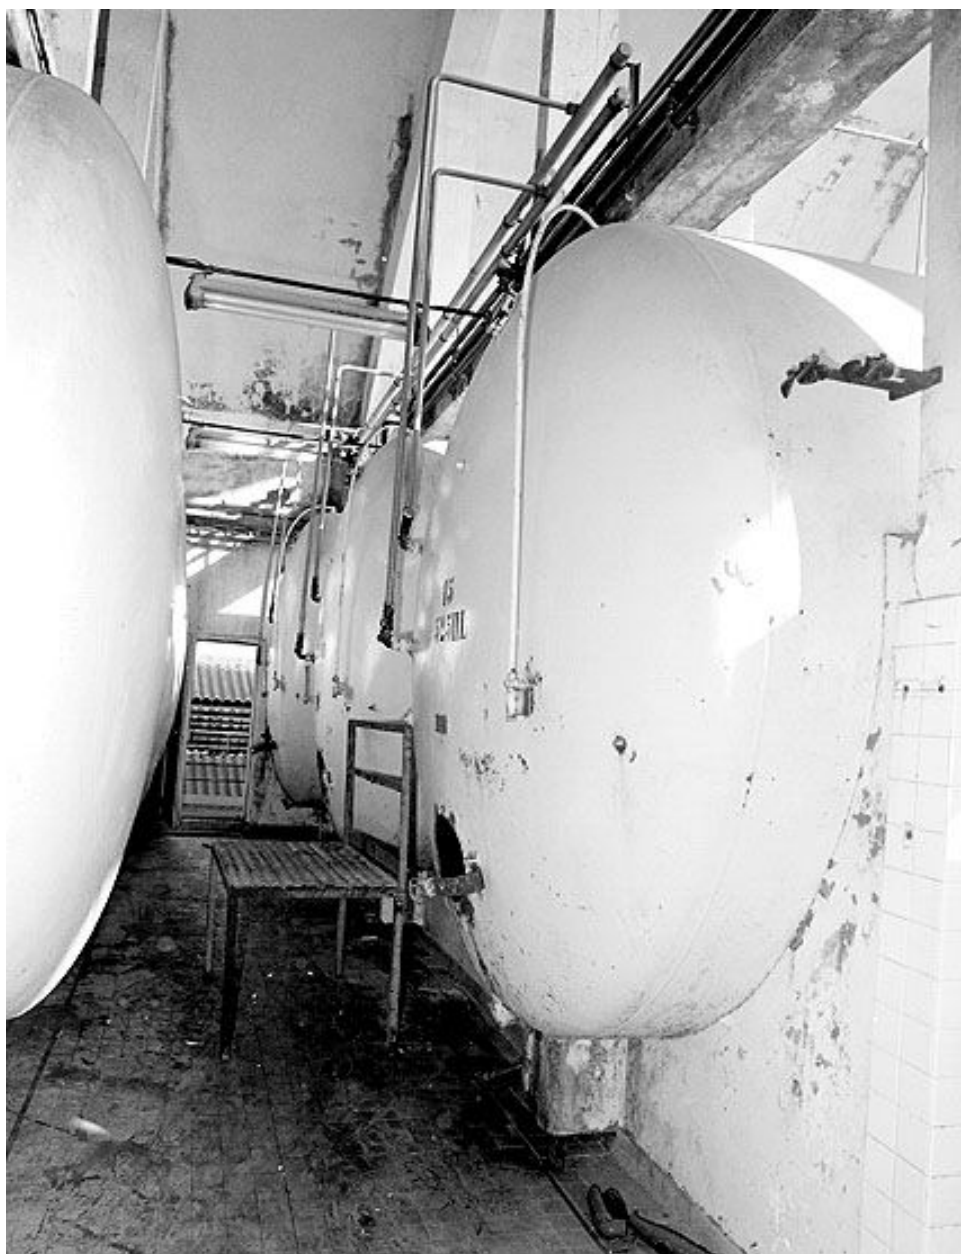
Intérieur du bâtiment de cuvage : cuves portant la plaque : ""Etablissements métallurgiques Louis Granger et cie, Agen, 1947-9""". Photographie avant destruction, 1989. (Ministère de la culture, Inventaire général. 89SG680X)

Intérieur du bâtiment de cuvage : cuves portant la plaque : ""Etablissements métallurgiques Louis Granger et cie, Agen, 1947-9"".  
Photographie avant destruction, 1989. (Ministère de la culture, Inventaire général. 89SG680X)  
Phot. Philippe Ayrault, Autr. Philippe Fortin  
IVR11\_20037700018NUCB

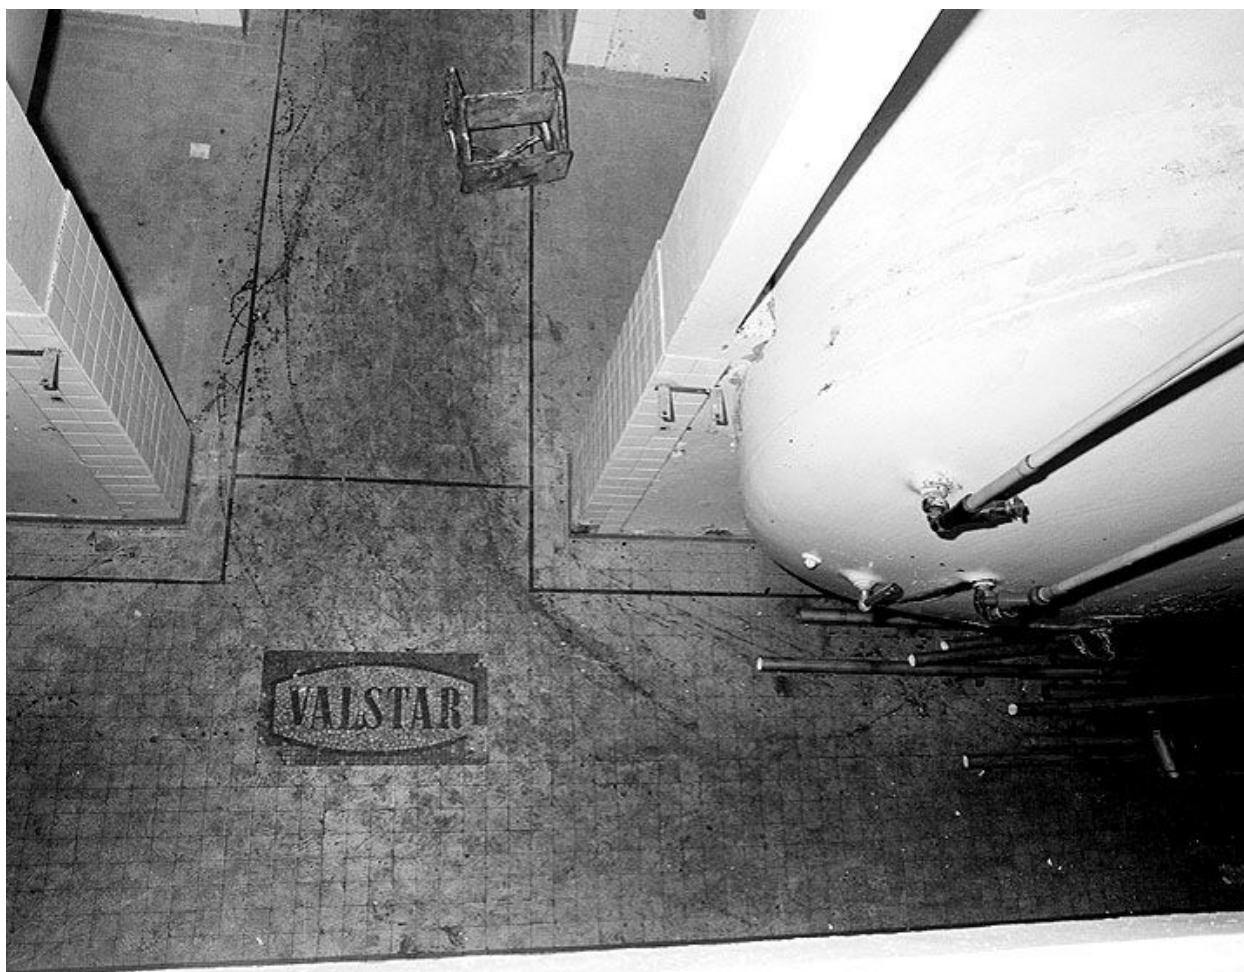
Intérieur du bâtiment de cuvage : le deuxième étage, vu en plongée. Photographie avant destruction, 1989. (Ministère de la culture, Inventaire général. 89SG705X)

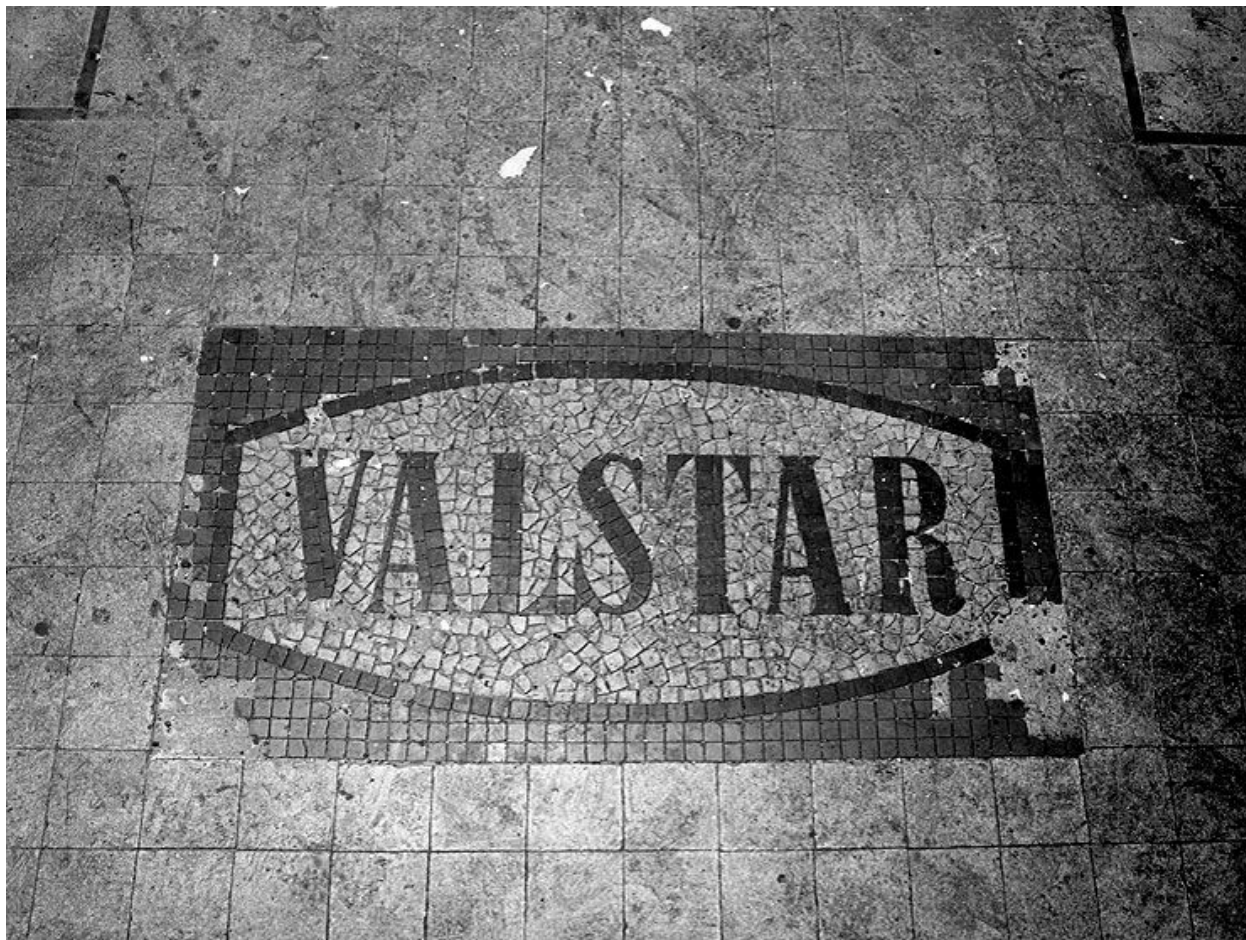
Intérieur du bâtiment de cuvage : détail de la mosaïque du plancher du deuxième étage, avec le logo de la marque "Valstar" (boissons gazeuses, années 1960). Photographie avant destruction, 1989. (Ministère de la culture, Inventaire général. 89SG685X)

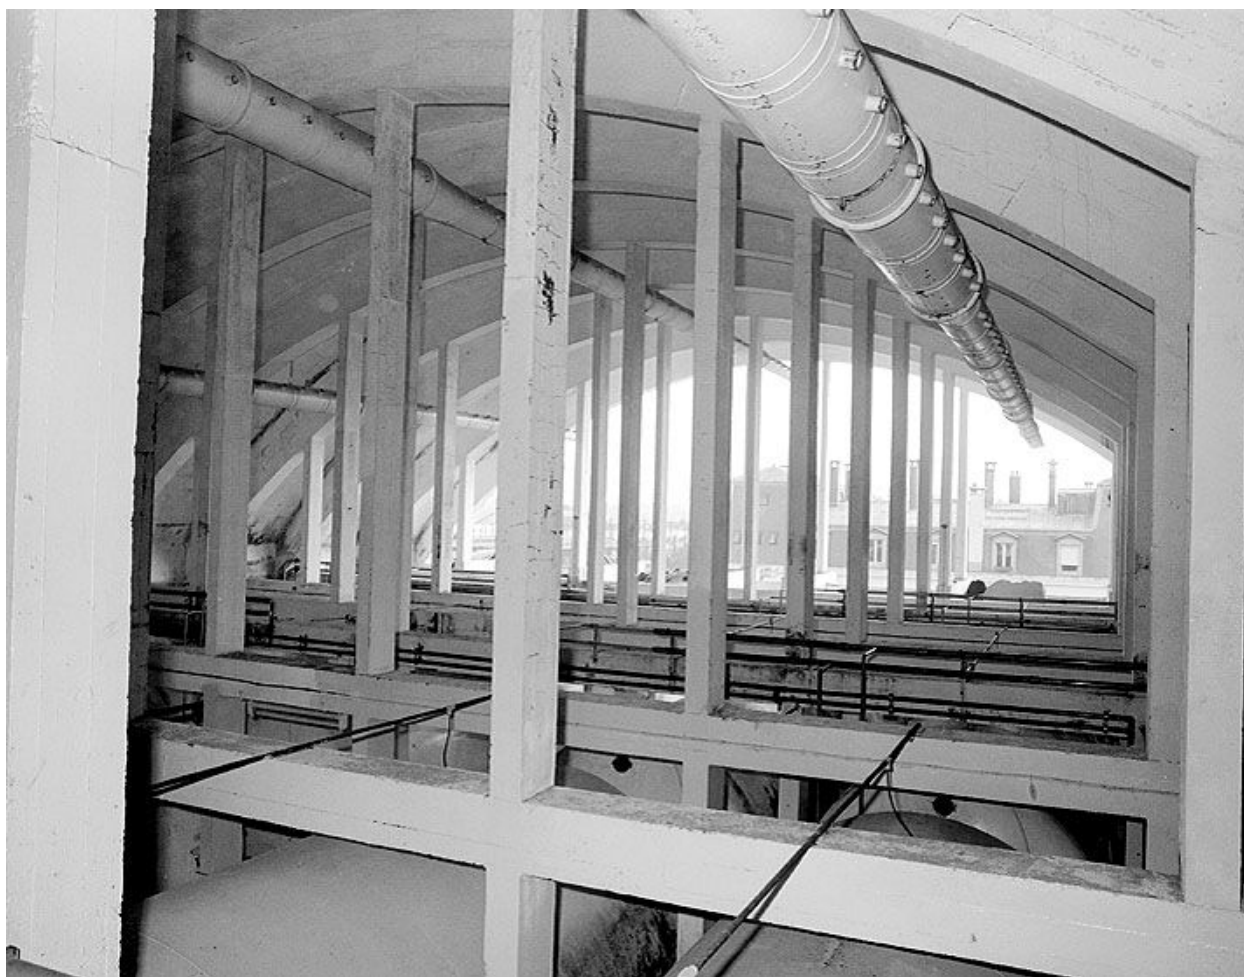
Intérieur du bâtiment de cuvage : structure des combles. Photographie avant destruction, 1989. (Ministère de la culture, Inventaire général. 89SG694X)

Intérieur du bâtiment de cuvage : structure des combles. Photographie avant destruction, 1989. (Ministère de la culture, Inventaire général. 89SG694X)  
Phot. Philippe Ayrault, Autr. Philippe Fortin  
IVR11\_20037700021NUCB

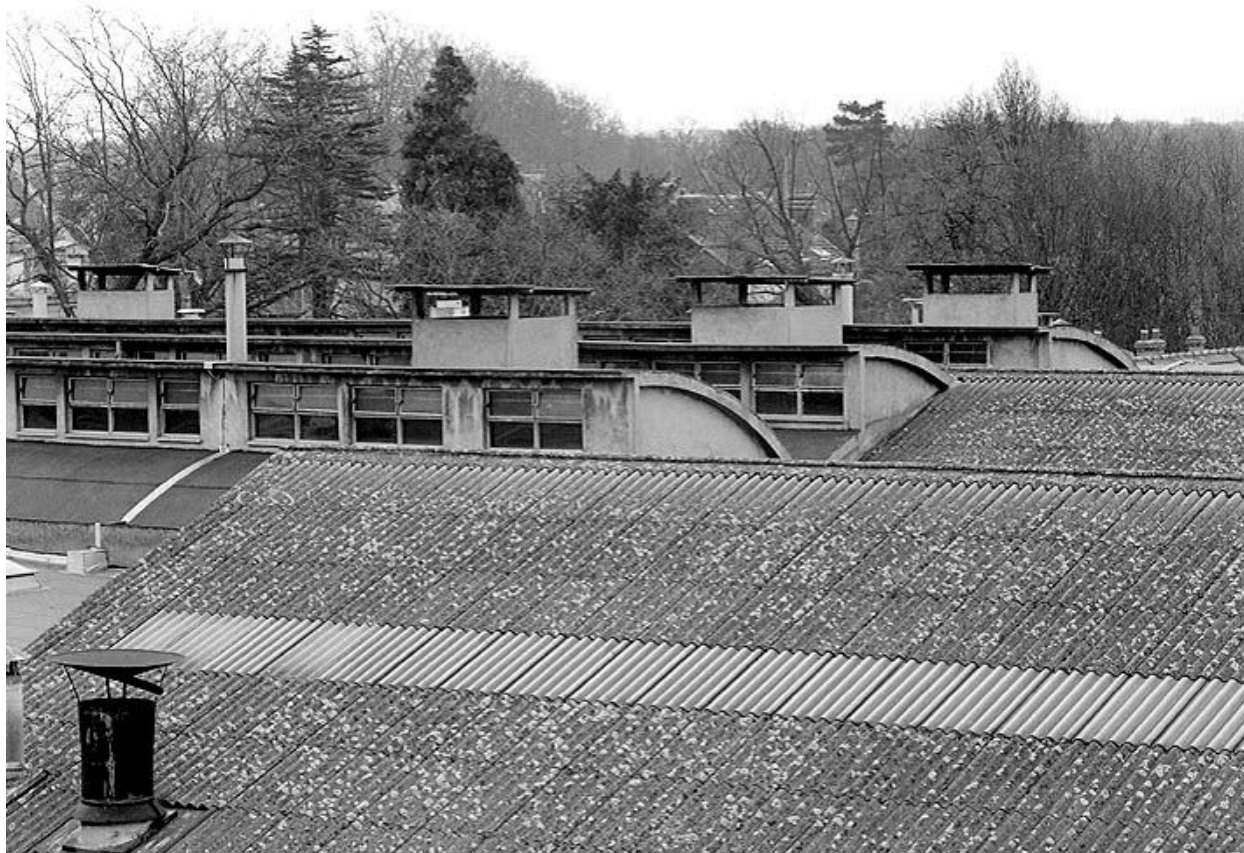
Couverture du hall d'embouteillage. Photographie avant destruction, 1989. (Ministère de la culture, Inventaire général. 89SG719X)

Couverture du hall d'embouteillage. Photographie avant destruction,

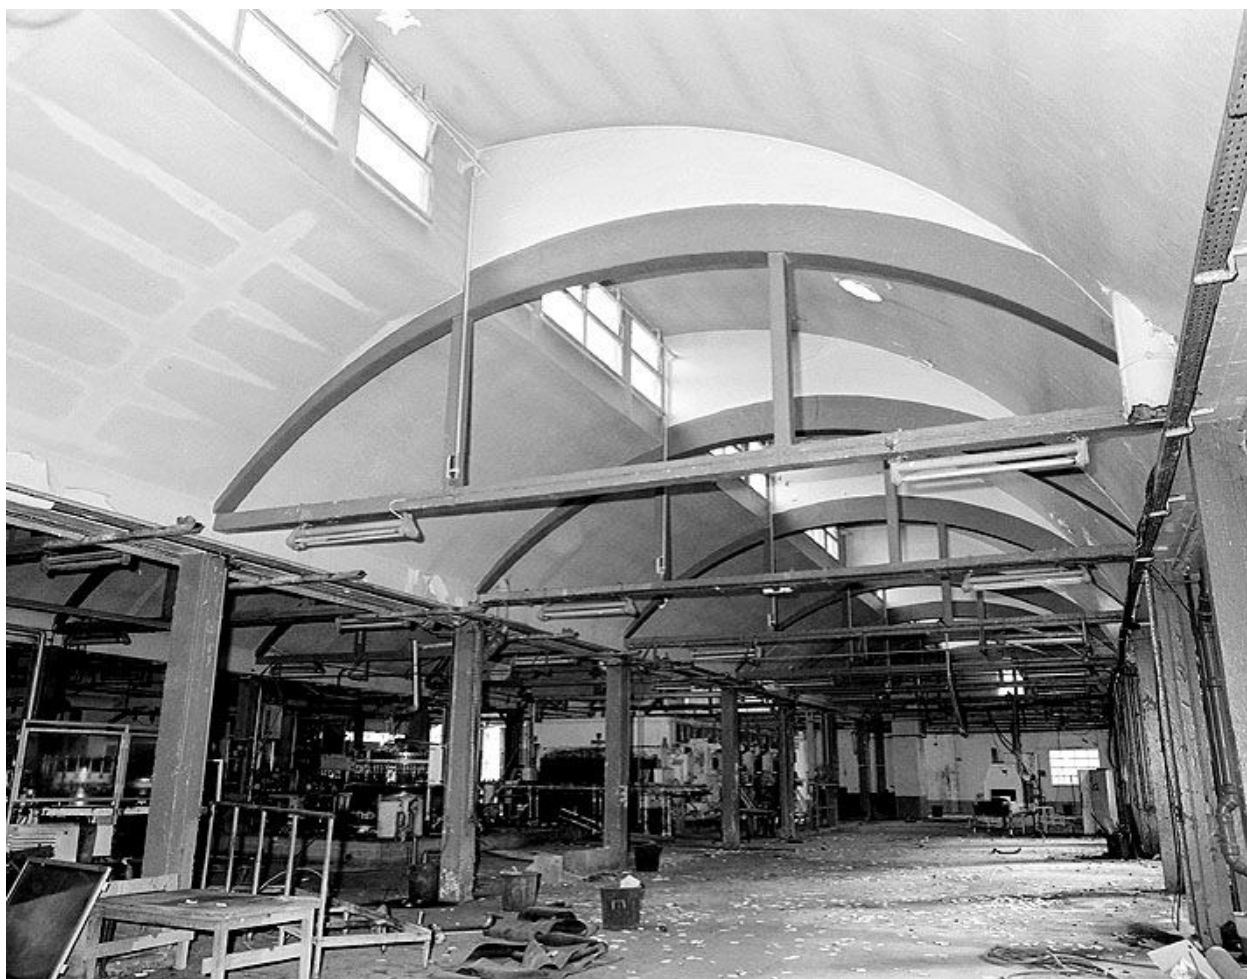
Le hall d'embouteillage : vue intérieure. Photographie avant destruction, 1989. (Ministère de la culture, Inventaire général. 89SG707X)

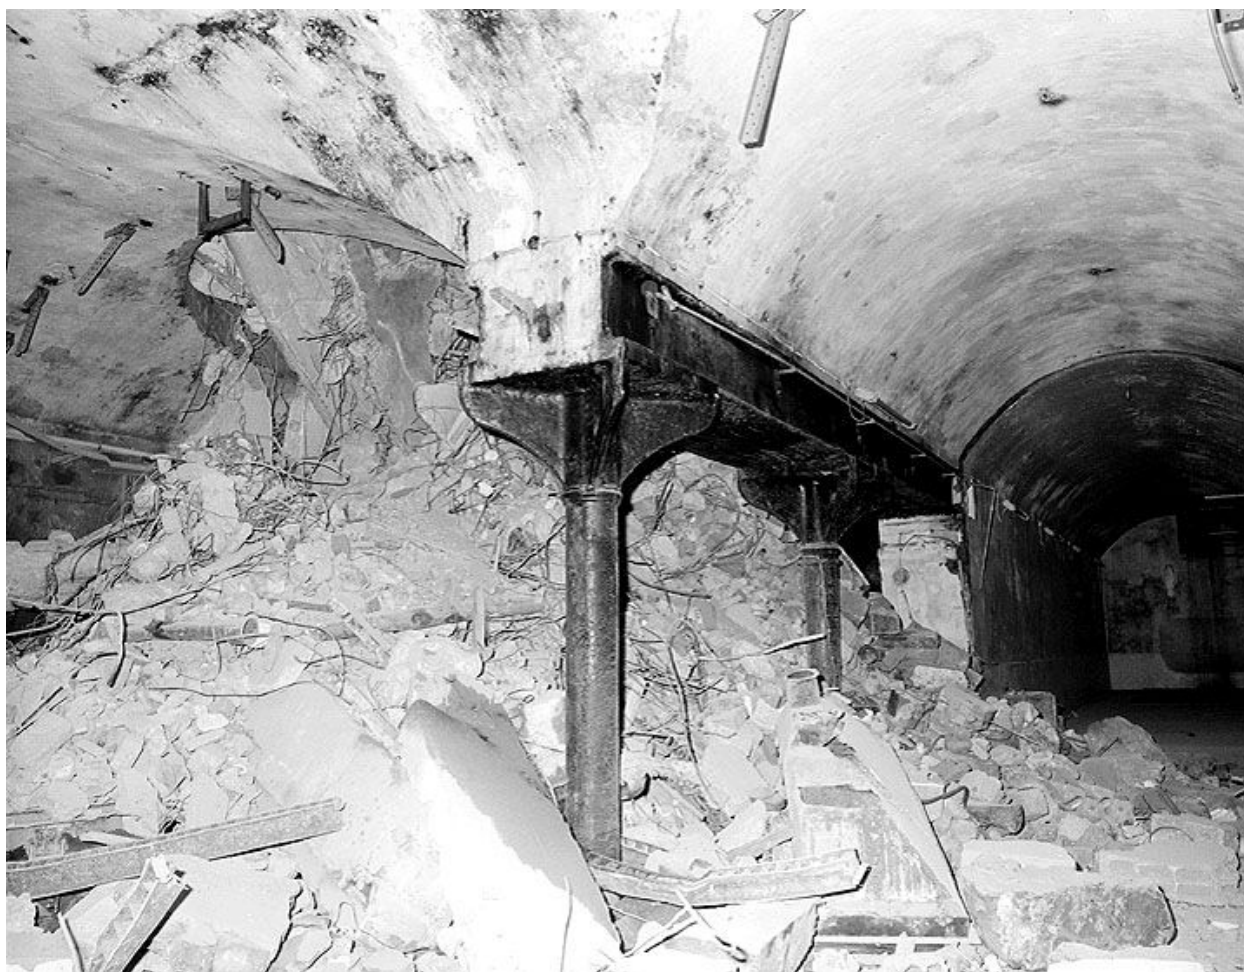
Atelier de réparation : détail de la structure métallique. Photographie avant destruction, 1989. (Ministère de la culture, Inventaire général. 89SG709X)

Atelier de réparation : détail  
de la structure métallique.  
Photographie avant destruction,  
1989. (Ministère de la culture,  
Inventaire général. 89SG709X)  
Phot. Philippe Ayrault,  
Autr. Philippe Fortin  
IVR11\_20037700025NUCB

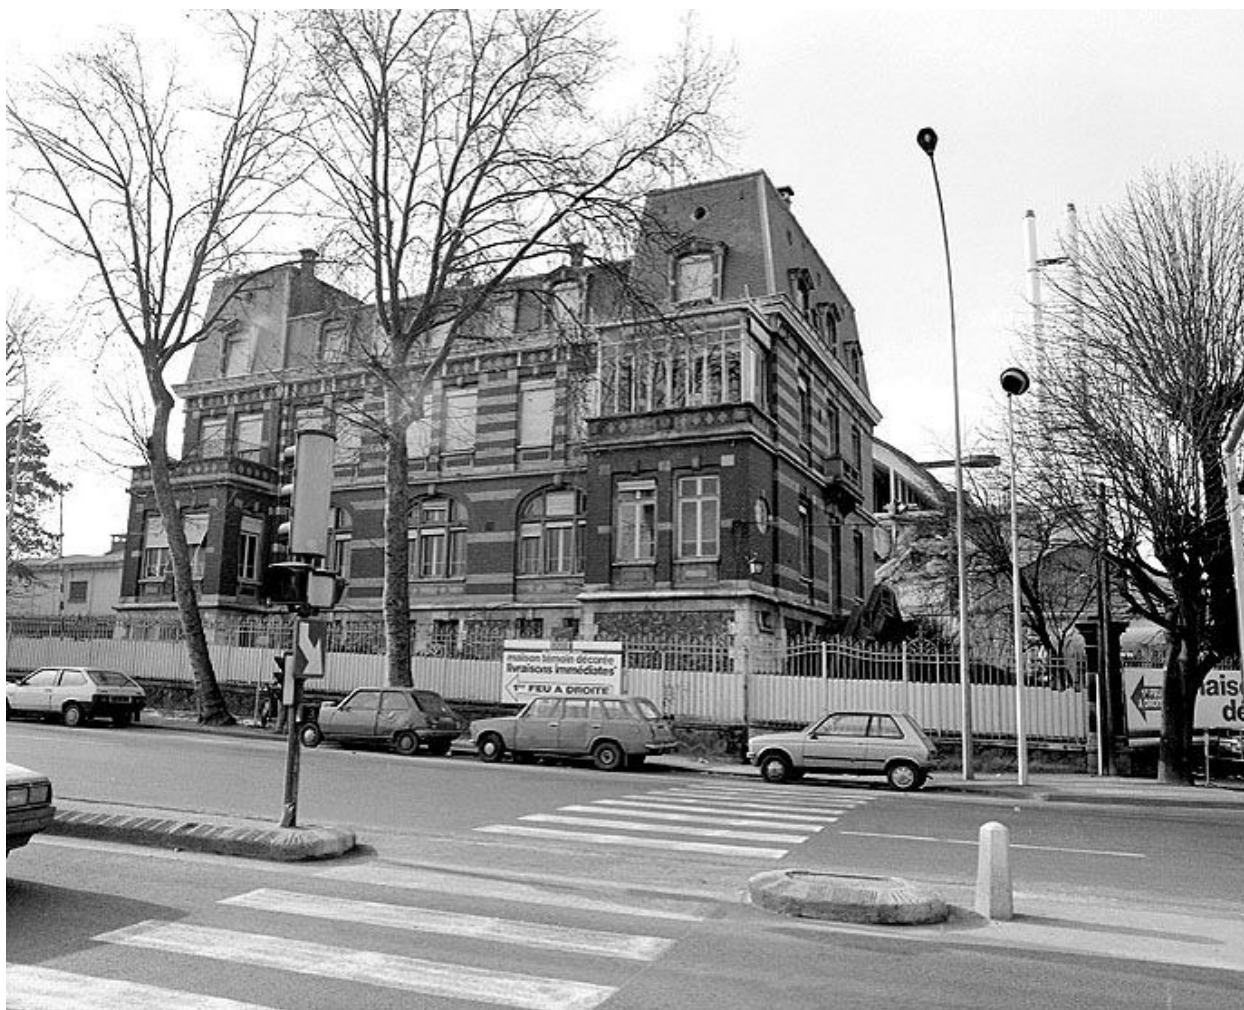
Bâtiment des bureaux : vue de la façade (élévation est), depuis l'avenue du Général-Leclerc. Photographie avant destruction, 1989. (Ministère de la culture, Inventaire général. 89SG695X)

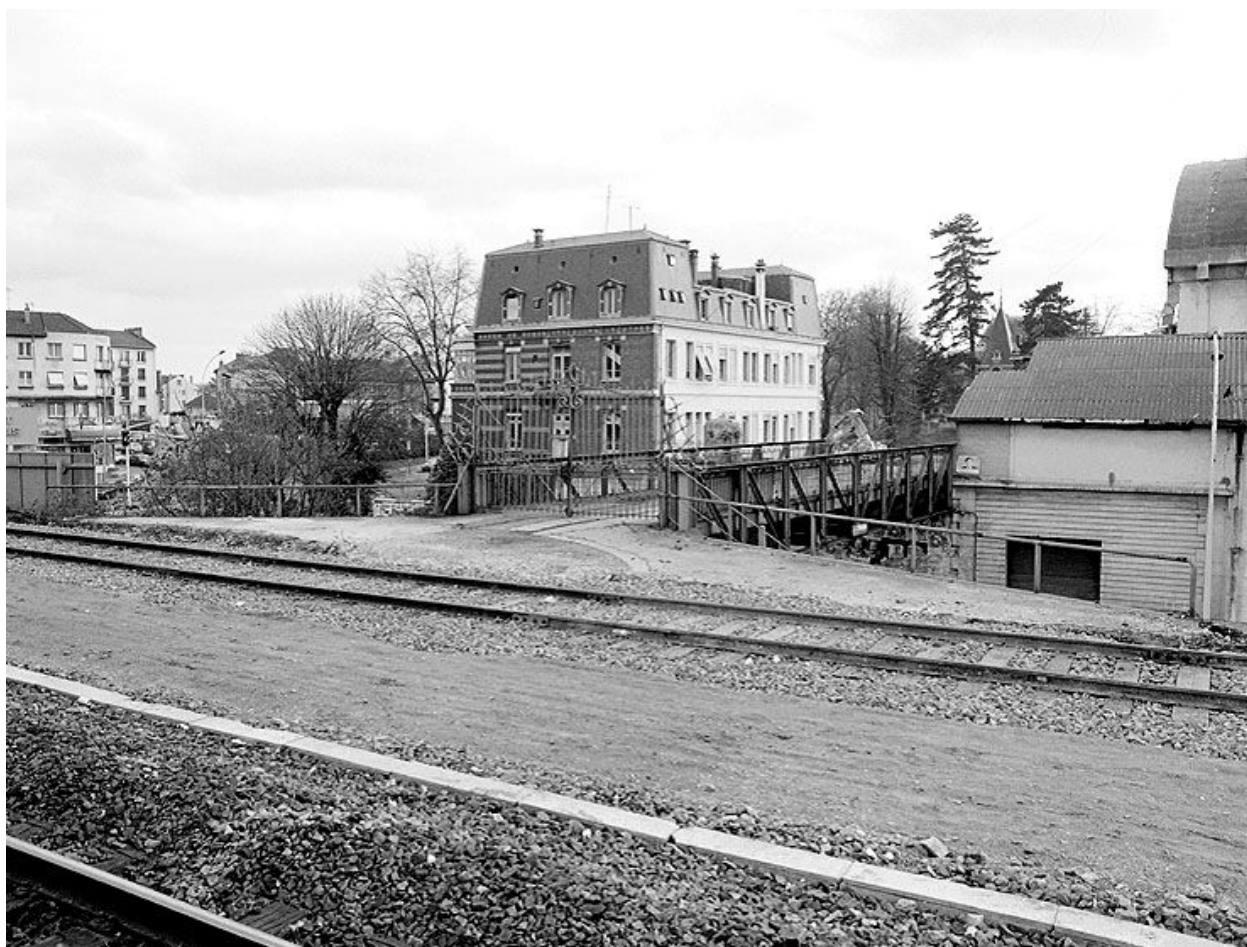
Bâtiment des bureaux : vue d'ensemble, depuis la voie ferrée (élévations nord et ouest). Photographie avant destruction, 1989. (Ministère de la culture, Inventaire général. 89SG684X)

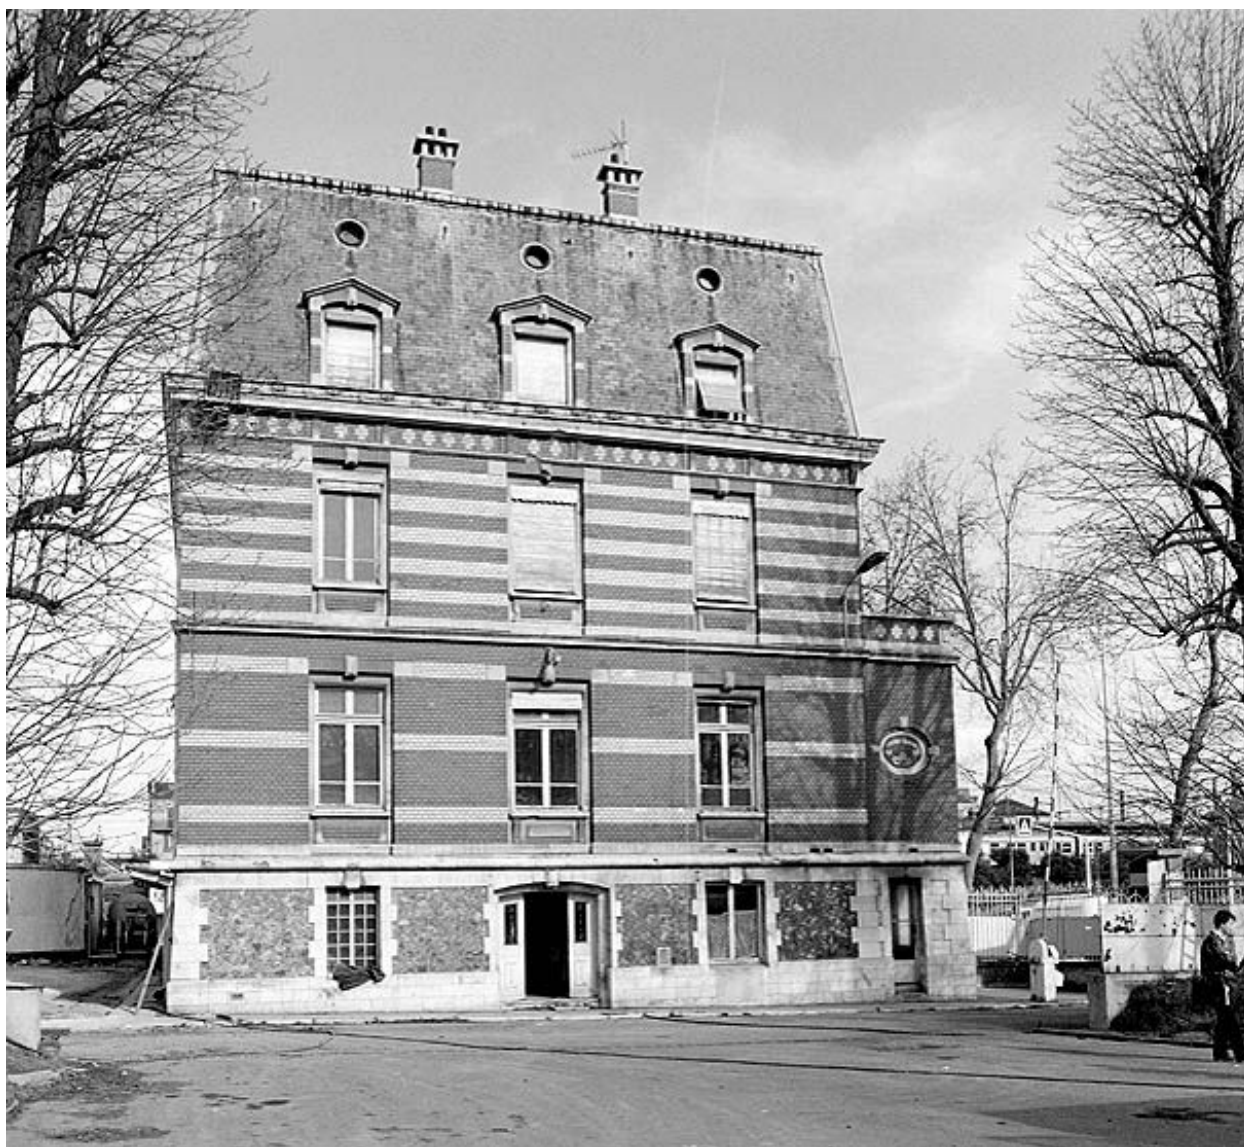
Bâtiment des bureaux : élévation latérale. Photographie avant destruction, 1989. (Ministère de la culture, Inventaire général. 89SG682X)

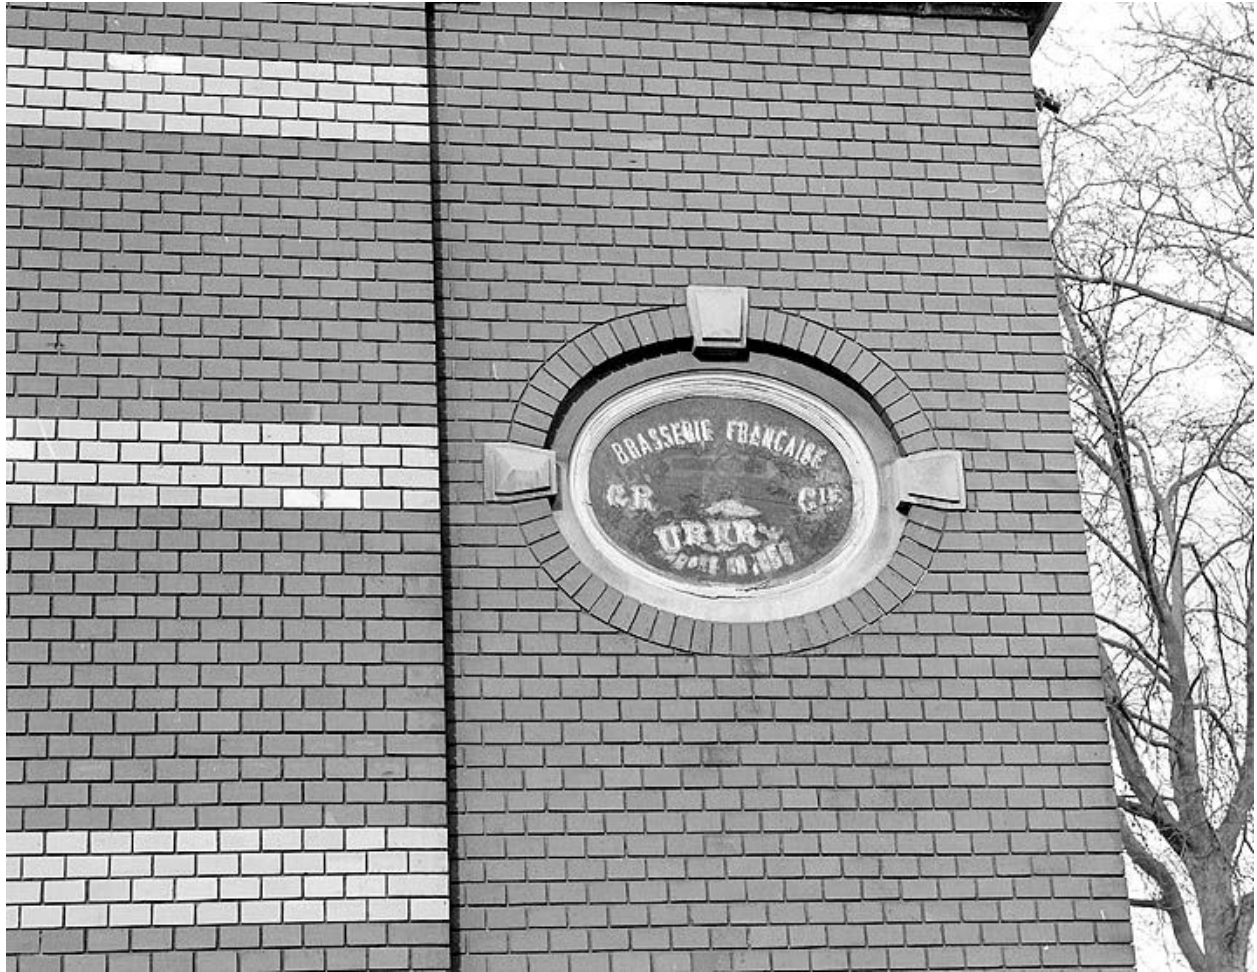
Bâtiment des bureaux, détail de l'élévation latérale : plaque avec la raison sociale de la brasserie. Photographie avant destruction, 1989. (Ministère de la culture, Inventaire général. 89SG687X)
