Île-de-France, Seine-et-Marne  
Melun  
2 avenue Général-Leclerc

## brasserie Gruber

Numéro de dossier : IA77000434  
Date de l'enquête initiale : 2002  
Date(s) de rédaction : 2002  
Cadre de l'étude : inventaire topographique , patrimoine industriel  
Degré d'étude : étudié

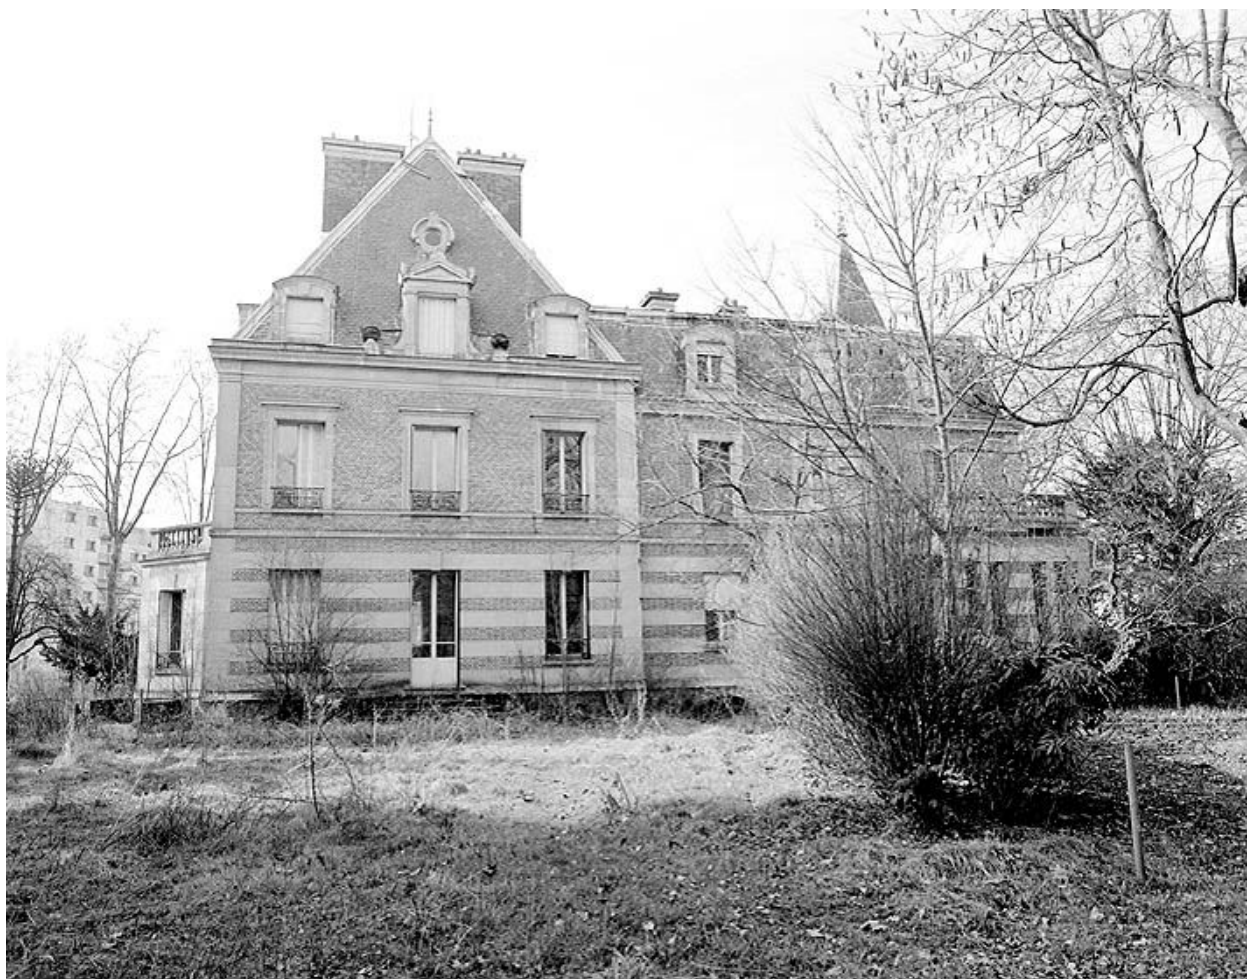
Façade arrière (ouest) du logement patronal, dit ""château"", en 1989. Photographie avant destruction de l'usine, 1989.  
(Ministère de la culture, Inventaire général. 89SG681X)

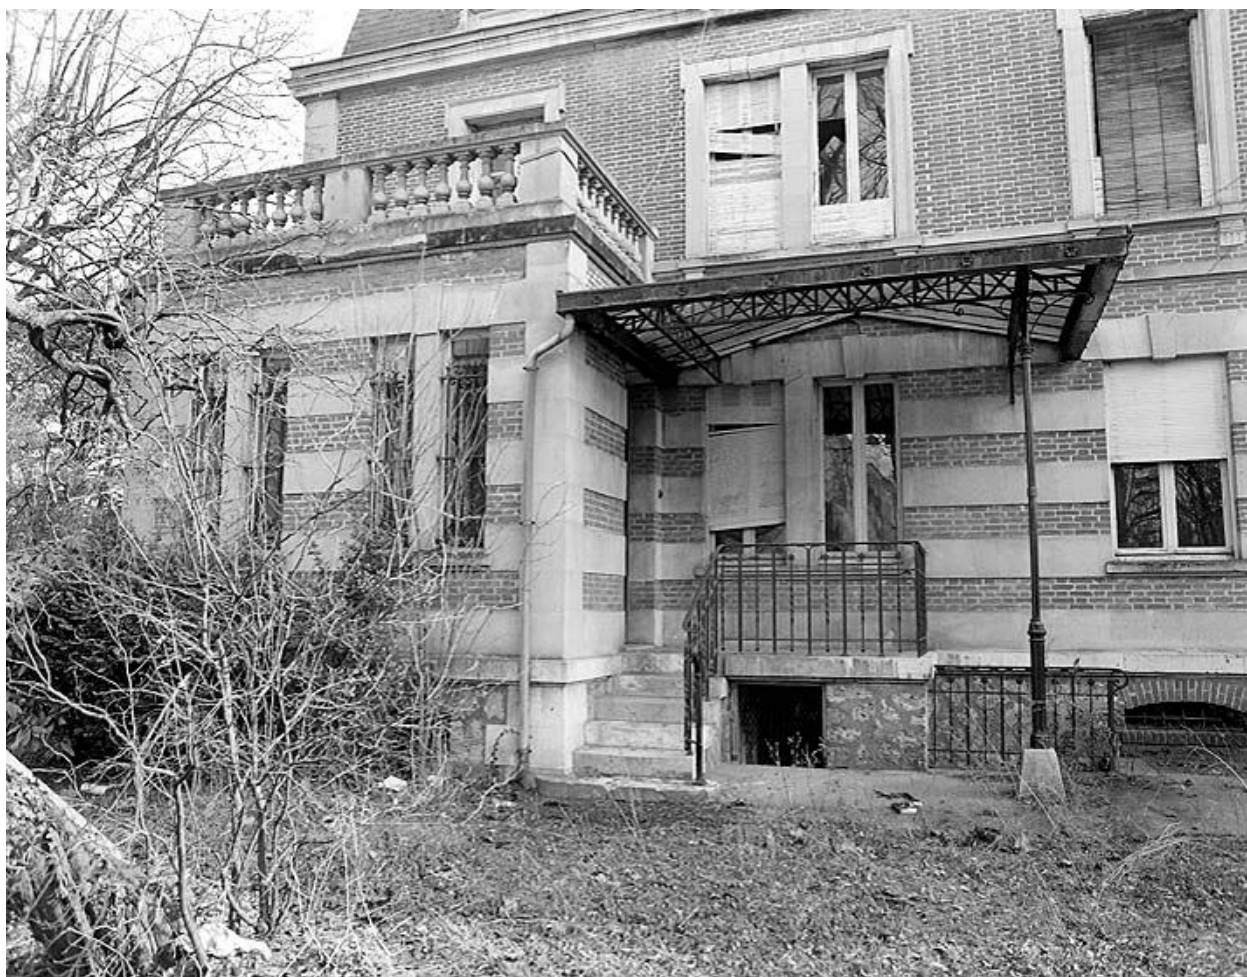
Détail du logement patronal : entrée sur la façade arrière, en 1989. Photographie avant destruction de l'usine, 1989.  
(Ministère de la culture, Inventaire général. 89SG700X)

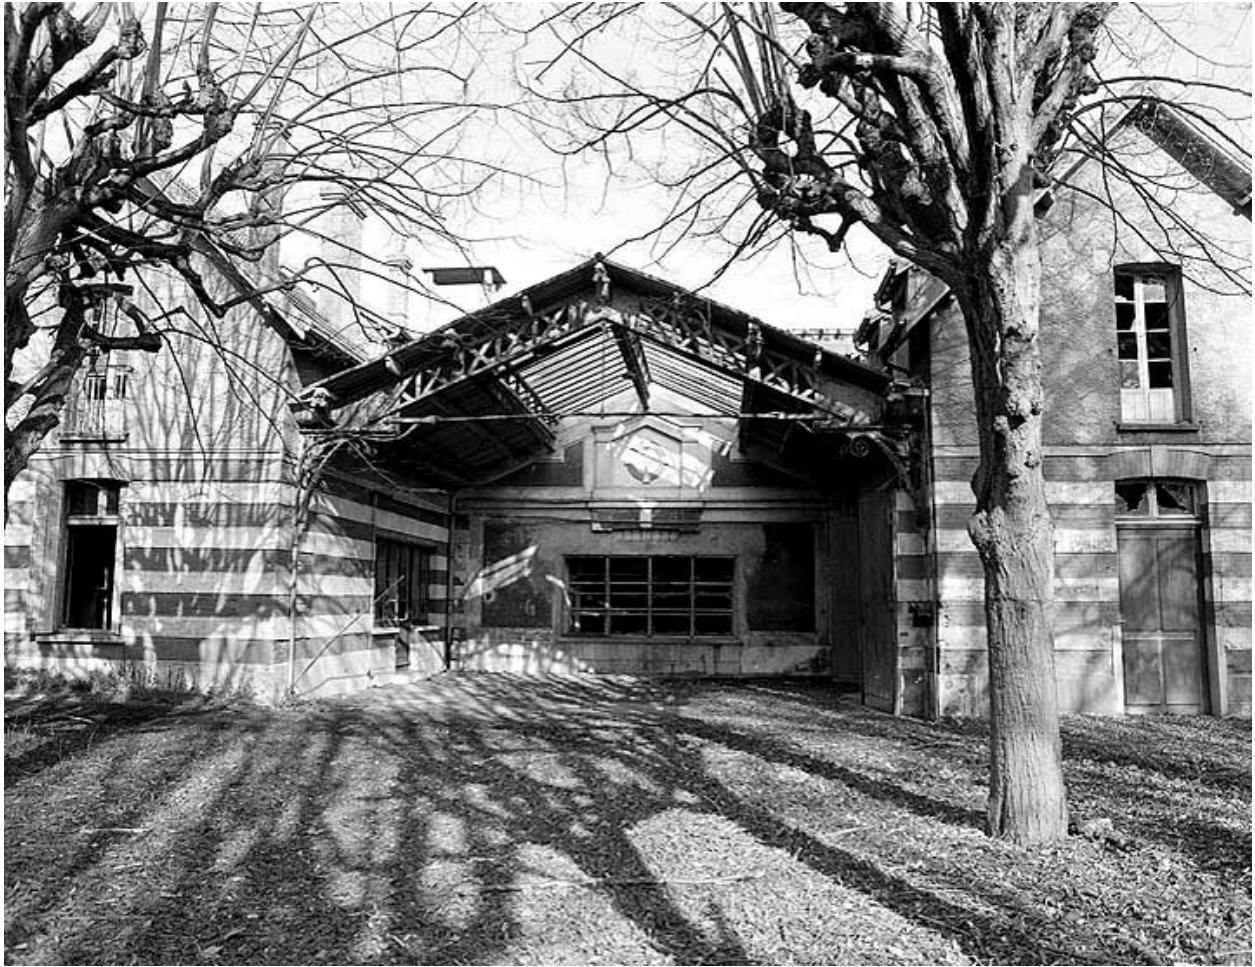
Ecuries et logements. Photographie avant destruction de l'usine, 1989. (Ministère de la culture, Inventaire général. 89SG714X)
