Île-de-France, Yvelines
Maurecourt
Bellefontaine

ferme de Bellefontaine

Numéro de dossier : IA78002060
Date de l'enquête initiale : 2007
Date(s) de rédaction : 2007
Cadre de l'étude : inventaire topographique
Degré d'étude : étudié

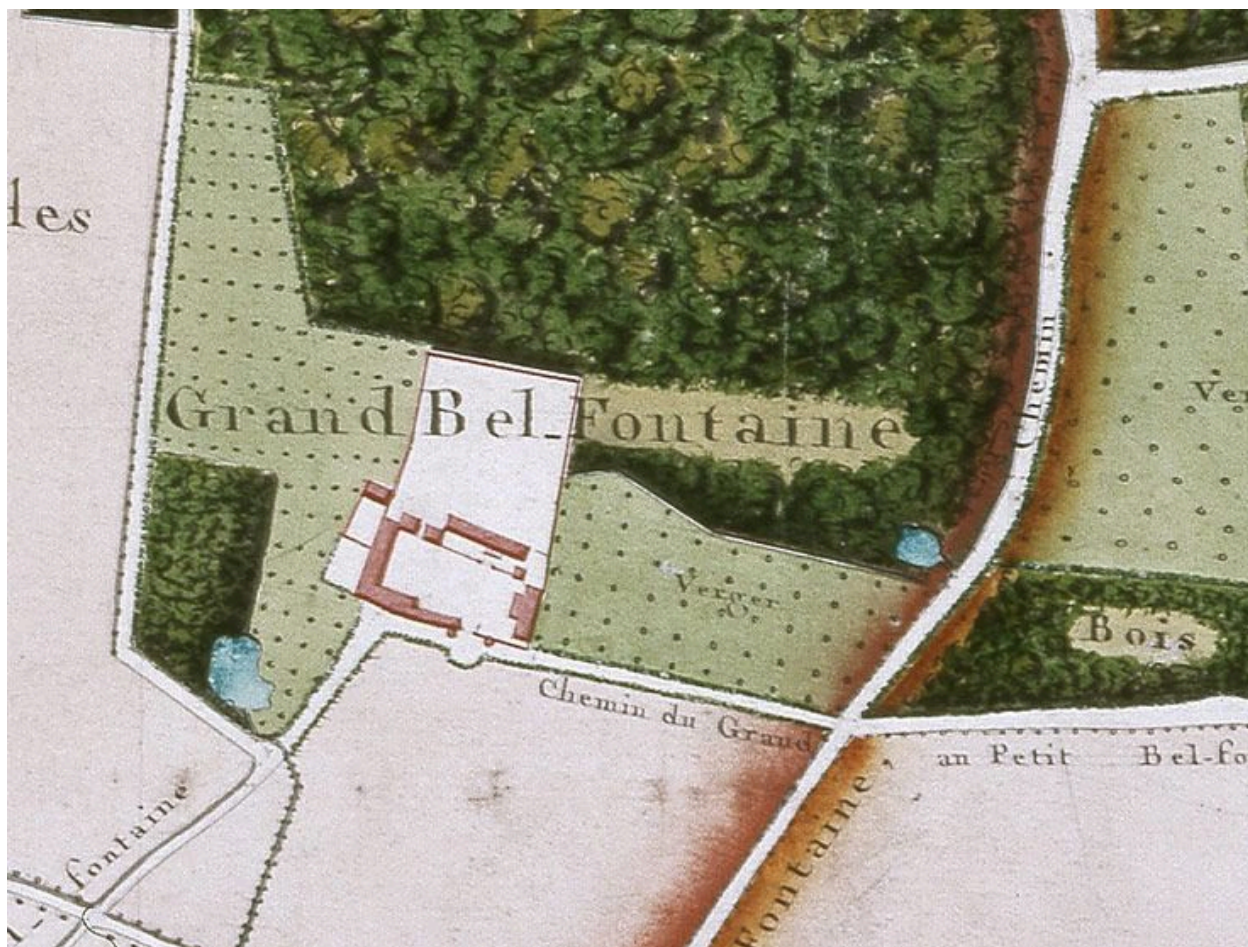
IVR11_20087800024NUC1A

Plan des dîmes d'Andrésy, Jouy-le-Moutier et Vauréal et du domaine de la ferme d'Andrésy, 1778. Détail du plan de la seigneurie d'Andrésy. (AN, N I Seine-et-Oise 7).

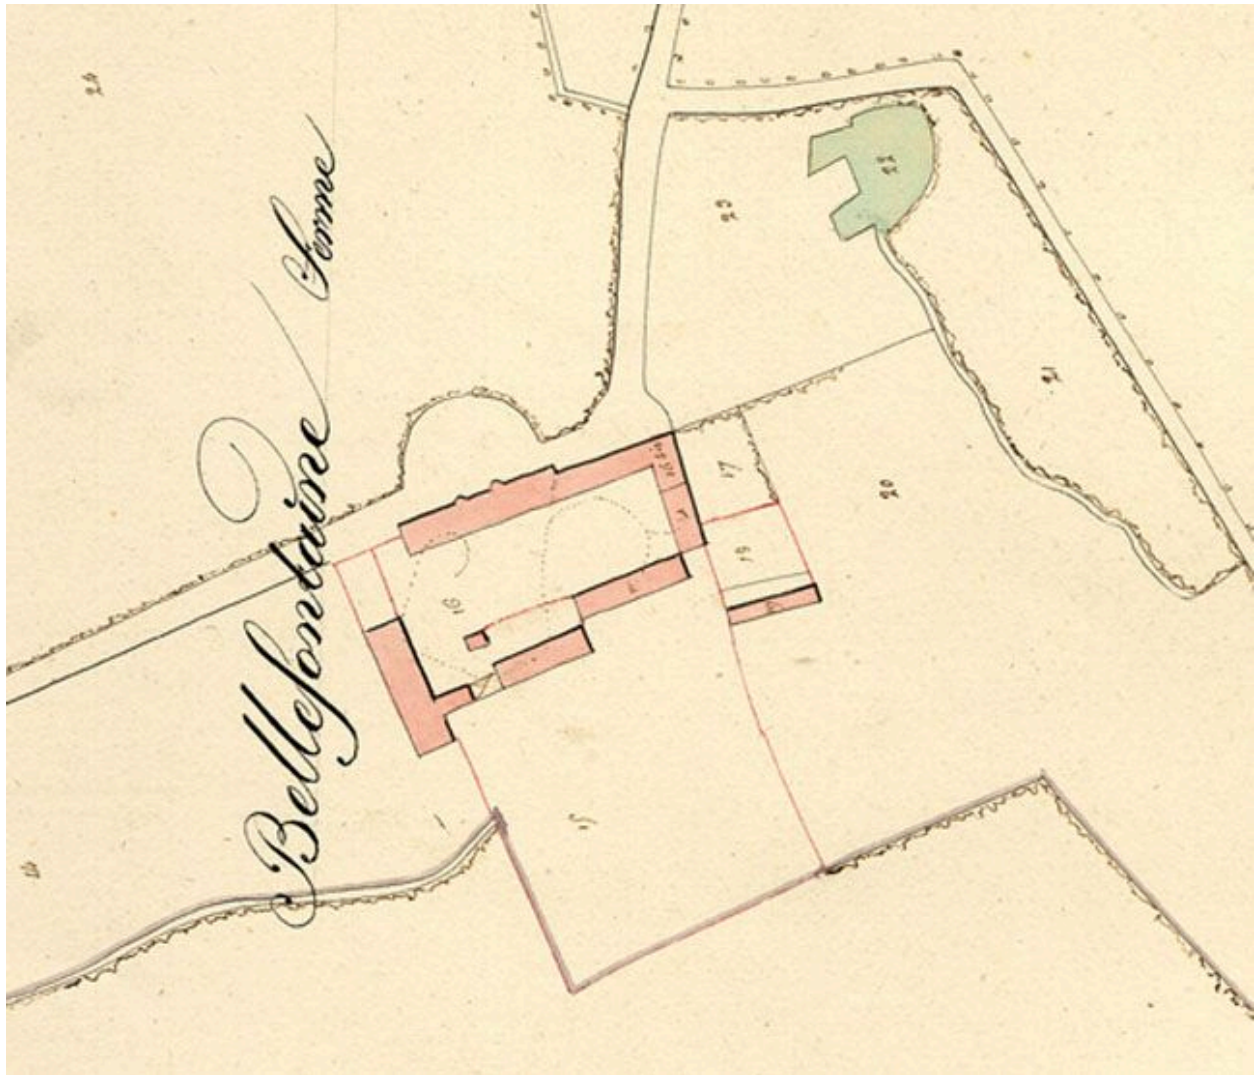
IVR11_20087800007NUC1A

Plan sur le cadastre napoléonien. (AD Yvelines).

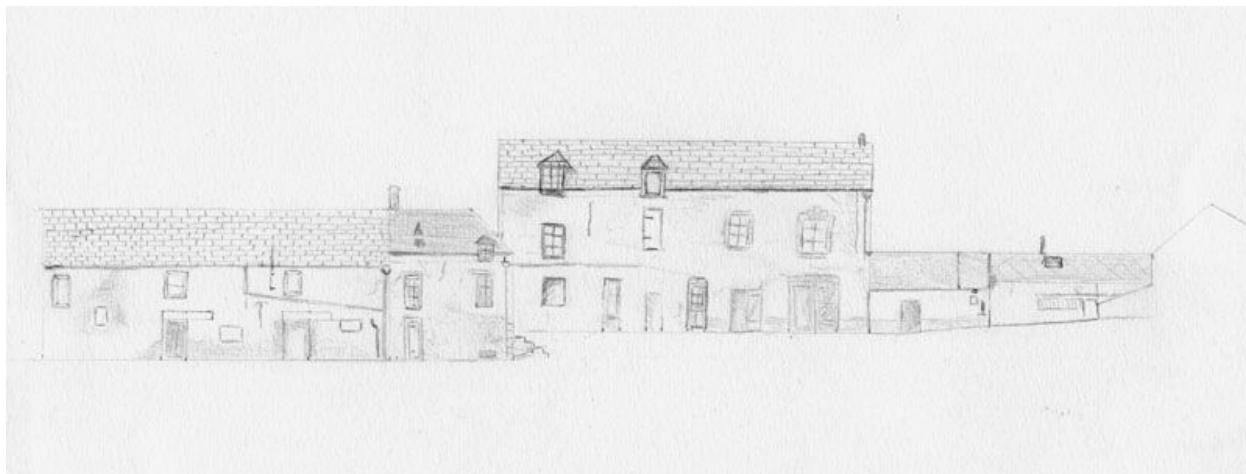
IVR11_20097800019NUC2

Dessin de la façade orientale de la cour. (Région Ile-de-France, Service Patrimoines et inventaire).

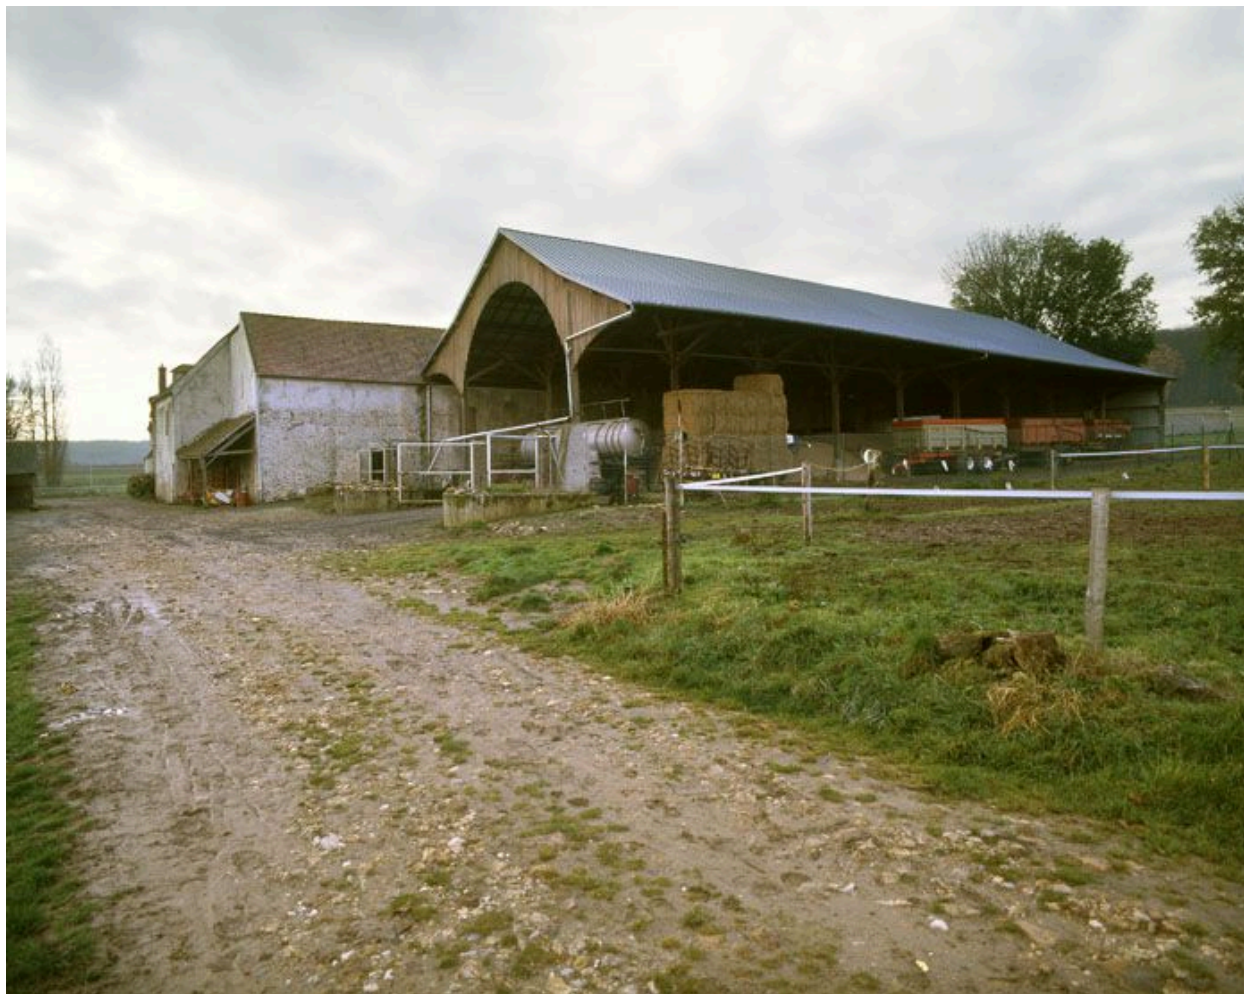
IVR11_20077800514XA

La façade nord avec la charreterie construite en 1909.

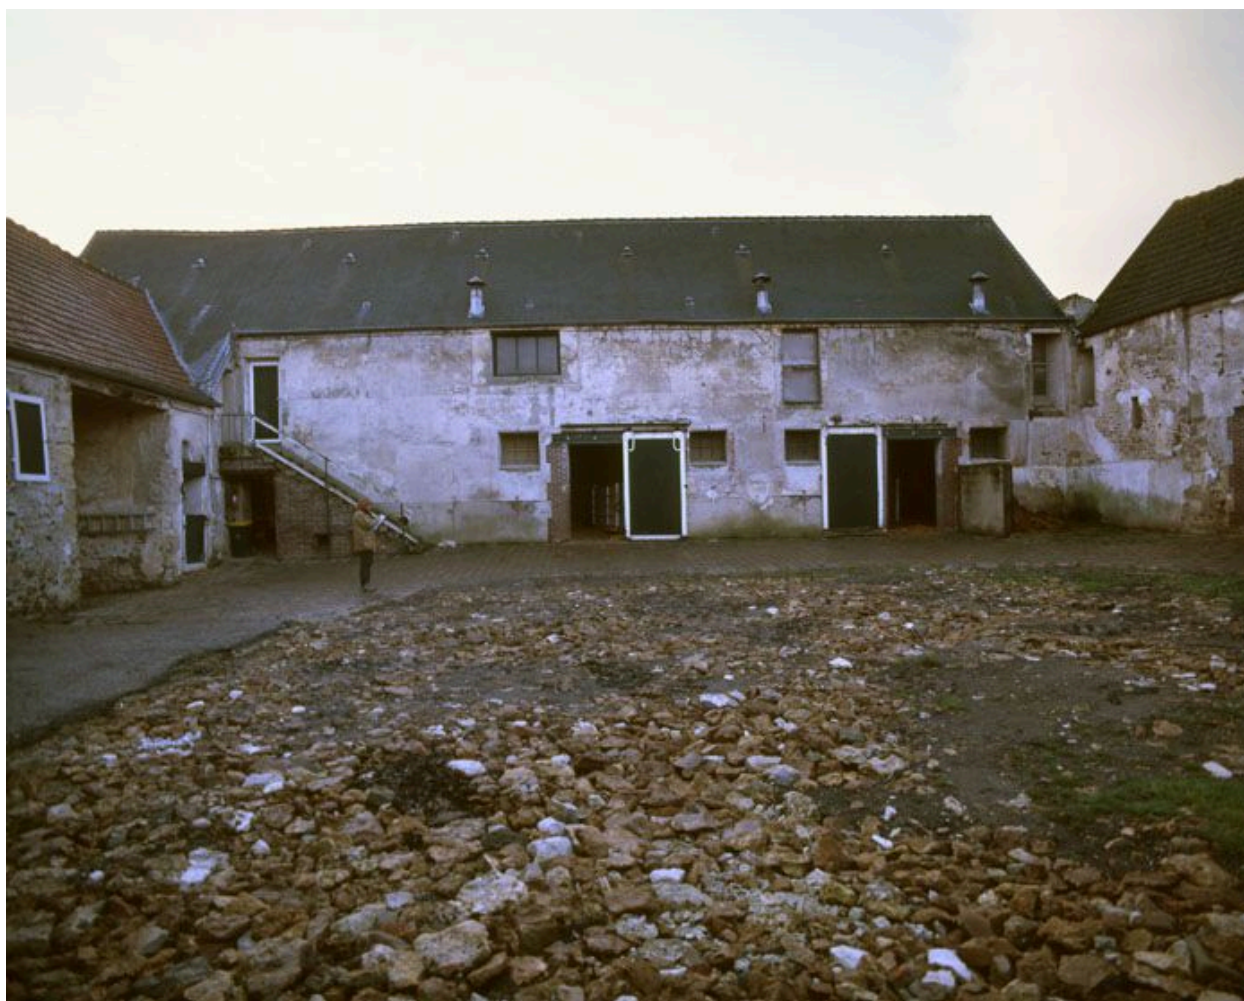
IVR11_20077800526XA

Vue depuis la cour du bâtiment sud comportant écuries et grenier.

au 19e siècle, couvert en ardoise, écuries au rez-de-chaussée, grenier à l'étage, linteaux métalliques et jambages en brique. Murs à chasselas dans l'ancien verger à l'arrière de la ferme.

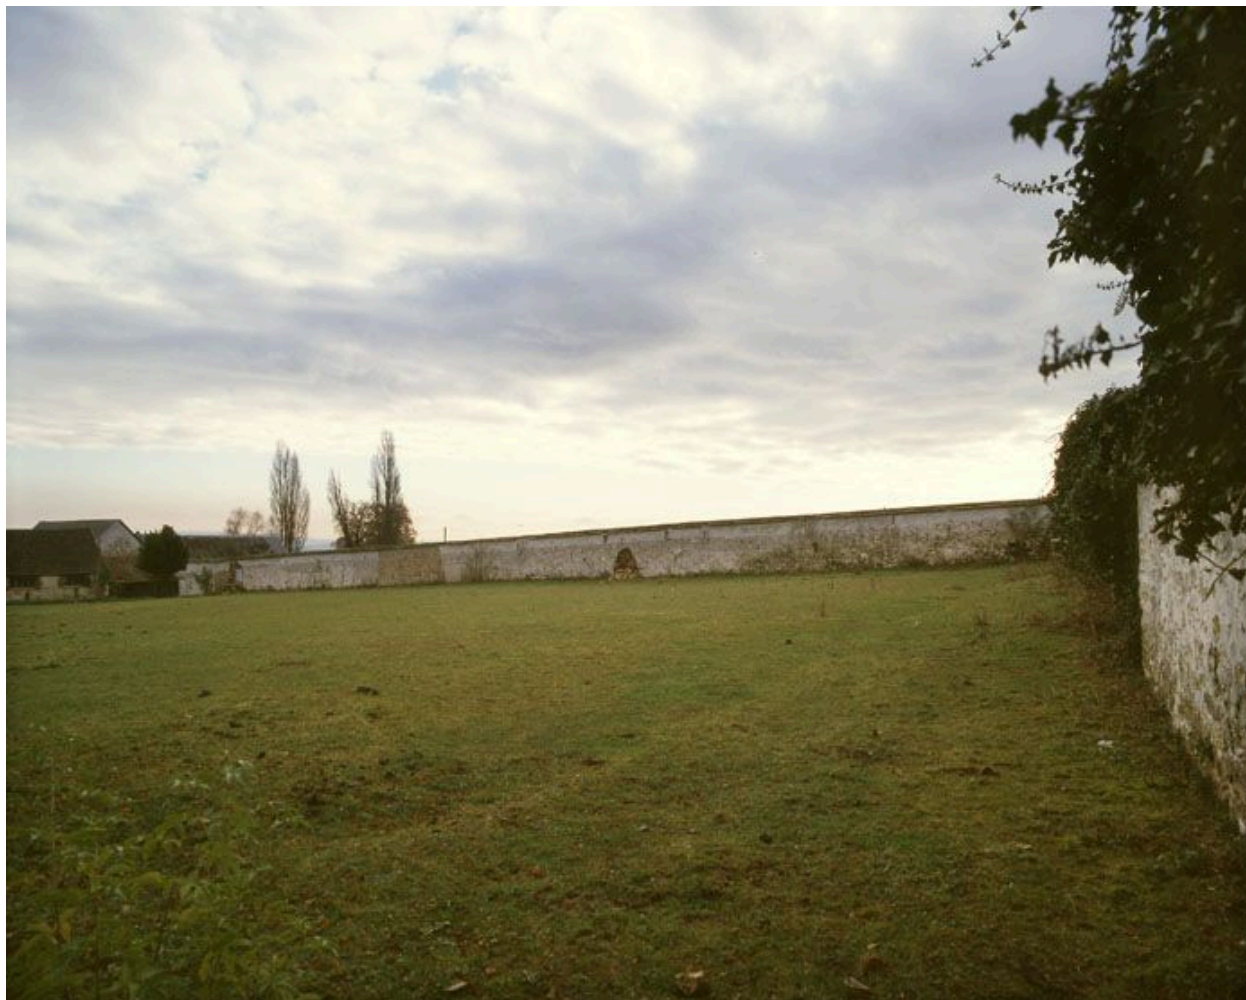
IVR11_20077800539XA

Mur de clôture de l'ancien potager servant aussi de mur à chasselas.

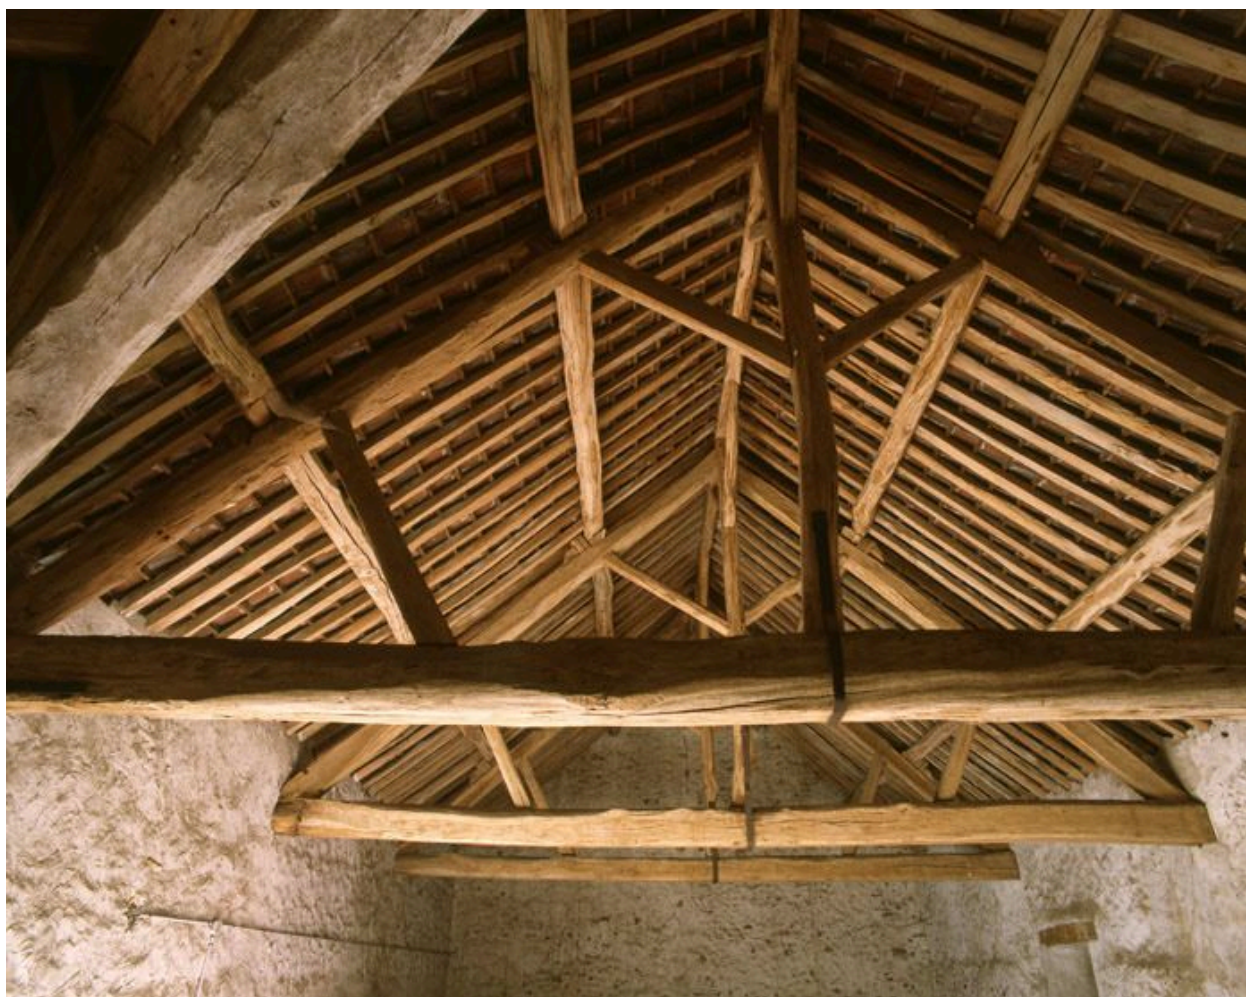
IVR11_20077800542XA

La charpente de la grange qui ferme la cour à l'angle nord est.

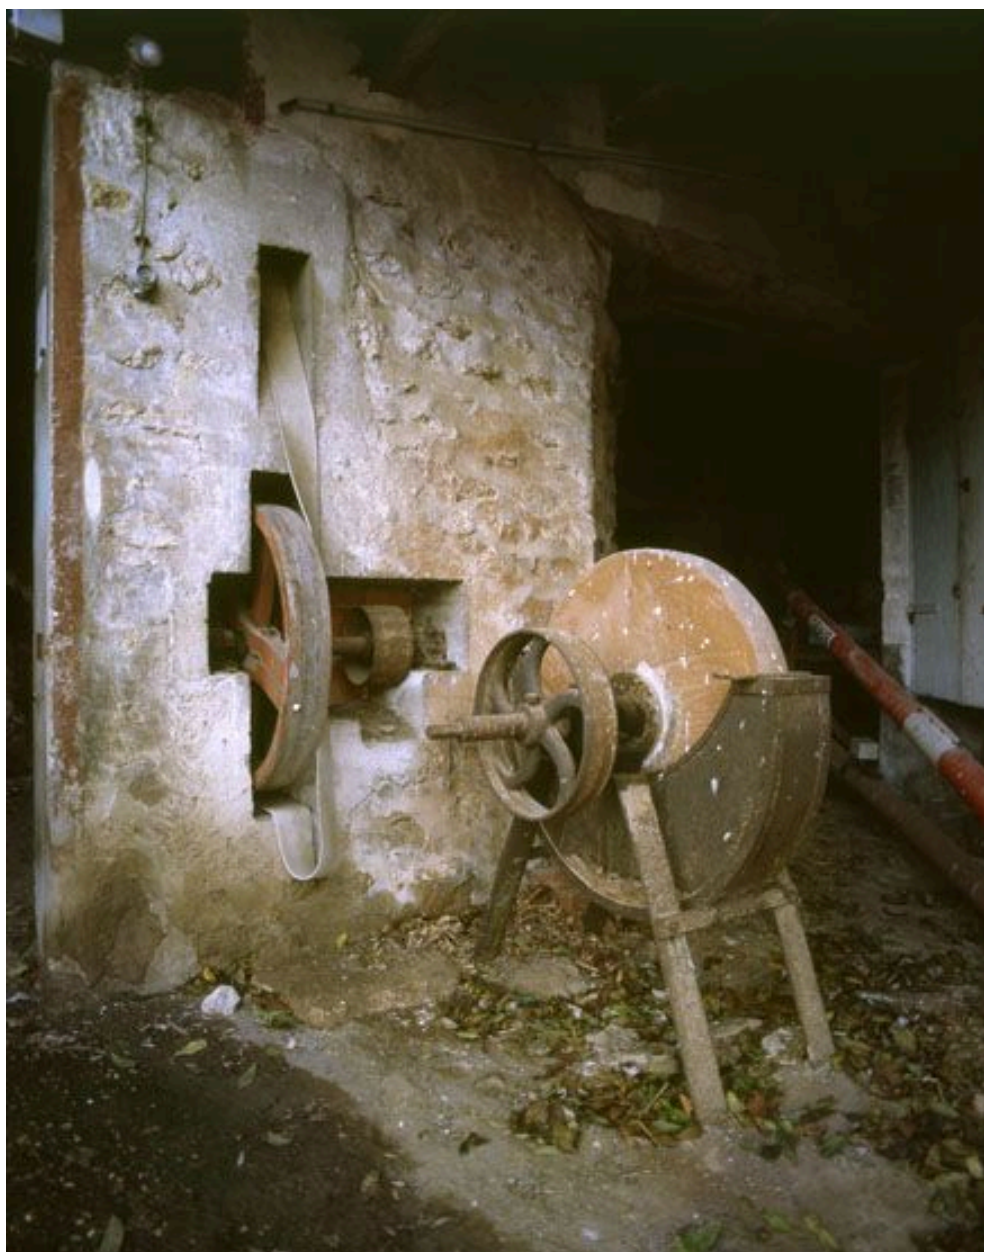
IVR11_20077800548XA

Meule et courroies de transmission pour l'actionner.

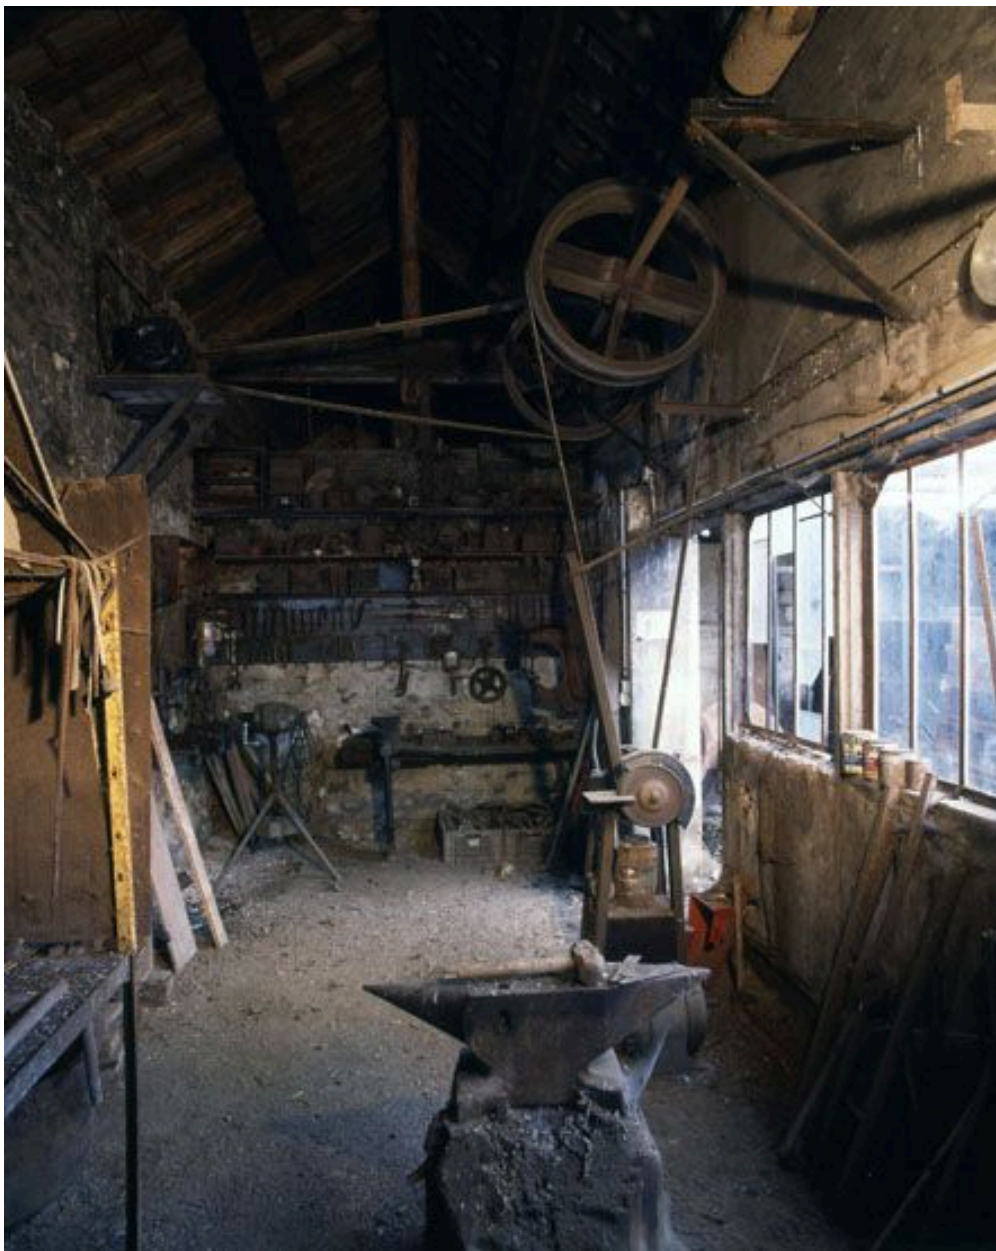
IVR11_20077800556XA

L'ancienne forge : le système de courroie qui actionnait les machines de l'atelier est encore en place.

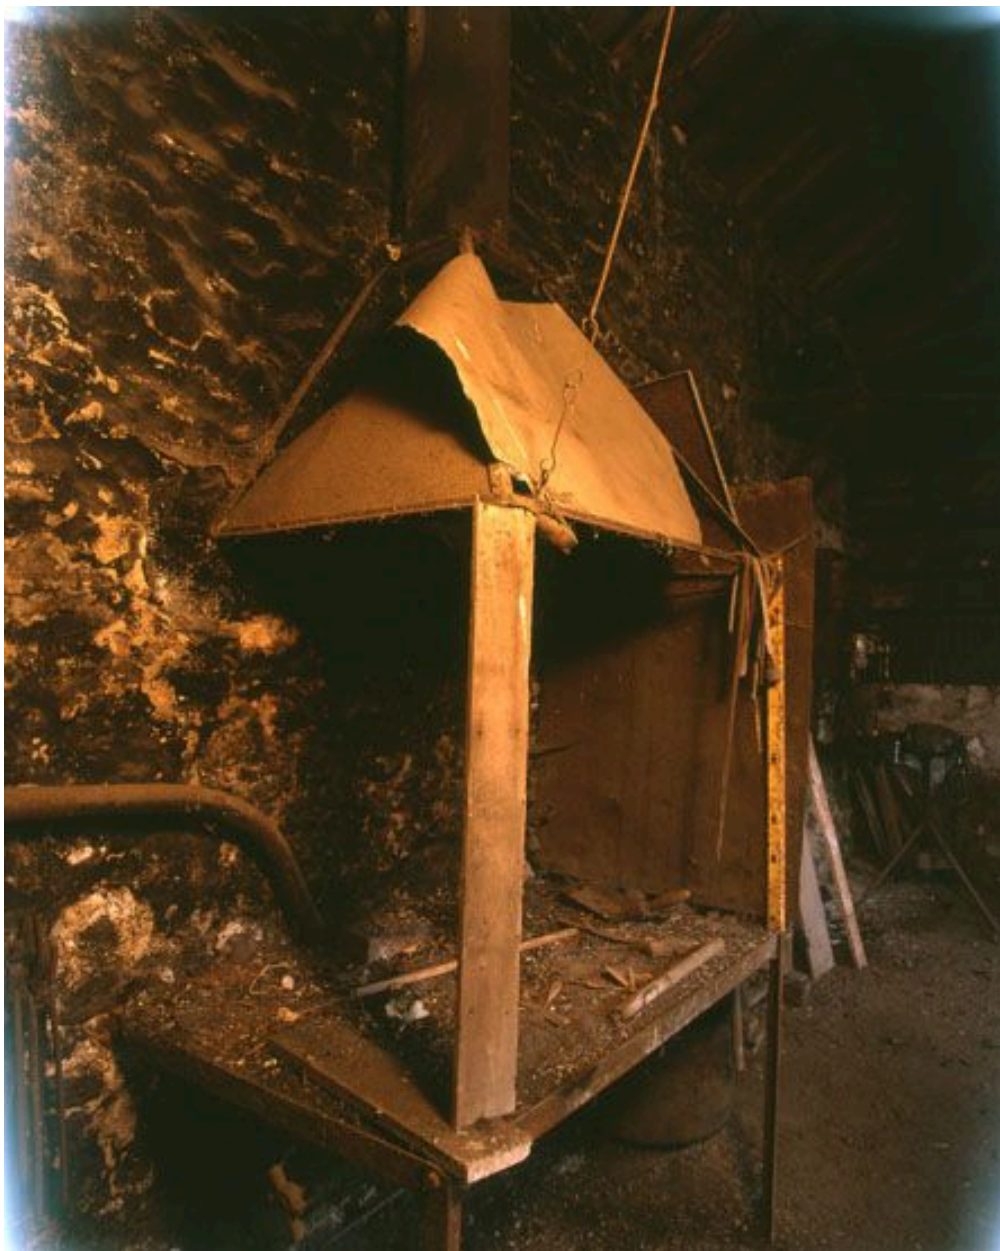
IVR11_20077800560XA

Le foyer de la forge surmonté de sa hotte.
