## Ancien séchoir à plantes, aujourd'hui logement, 6 rue du faubourg Saint-Wulfran

Numéro de dossier : IA91001190  
Date de l'enquête initiale : 2025  
Date(s) de rédaction : 2025  
Cadre de l'étude : inventaire topographique  
Degré d'étude : étudié

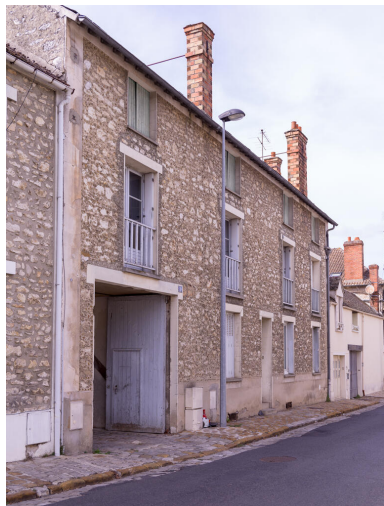
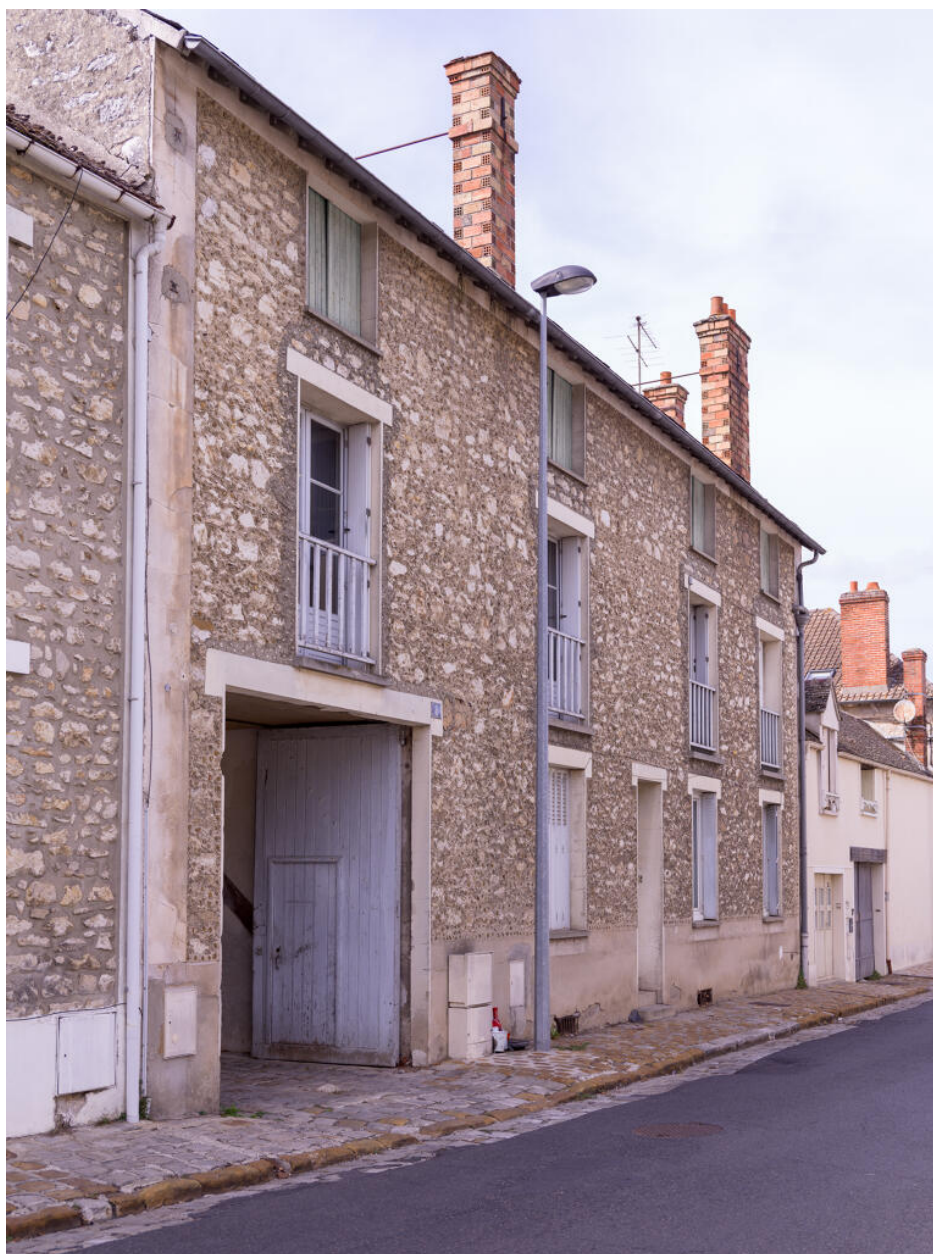
Vue générale du corps de bâtiment sur rue de l'ancien séchoir, depuis le sud-est.  
Phot. Asseline Stéphane  
IVR11\_20259100916NUC4A

Vue générale du corps de bâtiment sur rue de l'ancien séchoir, depuis le sud-est.

Cet ensemble se compose de deux corps de bâtiments de plan rectangulaire formant un L ouvert sur la cour. Le corps de bâtiment sur la rue possède une façade en moellons de meulière agrémentés de rocaillage. Les grandes ouvertures verticales situées au niveau de l'étage, aujourd'hui fermées par des portes-fenêtres, tout comme les ouvertures aménagées immédiatement sous l'égout de toit, trahissent la fonction agricole de cet édifice. Comme ces dernières, les baies de l'étage étaient à l'origine fermées par des portes en bois. Le corps de bâtiment en retour d'équerre sur la cour est quant à lui complètement ouvert au niveau du rez-de-chaussée. Ce niveau est ponctué de piles maçonnées et chaque ouverture est surmontée d'une poutre métallique. Cet espace servait certainement à stocker les machines agricoles. L'étage et le comble présentent en revanche des ouvertures identiques à celles du bâtiment sur rue, bien que ces niveaux soient percés en plus de jours d'aération. Sur le séchoir sur rue, ceux-ci ne sont visibles qu'en partie haute du pignon nord.

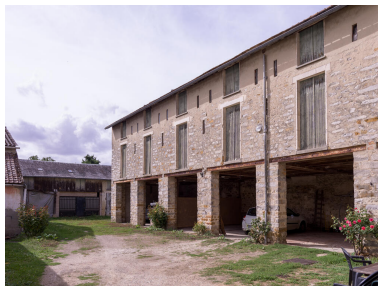
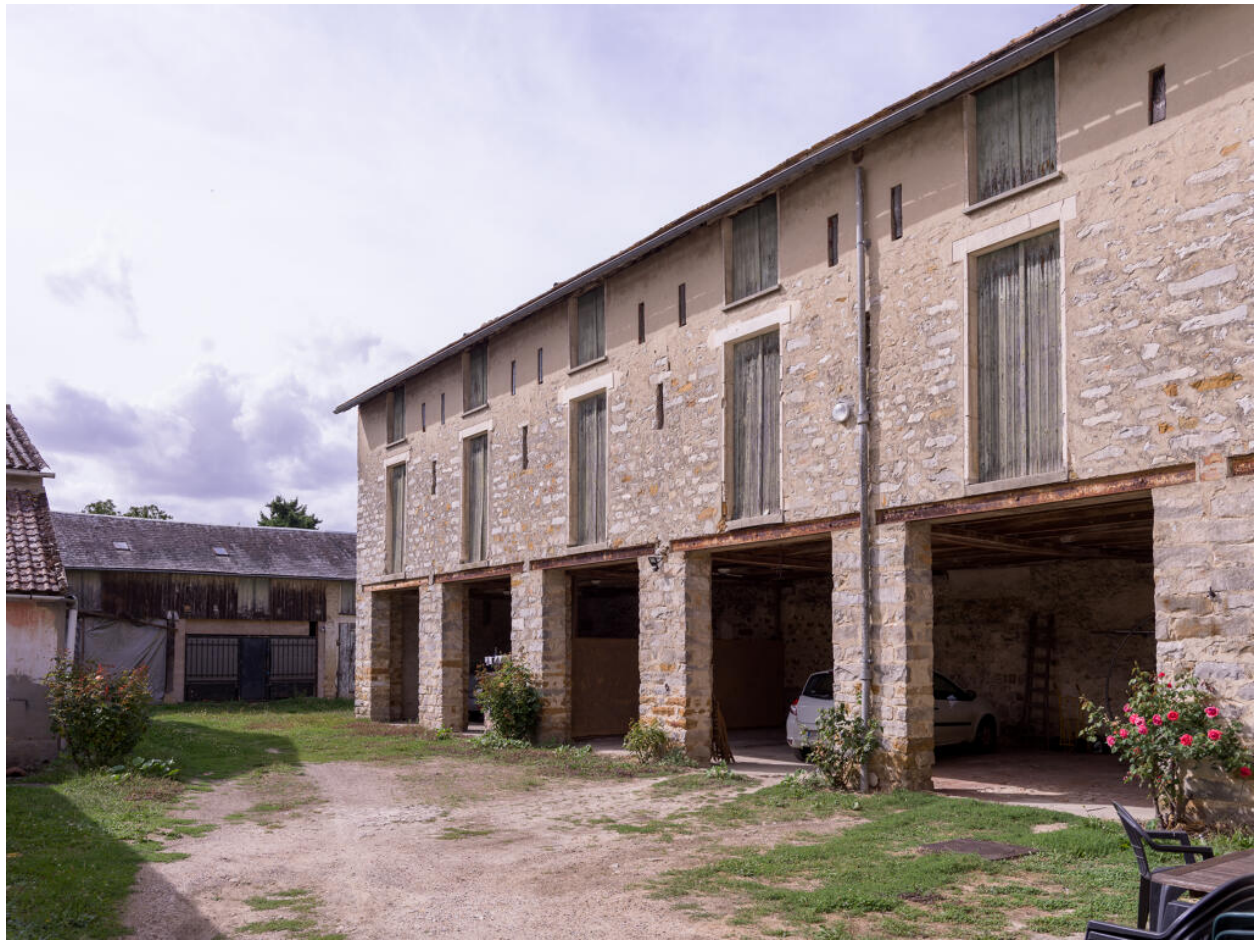
Vue générale du corps de bâtiment en retour sur la cour de l'ancien séchoir, depuis le sud-est.  
Phot. Asseline Stéphane  
IVR11\_20259100917NUC4A

Vue générale du corps de bâtiment en retour sur la cour de l'ancien séchoir, depuis le sud-est.
