Île-de-France, Val-d'Oise  
Taverny  
allée des marronniers

## Maison de villégiature, dite château de Boissy

Numéro de dossier : IA95000563

Cadre de l'étude : patrimoine de la villégiature villégiature en Île-de-France

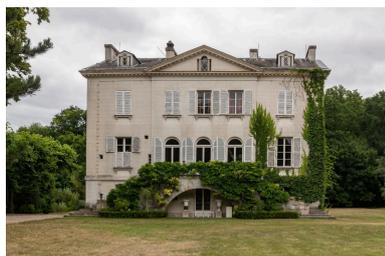
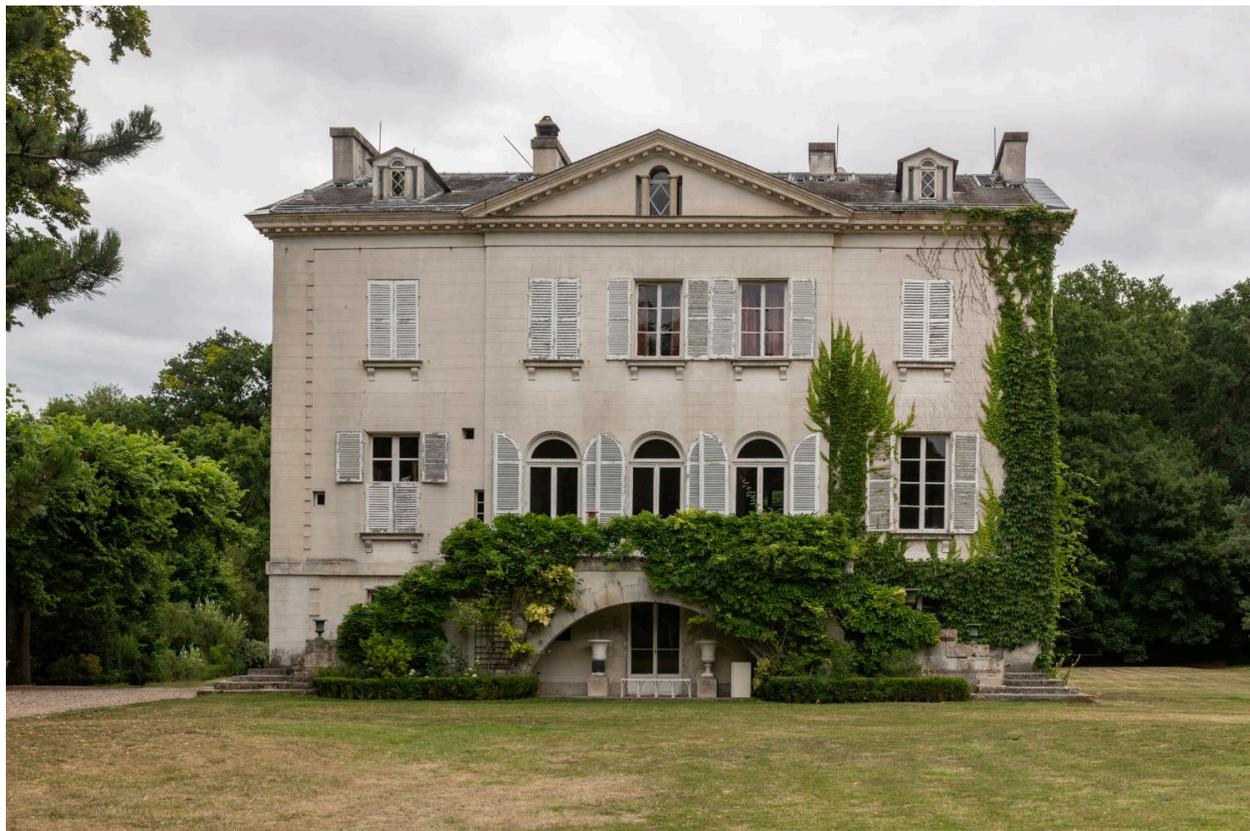
Façade ouest, ou façade antérieure  
Phot. Laurent Kruszyk  
IVR11\_20229500384NUC4A

Façade ouest, ou façade antérieure

De plan rectangulaire, surmontée d'une toiture à deux versants presque plate, elle est constituée d'un rez-de-chaussée contenant le vestibule et le départ d'escalier, et les pièces dévolues au service. Au-dessus s'élèvent deux étages, le premier destiné aux espaces de réception et aux chambres des maîtres, le second aux chambres d'amis et au billard, et un étage de comble. Les façades sont composées symétriquement. Les deux façades principales à cinq travées présentent un avant corps en léger ressaut, couronné d'un fronton triangulaire. De chaque côté, trois porte-fenêtres en plein cintre ouvrent sur un perron mis en valeur par deux volées d'escalier latérales. Ces deux façades présentent quelques différences. Côté ouest, le perron repose sur une arcade unique à arc surbaissé. Par celle-ci on accède au vestibule et à l'escalier d'honneur conduisant à la salle à manger. Le fronton a conservé sa baie serlienne. La façade est ne diffère que par la triple arcade à colonnes géminées, qui porte le perron, et par son fronton, dont la serlienne a été remplacée par une baie en arc surbaissé. Les façades latérales sont constituées de trois travées percées de fenêtres rectangulaires surmontées d'un fronton pignon. Le bâtiment est entièrement recouvert d'un enduit à bossages continus simulés, et les angles sont traités en chaînage simulé. Ce parement n'est pas celui d'origine ; seuls les avant-corps étaient enduits au plâtre, le reste présentait un décor de fausses briques. Toutes les fenêtres disposent d'un appui composé d'une simple tablette reposant sur deux consoles. Une corniche à modillons court sur les quatre côtés et sur leurs frontons.

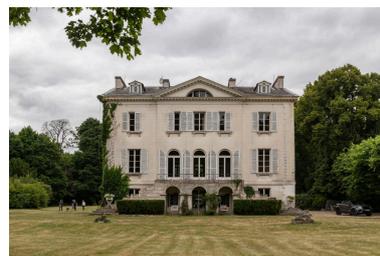
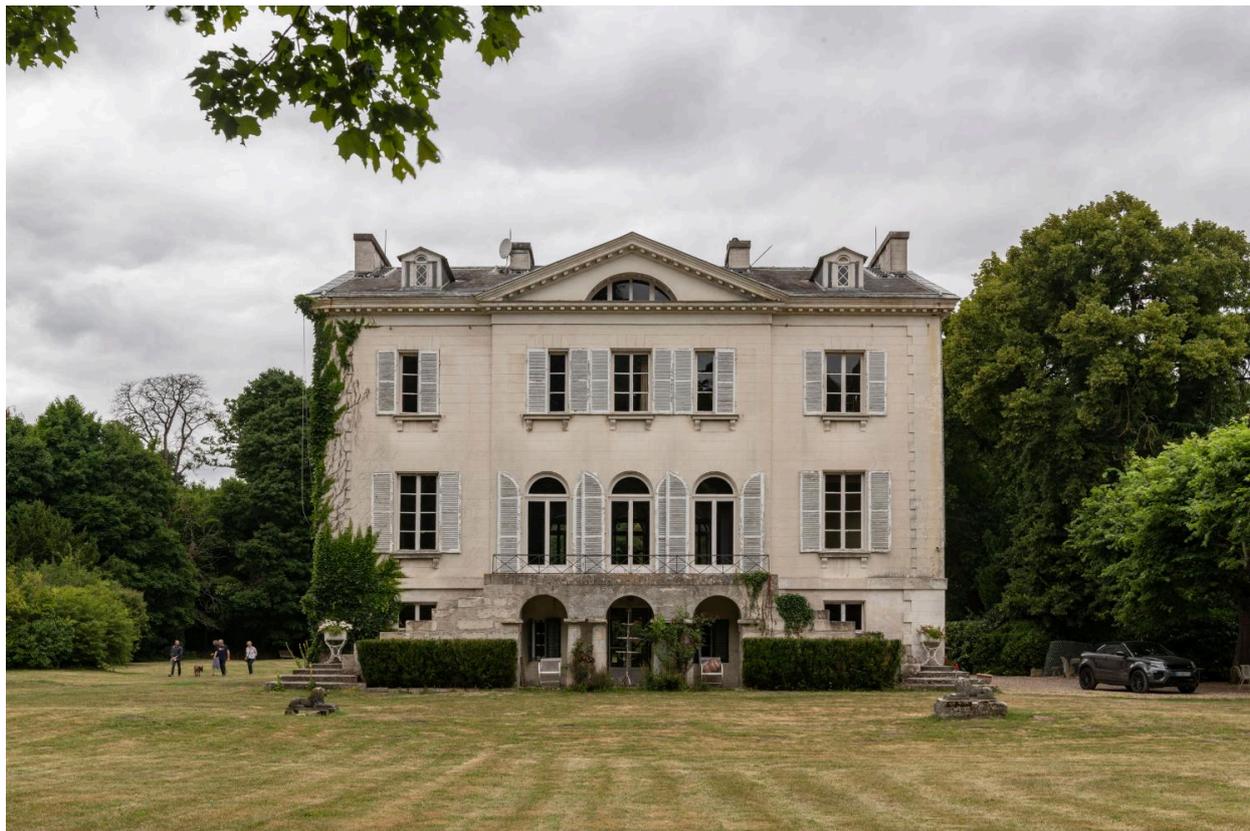
Façade postérieure, ou façade  
est. On accède au salon par  
l'escalier à deux volées latérales.  
Phot. Laurent Kruszyk  
IVR11\_20229500389NUC4A

Façade postérieure, ou façade est. On accède au salon par l'escalier à deux volées latérales.

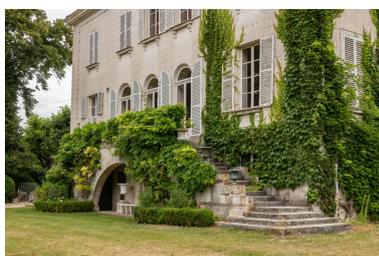
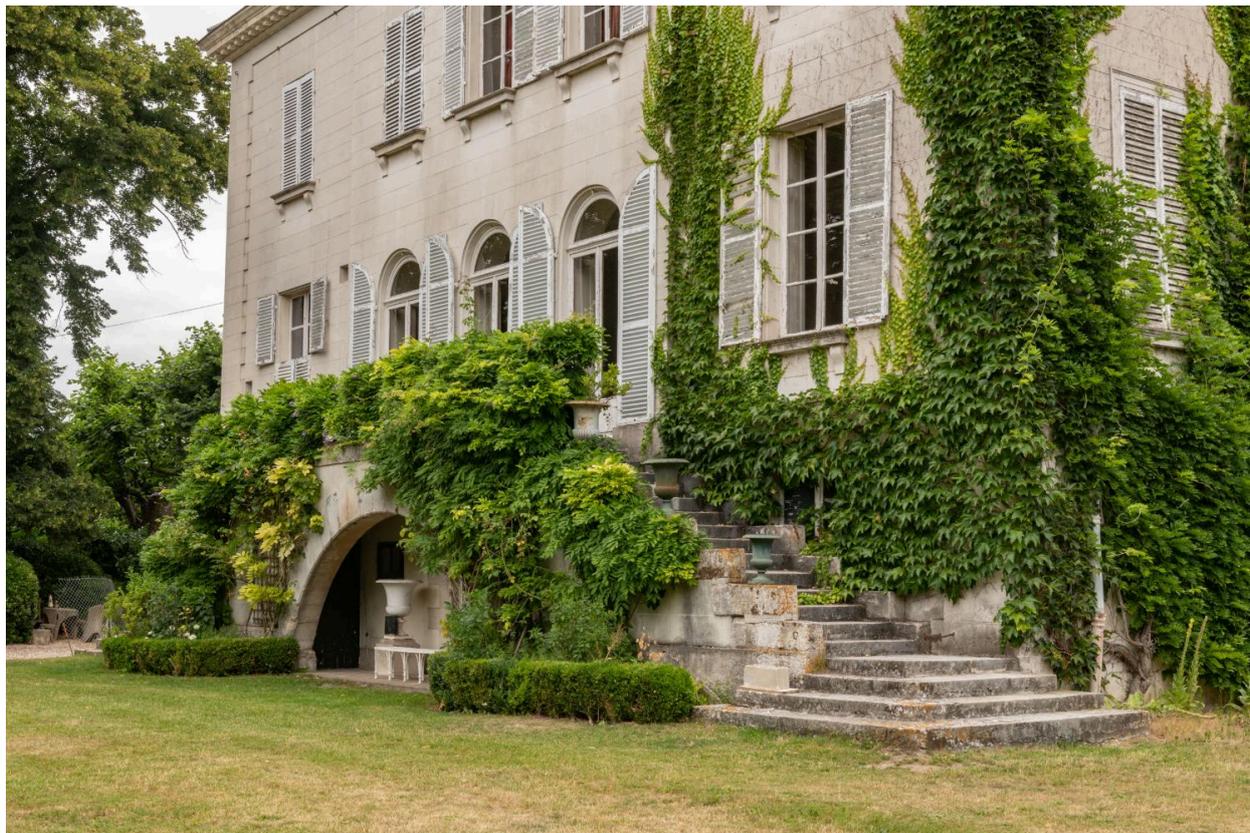
Détail de l'escalier de la façade  
antérieure. On accède au vestibule  
par l'arcade, et à la salle à  
manger directement par l'escalier  
à deux volées convergentes.  
Phot. Laurent Kruszyk  
IVR11\_20229500387NUC4A

Détail de l'escalier de la façade antérieure. On accède au vestibule par l'arcade, et à la salle à manger directement par l'escalier à deux volées convergentes.

Escaliers : escalier de distribution extérieur : escalier symétrique, sur voûte, en maçonnerie ; escalier dans-oeuvre : escalier tournant, en maçonnerie, cage ouverte

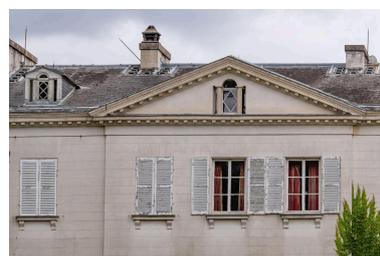
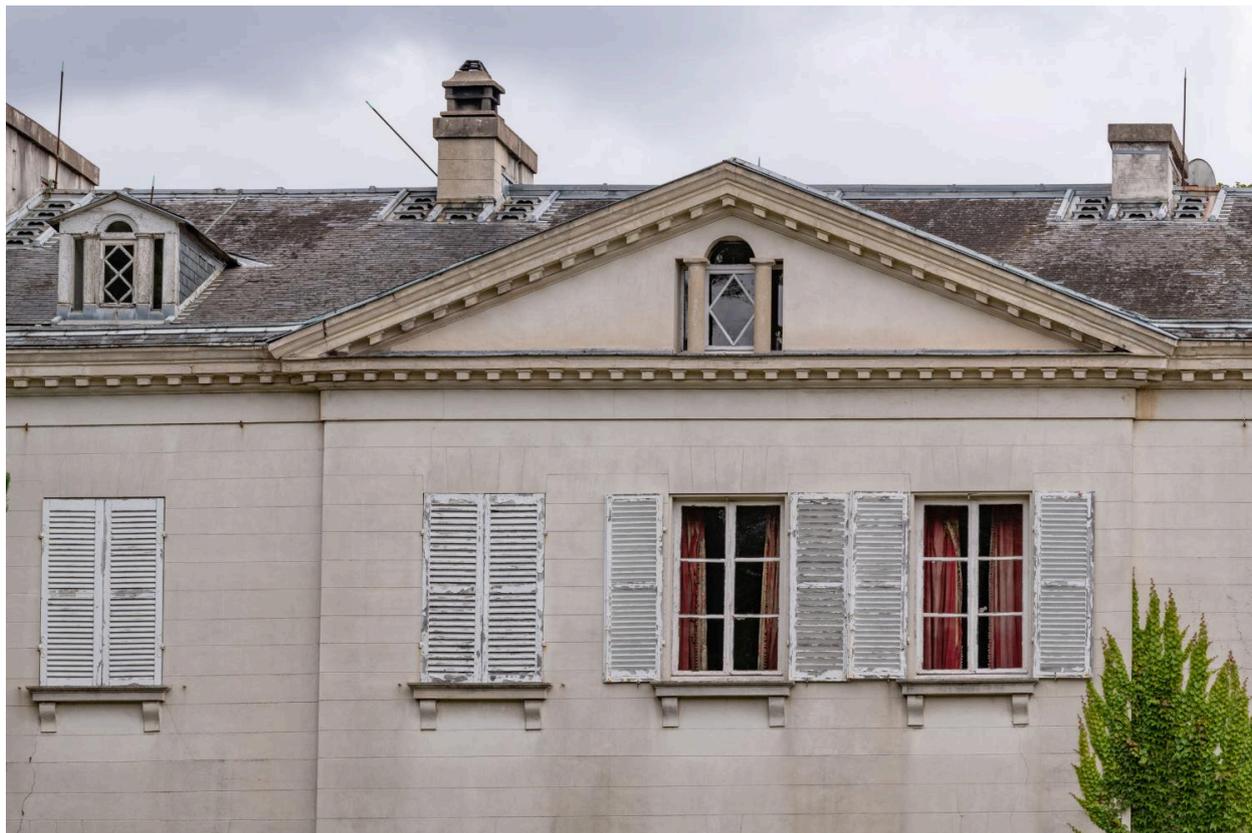
Détail du fronton de la façade  
antérieure, percé d'une baie serlienne.  
Phot. Laurent Kruszyk  
IVR11\_20229500391NUC4A

Détail du fronton de la façade antérieure, percé d'une baie serlienne.

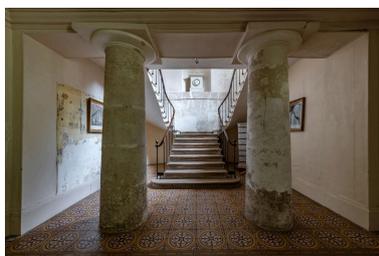
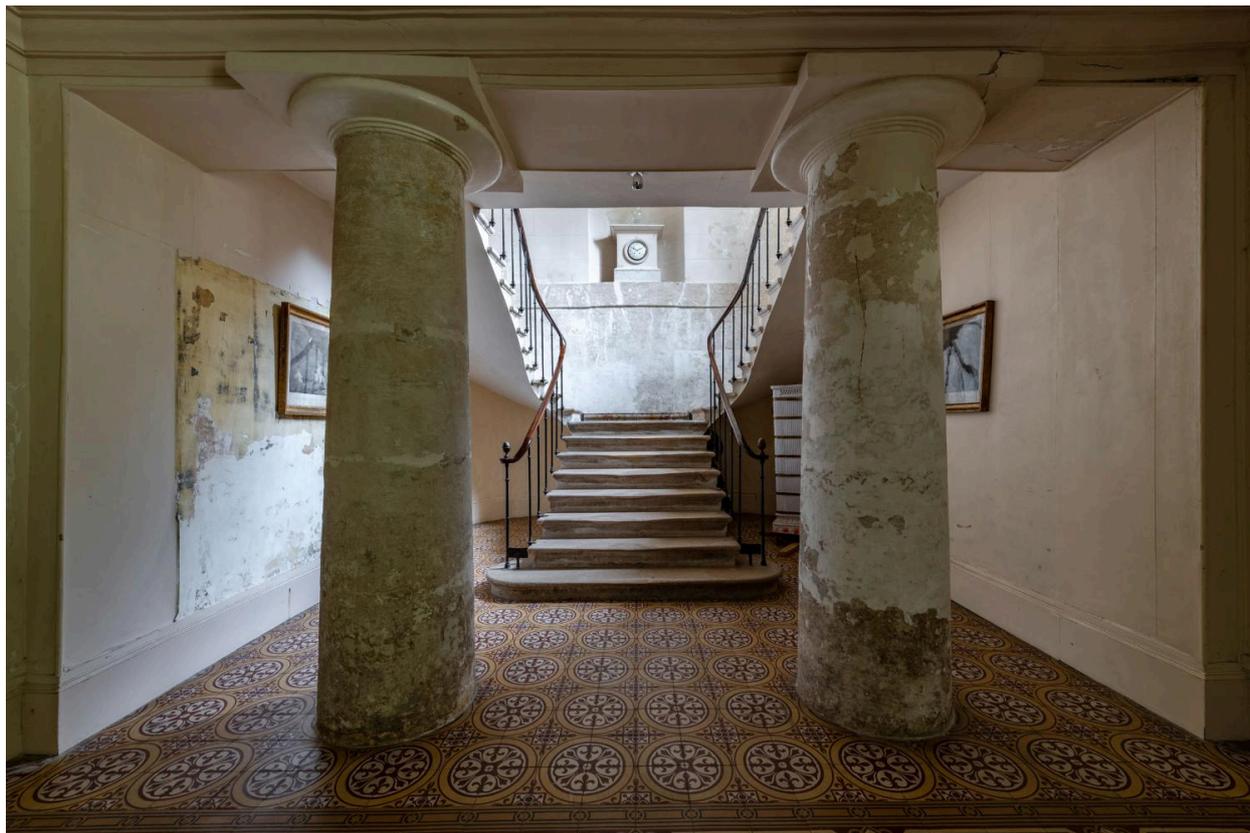
Les massives colonnes du vestibule,  
au rez-de-chaussée, et le départ  
de l'escalier. Le sol est postérieur.  
Phot. Laurent Kruszyk  
IVR11\_20229500394NUC4A

Les massives colonnes du vestibule, au rez-de-chaussée, et le départ de l'escalier. Le sol est postérieur.

Le vestibule, au rez-de-chaussée, occupe, avec l'escalier, tout le flanc ouest du bâtiment. Deux massives colonnes à chapiteaux doriques ouvrent sur l'escalier d'honneur, constitué d'une première volée centrale scindée en deux volées en retour, conduisant au palier et à la salle à manger. Celle-ci, au sobre décor architectural, ouvre, à l'ouest, sur trois porte-fenêtres donnant sur le parc, et à l'est sur le salon. Ce-dernier est la pièce la plus ornée de la maison avec son décor de faux marbre, ses pilastres cannelés, médaillons et corniche peinte et sculptée. Une chambre attenante, côté sud, a également reçu un décor peint néo-classique à l'antique.

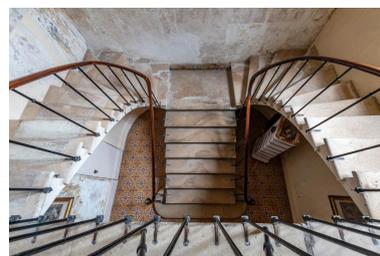
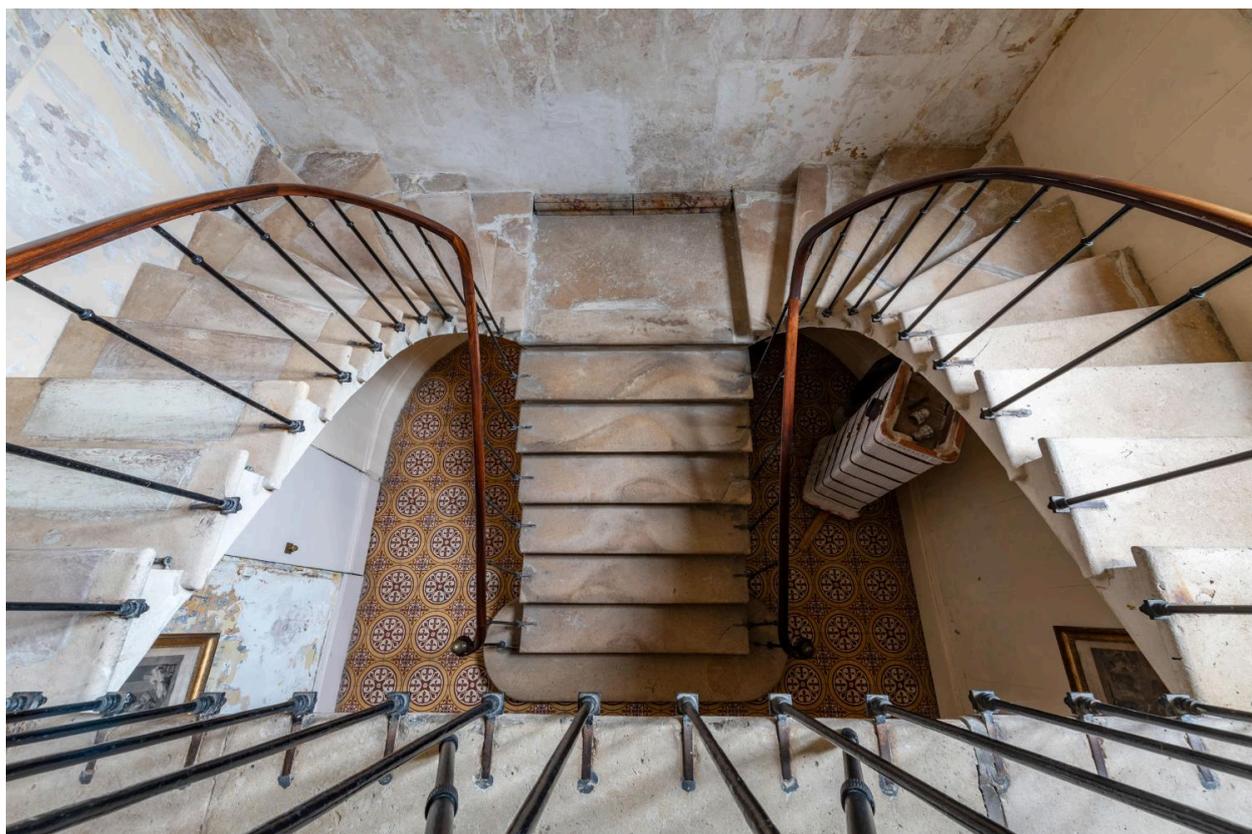
L'escalier, à limon  
porteur en crémaillère.  
Phot. Laurent Kruszyk  
IVR11\_20229500397NUC4A

L'escalier, à limon porteur en crémaillère.

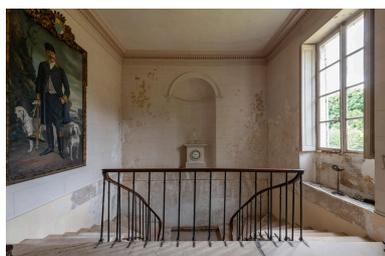
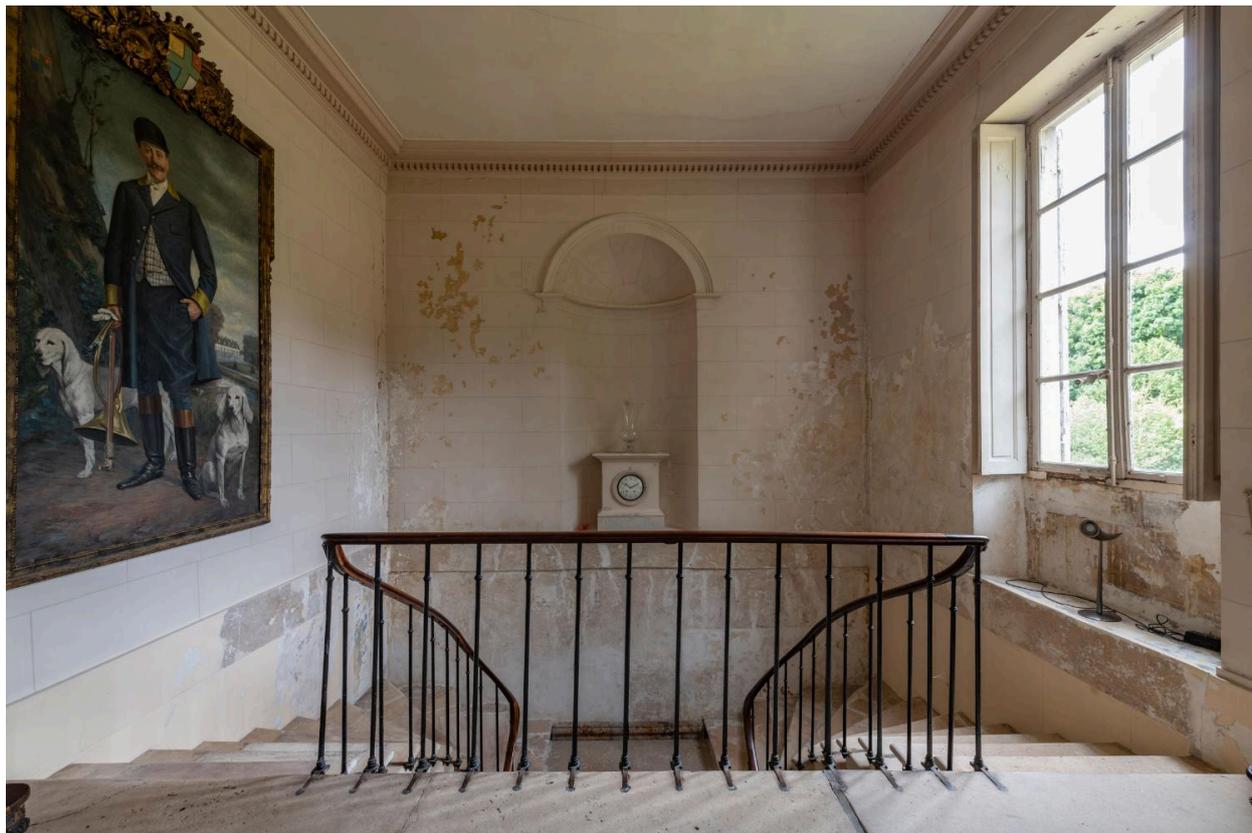
La cage d'escalier, à niche  
et décor de pierre simulée  
Phot. Laurent Kruszyk  
IVR11\_20229500398NUC4A

La cage d'escalier, à niche et décor de pierre simulée

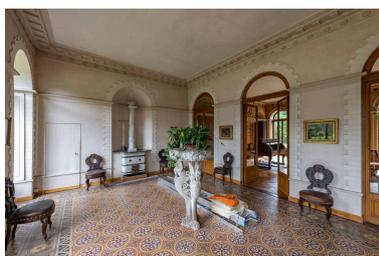
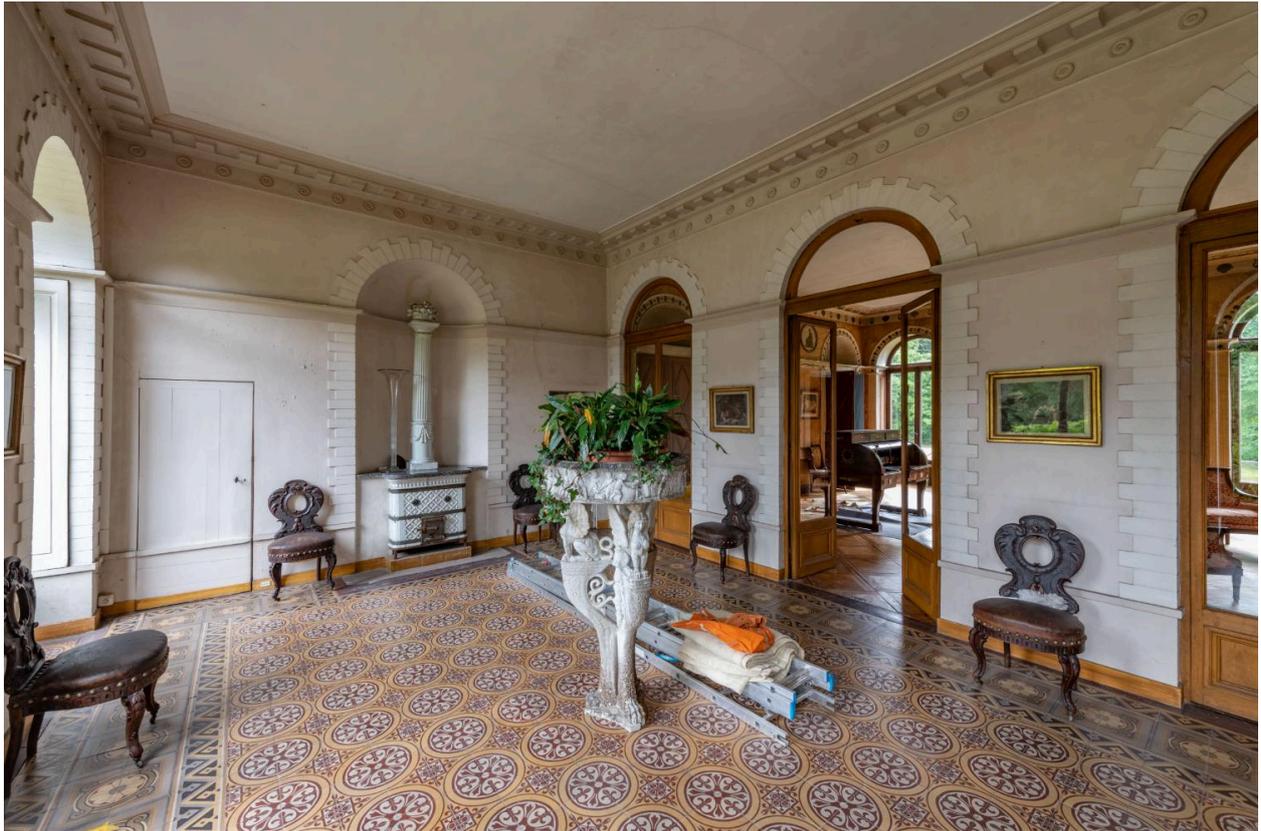
La salle à manger, avec son poêle  
en faïence dans la niche prévue  
à cet effet. Le sol est postérieur.  
Phot. Laurent Kruszyk  
IVR11\_20229500399NUC4A

La salle à manger, avec son poêle en faïence dans la niche prévue à cet effet. Le sol est postérieur.

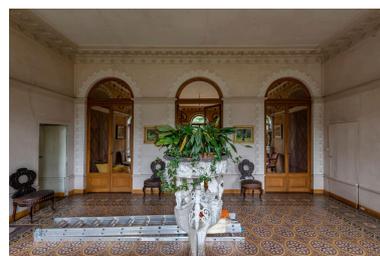
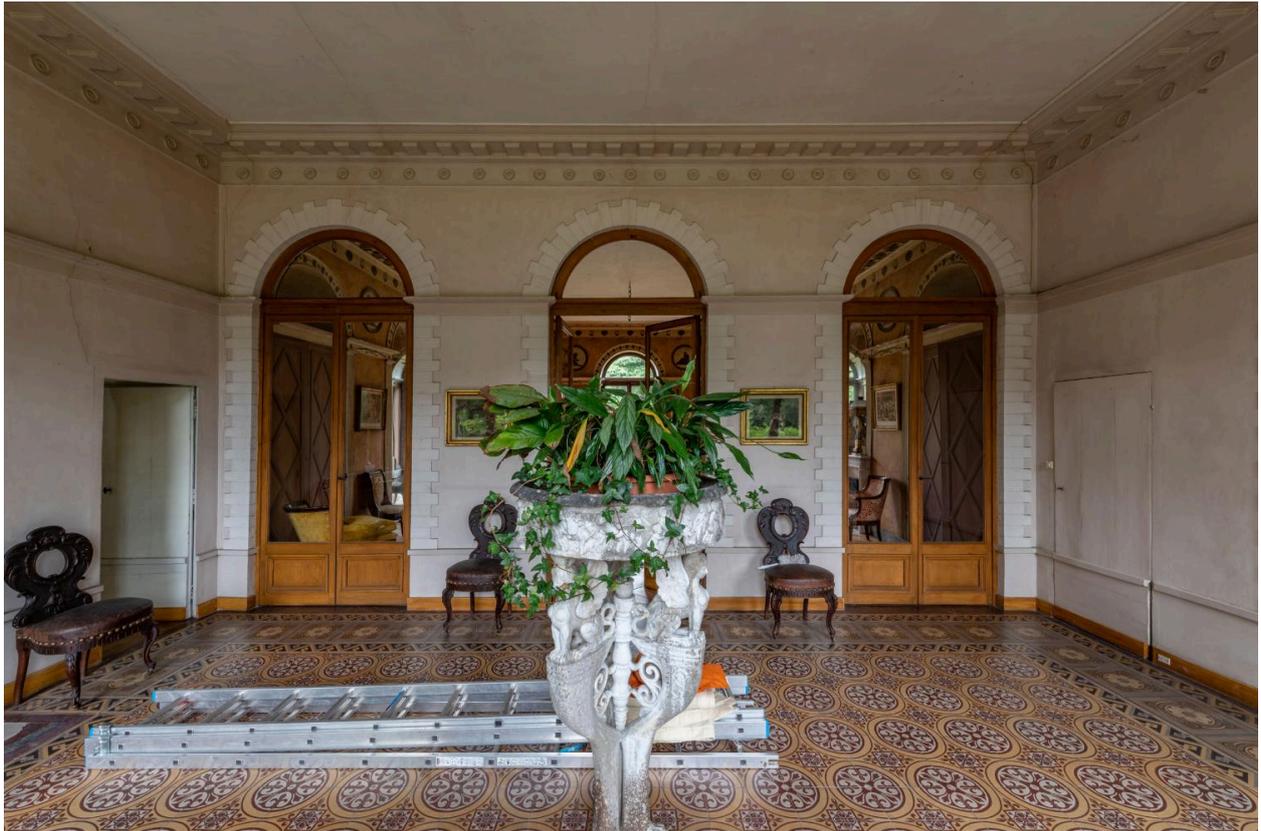
La salle à manger et son décor  
minéral, avec corniche sculptée et  
encadrement des baies en pierre feinte  
Phot. Laurent Kruszyk  
IVR11\_20229500401NUC4A

La salle à manger et son décor minéral, avec corniche sculptée et encadrement des baies en pierre feinte

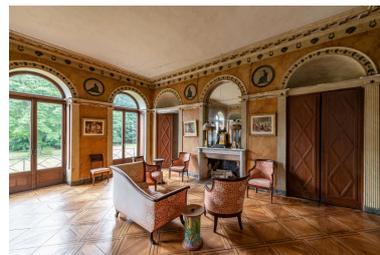
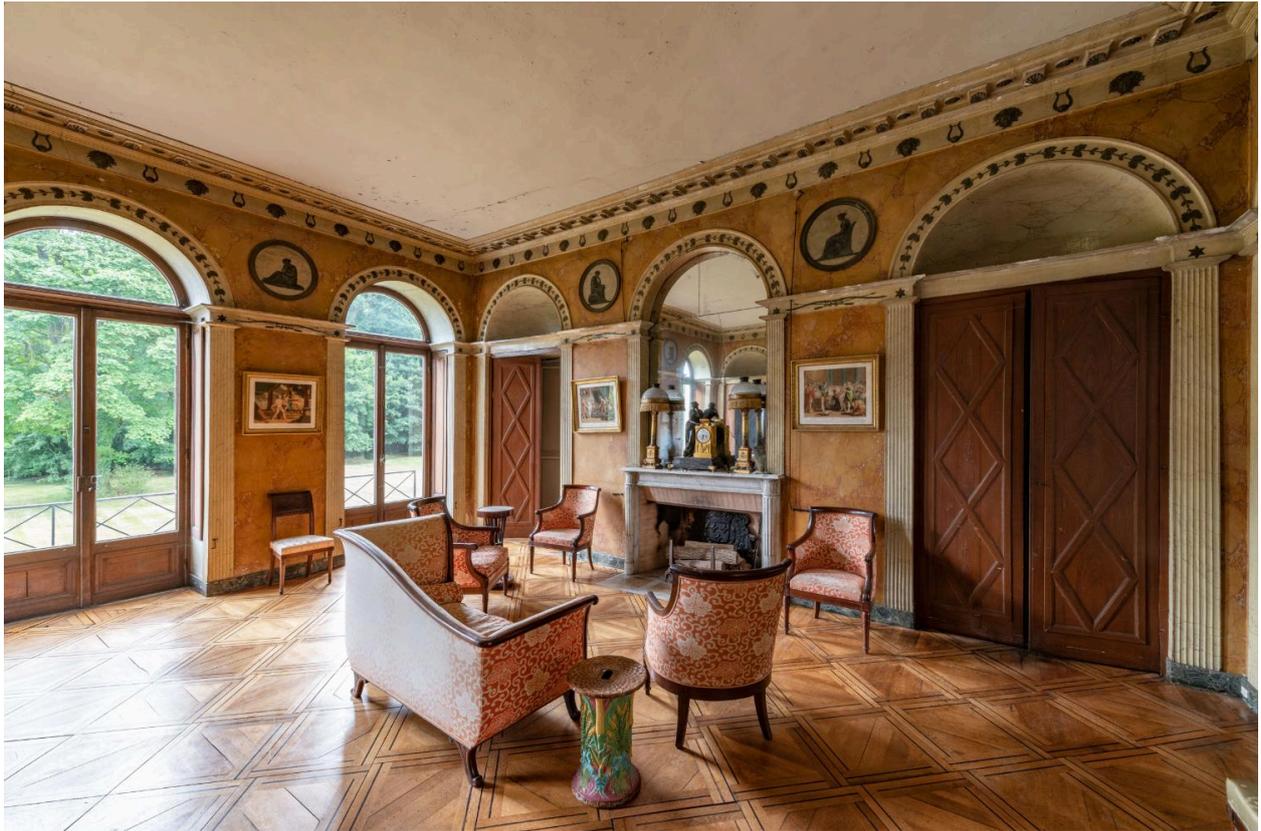
Les trois arcades qui séparent la salle  
à manger du salon se répètent sur les  
trois autres murs de la pièce. Ici, elles  
encadrent une cheminée centrale et  
deux portes latérales, dont une feinte.  
Phot. Laurent Kruszyk  
IVR11\_20229500403NUC4A

Les trois arcades qui séparent la salle à manger du salon se répètent sur les trois autres murs de la pièce. Ici, elles encadrent une cheminée centrale et deux portes latérales, dont une feinte.

Le salon est peint en faux marbre jaune. Chaque mur est percé de trois arcades en plein cintre ornées d'un décor peint de feuilles de chêne et glands, et encadrées de pilastres cannelés. Des personnages antiques, dieux, déesses ou muses, sont peints en trompe l'œil, imitant le bronze, dans des médaillons placés sur les trumeaux. La corniche est constituée de modillons, à palmettes peintes, et d'une alternance de lyres et figures de Méduse également peintes.

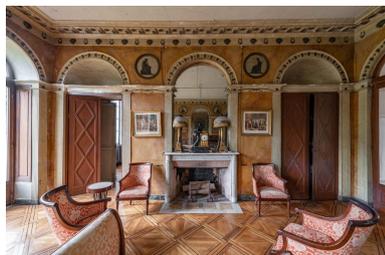
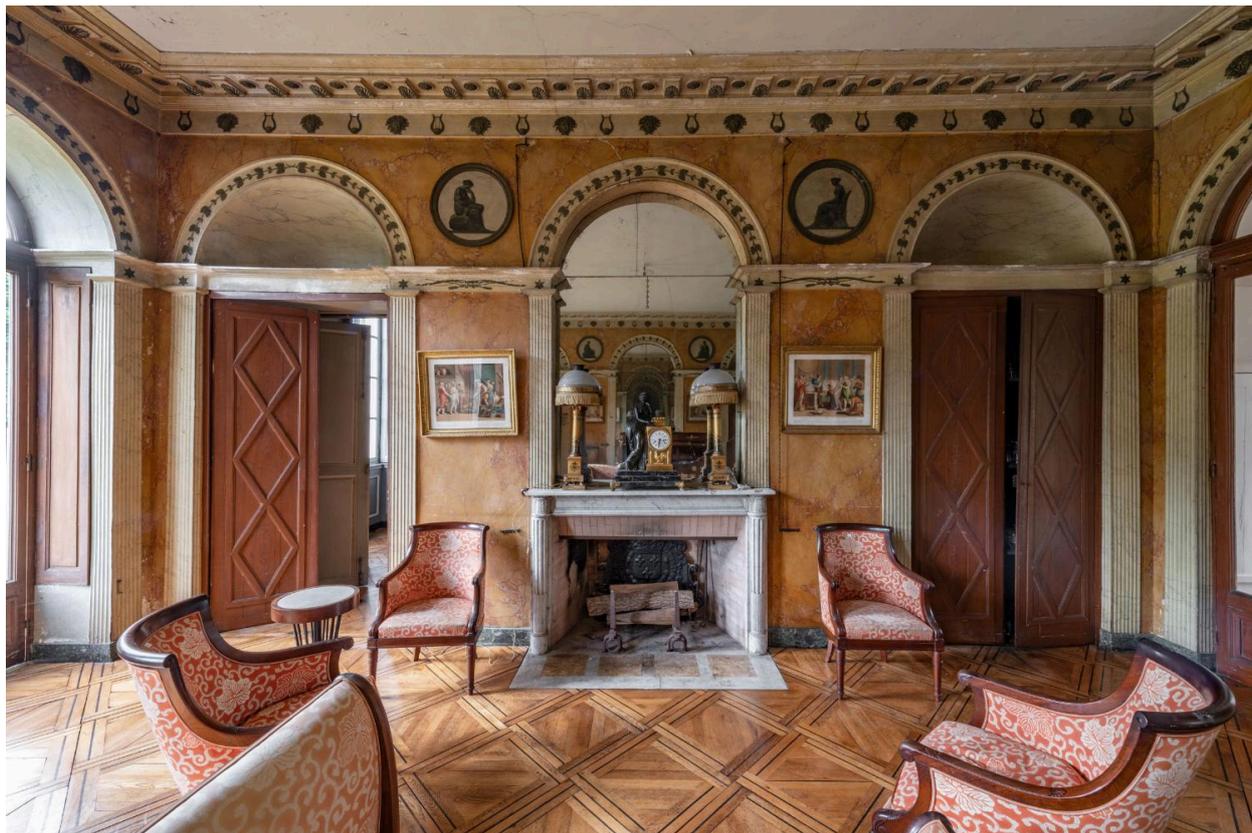
La cheminée du salon est en marbre  
blanc, montée sur des jambages en  
colonnes cannelées et rudentées  
Phot. Laurent Kruszyk  
IVR11\_20229500404NUC4A

La cheminée du salon est en marbre blanc, montée sur des jambages en colonnes cannelées et rudentées

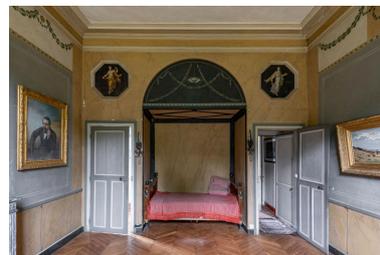
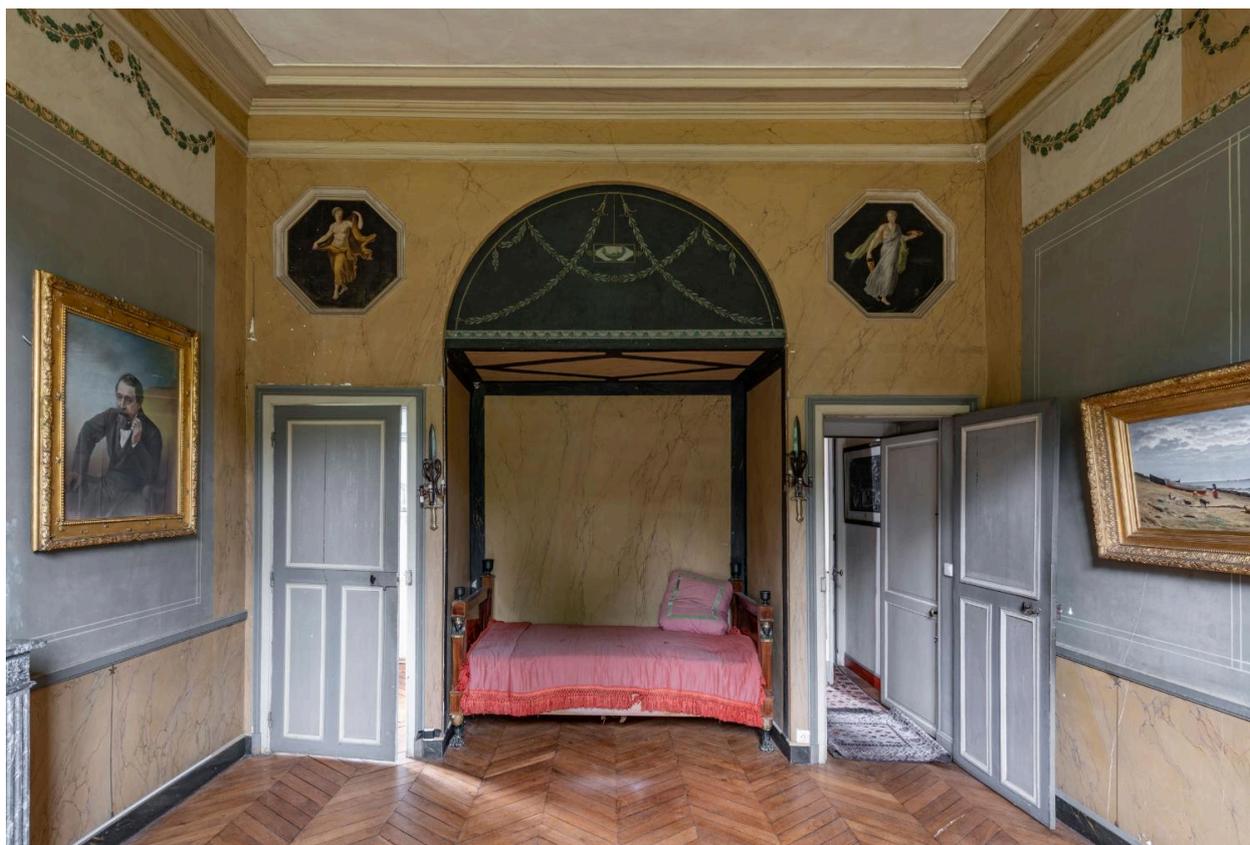
La chambre à alcôve  
attenante au salon, côté  
sud, et son décor à l'antique  
Phot. Laurent Kruszyk  
IVR11\_20229500410NUC4A

La chambre à alcôve attenante au salon, côté sud, et son décor à l'antique

La chambre, au sud du salon, est également peinte en faux marbre. L'alcôve est encadrée de médaillons octogonaux à personnages féminins à l'antique.

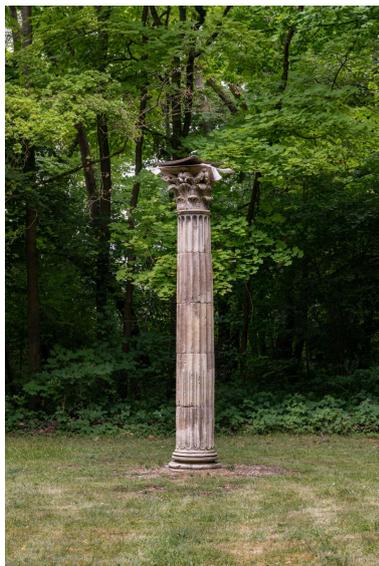
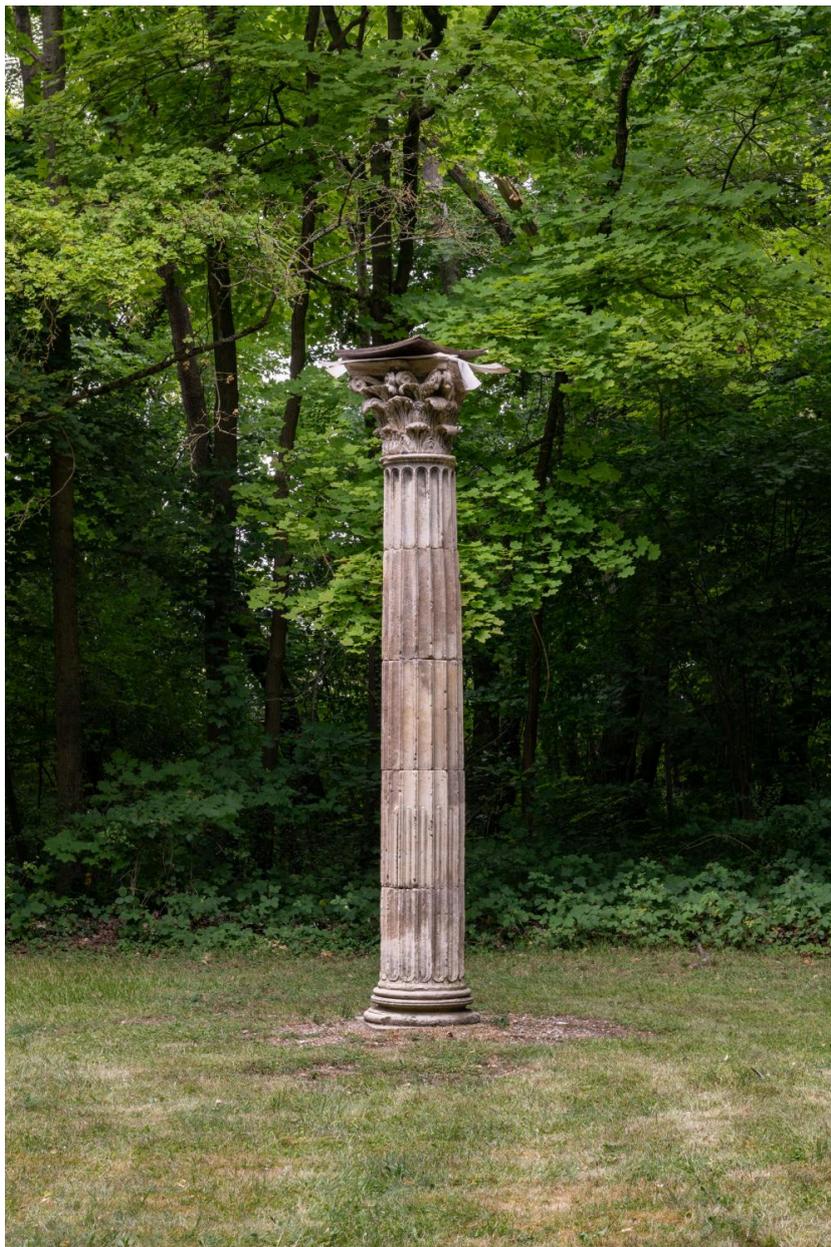
Dans le parc, colonne cannelée à chapiteau corinthien  
Phot. Laurent Kruszyk  
IVR11\_20229500392NUC4A

Dans le parc, colonne cannelée à chapiteau corinthien

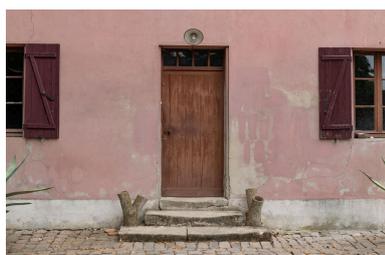
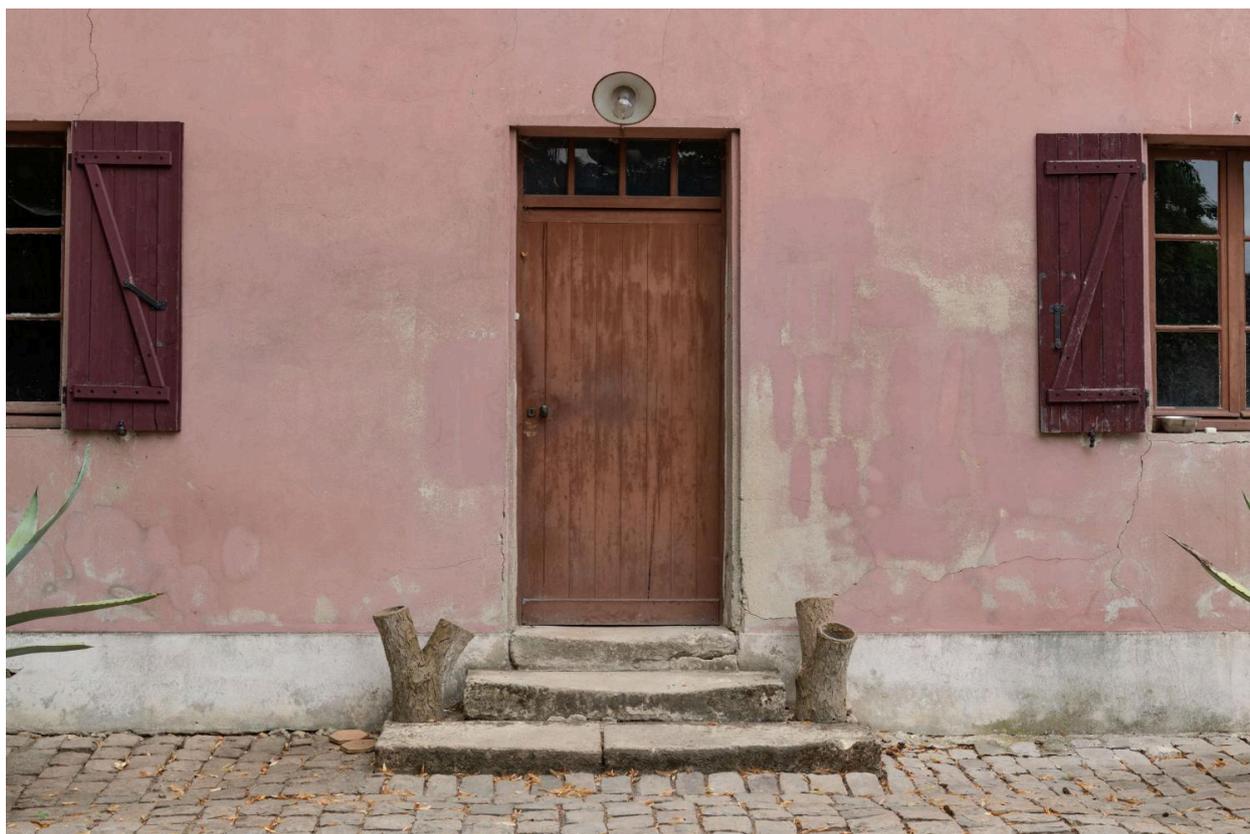
Eléments décoratifs : branchages en ciment à l'entrée de la maison  
Phot. Laurent Kruszyk  
IVR11\_20229500420NUC4A

Eléments décoratifs : branchages en ciment à l'entrée de la maison

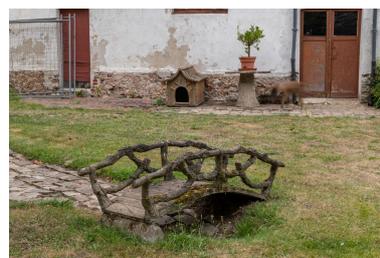
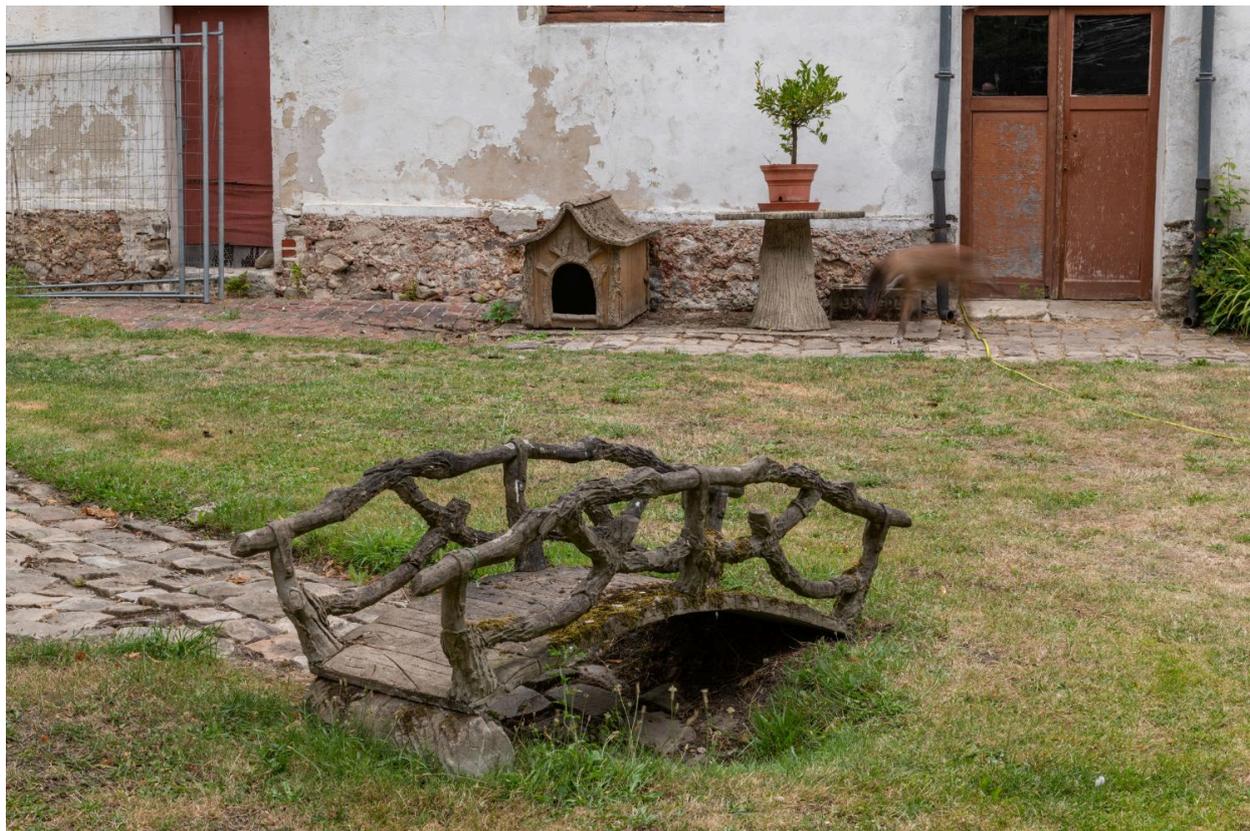
Dans la cour de la ferme,  
petit pont rustique en ciment  
Phot. Laurent Kruszyk  
IVR11\_20229500425NUC4A

Dans la cour de la ferme, petit pont rustique en ciment
