Île-de-France, Yvelines
Mantes-la-Jolie
23 avenue Victor Hugo

Villa, 23 avenue Victor Hugo

Numéro de dossier : IA78002254
Date de l'enquête initiale : 2016
Date(s) de rédaction : 2016
Cadre de l'étude : inventaire topographique
Degré d'étude : étudié

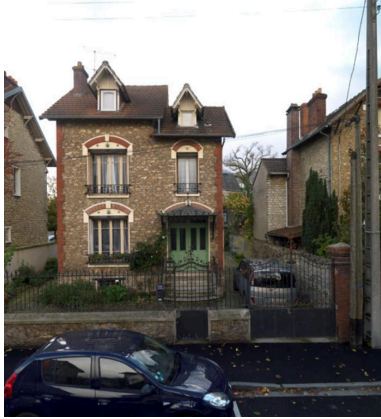
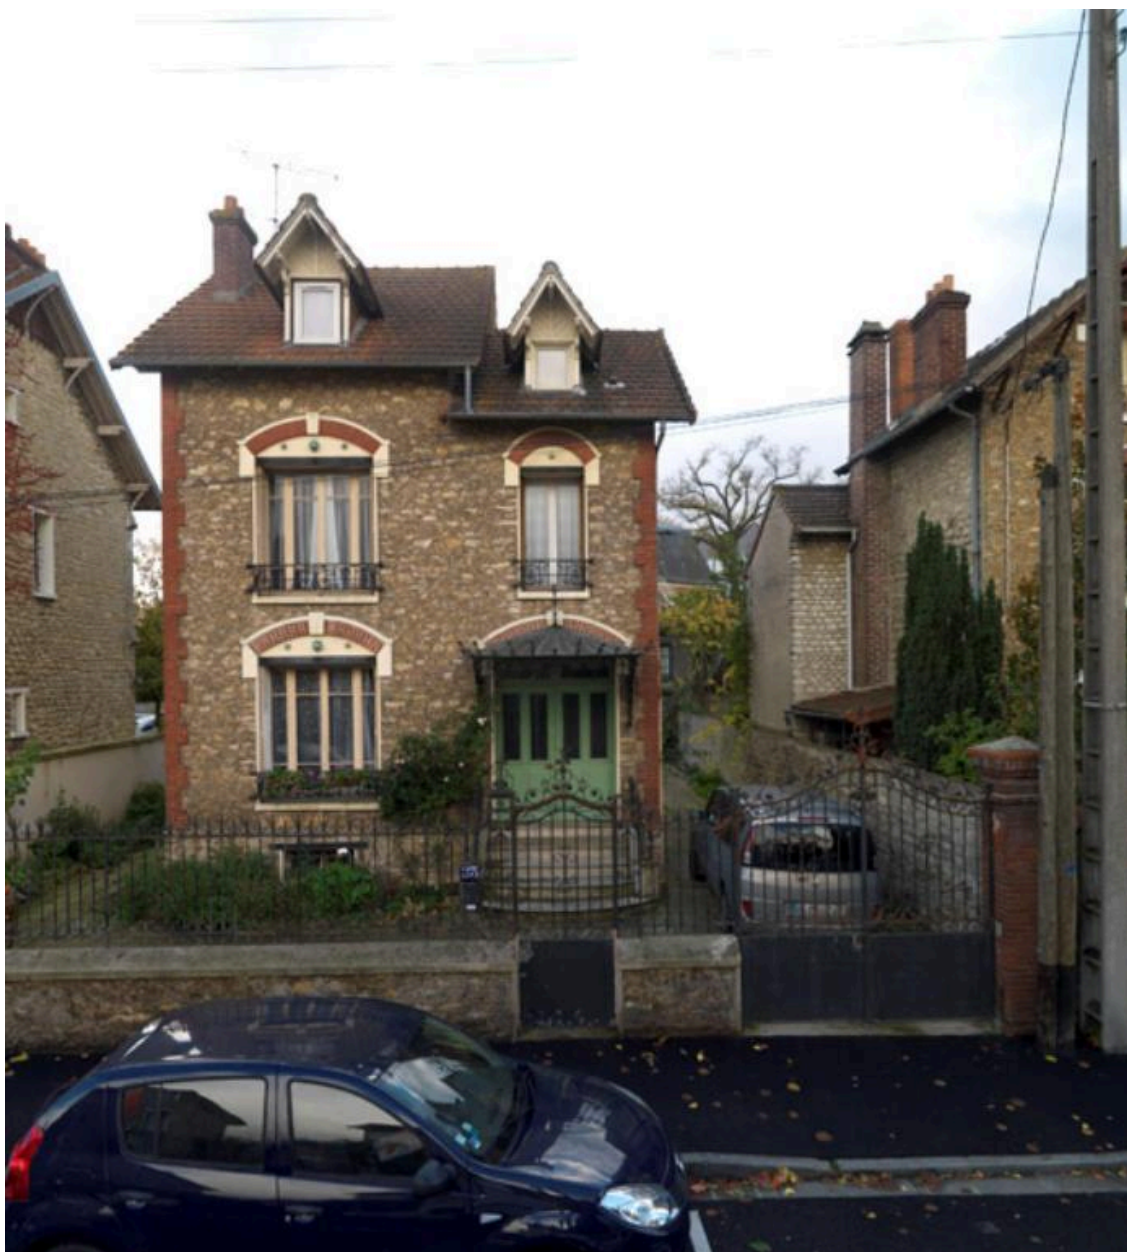
Façade principale
avenue Victor Hugo.
Phot. Laurent Kruszyk
IVR11_20167800699NUC4A

Façade principale avenue Victor Hugo.

Cette villa a sa façade principale en meulière rocaillée avec chaînage d'angle en brique, et ses façades latérales en moellons calcaire. Elle est couverte en tuiles mécaniques et présente un léger décrochement. L'encadrement des baies fait écho à celui de la maison voisine au 21, avec son arc cintré en brique sous lequel sont fixés trois cabochons en céramique turquoise. La ferronnerie de style art nouveau des garde-corps est remarquable, de même que celle de la marquise et de la grille.

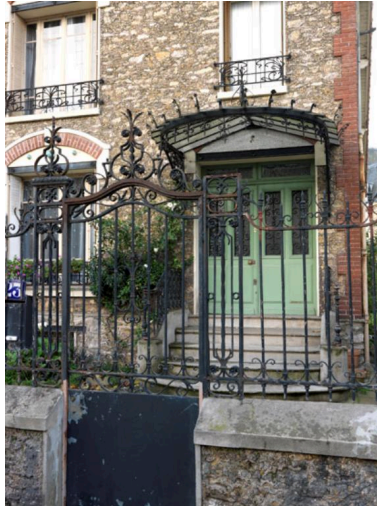
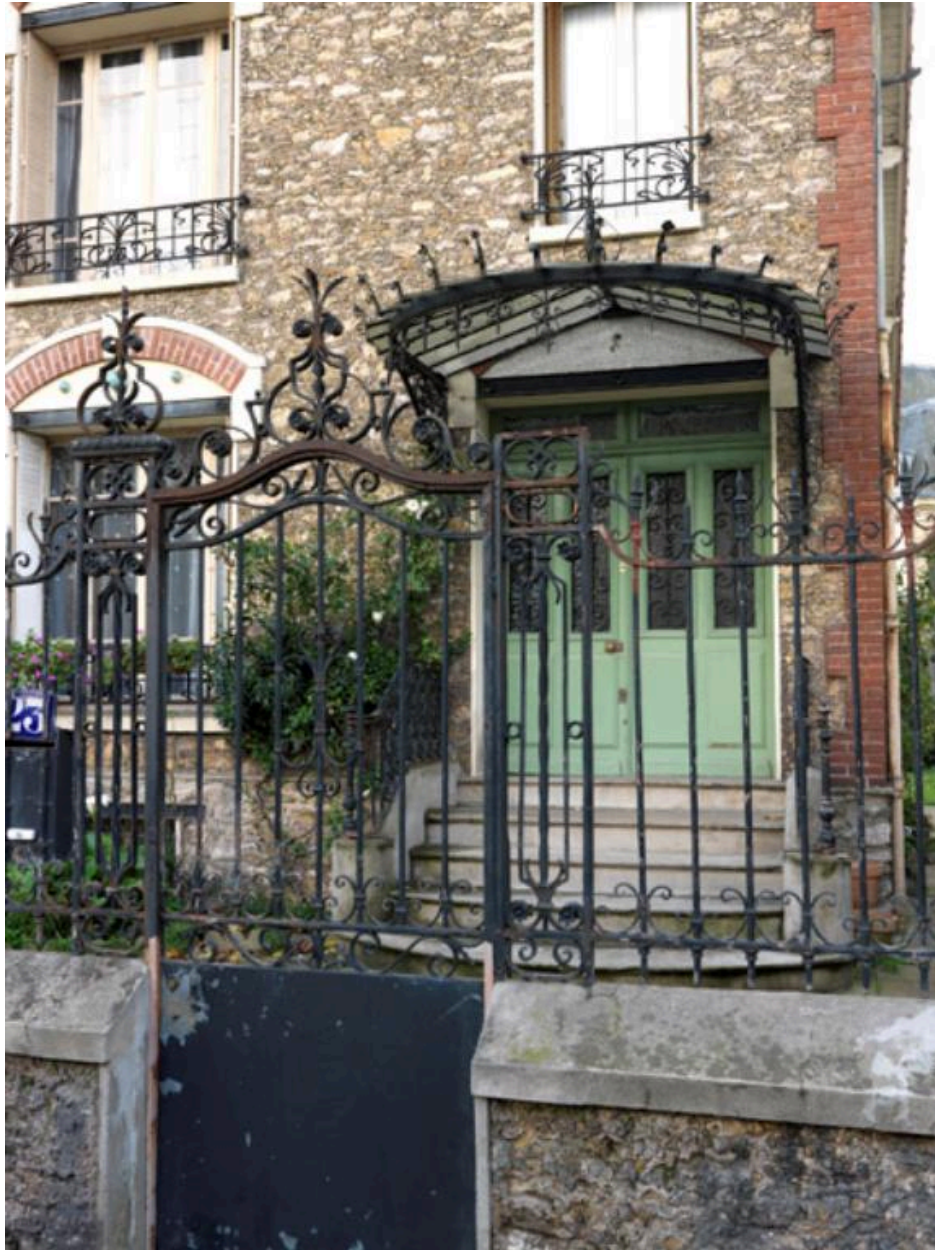
Vue de la marquise d'entrée
et de la ferronnerie du portail.
Phot. Laurent Kruszyk
IVR11_20167800700NUC4A

Vue de la marquise d'entrée et de la ferronnerie du portail.
