Île-de-France, Val-d'Oise
Enghien-les-Bains
19 avenue de Ceinture

maison-chalet, 19 avenue de Ceinture

Numéro de dossier : IA95000243
Date de l'enquête initiale : 2006
Date(s) de rédaction : 2010
Cadre de l'étude : inventaire topographique
Degré d'étude : étudié

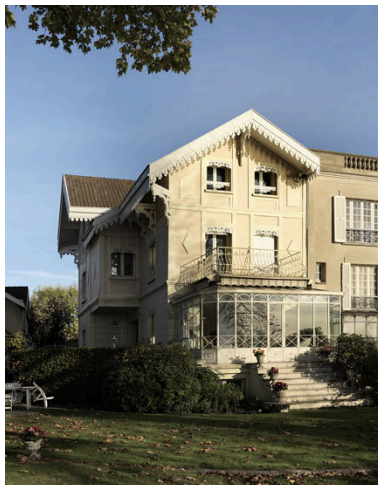
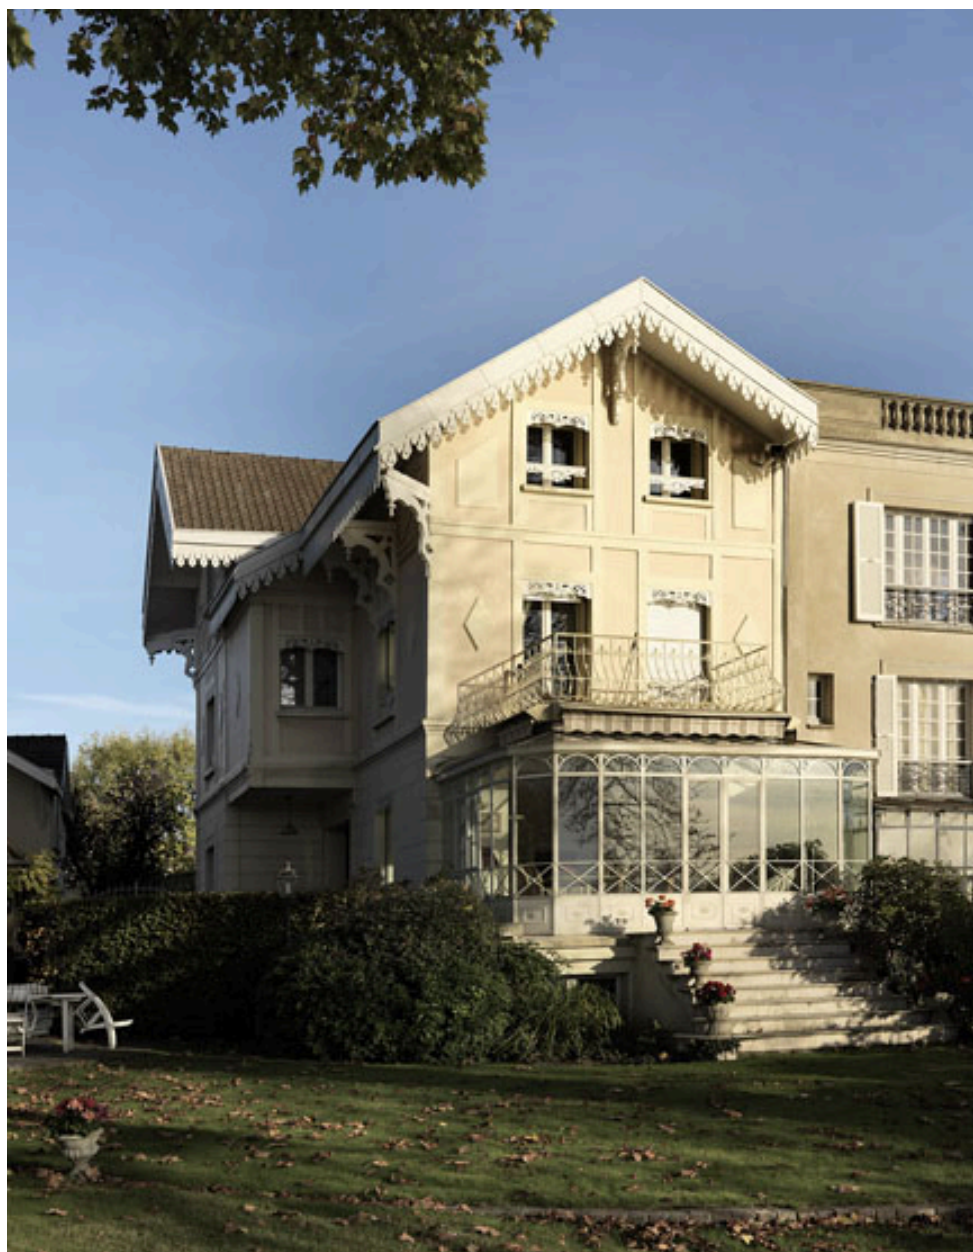
Vue d'ensemble de la
façade donnant sur le lac.
Phot. Jean-Bernard Vialles
IVR11_20089500570NUC4A

Vue d'ensemble de la façade donnant sur le lac.

Bâti en L, l'édifice présente deux façades pignon où les aisseliers, très visibles, constituent un véritable élément de décor. Selon le schéma traditionnel des chalets, la rive du toit est ourlée de lambrequins de bois découpé.

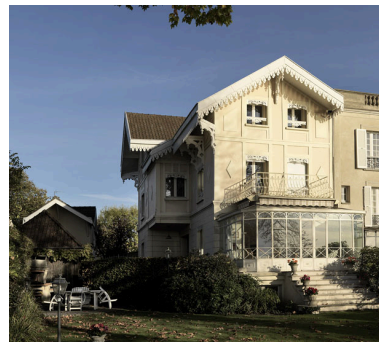
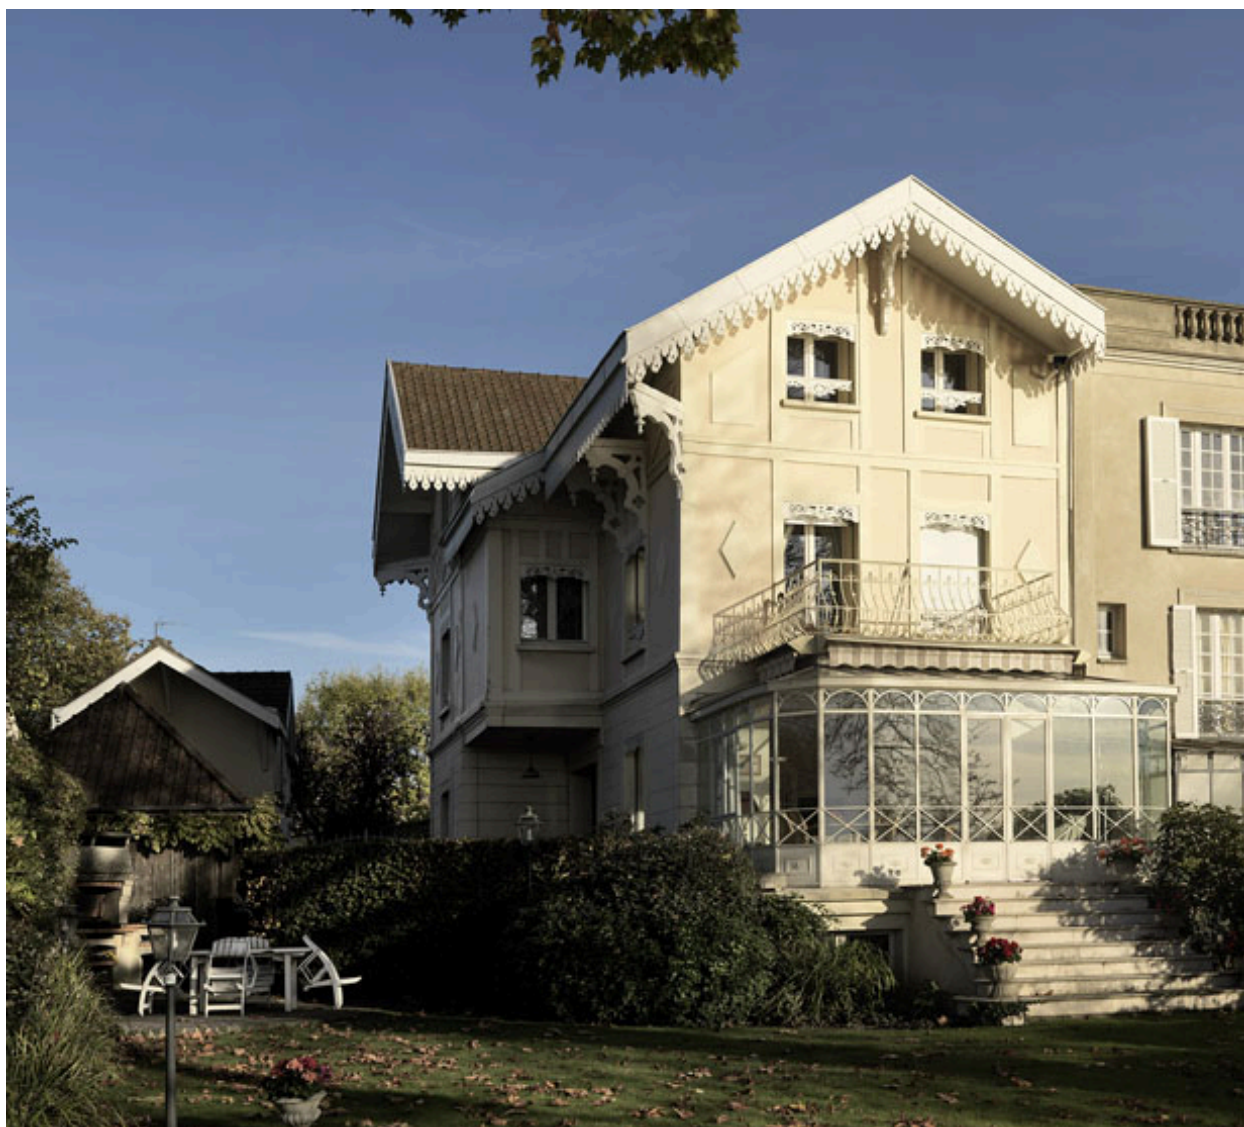
Vue d'ensemble de la
façade donnant sur le lac.
Phot. Jean-Bernard Vialles
IVR11_20089500569NUC4A

Vue d'ensemble de la façade donnant sur le lac.

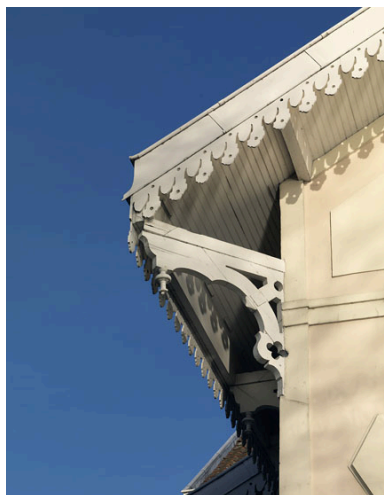
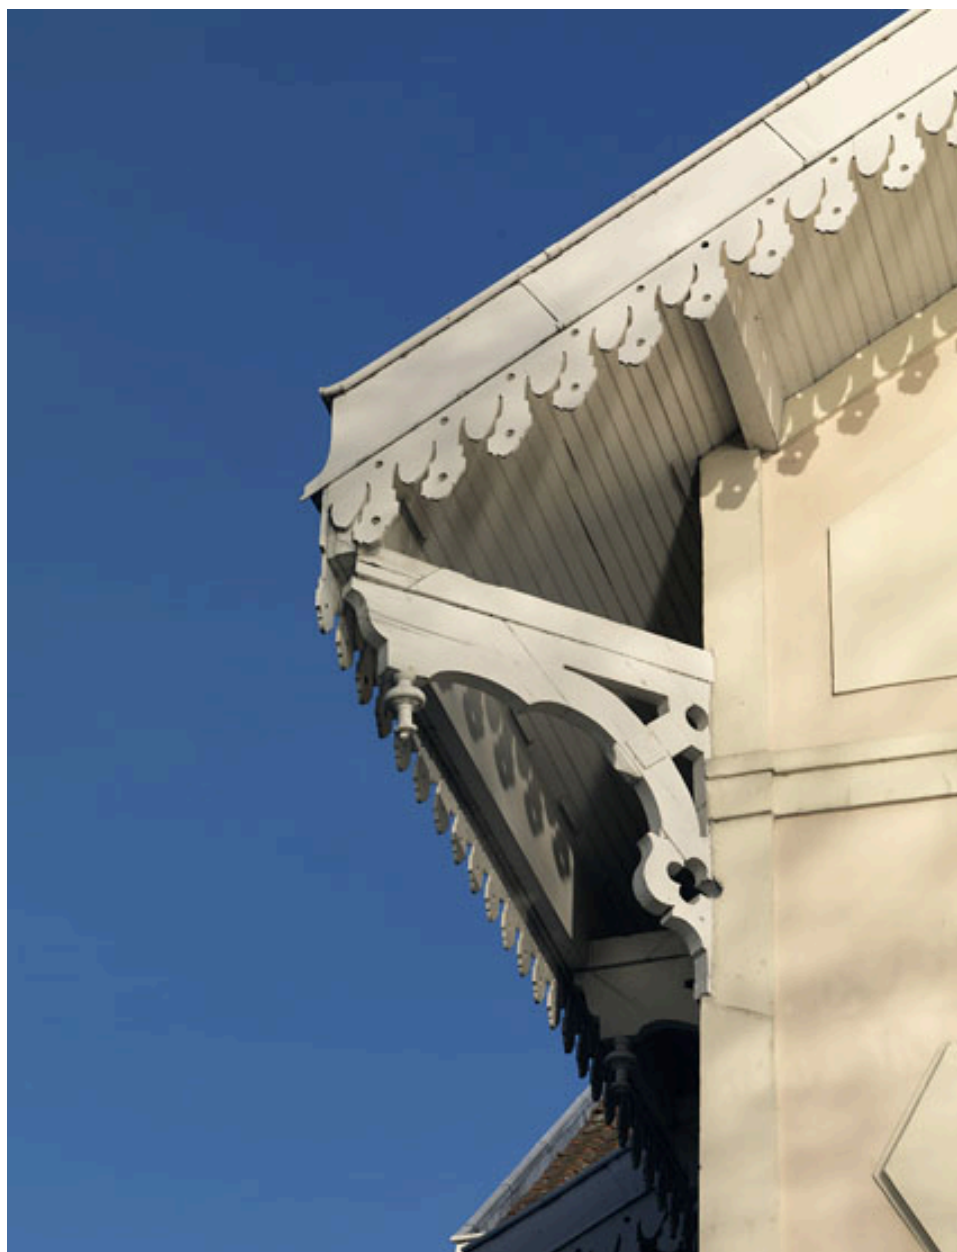
Détail de l'angle du toit.
Phot. Jean-Bernard Vialles
IVR11_20089500571NUC4A

Détail de l'angle du toit.
