Île-de-France, Paris Paris 35 rue Saint-Merri

Bains douches de la rue Saint-Merri

Numéro de dossier : IA75000303 Date de l'enquête initiale : 2017 Date(s) de rédaction : 2017

Cadre de l'étude : opération ponctuelle bains-douches municipaux parisiens

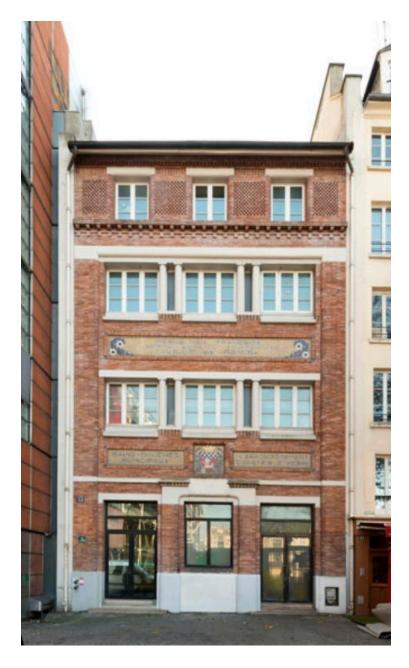
IVR11_20177500040NUC4A

Vue générale des bains douches de la rue Saint-Merri.

La façade de cet établissement de bains-douches présente trois travées, sous un étage d'attique en léger retrait qui abrite le logement du directeur. Le premier et le second étage, qui accueillent les cabines, se signalent par leur triplet de baies en bandeau, séparées par des pilastres jumelés. Il faut noter la richesse du décor : bandeaux blancs et lisses entre les niveaux - contrastant avec le travail de calepinage de la brique - frise de modillons, mosaïques de grès cérame pour les tables portant les inscriptions, pointes de diamant. Le blason de Paris (la nef voguant sur les flots), la devise nationale "Liberté, égalité, fraternité", ainsi que les mentions "Ville de Paris" et "République française", glorifient le rôle de la municipalité mais également celui de l'État (subvention financée sur le produit des jeux) dans la construction de l'édifice.

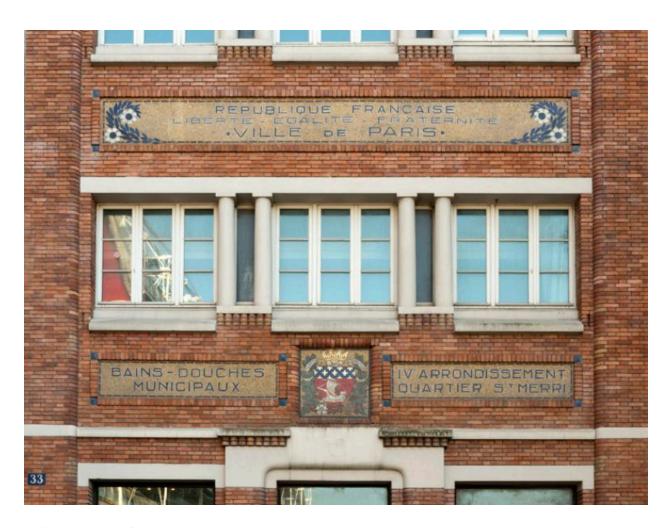
IVR11_20177500041NUC4A

Détail du décor de la façade.

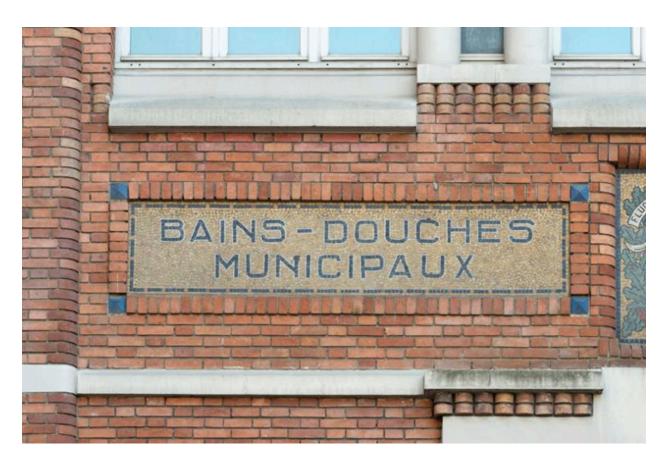
IVR11_20177500042NUC4A

Détail de l'inscription "Bains-douches municipaux".

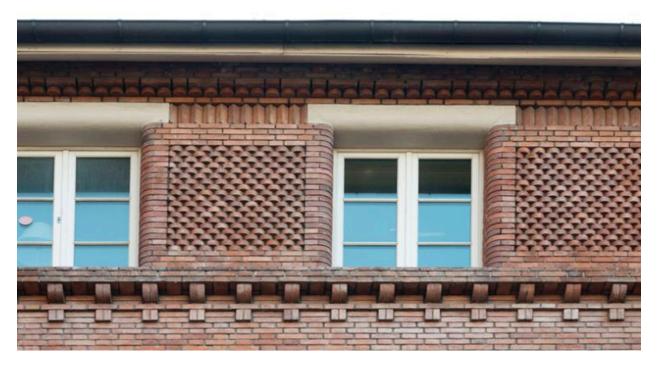
IVR11_20177500043NUC4A

Détail des baies du dernier niveau et du calepinage de la brique.
