Île-de-France, Essonne  
Athis-Mons  
Mons  
14 rue d' Ablon

## maison de villégiature

Numéro de dossier : IA91000610  
Date de l'enquête initiale : 2001  
Date(s) de rédaction : 2004  
Cadre de l'étude : inventaire topographique  
Degré d'étude : étudié

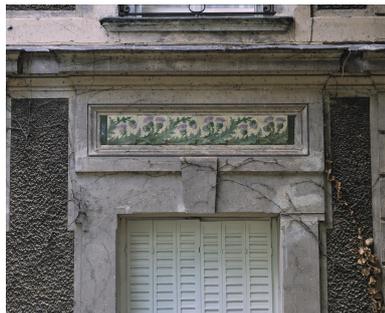
Phot. Philippe Ayrault  
IVR11\_20029100803XA

Détail de la frise en céramique placée au-dessus des fenêtres du rez-de-chaussée (façade antérieure).

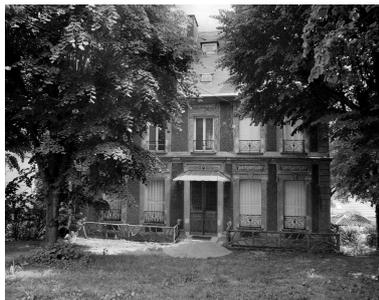
Vue de la façade antérieure.  
Phot. Philippe Ayrault  
IVR11\_20029100801X

Crépi tyrolien sur les murs ; enduit fausse pierre autour des baies et en chaînes d'angle ; cour anglaise sur la façade antérieure ; un bow-window et une terrasse soutenue par des piliers ont été rajoutés sur la façade postérieure à la hauteur du premier étage, au-dessus de l'étage de soubassement. Dans le jardin, kiosque rustique en ciment imitant le bois écoté et rocher artificiel supportant un escalier avec rampe rocaillée devant la porte d'entrée.

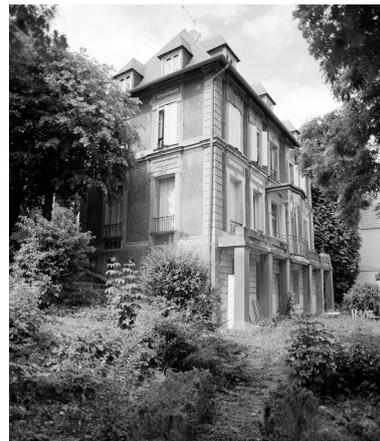
Vue des façades latérale et postérieure.  
Phot. Philippe Ayrault  
IVR11\_20029100805X

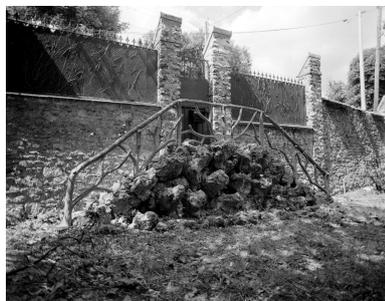
Phot. Philippe Ayrault  
IVR11\_20029100807X

Vue de l'escalier à deux volées qui dessert la porte du jardin ; la rampe en faux bois écoté surmonte un rocher artificiel servant de mur d'échiffre.

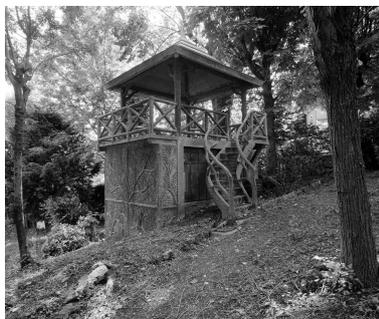
Vue du kiosque de jardin en ciment imitant le bois écoté.  
Phot. Philippe Ayrault  
IVR11\_20029100806X

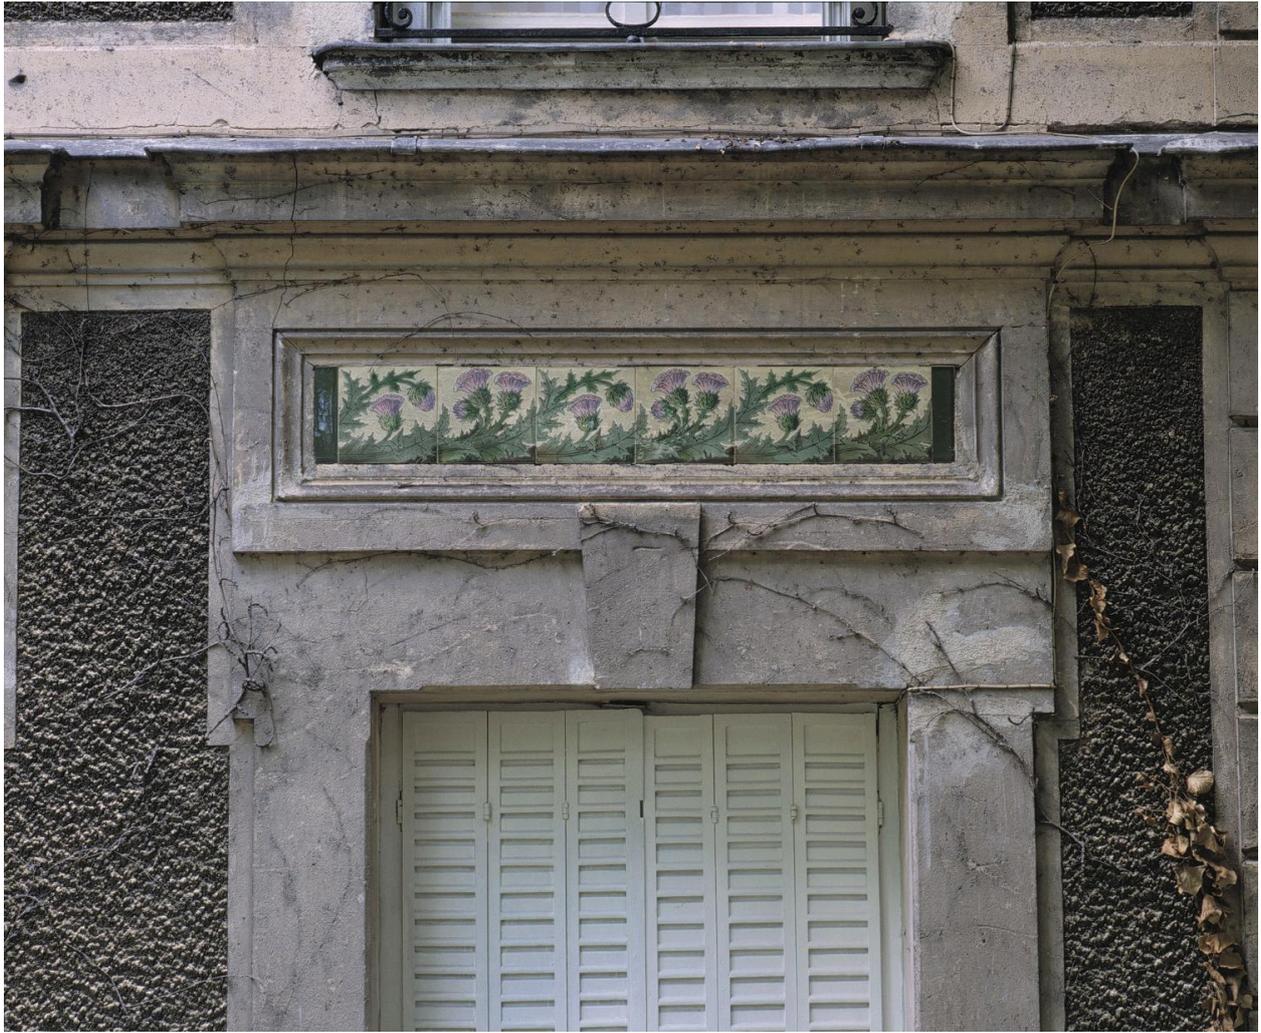
IVR11\_20029100803XA

Détail de la frise en céramique placée au-dessus des fenêtres du rez-de-chaussée (façade antérieure).

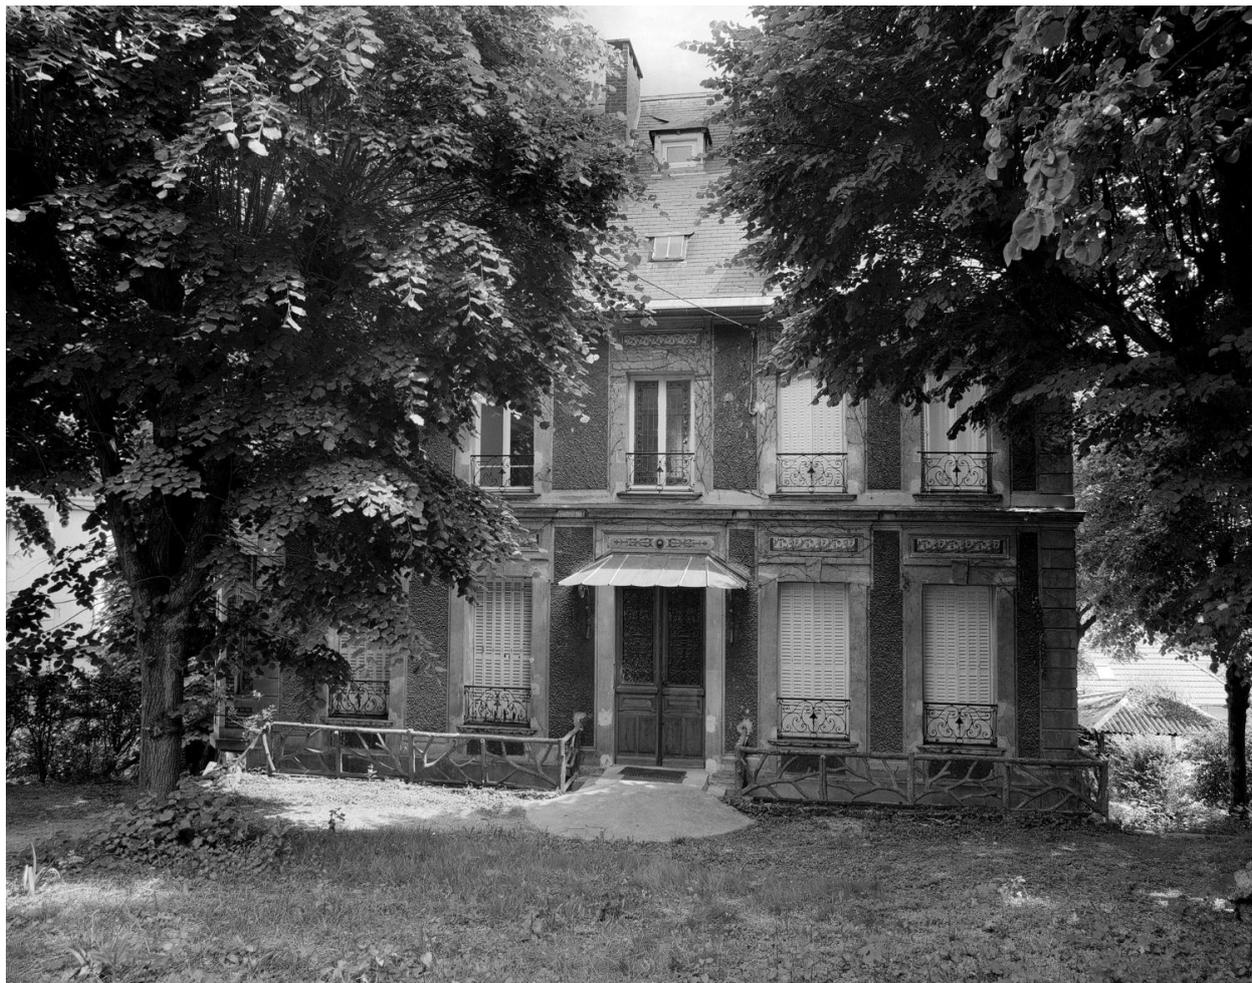
IVR11\_20029100801X

Vue de la façade antérieure.

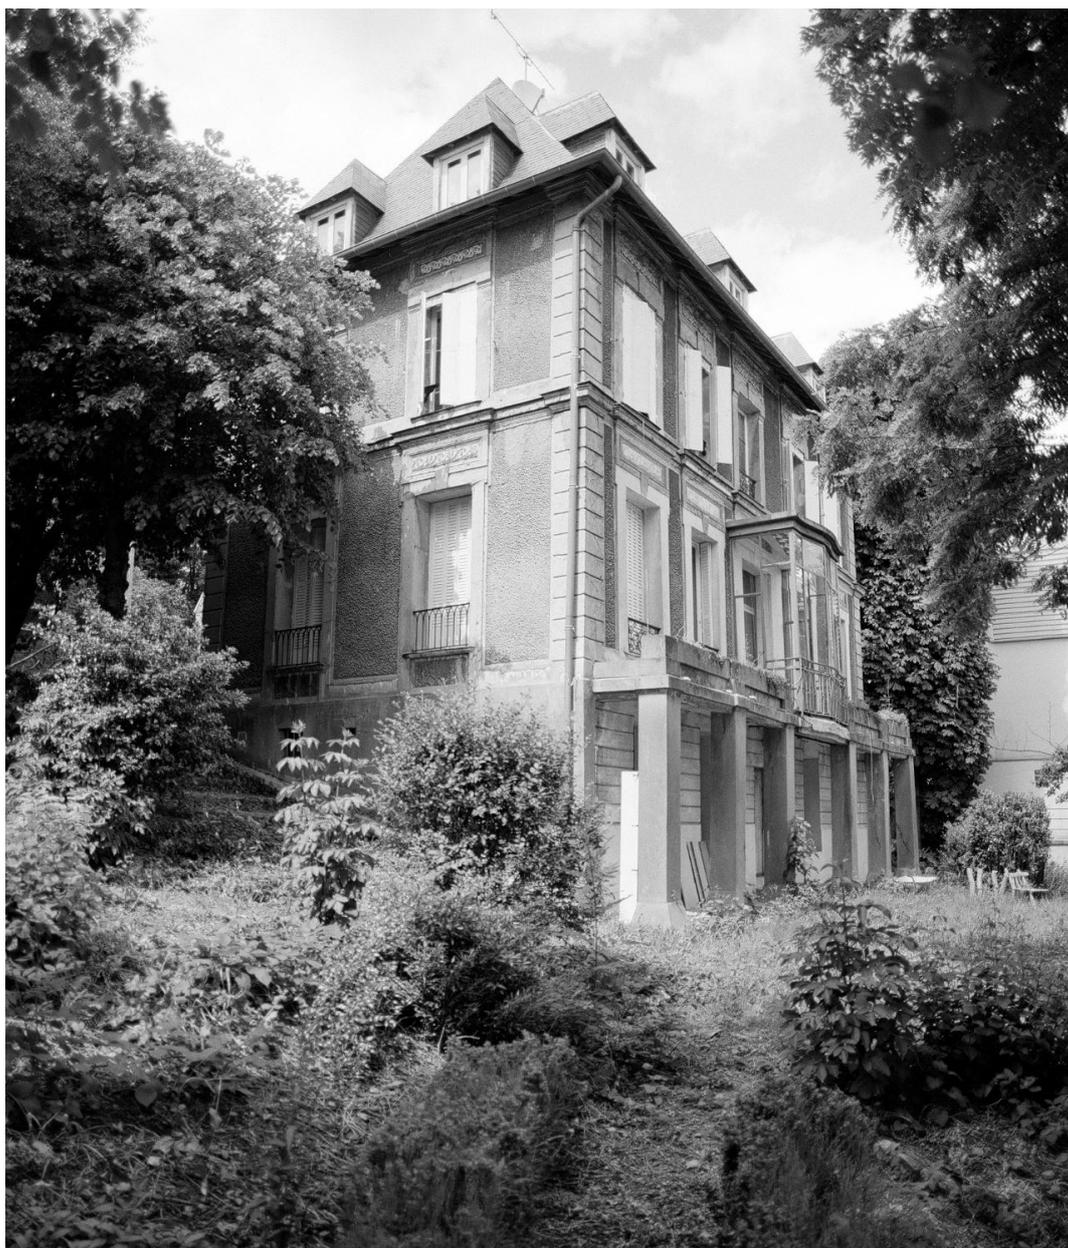
IVR11\_20029100805X

Vue des façades latérale et postérieure.

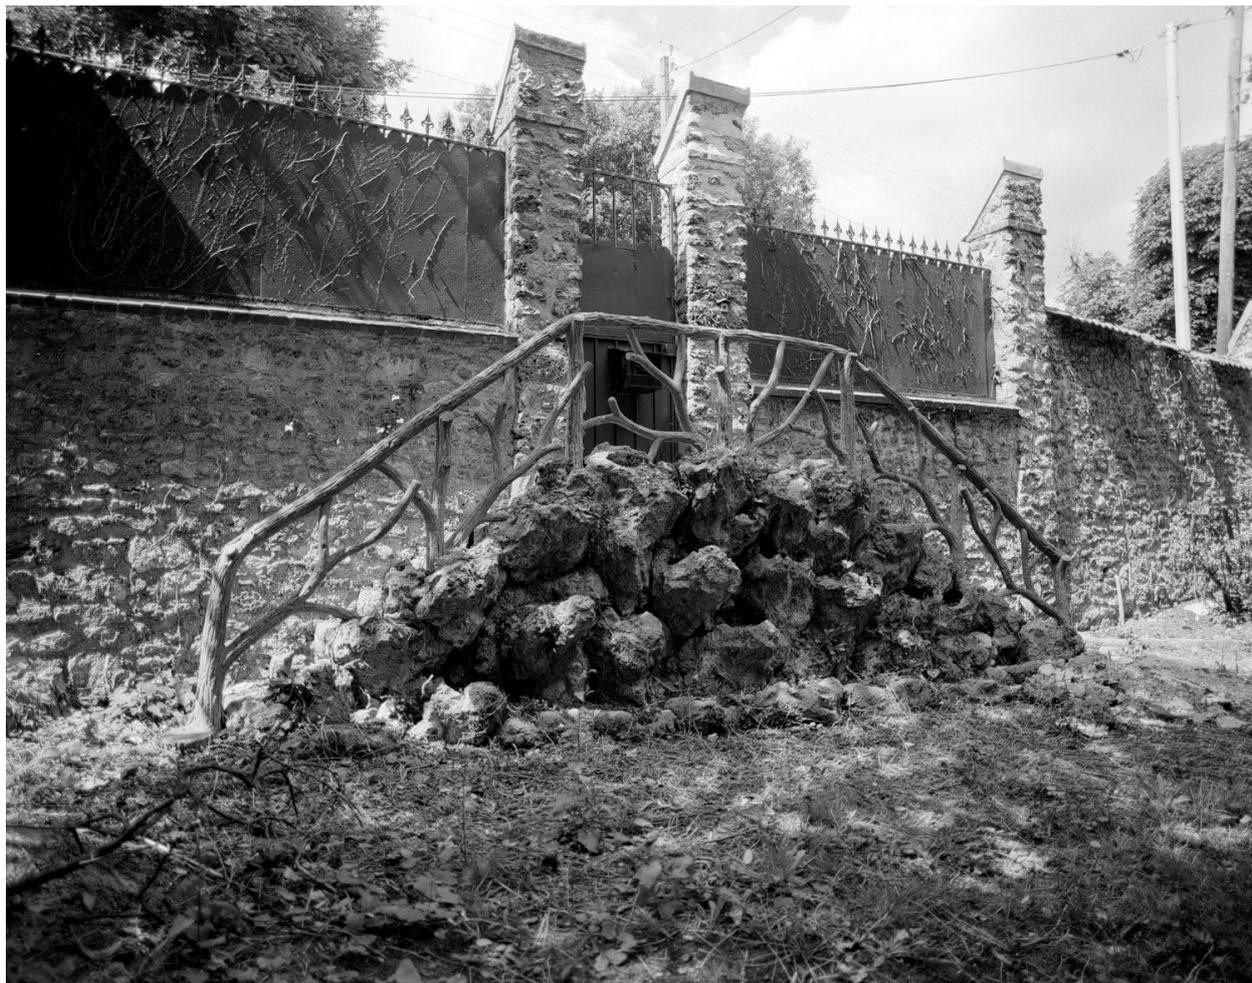
IVR11\_20029100807X

Vue de l'escalier à deux volées qui dessert la porte du jardin ; la rampe en faux bois écoté surmonte un rocher artificiel servant de mur d'échiffre.

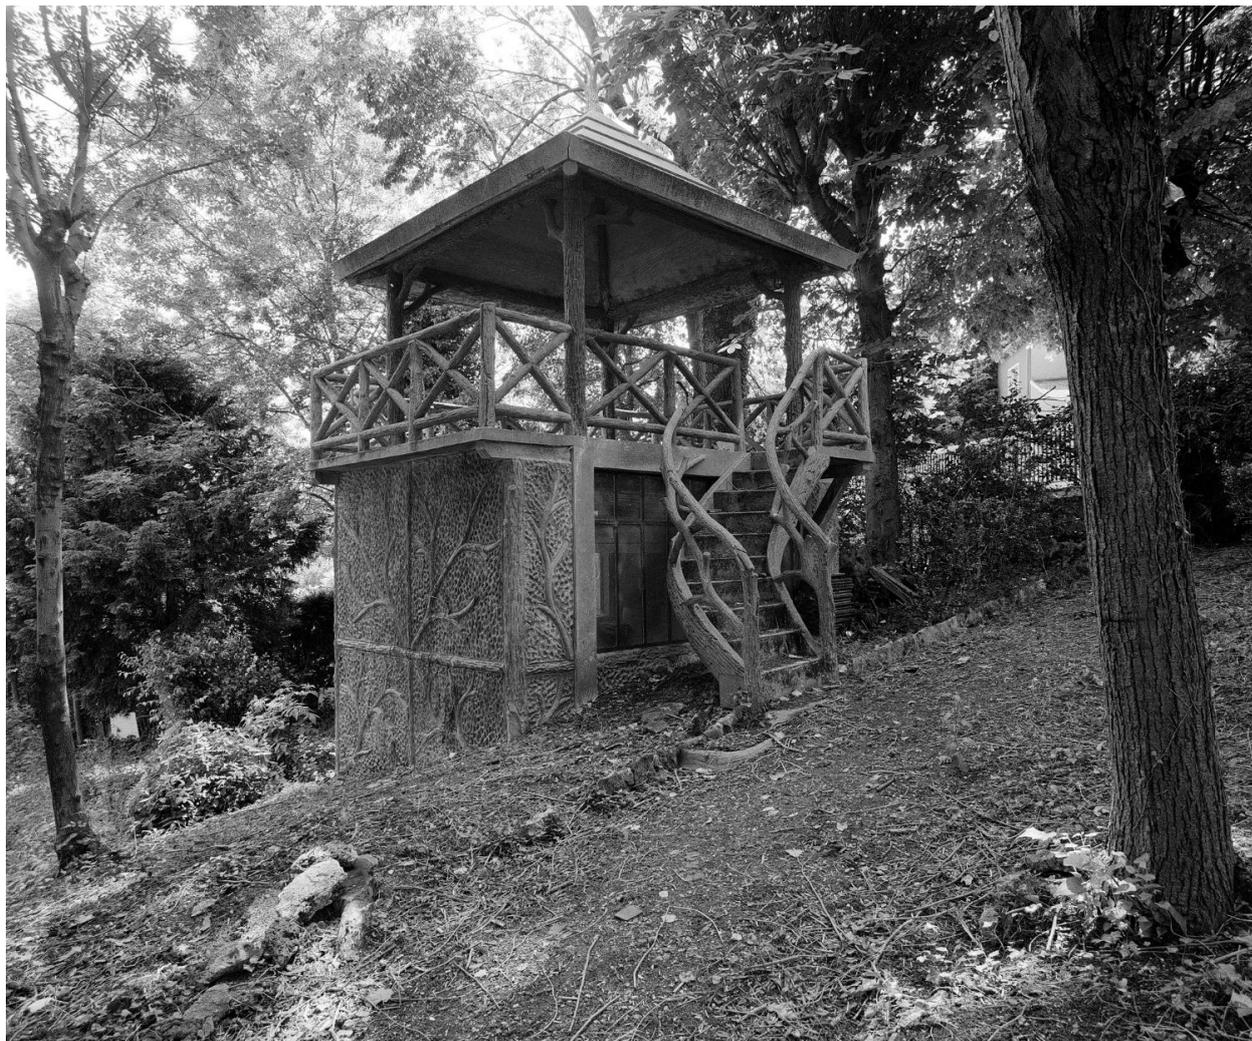
IVR11\_20029100806X

Vue du kiosque de jardin en ciment imitant le bois écoté.
