Île-de-France, Yvelines  
Mantes-la-Jolie  
Gassicourt  
8 rue Marcel Fouque, 66 rue Fernand Bodet

## Lycées Saint-Exupéry et Jean Rostand

Numéro de dossier : IA78002266  
Date de l'enquête initiale : 2017  
Date(s) de rédaction : 2017  
Cadre de l'étude : inventaire topographique , enquête thématique régionale lycées du XXème siècle  
Degré d'étude : étudié

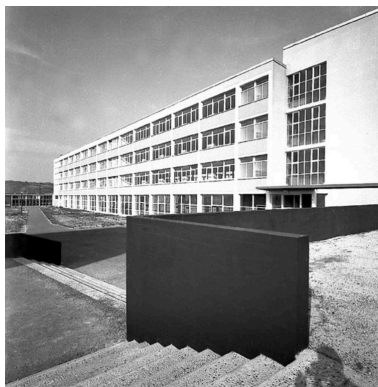
Vue aérienne du lycée Saint-Exupéry vers l'Est au début des années 60. On distingue le bâtiment des classes et les deux internats qui lui sont perpendiculaires. (Fonds Bertin).  
Phot. Bertin  
IVR11\_20177800571NUC2B

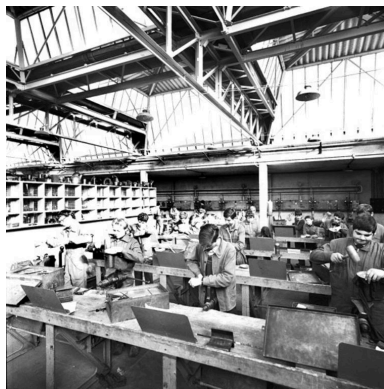
Ateliers dans la partie éclairée par des lanterneaux du lycée Jean-Rostand. (Fonds Bertin).

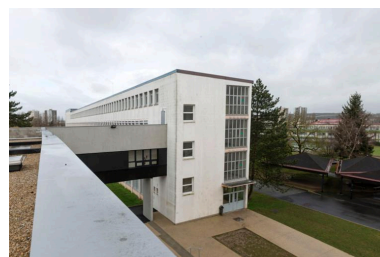
Lycée saint-Exupéry : la façade antérieure de l'ancien externat.

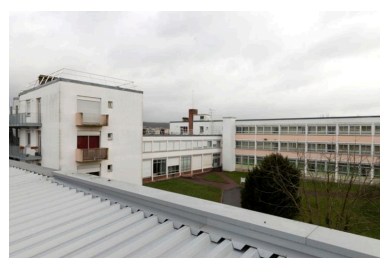
Lycée saint-Exupéry : la façade postérieure de l'ancien externat.

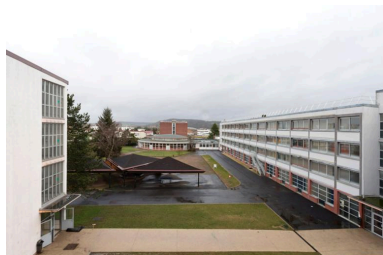
Lycée saint-Exupéry : l'ancien internat des garçons est consacré aux salles de sciences. Sa façade a été remaniée entre 1988 et 1993.

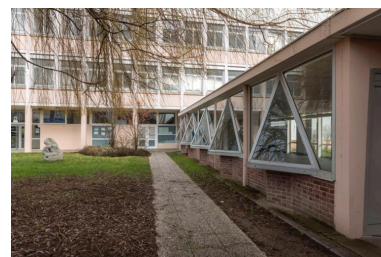
Lycée Saint-Exupéry : galerie couverte fermant le patio sur le côté est. Elle a été vitrée dans les années 70.

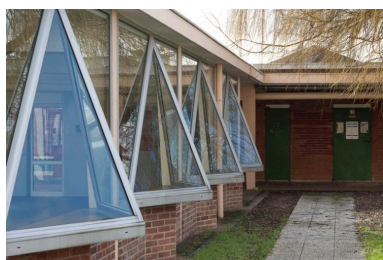
Lycée Saint-Exupéry : baies des années 70 fermant la galerie..  
 Phot. Laurent Kruszyk  
 IVR11\_20177800260NUC4A

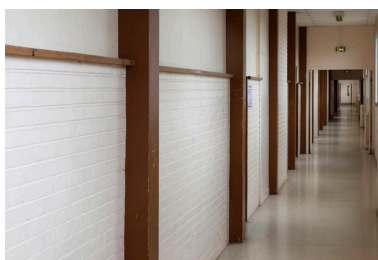
Lycée Saint-Exupéry : couloir de l'ancien externat. Placé sur le côté nord, il longe toutes les salles de classe donnant sur le sud.  
 Phot. Laurent Kruszyk  
 IVR11\_20177800288NUC4A

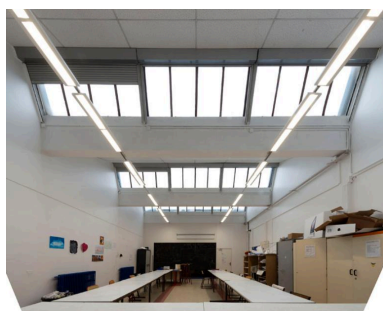
Lycée Saint-Exupéry : la grande salle couverte en shed est dédiée aux arts plastiques.  
 Phot. Laurent Kruszyk  
 IVR11\_20177800290NUC4A

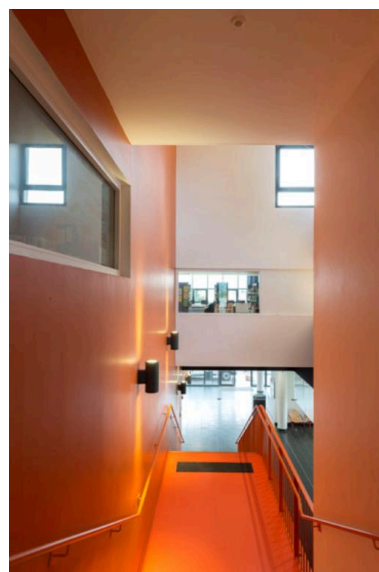
Lycée Saint-Exupéry : l'actuelle entrée est placée dans un bâtiment neuf à deux niveaux achevé en 2015.  
 Phot. Laurent Kruszyk  
 IVR11\_20177800292NUC4A

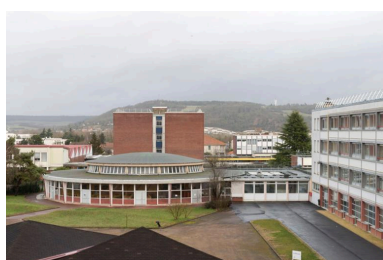
Le réfectoire d'origine est placé à la jonction entre les deux établissements.  
 Phot. Laurent Kruszyk  
 IVR11\_20177800280NUC4A

Les **cuisines et les réfectoires** sont situés à la charnière entre les deux établissements. Les cuisines occupent un bâtiment de plan carré en rez-de-chaussée. Côté ouest, le **réfectoire** occupe une vaste salle de plan circulaire d'environ 30 mètres de diamètre, couverte d'une coupole. Largement vitré ce réfectoire fait figure d'exception dans la production de lycée de cette période en Île-de-France. Le réfectoire du lycée Jean Rostand, de plan rectangulaire, est accolé à la cuisine. Il est relié au bâtiment d'administration par un portique couvert prolongeant celui entourant la cour. Un jardin d'agrément

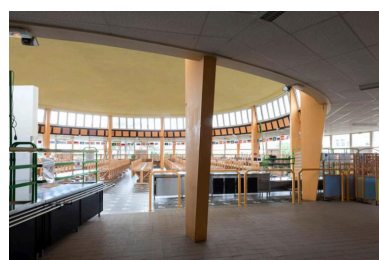
Vue d'ensemble de l'intérieur du réfectoire. On distingue la partie centrale très élevée et un bas-côté qui l'enserme.  
 Phot. Laurent Kruszyk  
 IVR11\_20177800282NUC4A

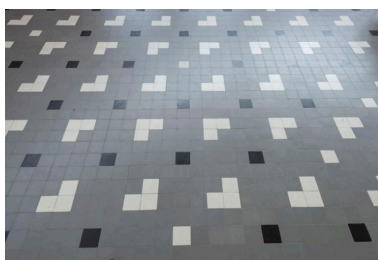
La salle a un diamètre d'environ 30 mètres. Elle est couverte d'une coupole éclairée d'un tambour.  
Phot. Laurent Kruszyk  
IVR11\_20177800283NUC4A

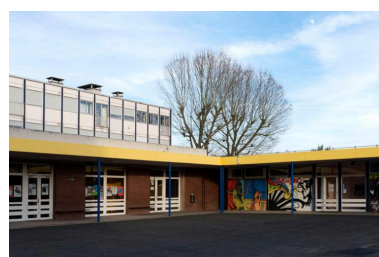
Lycée Rostand : une galerie ouverte court tout autour de la cour d'entrée formant une sorte de patio dont le décor a été réalisé par des élèves en 2011.  
Phot. Laurent Kruszyk  
IVR11\_20177800294NUC4A

Lycée Rostand : une galerie ouverte court tout autour de la cour d'entrée formant une sorte de patio dont le décor a été réalisé par des élèves en 2011.

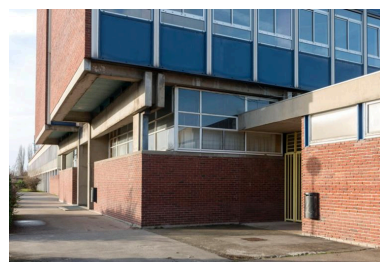
Lycée Rostand : on notera le fort contraste entre les murs pignons aveugles et les façades-écran.  
 Phot. Laurent Kruszyk  
 IVR11\_20177800312NUC4A

Lycée Rostand : on notera le fort contraste entre les murs pignons aveugles et les façades-écran.

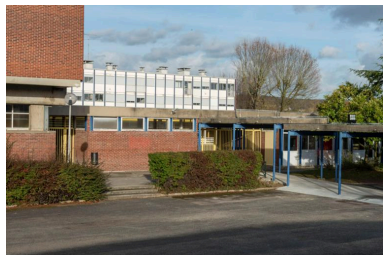
Lycée Rostand : le soubassement affiche la structure en béton, tandis que la façade écran la masque.  
 Phot. Laurent Kruszyk  
 IVR11\_20177800313NUC4A

Lycée Rostand : le soubassement affiche la structure en béton, tandis que la façade écran la masque.

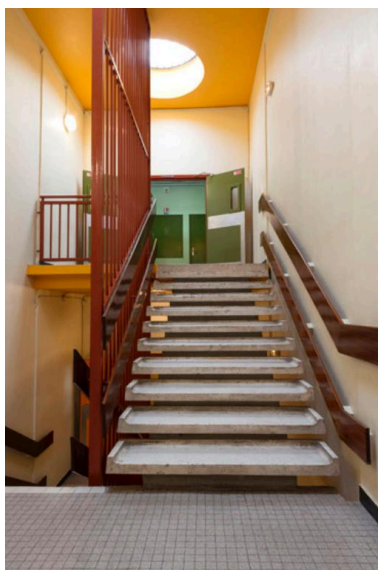
Lycée Rostand : les escaliers font la jonction des bâtiments jumelés. Ils sont éclairés zénithalement par des sky domes.  
 Phot. Laurent Kruszyk  
 IVR11\_20177800330NUC4A

Lycée Rostand : les escaliers font la jonction des bâtiments jumelés. Ils sont éclairés zénitalement par des sky domes.

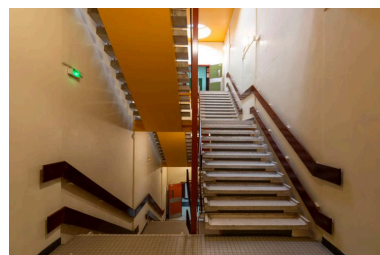
Lycée Rostand : les escaliers sont en "échelle de perroquet" c'est-à-dire soutenus par une crémaillère centrale et sans contre-marche.  
 Phot. Laurent Kruszyk  
 IVR11\_20177800331NUC4A

Lycée Rostand : les escaliers sont en "échelle de perroquet" c'est-à-dire soutenus par une crémallère centrale et sans contre-marche.

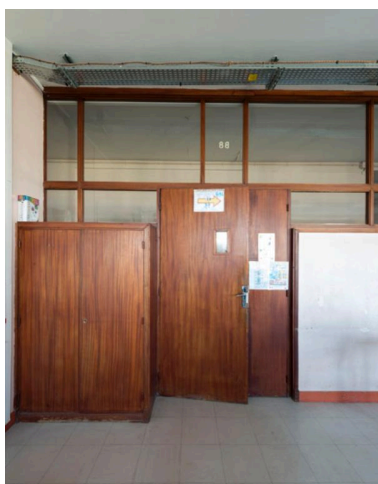
Lycée Rostand : couloir conduisant aux classes. Les cloisons en brique en partie vitrées sont d'origine.  
Phot. Laurent Kruszyk  
IVR11\_20177800333NUC4A

Lycée Rostand : couloir conduisant aux classes. Les cloisons en brique en partie vitrées sont d'origine.

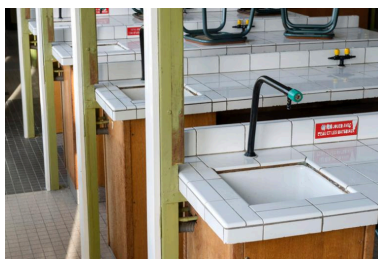
Lycée Rostand : une salle de science restée inchangée : briques apparentes, paillasse carrelées.  
Phot. Laurent Kruszyk  
IVR11\_20177800338NUC4A

Lycée Rostand : une salle de science restée inchangée : briques apparentes, paillasse carrelées.

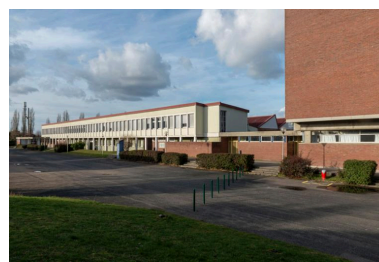
Lycée Rostand : les ateliers se trouvent à l'arrière du bâtiment principal. le bâtiment du premier plan a conservé la trame constructive originelle.

Lycée Rostand : les ateliers se trouvent à l'arrière du bâtiment principal. le bâtiment du premier plan a conservé la trame constructive originelle.

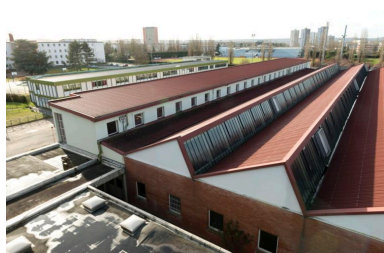
Lycée Rostand : vue des sheds depuis le bâtiment principal. Ceux que l'on aperçoit ici sont d'origine.

Lycée Rostand : vue des sheds depuis le bâtiment principal. Ceux que l'on aperçoit ici sont d'origine.

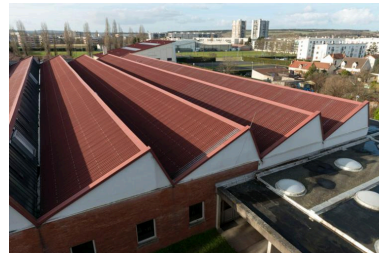
Lycée Rostand : les ateliers comportaient à l'origine 4 sheds. Les 2 sheds de droite ont été ajoutés postérieurement.

Lycée Rostand : les ateliers comportaient à l'origine 4 sheds. Les 2 sheds de droite ont été ajoutés postérieurement.

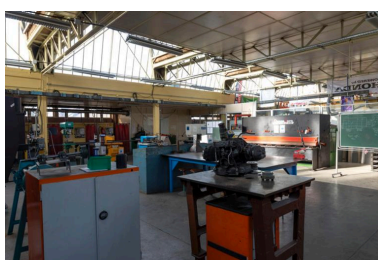
Lycée Rostand : l'atelier de la section Réalisations industrielles en Chaudronnerie et Soudures (RICS). Il est éclairé par des lanterneaux.

Lycée Rostand : l'atelier de la section Réalisations industrielles en Chaudronnerie et Soudures (RICS). Il est éclairé par des lanternes.

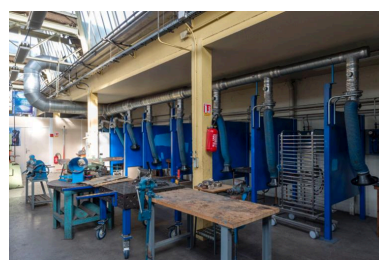
Lycée Rostand : l'atelier de la section Réalisations industrielles en Chaudronnerie et Soudures (RICS). Système d'aspiration pour les scories.

Lycée Rostand : l'atelier de la section Réalisations industrielles en Chaudronnerie et Soudures (RICS). Système d'aspiration pour les scories.

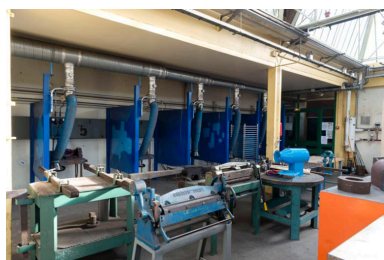
Lycée Rostand : l'atelier de la section Réalisations industrielles en Chaudronnerie et Soudures (RICS). Le système d'aspiration.  
 Phot. Laurent Kruszyk  
 IVR11\_20177800305NUC4A

Lycée Rostand : l'atelier de la section Réalisations industrielles en Chaudronnerie et Soudures (RICS). Le système d'aspiration.

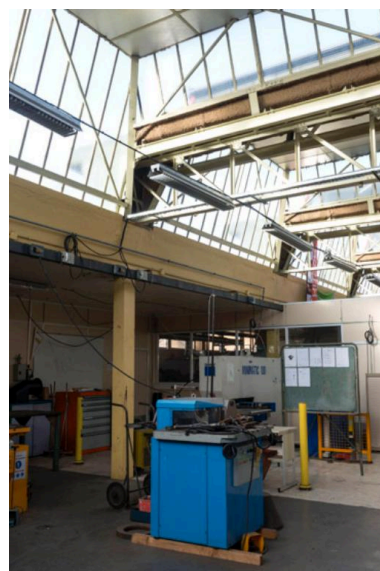
Lycée Rostand : l'atelier de la section Réalisations industrielles en Chaudronnerie et Soudures (RICS). La complexité du système de couverture en lanterneaux.  
 Phot. Laurent Kruszyk  
 IVR11\_20177800307NUC4A

Lycée Rostand : l'atelier de la section Réalisations industrielles en Chaudronnerie et Soudures (RICS). La complexité du système de couverture en lanterneaux.

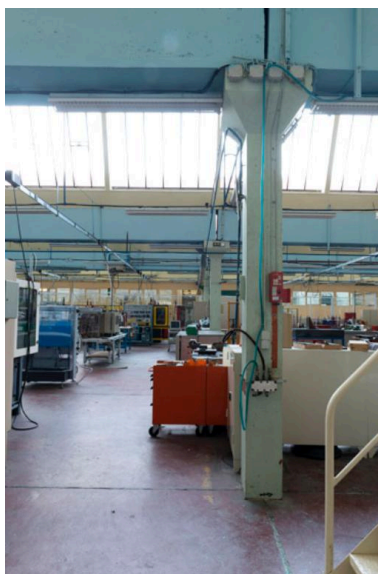
Lycée Rostand : l'atelier de la section Maintenance des Equipements Electriques et Pilote de Ligne de Production. On aperçoit l'enfilade des sheds.  
 Phot. Laurent Kruszyk  
 IVR11\_20177800309NUC4A

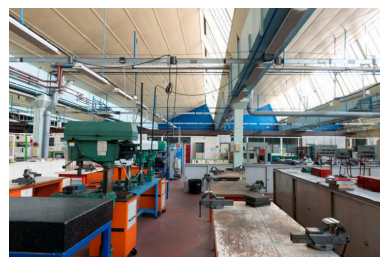
Lycée Rostand : l'atelier de la section Maintenance des Equipements Electriques et Pilote de Ligne de Production. On comprend ici l'efficacité de l'éclairage naturel par les sheds.  
 Phot. Laurent Kruszyk  
 IVR11\_20177800310NUC4A

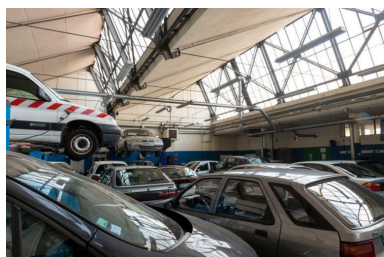
Lycée Rostand : l'atelier de la  
section Maintenance des Véhicules  
Automobiles (MVA). On notera les  
sheds étré sillonnés de l'extension.

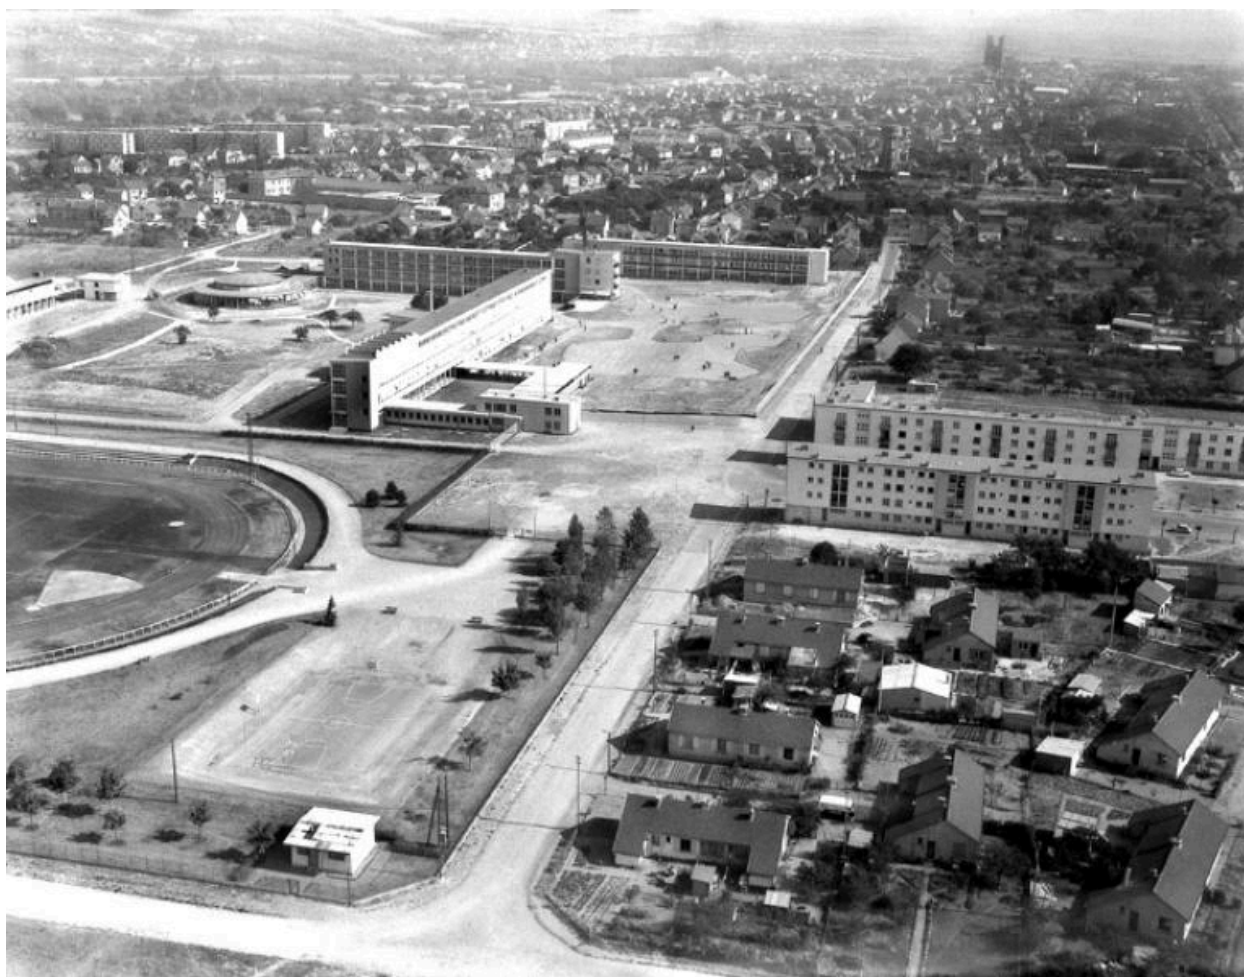
Vue aérienne du lycée Saint-Exupéry vers l'Est au début des années 60. On distingue le bâtiment des classes et les deux internats qui lui sont perpendiculaires. (Fonds Bertin).

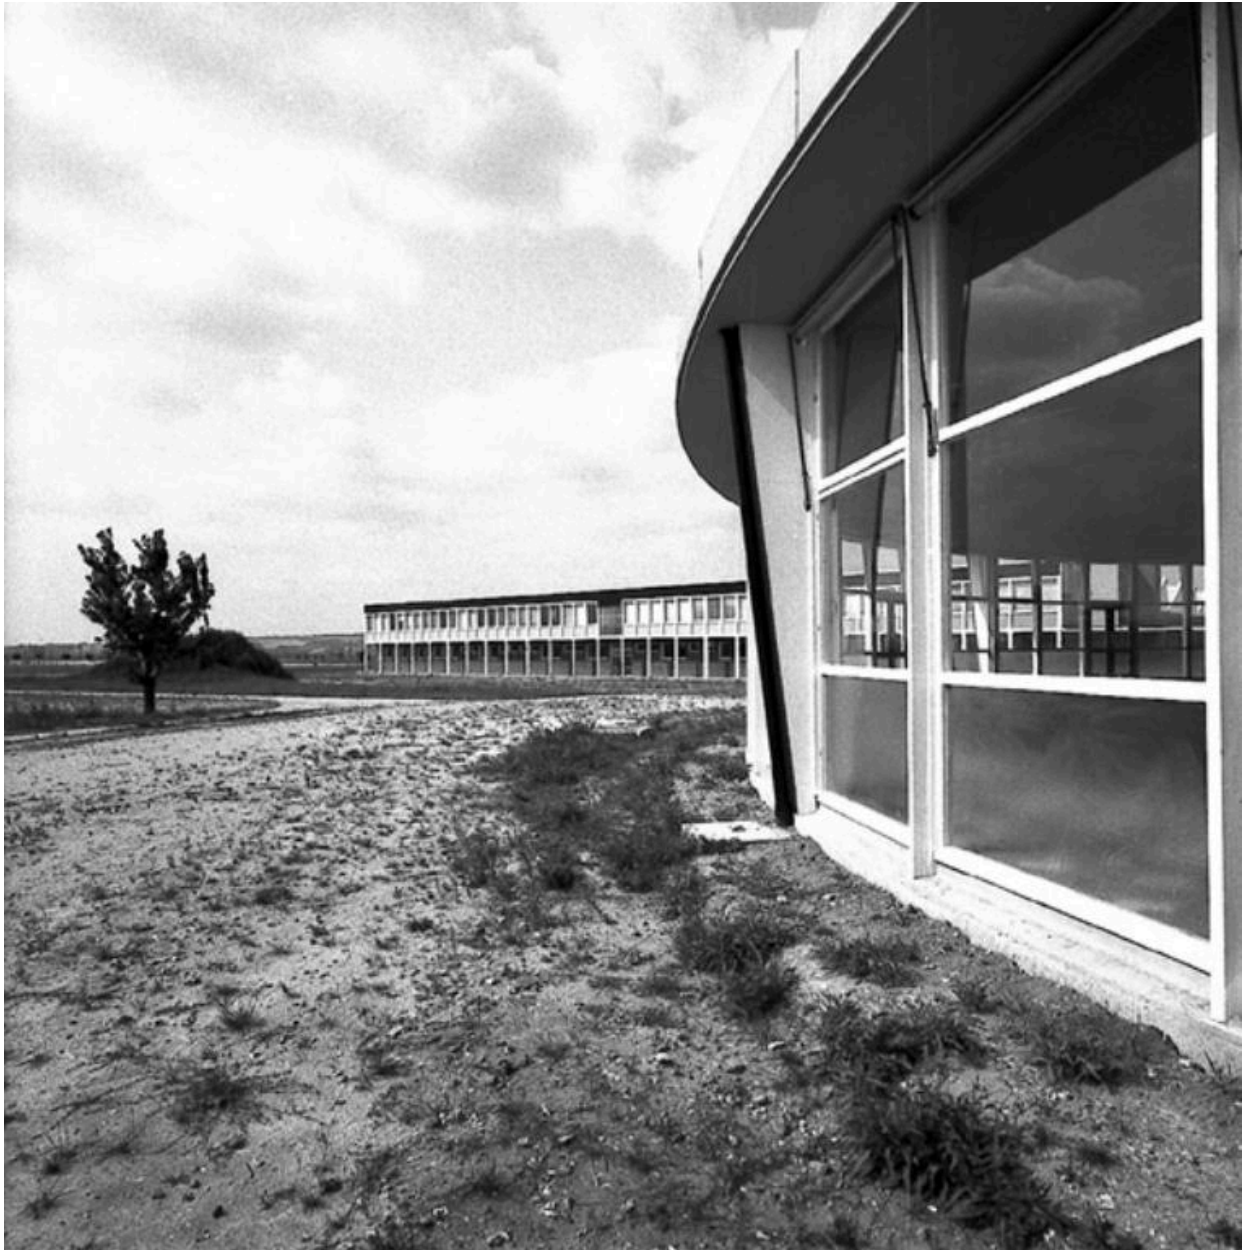
Au premier plan la rotonde qui abrite le réfectoire et à l'arrière-plan les premiers bâtiments du lycée technique Jean Rostand. (Fonds Bertin).

Au premier plan la rotonde qui abrite le réfectoire et à l'arrière-plan les premiers bâtiments du lycée technique Jean Rostand. (Fonds Bertin).  
Phot. Bertin  
IVR11\_20177800574NUC2B

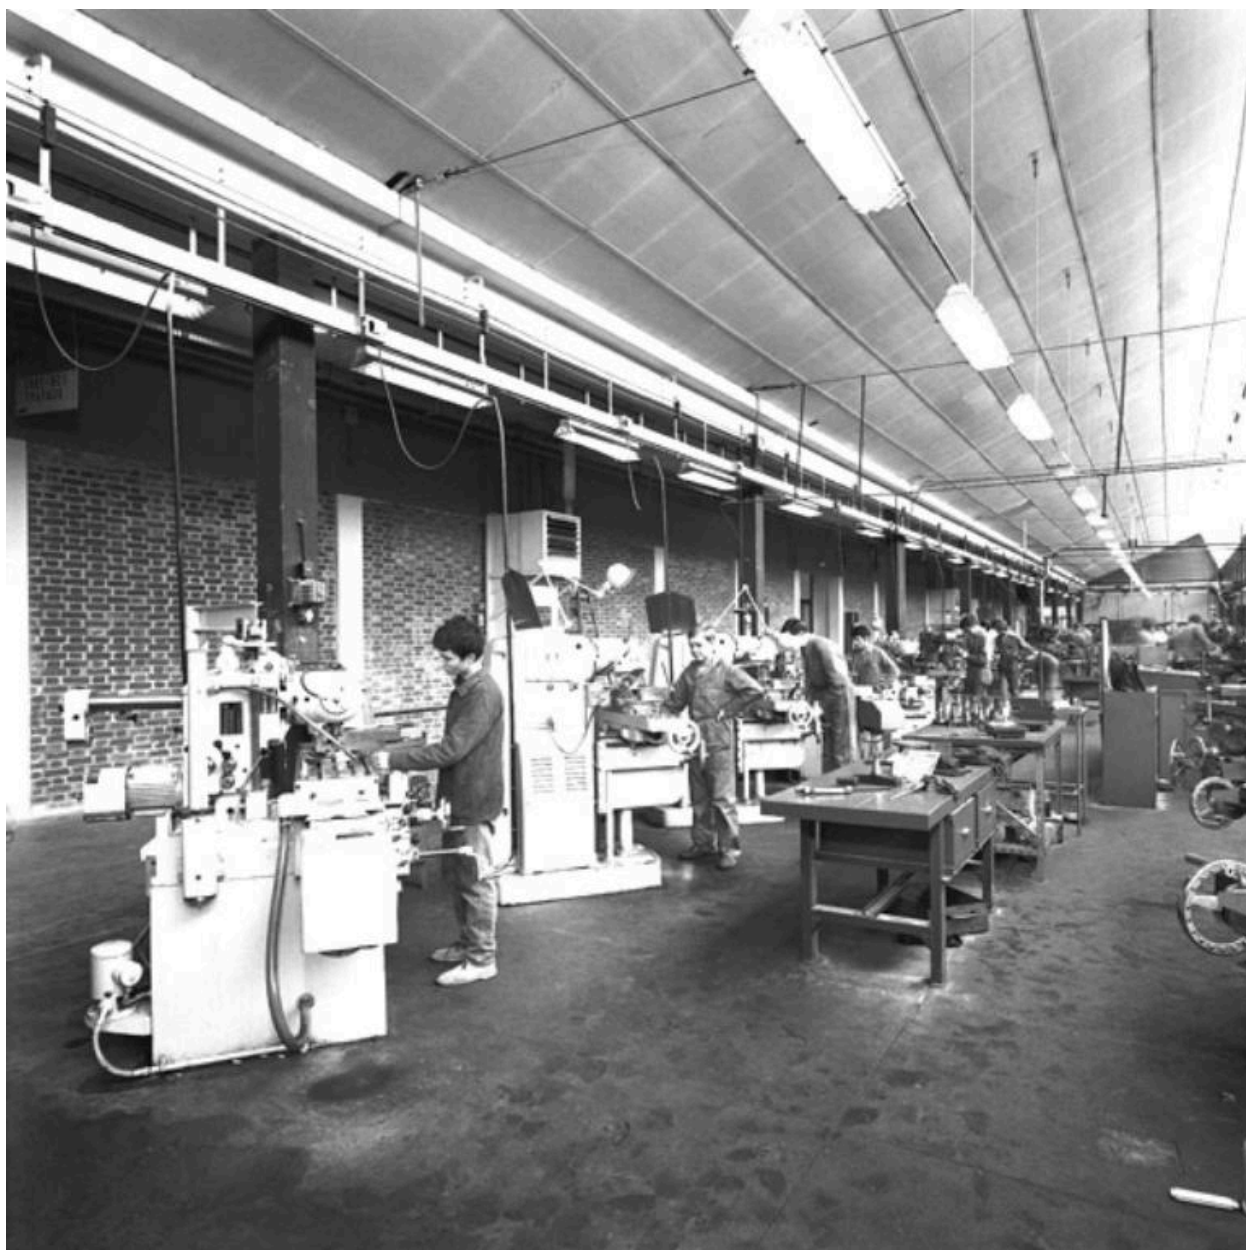
Ateliers dans la partie ancienne des sheds du lycée Jean-Rostand. (Fonds Bertin).

Ateliers dans la partie ancienne des sheds du lycée Jean-Rostand. (Fonds Bertin).

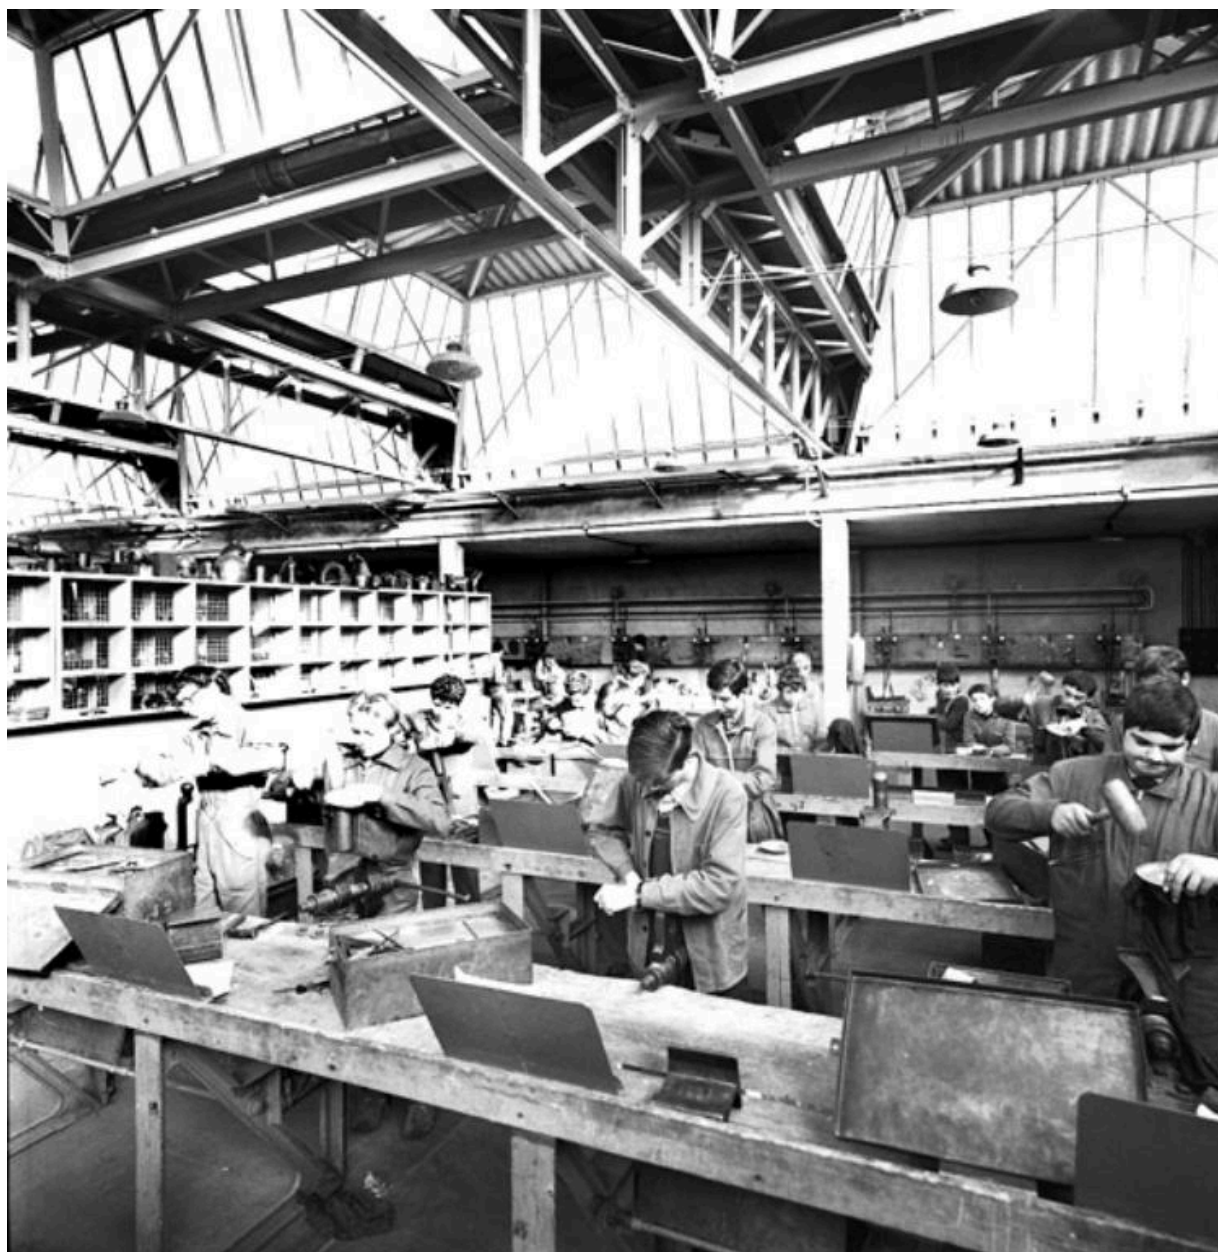
Ateliers dans la partie éclairée par des lanterneaux du lycée Jean-Rostand. (Fonds Bertin).

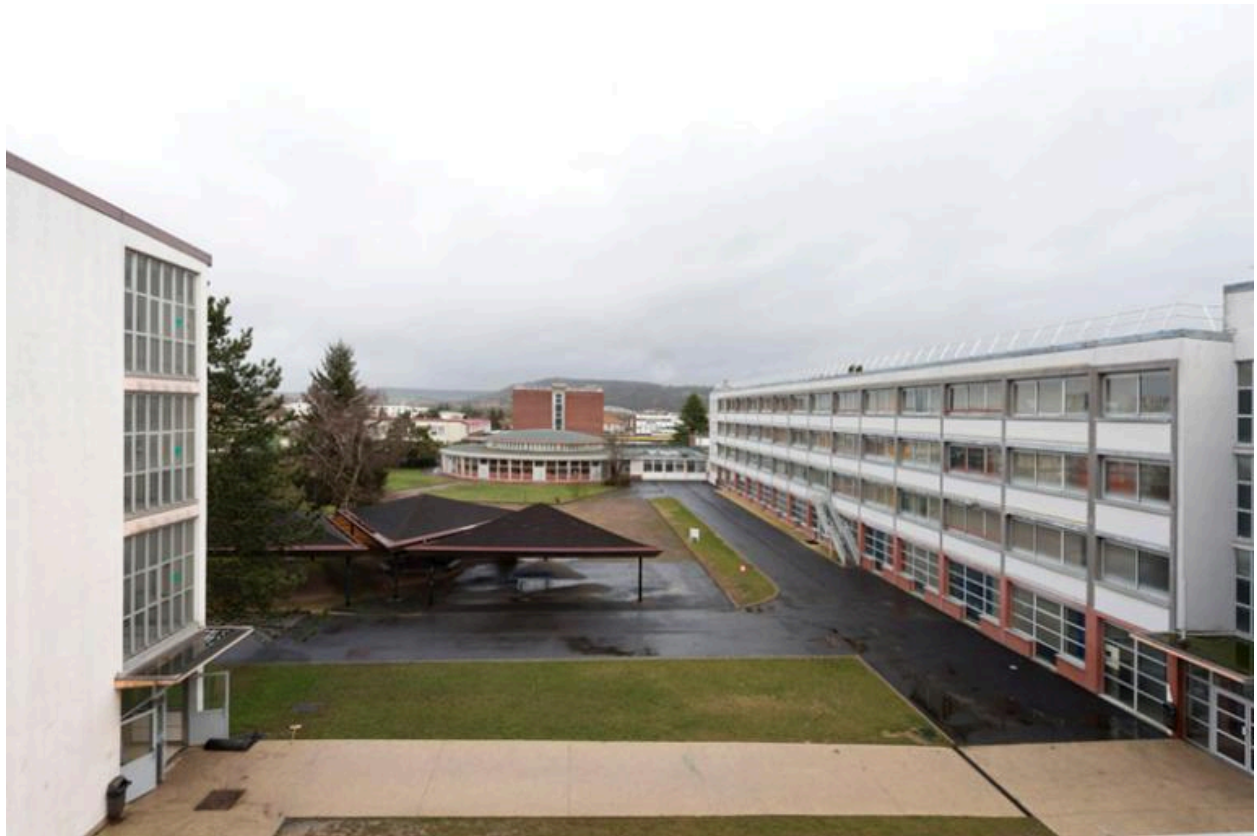
Lycée saint-Exupéry : l'ancien internat des garçons est consacré aux salles de sciences. Sa façade a été remaniée entre 1988 et 1993.

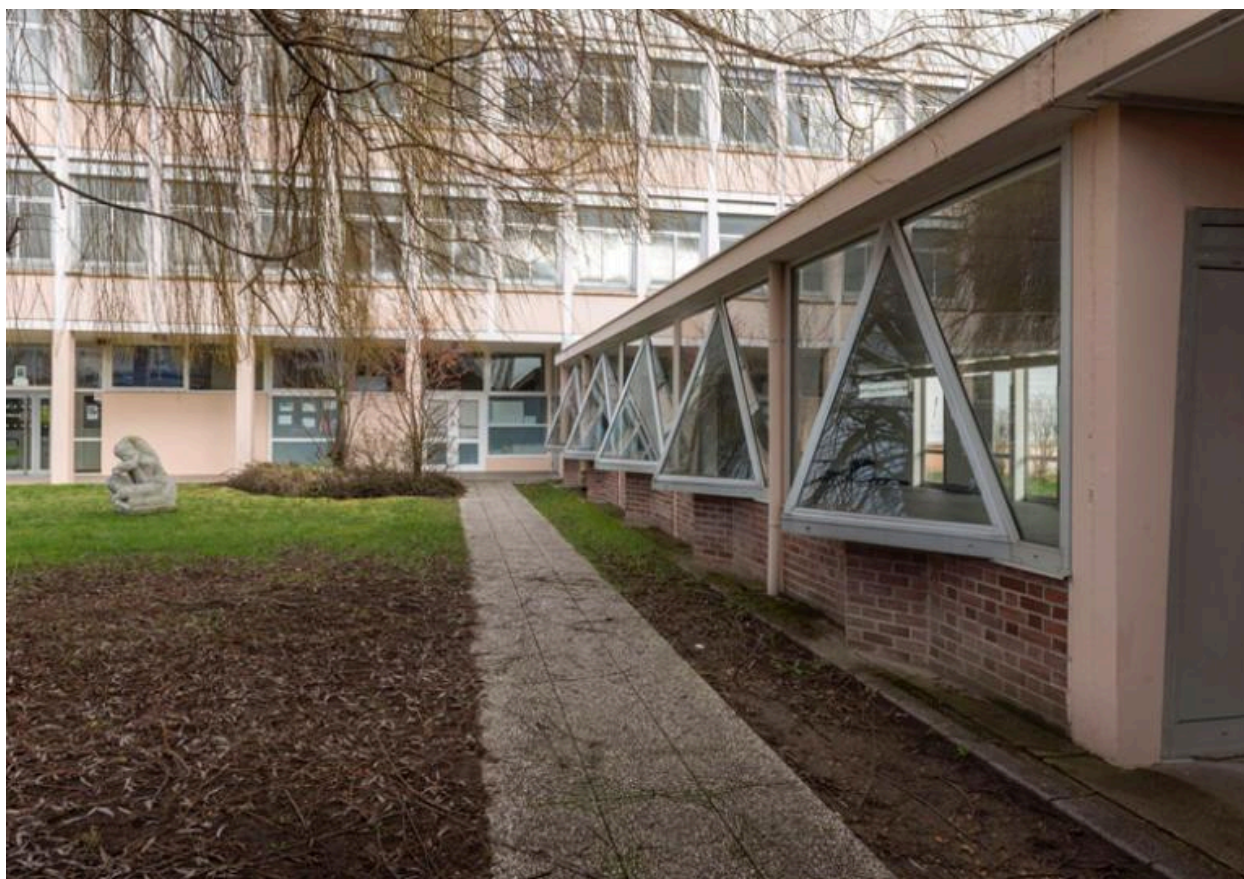
Lycée Saint-Exupéry : galerie couverte fermant le patio sur le côté est. Elle a été vitrée dans les années 70.

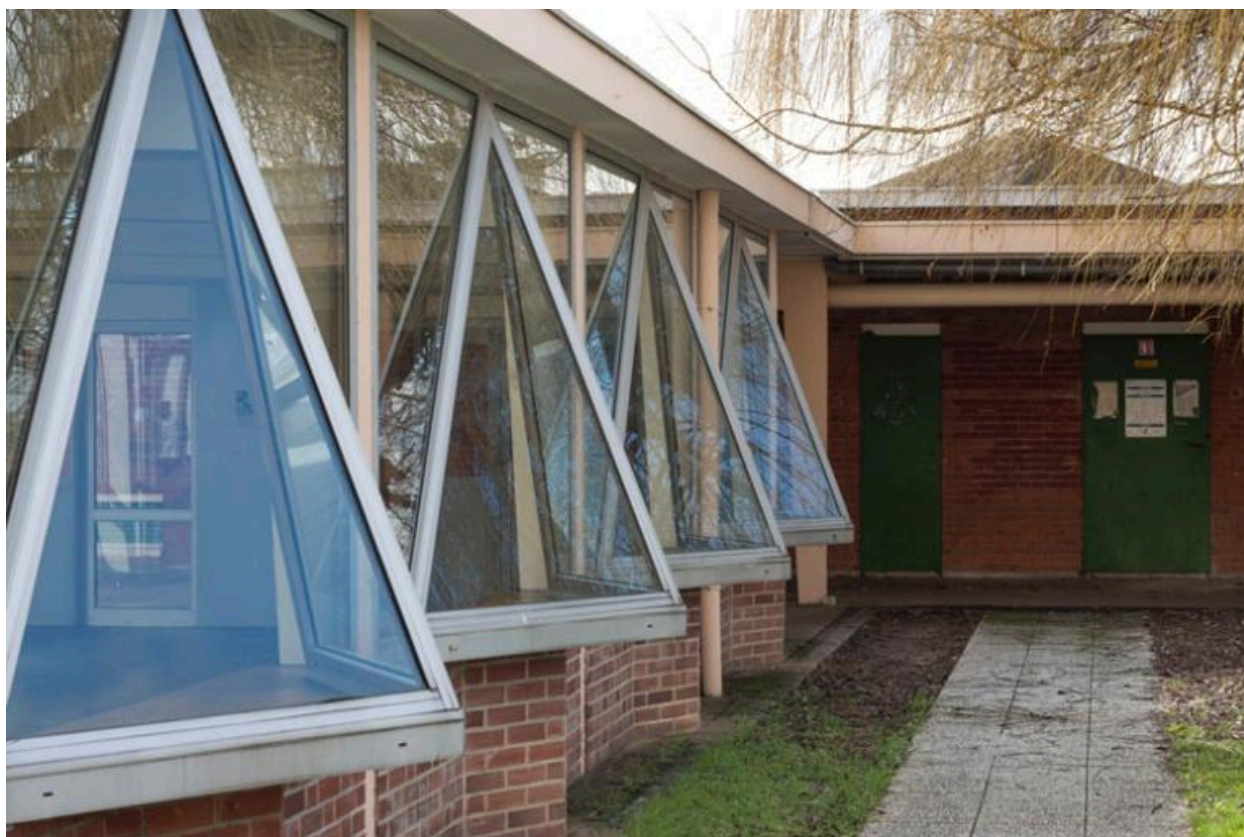
Lycée Saint-Exupéry : baies des années 70 fermant la galerie..

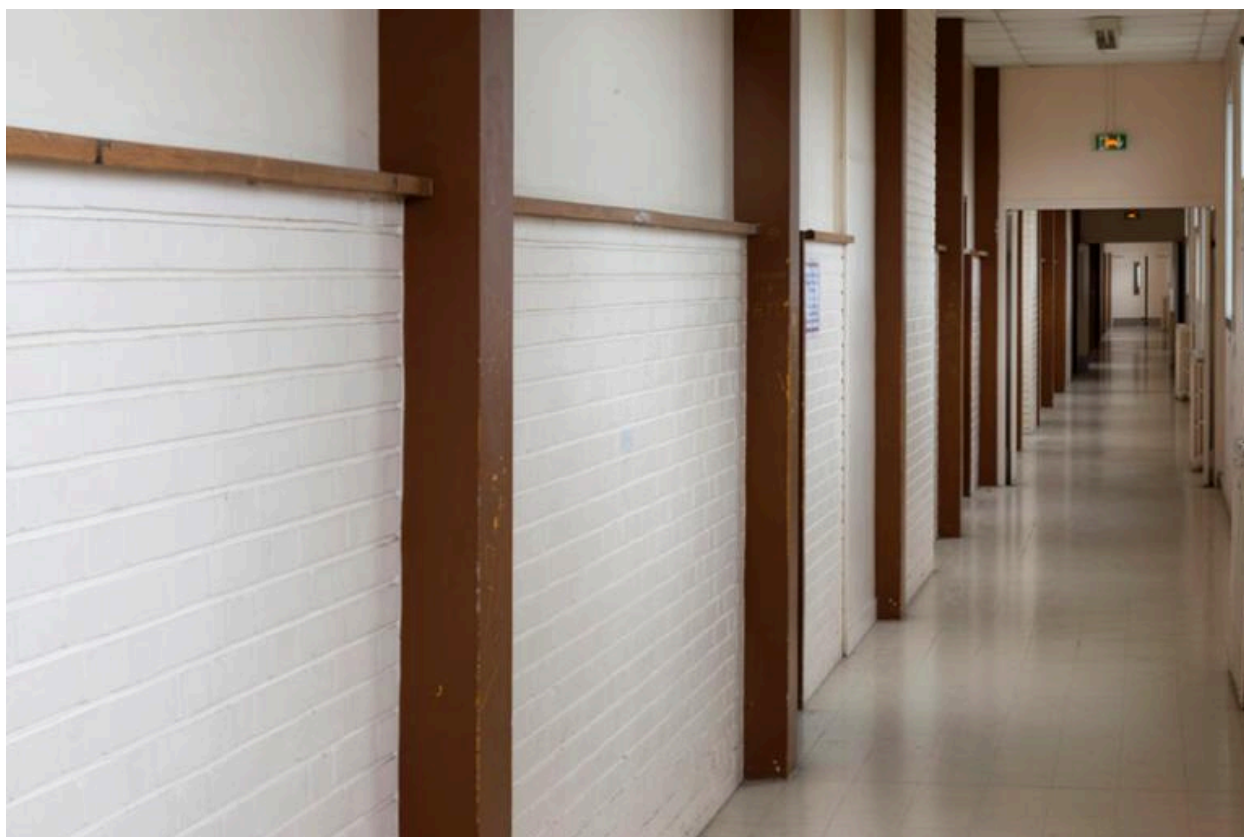
IVR11\_20177800288NUC4A

Lycée Saint-Exupéry : couloir de l'ancien externat. Placé sur le côté nord, il longe toutes les salles de classe donnant sur le sud.

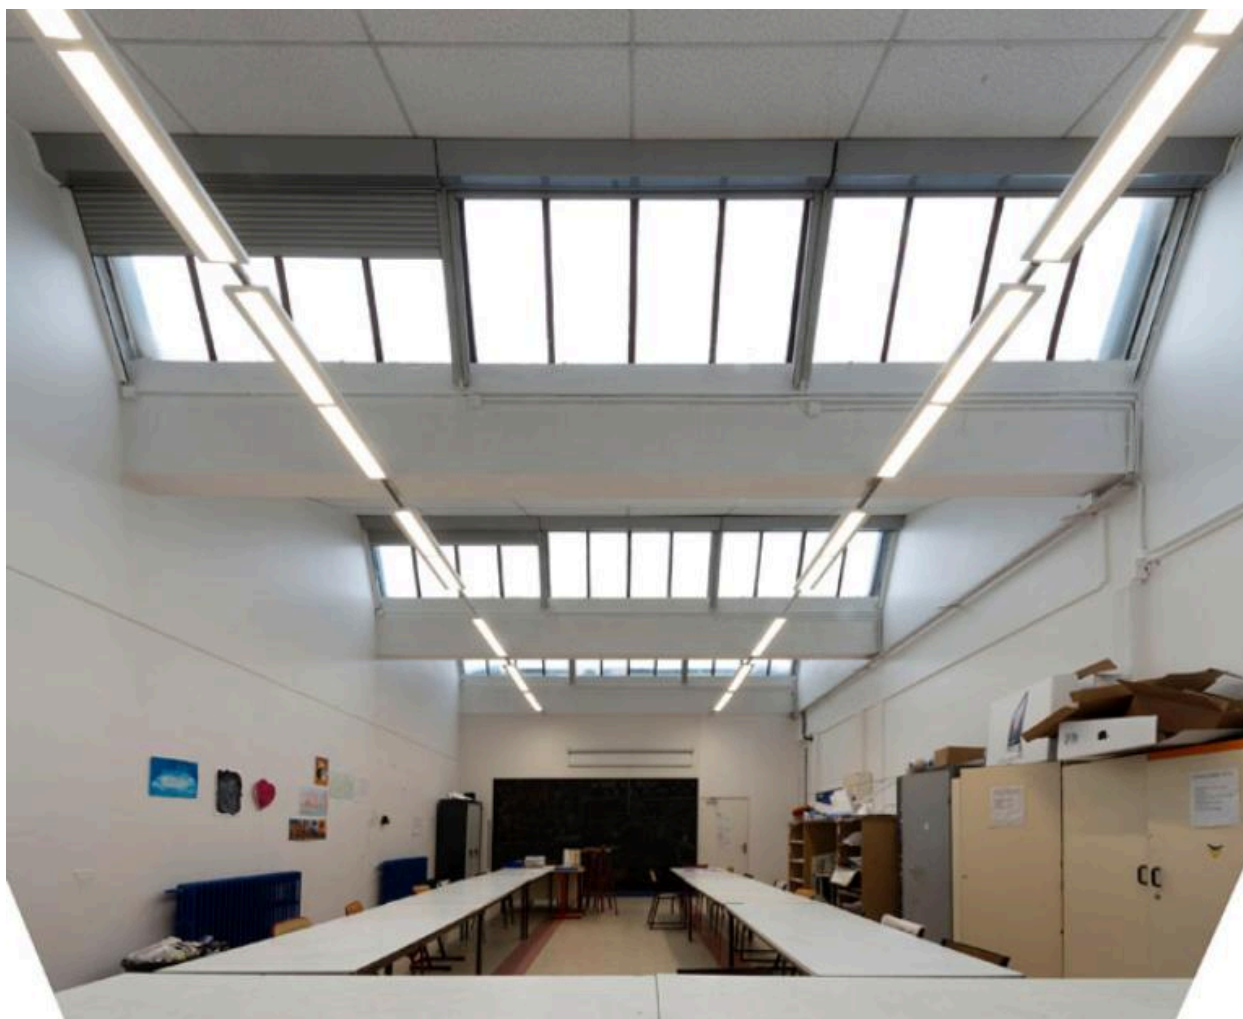
IVR11\_20177800290NUC4A

Lycée Saint-Exupéry : la grande salle couverte en shed est dédiée aux arts plastiques.

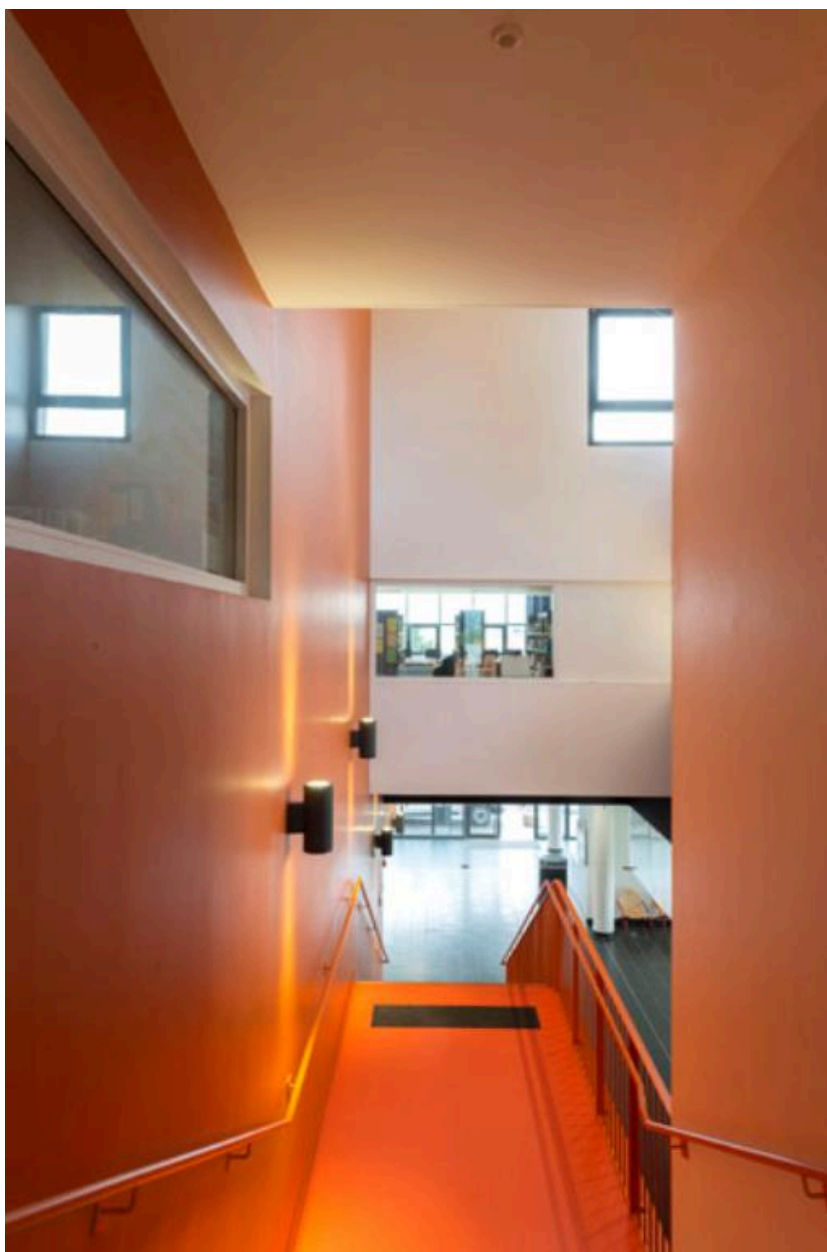
IVR11\_20177800292NUC4A

Lycée Saint-Exupéry : l'actuelle entrée est placée dans un bâtiment neuf à deux niveaux achevé en 2015.

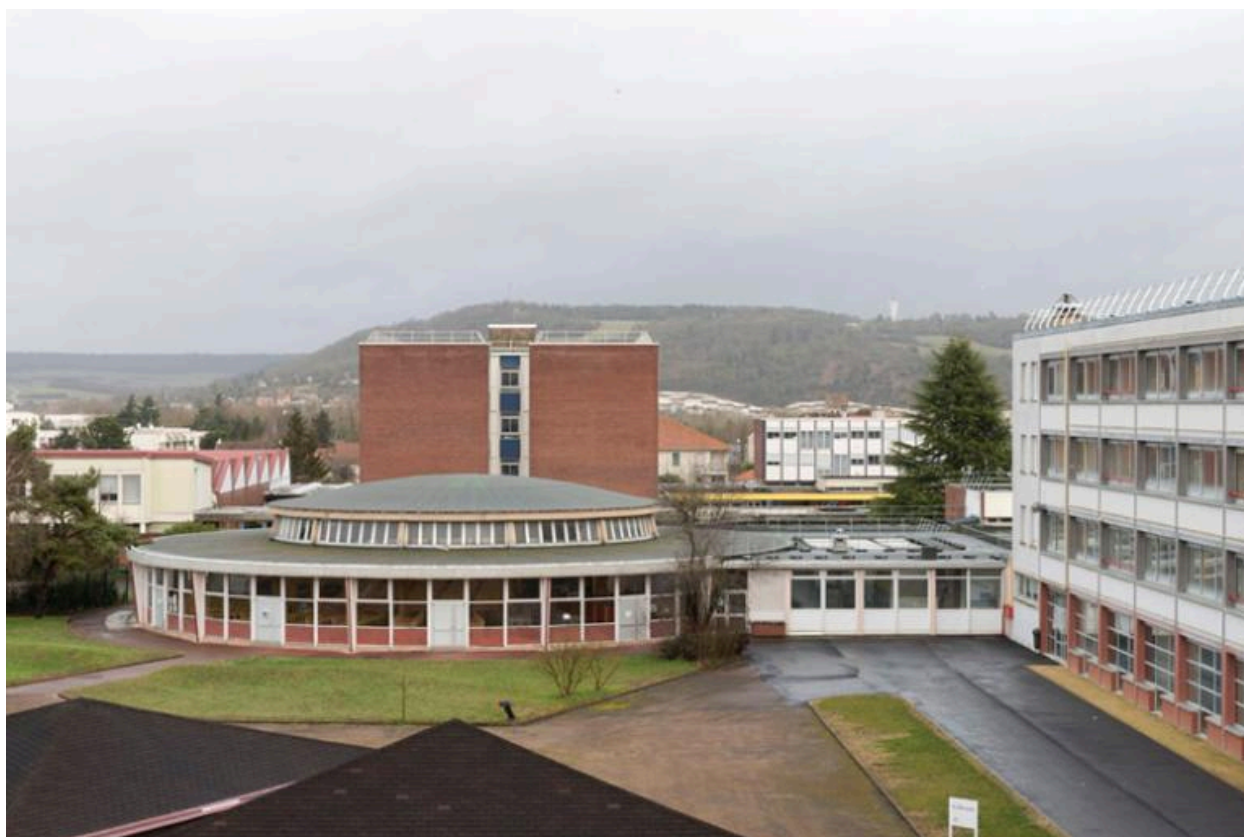
IVR11\_20177800280NUC4A

Le réfectoire d'origine est placé à la jonction entre les deux établissements.

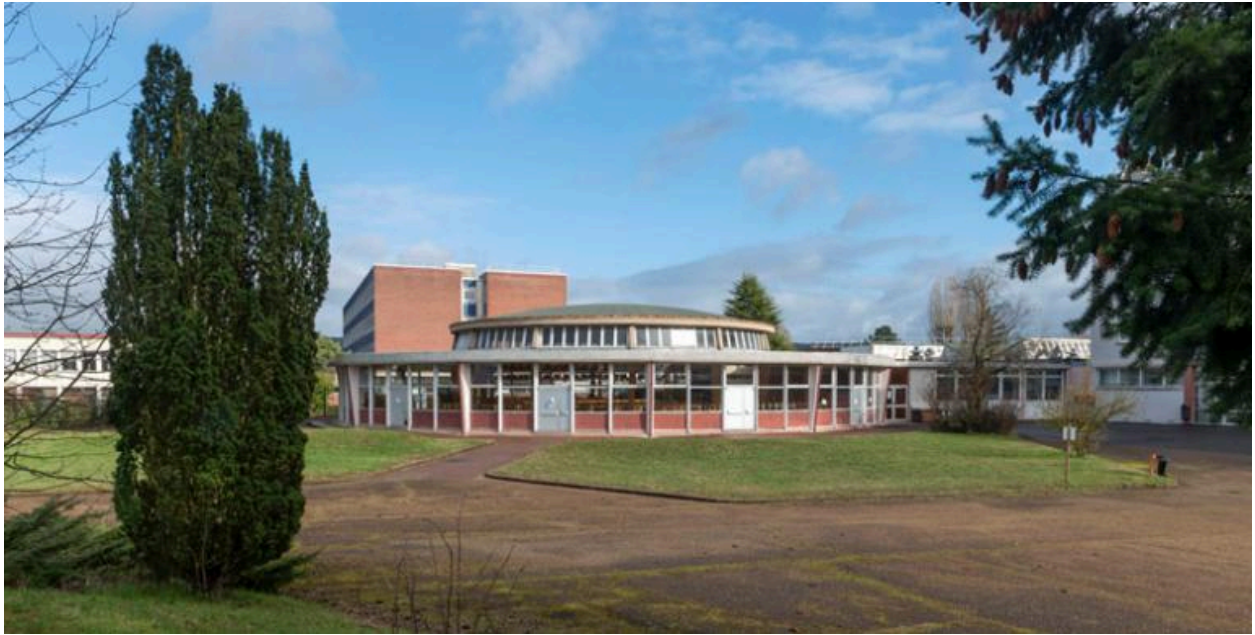
IVR11\_20177800281NUC4A

Le plan circulaire du réfectoire est très original. A l'origine les baies étaient vitrées jusqu'au sol.

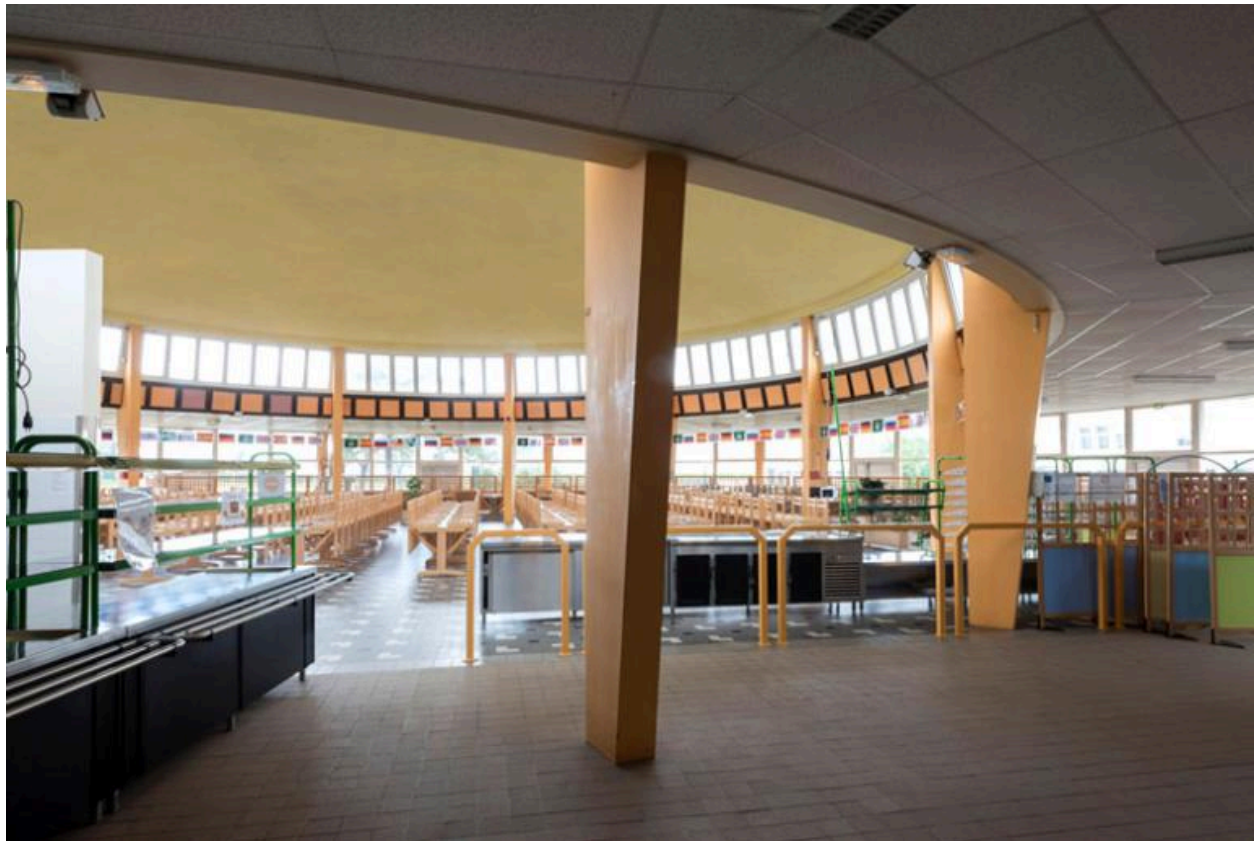
IVR11\_20177800282NUC4A

Vue d'ensemble de l'intérieur du réfectoire. On distingue la partie centrale très élevée et un bas-côté qui l'enserre.

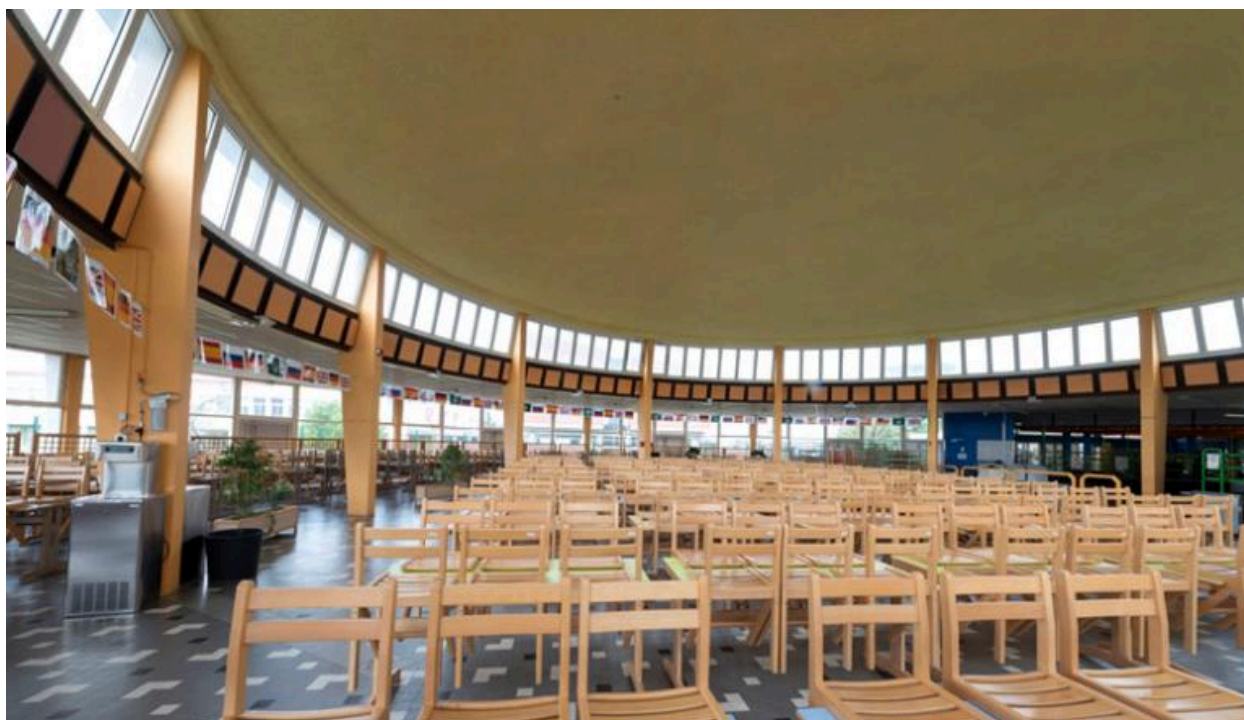
IVR11\_20177800283NUC4A

La salle a un diamètre d'environ 30 mètres. Elle est couverte d'une coupole éclairée d'un tambour.
