Île-de-France, Yvelines  
Mantes-la-Jolie  
Gassicourt  
8 rue Marcel Fouque, 66 rue Fernand Bodet

## Lycées Saint-Exupéry et Jean Rostand

Numéro de dossier : IA78002266  
Date de l'enquête initiale : 2017  
Date(s) de rédaction : 2017  
Cadre de l'étude : inventaire topographique , enquête thématique régionale lycées du XXème siècle  
Degré d'étude : étudié

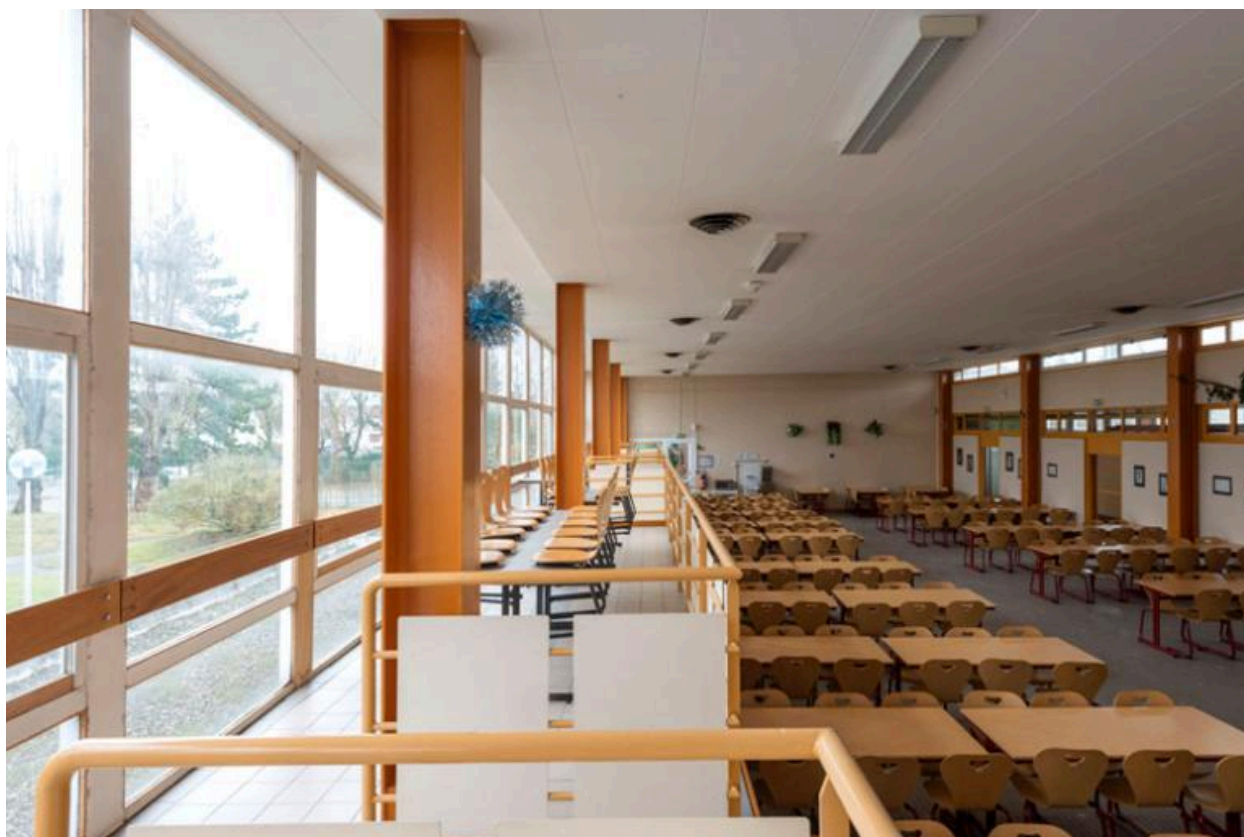
IVR11\_20177800287NUC4A

Le second réfectoire de plan rectangulaire.

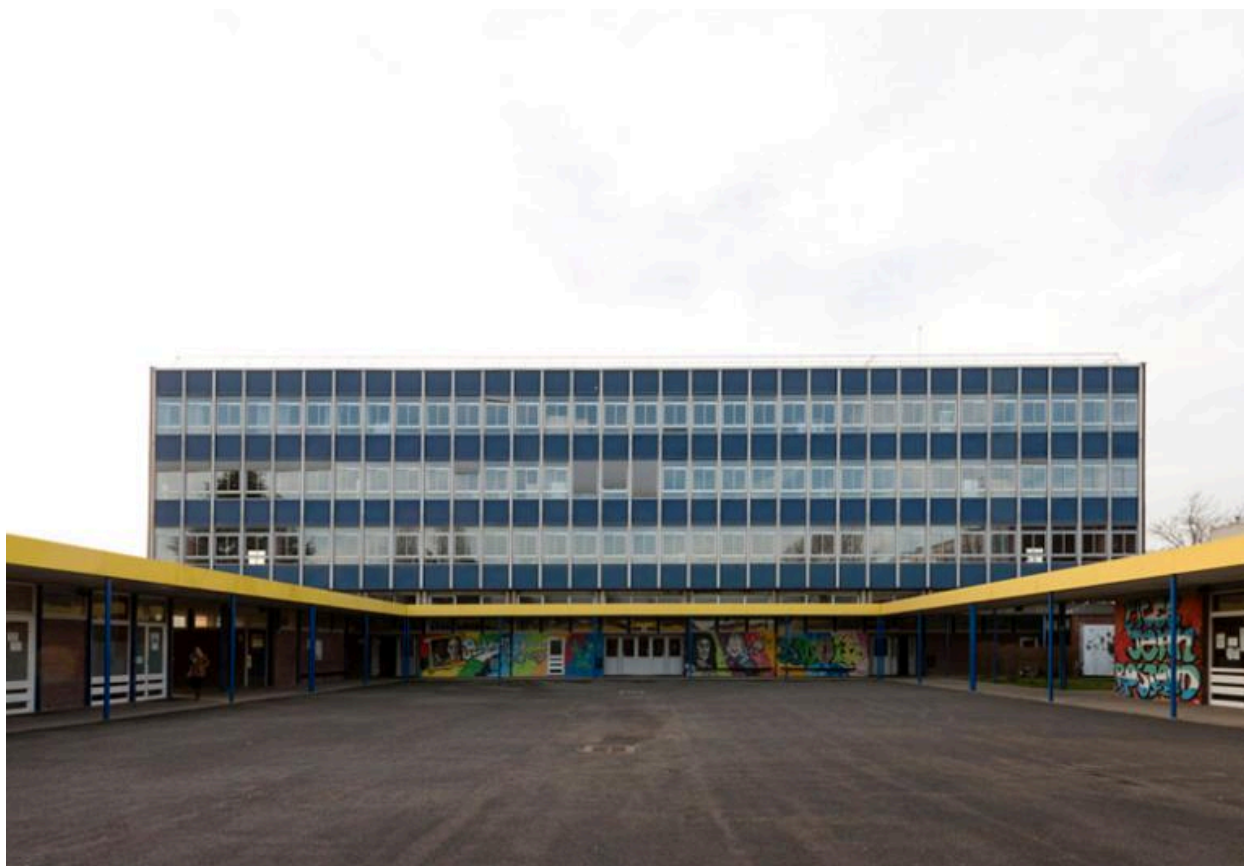
Lycée Rostand : vue d'ensemble de la façade. L'édifice est beaucoup plus compact que le lycée Saint-Exupéry.

Lycée Rostand : vue d'ensemble de la façade. L'édifice est beaucoup plus compact que le lycée Saint-Exupéry.  
Phot. Laurent Kruszyk  
IVR11\_20177800293NUC4A

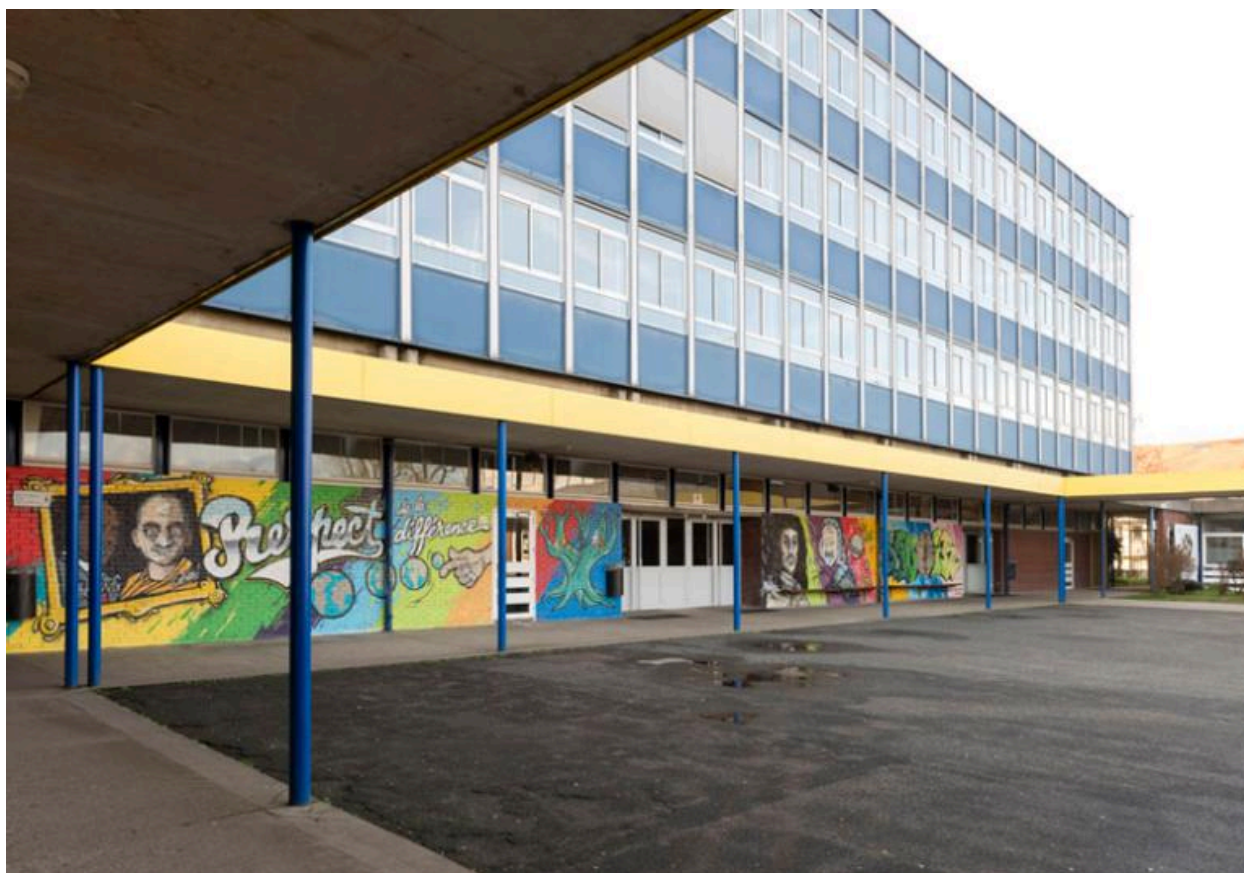
Lycée Rostand : une galerie ouverte court tout autour de la cour d'entrée formant une sorte de patio dont le décor a été réalisé par des élèves en 2011.

Lycée Rostand : une galerie ouverte court tout autour de la cour d'entrée formant une sorte de patio dont le décor a été réalisé par des élèves en 2011.  
Phot. Laurent Kruszyk  
IVR11\_20177800294NUC4A

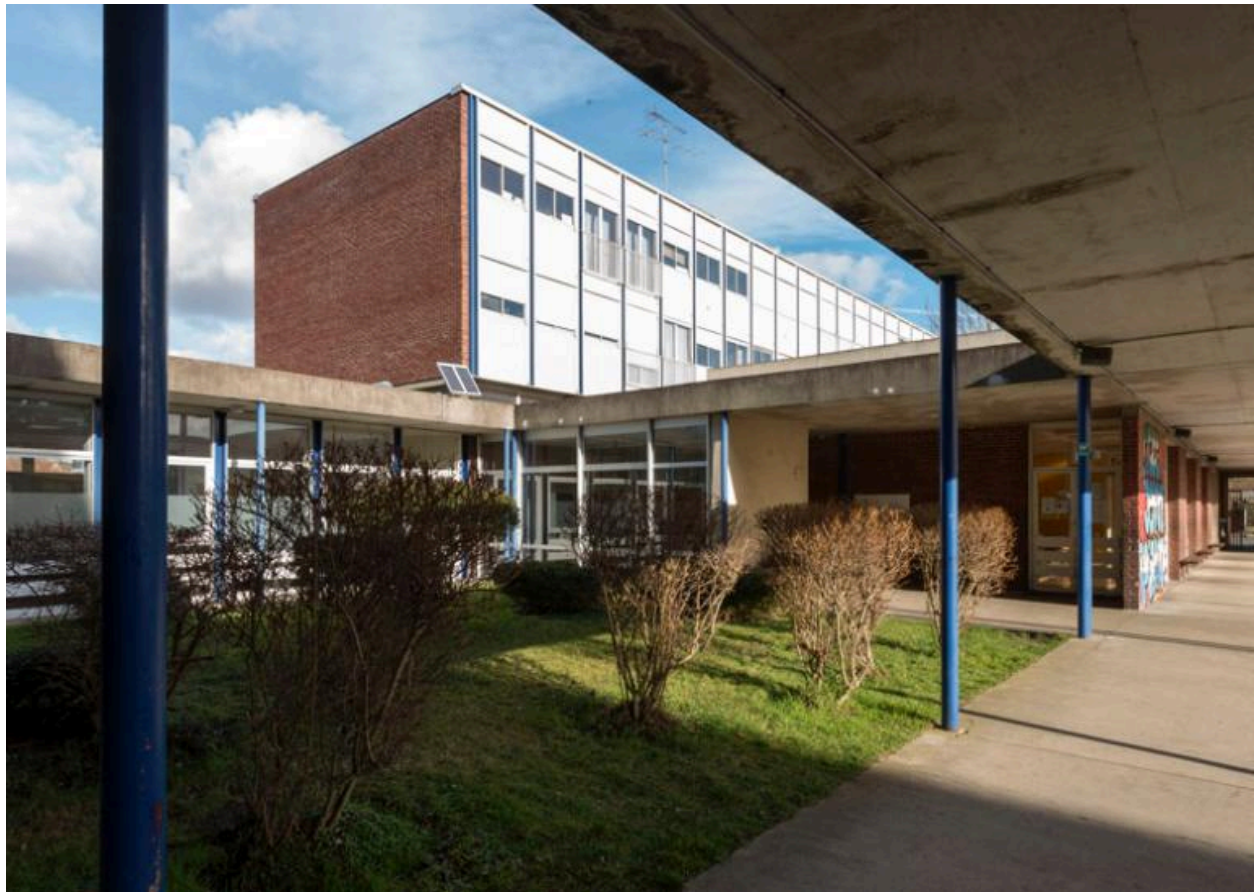
Lycée Rostand : un second patio beaucoup plus petit se trouve sur le flanc nord du patio principal.

Lycée Rostand : un second patio beaucoup plus petit se trouve sur le flanc nord du patio principal.  
Phot. Laurent Kruszyk  
IVR11\_20177800298NUC4A

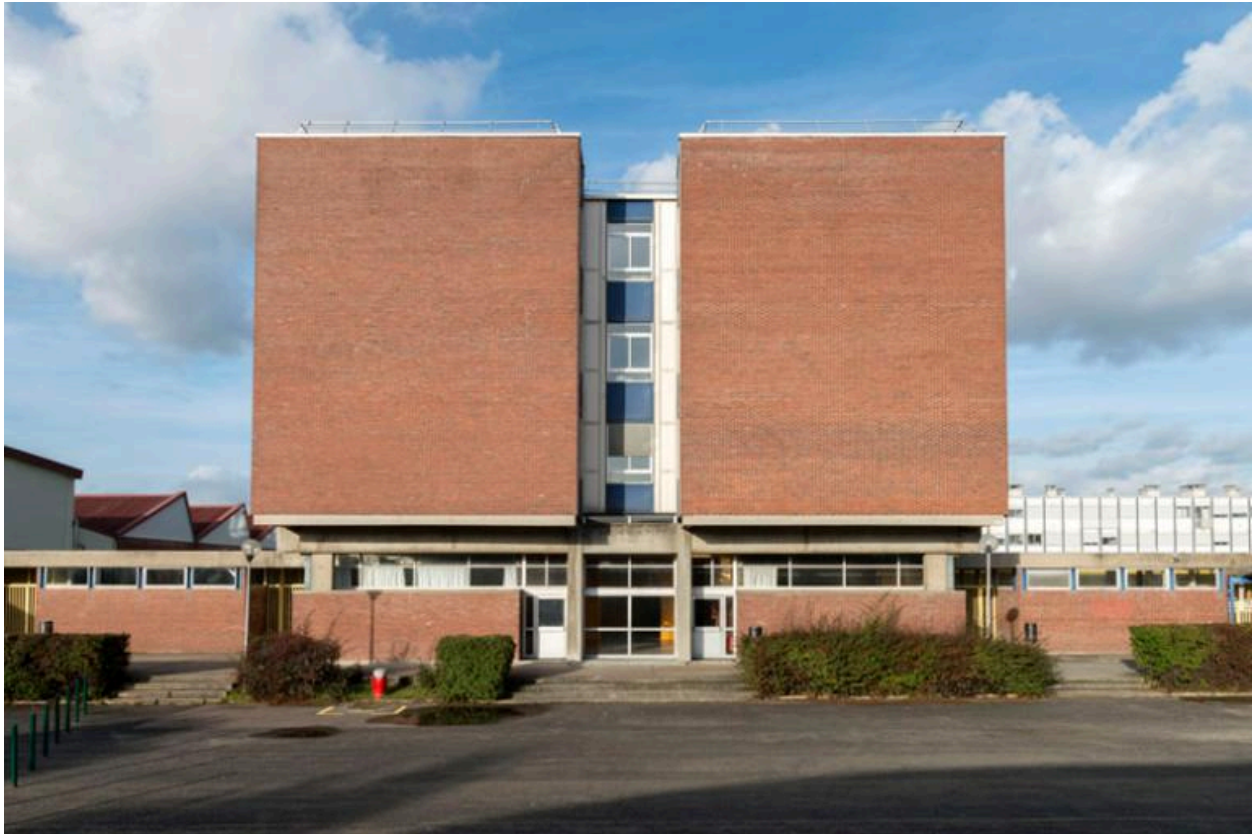
Lycée Rostand : les murs pignons aveugles en brique du bâtiment principal.

Lycée Rostand : les murs pignons aveugles en brique du bâtiment principal.  
 Phot. Laurent Kruszyk  
 IVR11\_20177800315NUC4A

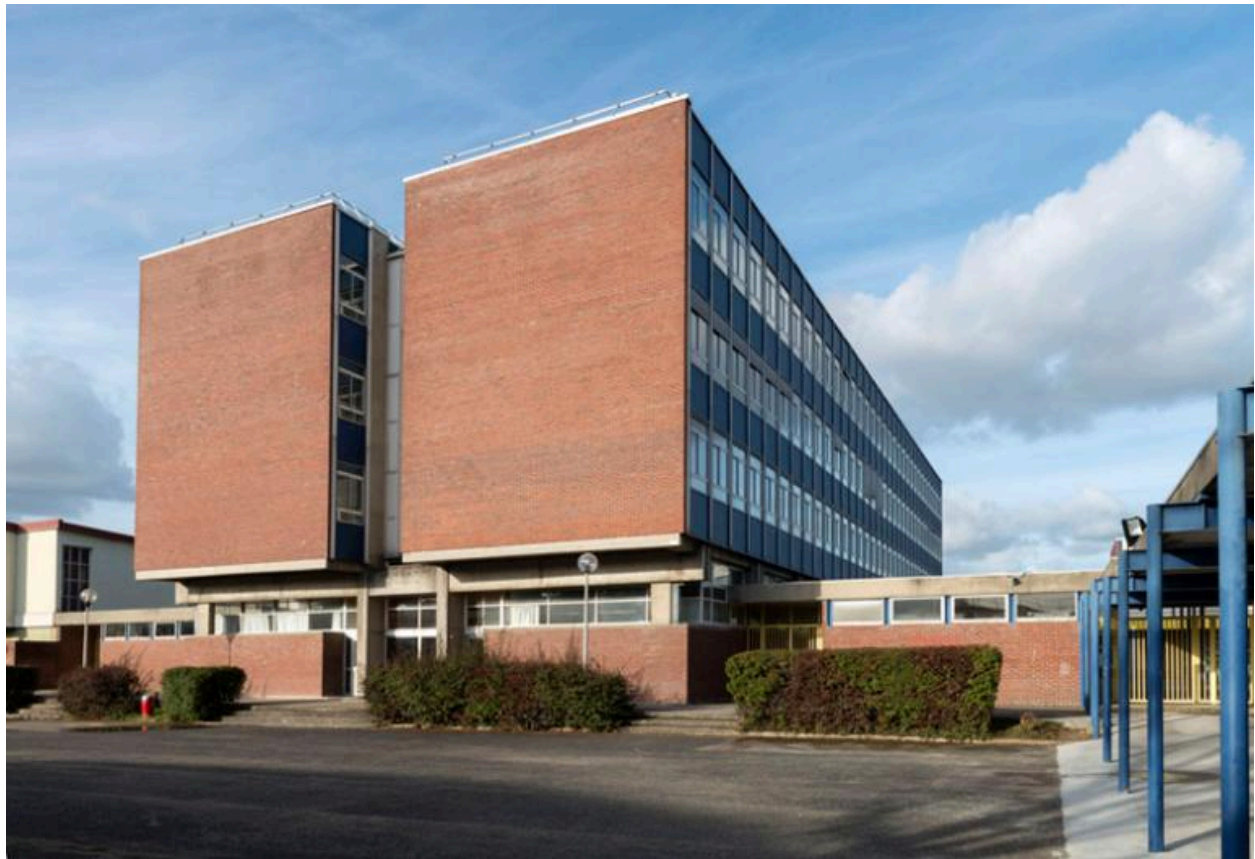
Lycée Rostand : on notera le fort contraste entre les murs pignons aveugles et les façades-écran.

Lycée Rostand : on notera le fort contraste entre les murs pignons aveugles et les façades-écran.  
 Phot. Laurent Kruszyk  
 IVR11\_20177800312NUC4A

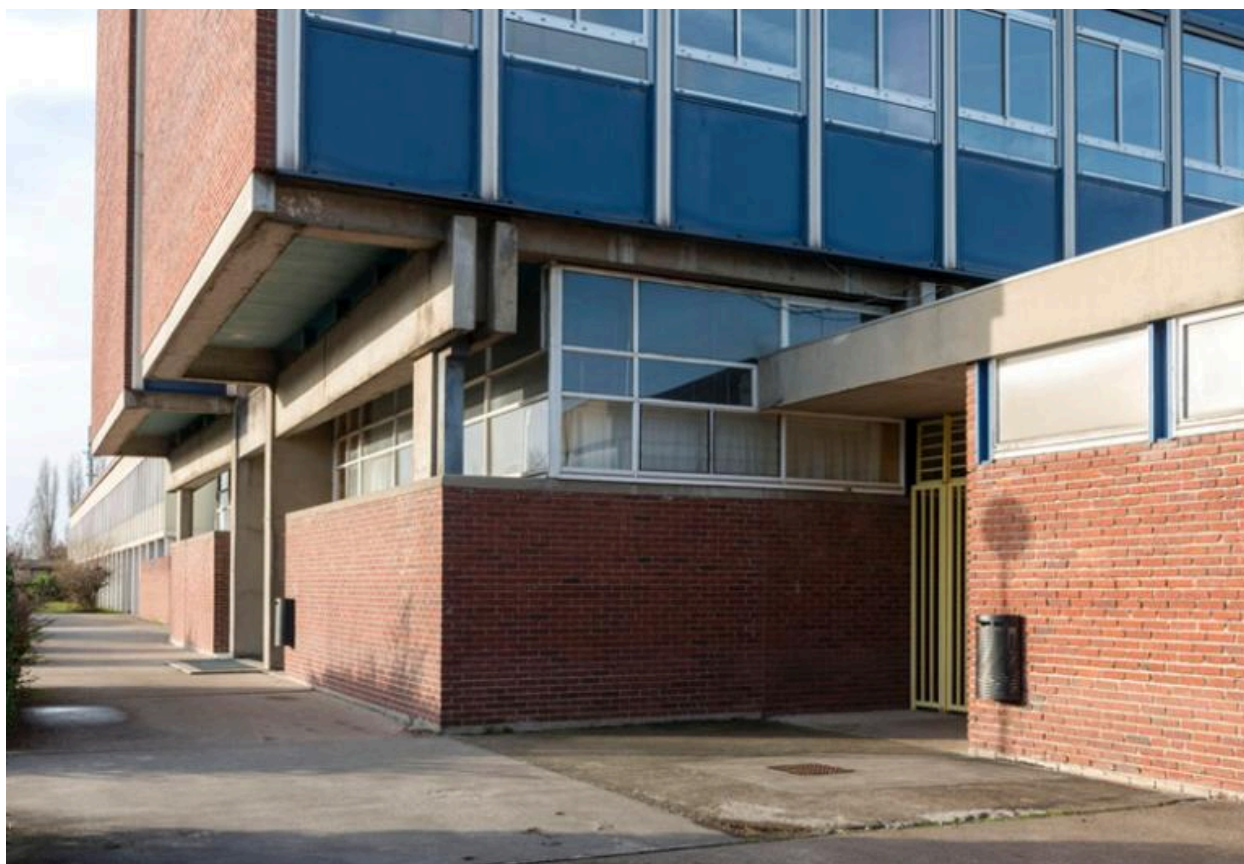
Lycée Rostand : le soubassement affiche la structure en béton, tandis que la façade écran la masque.

Lycée Rostand : le soubassement affiche la structure en béton, tandis que la façade écran la masque.  
 Phot. Laurent Kruszyk  
 IVR11\_20177800313NUC4A

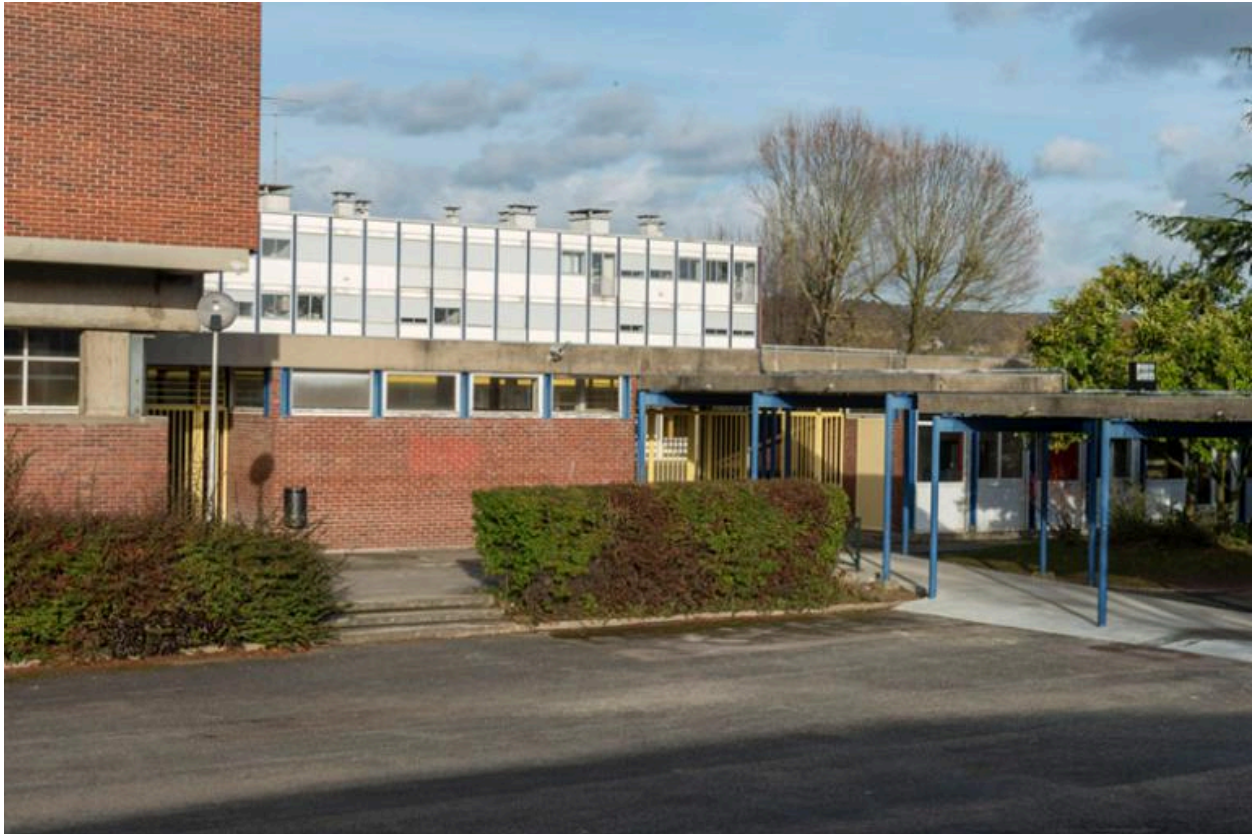
Lycée Rostand : galerie reliant le patio aux réfectoires.

Lycée Rostand : galerie reliant le patio aux réfectoires.  
 Phot. Laurent Kruszyk  
 IVR11\_20177800316NUC4A

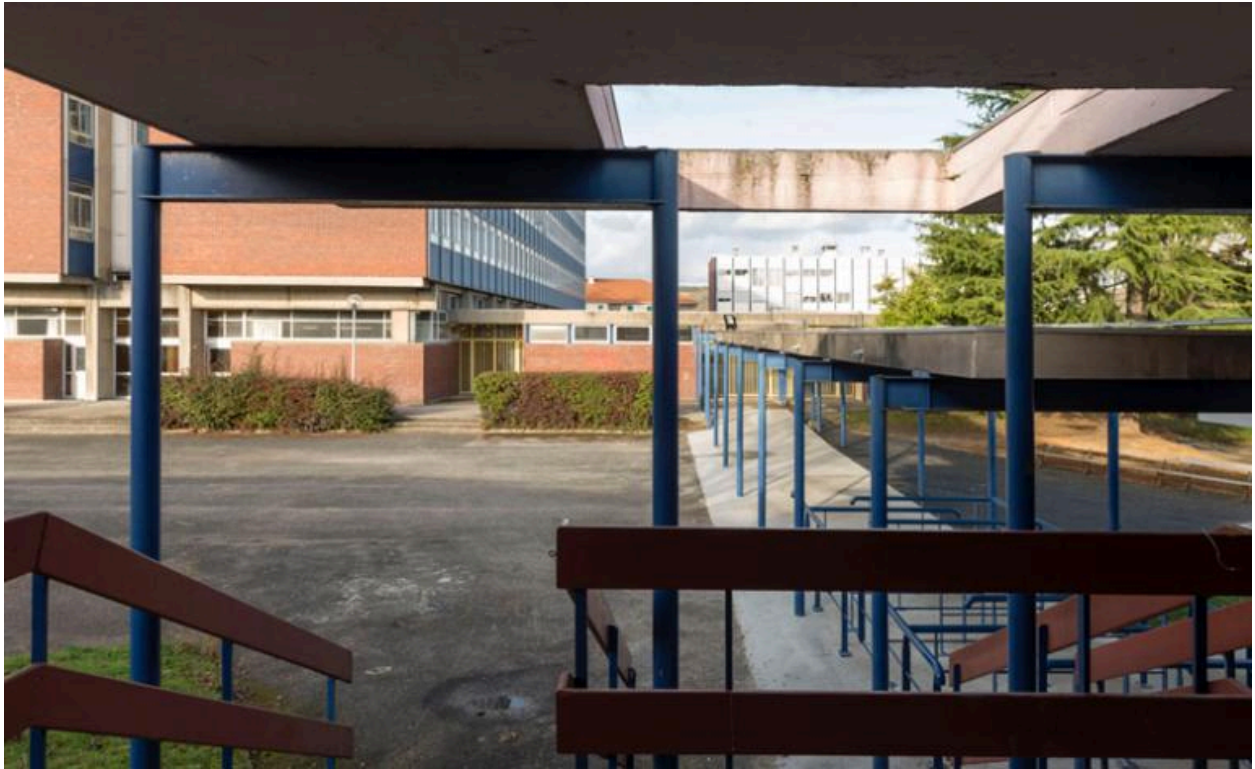
Lycée Rostand : la galerie vers le réfectoire sépare la cour en deux : jardin d'un côté, cour de l'autre.

Lycée Rostand : la galerie vers le réfectoire sépare la cour en deux : jardin d'un côté, cour de l'autre.  
 Phot. Laurent Kruszyk  
 IVR11\_20177800317NUC4A

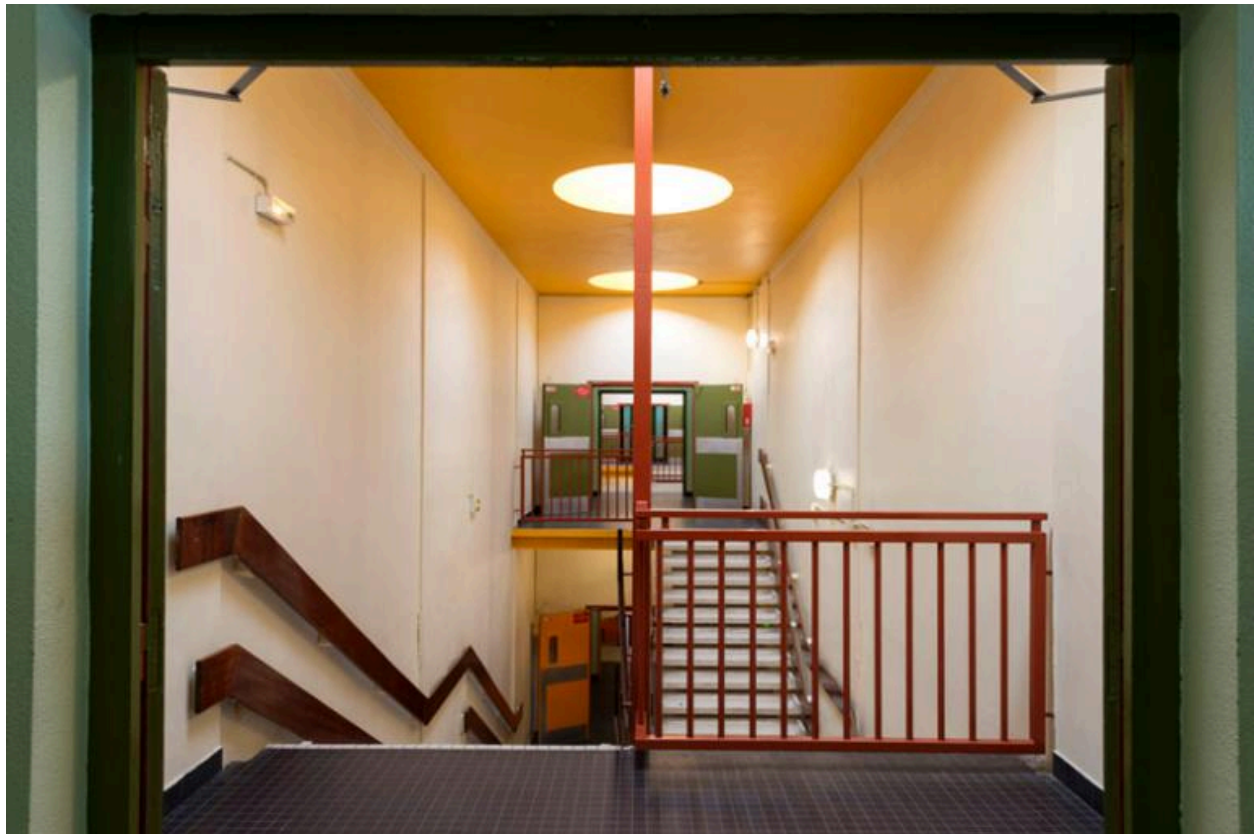
Lycée Rostand : les escaliers font la jonction des bâtiments jumelés. Ils sont éclairés zénitalement par des sky domes.

Lycée Rostand : les escaliers font la jonction des bâtiments jumelés. Ils sont éclairés zénithalement par des sky domes.  
 Phot. Laurent Kruszyk  
 IVR11\_20177800330NUC4A

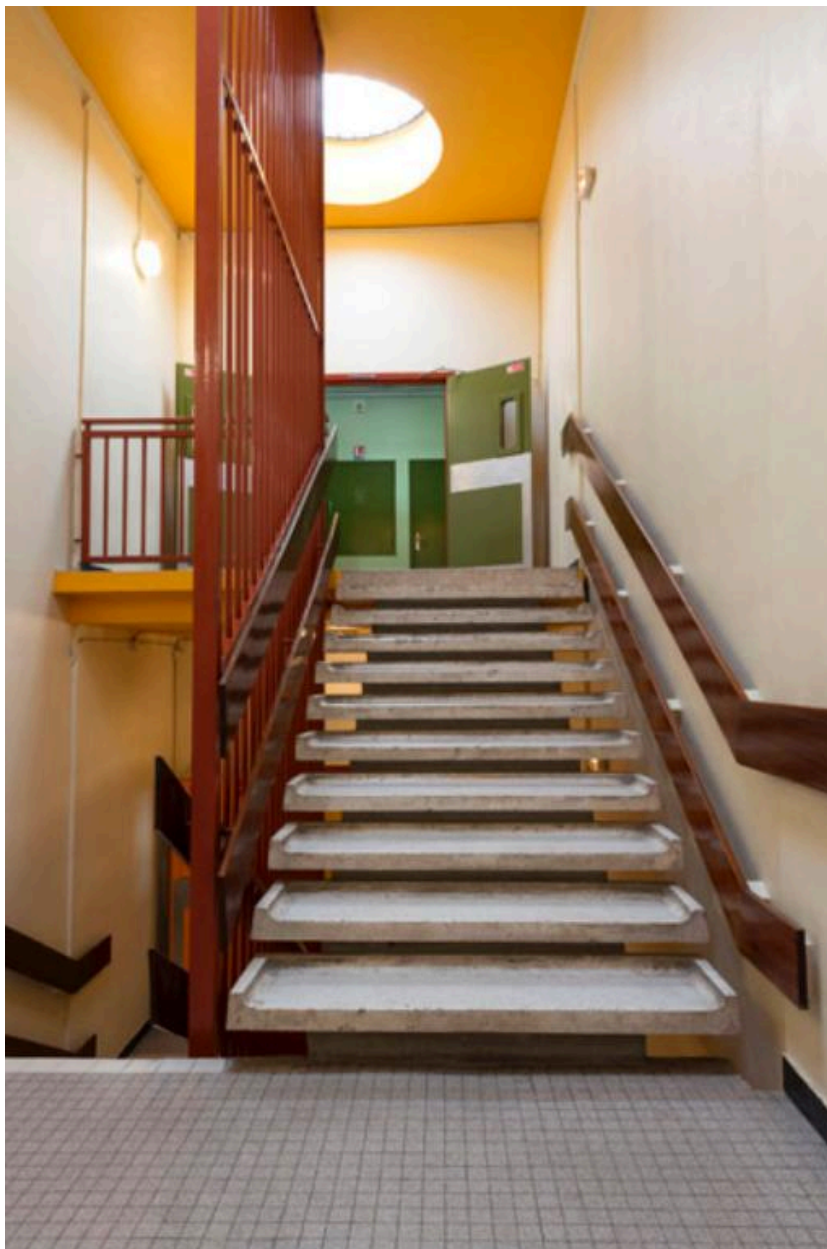
Lycée Rostand : les escaliers sont en "échelle de perroquet" c'est-à-dire soutenus par une crémallère centrale et sans contre-marche.

Lycée Rostand : les escaliers sont en "échelle de perroquet" c'est-à-dire soutenus par une crémaillère centrale et sans contre-marche.  
 Phot. Laurent Kruszyk  
 IVR11\_20177800331NUC4A

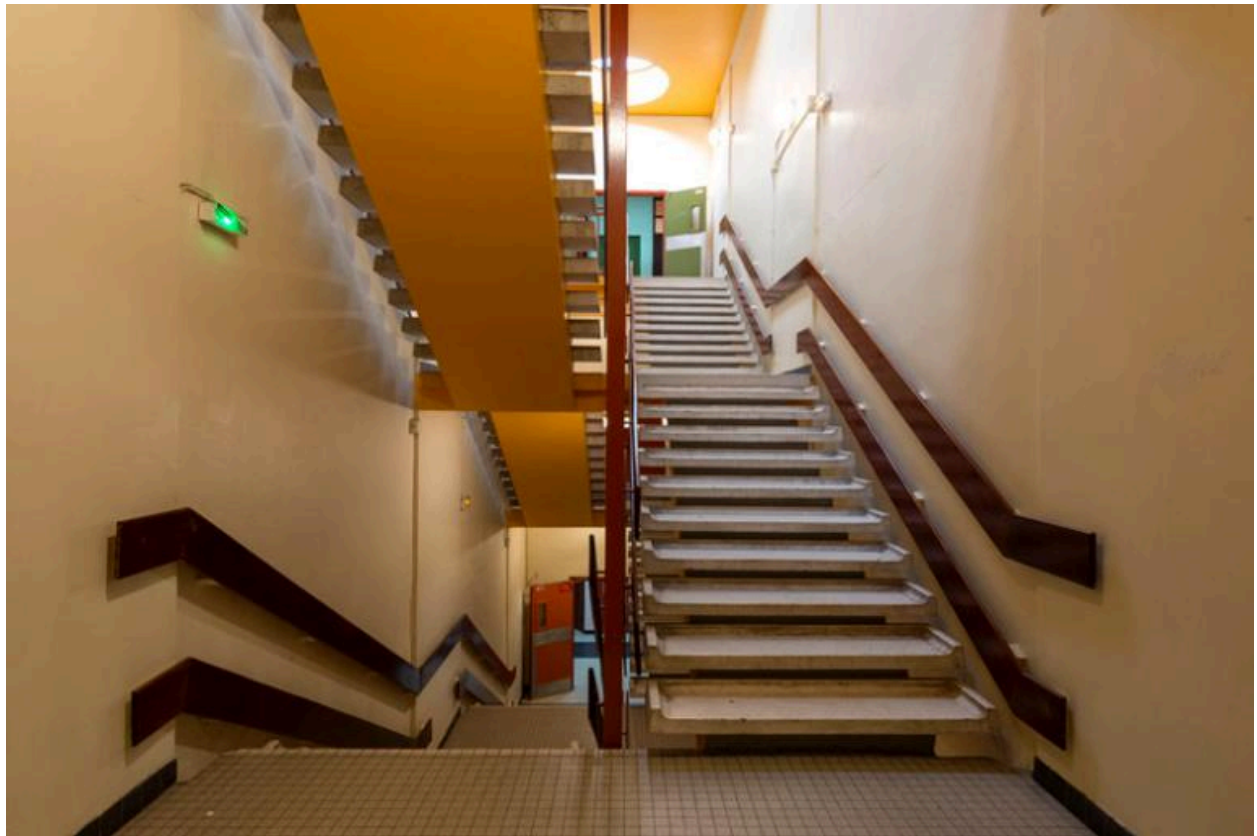
Lycée Rostand : on voit la large crémaillère qui soutient les marches et la forme incurvée de ces dernières, caractéristique des années 60.

Lycée Rostand : on voit la large crémaillère qui soutient les marches et la forme incurvée de ces dernières, caractéristique des années 60.  
 Phot. Laurent Kruszyk  
 IVR11\_20177800332NUC4A

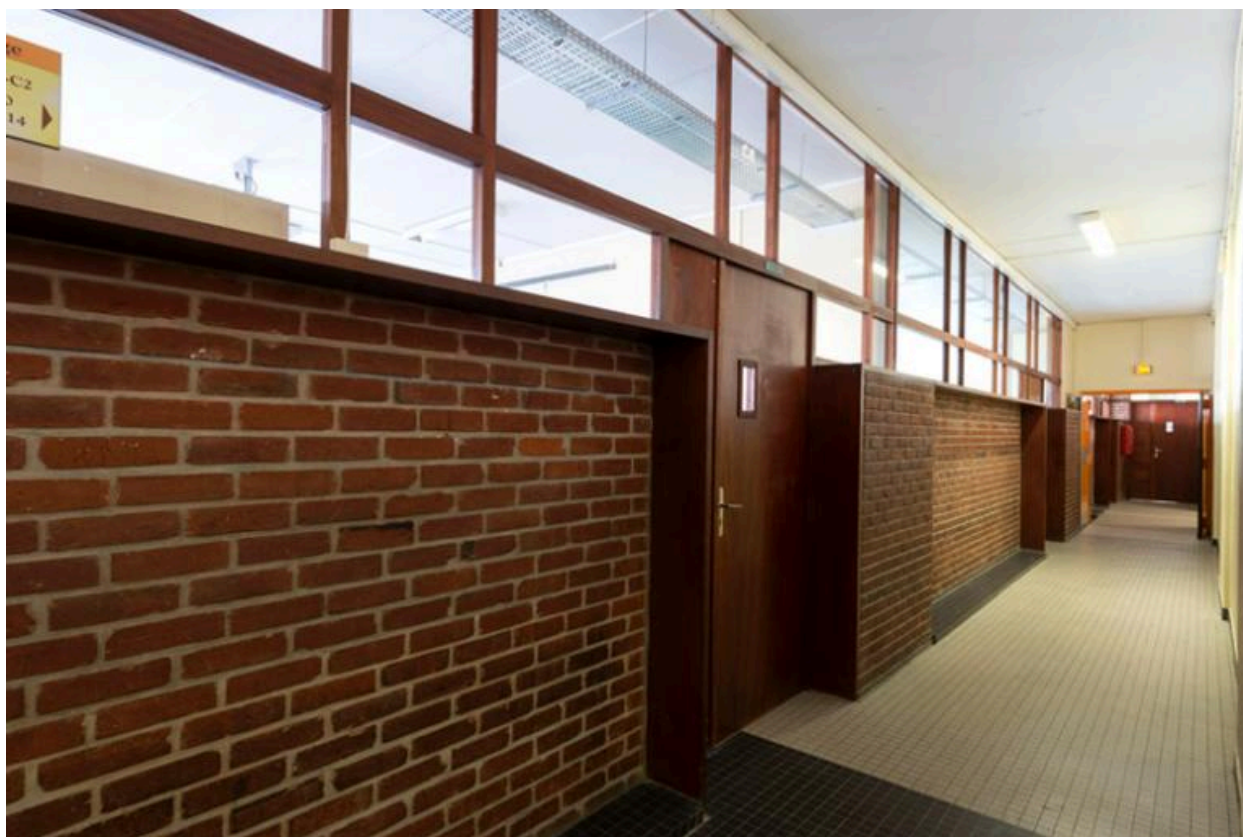
Lycée Rostand : couloir conduisant aux classes. Les cloisons en brique en partie vitrées sont d'origine.

Lycée Rostand : couloir conduisant aux classes. Les cloisons en brique en partie vitrées sont d'origine.  
Phot. Laurent Kruszyk  
IVR11\_20177800333NUC4A

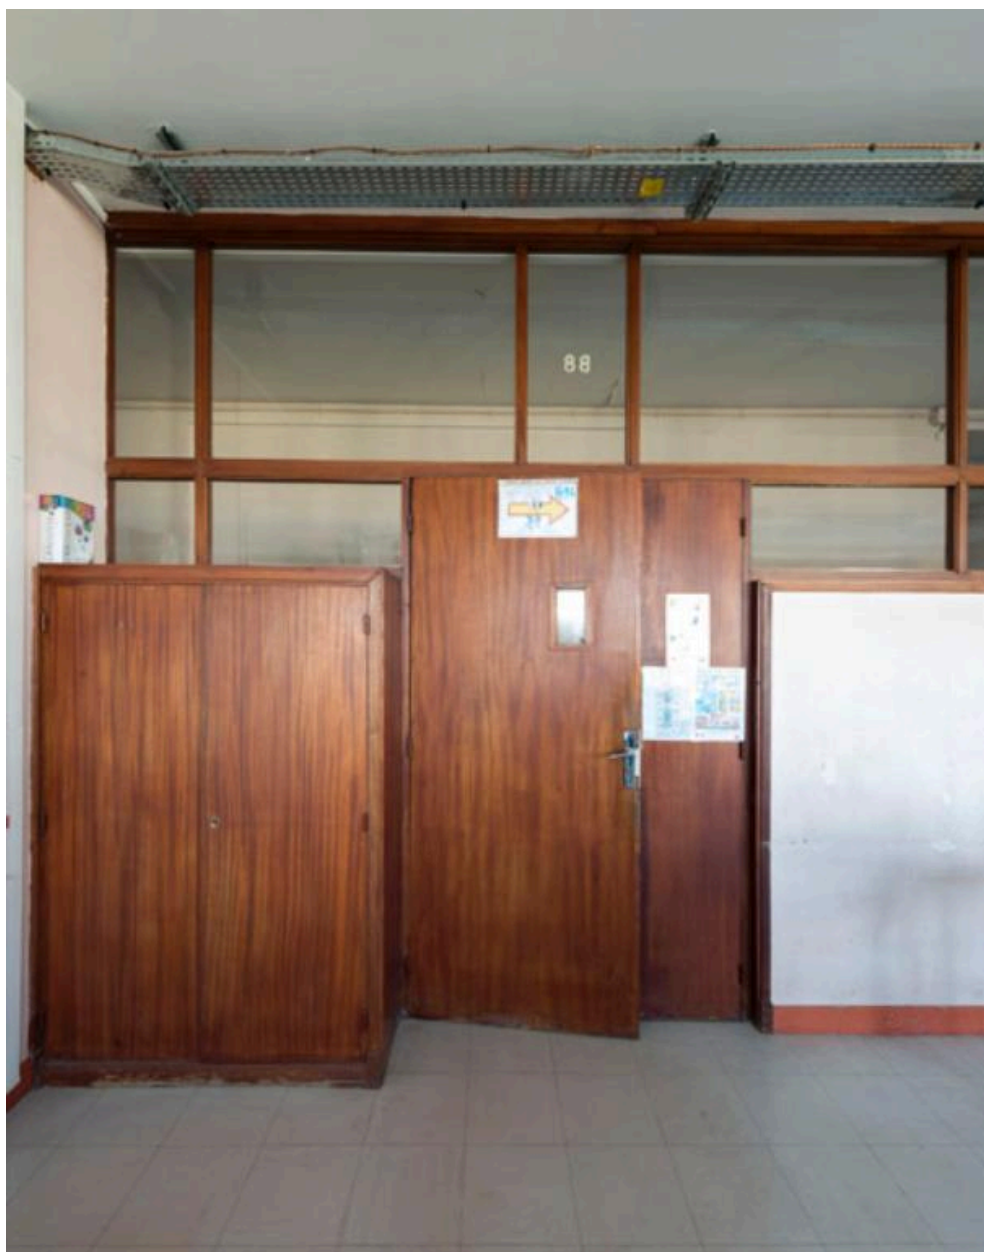
Lycée Rostand : le mobilier et les portes teintées faux acajou sont caractéristiques des années 60.

Lycée Rostand : le mobilier et les portes teintées faux acajou sont caractéristiques des années 60.  
Phot. Laurent Kruszyk  
IVR11\_20177800335NUC4A

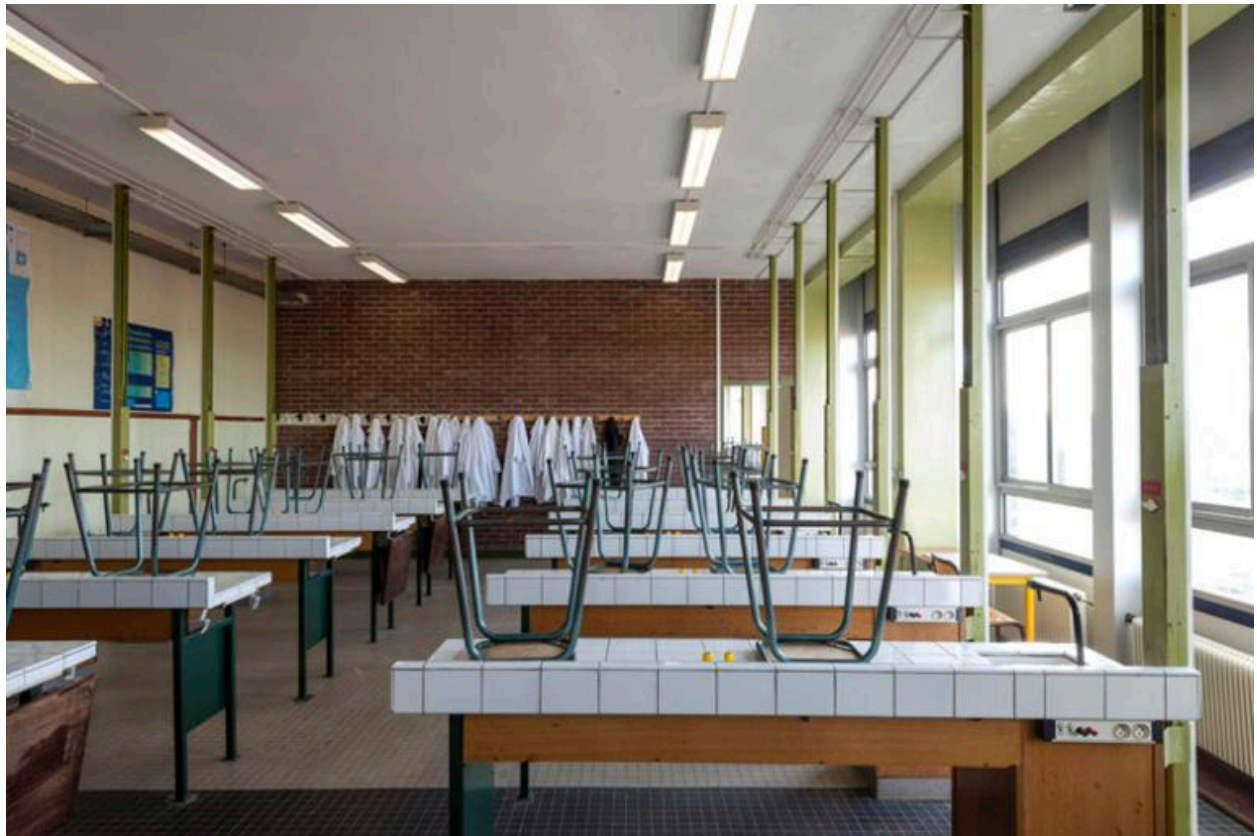
Lycée Rostand : une salle de science restée inchangée : briques apparentes, paillasse carrelées.

Lycée Rostand : une salle de science restée inchangée : briques apparentes, paillasse carrelées.  
Phot. Laurent Kruszyk  
IVR11\_20177800338NUC4A

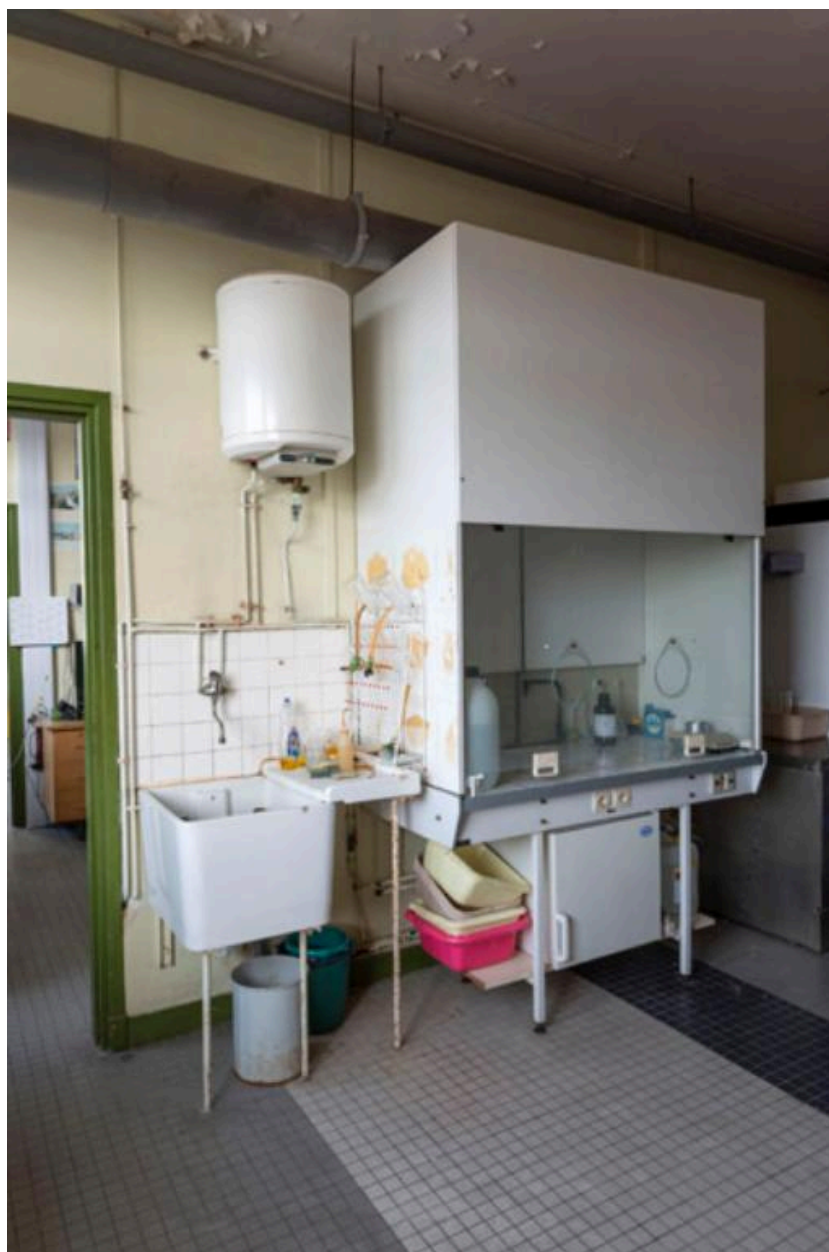
Lycée Rostand : hotte destinée aux manipulations de chimie.

Lycée Rostand : hotte destinée aux manipulations de chimie.  
Phot. Laurent Kruszyk  
IVR11\_20177800342NUC4A

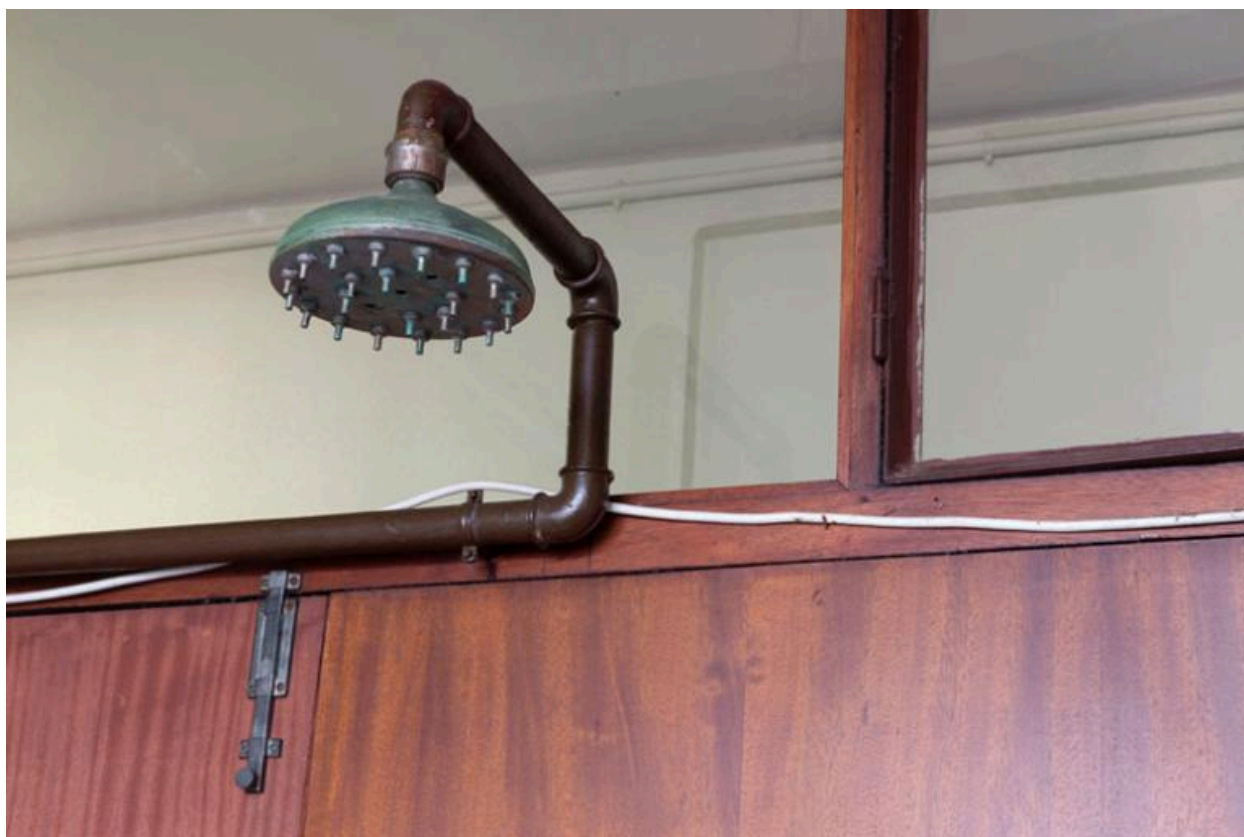
Lycée Rostand : ancienne douche de sécurité dans le laboratoire de sciences.

Lycée Rostand : ancienne douche de sécurité dans le laboratoire de sciences.  
Phot. Laurent Kruszyk  
IVR11\_20177800341NUC4A

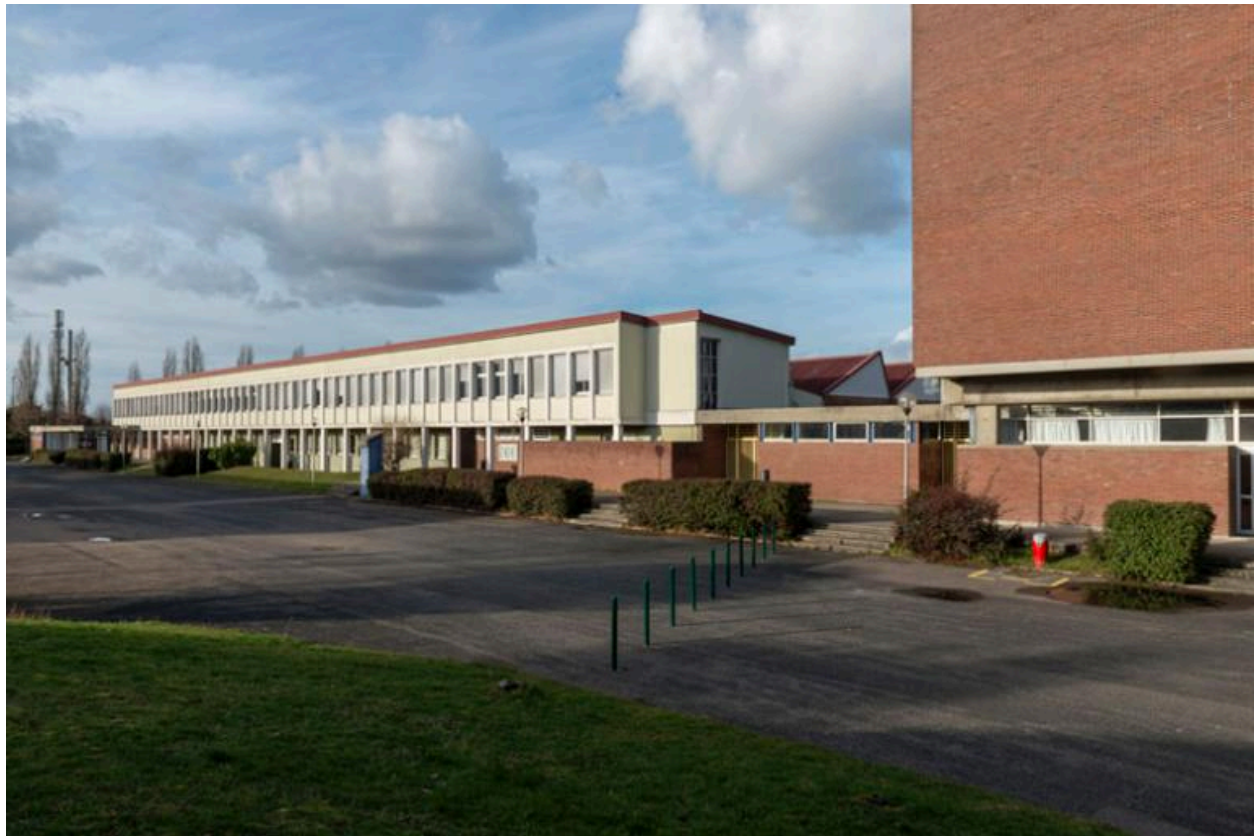
Lycée Rostand : les ateliers se trouvent à l'arrière du bâtiment principal. le bâtiment du premier plan a conservé la trame constructive originelle.

Lycée Rostand : les ateliers se trouvent à l'arrière du bâtiment principal. le bâtiment du premier plan a conservé la trame constructive originelle.

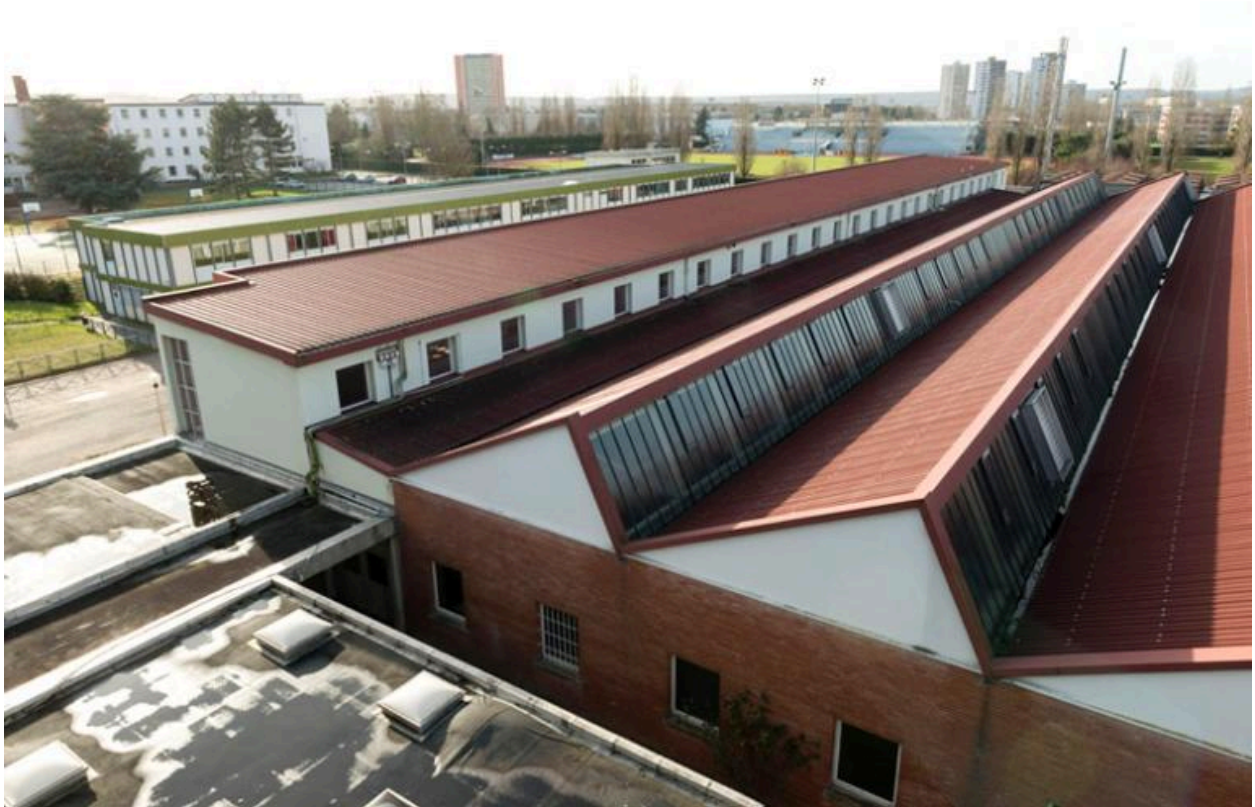
Lycée Rostand : vue des sheds depuis le bâtiment principal. Ceux que l'on aperçoit ici sont d'origine.

Lycée Rostand : vue des sheds depuis le bâtiment principal. Ceux que l'on aperçoit ici sont d'origine.

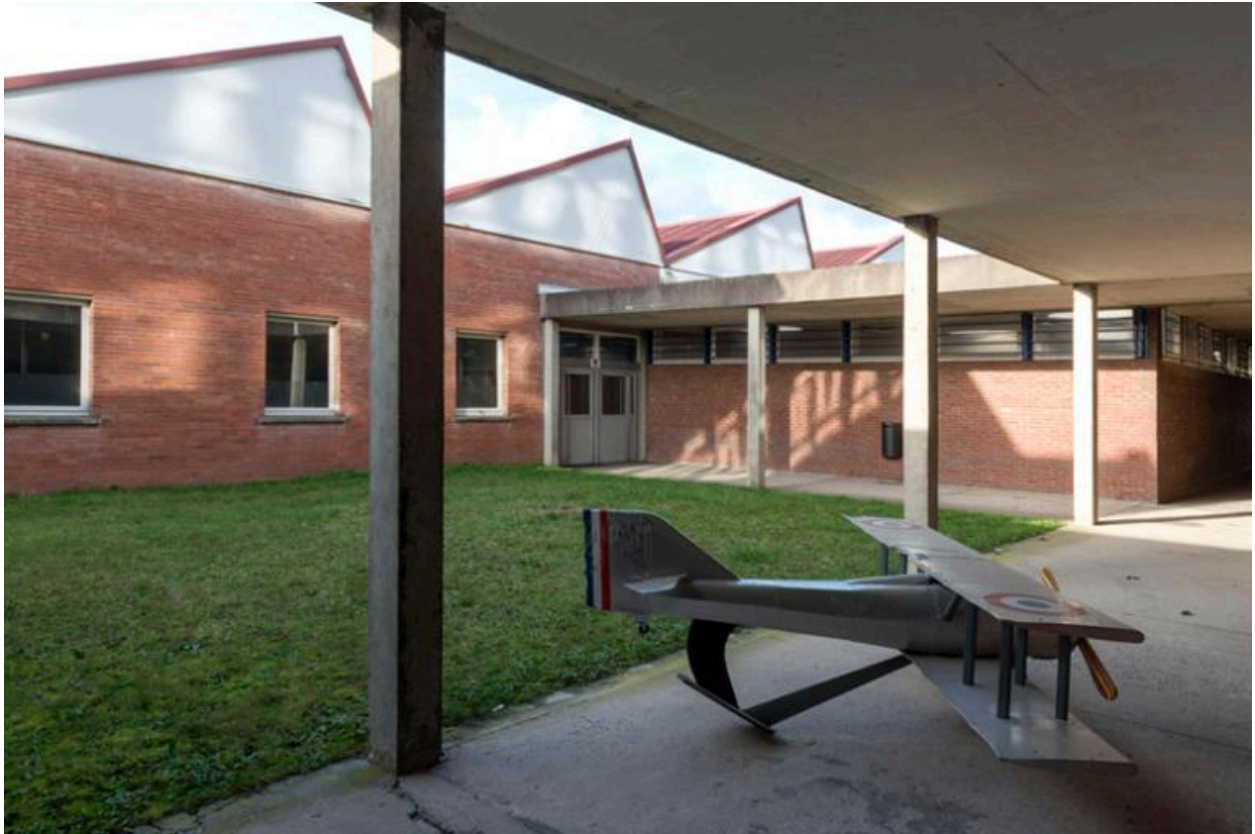
IVR11\_20177800301NUC4A

Lycée Rostand : vue des sheds depuis la cour.

Lycée Rostand : vue des sheds depuis la cour.
