Île-de-France, Yvelines  
Mantes-la-Jolie  
Gassicourt  
8 rue Marcel Fouque, 66 rue Fernand Bodet

## Lycées Saint-Exupéry et Jean Rostand

Numéro de dossier : IA78002266  
Date de l'enquête initiale : 2017  
Date(s) de rédaction : 2017  
Cadre de l'étude : inventaire topographique , enquête thématique régionale lycées du XXème siècle  
Degré d'étude : étudié

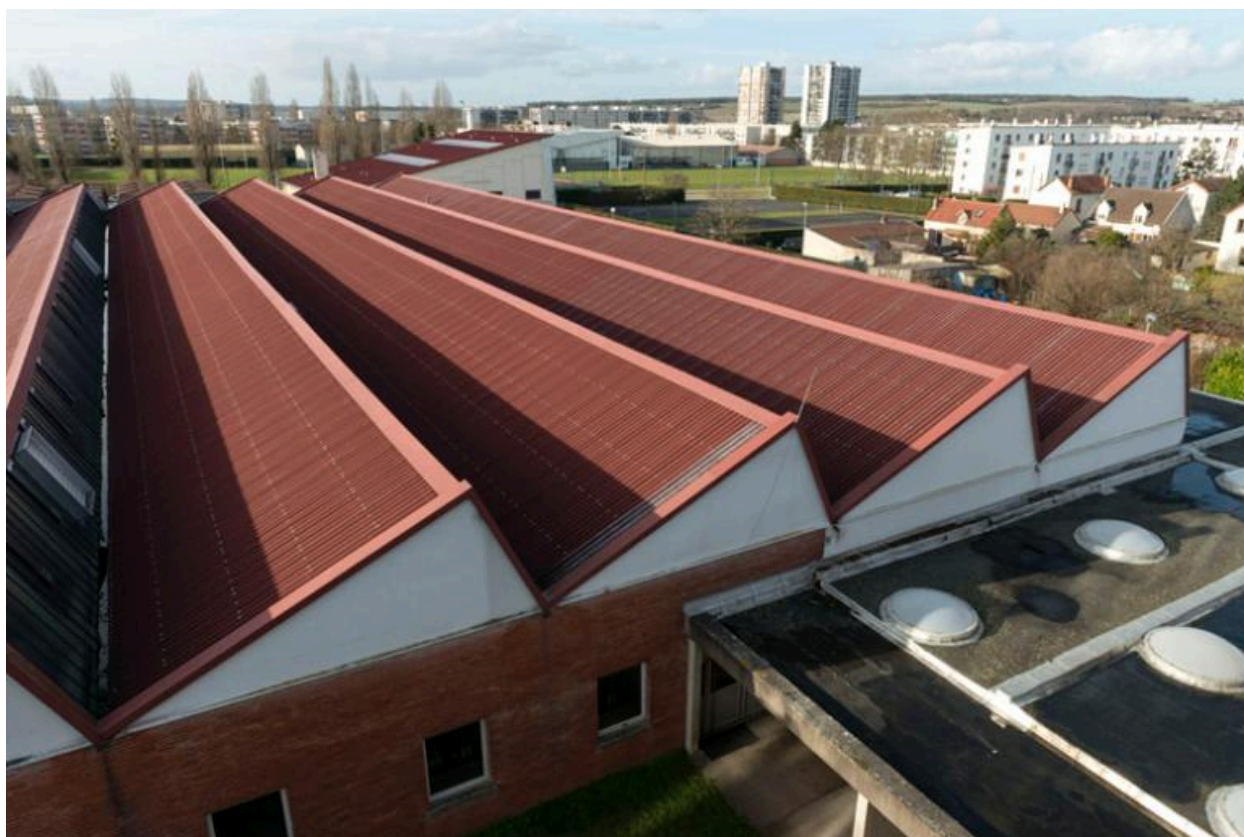
Lycée Rostand : les ateliers comportaient à l'origine 4 sheds. Les 2 sheds de droite ont été ajoutés postérieurement.

Lycée Rostand : les ateliers comportaient à l'origine 4 sheds. Les 2 sheds de droite ont été ajoutés postérieurement.

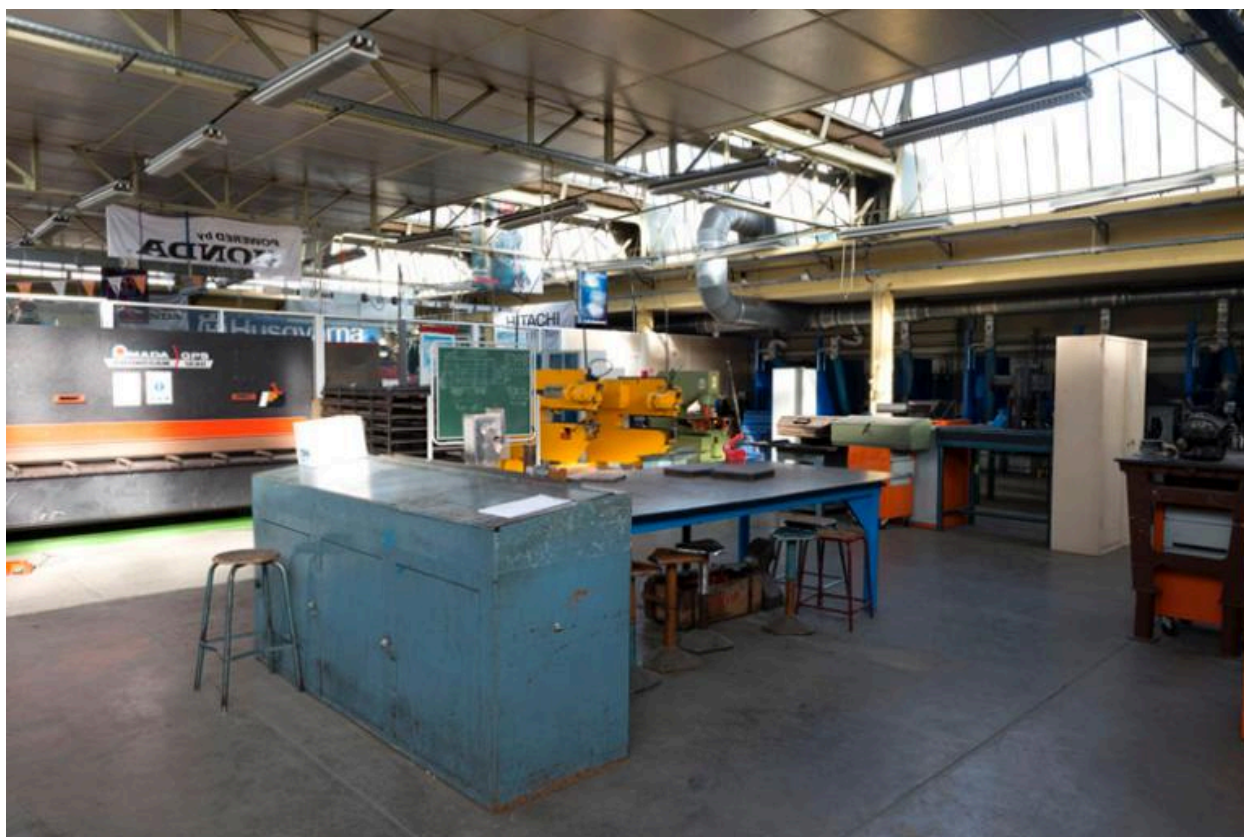
IVR11\_20177800302NUC4A

Lycée Rostand : l'atelier de la section Réalisations industrielles en Chaudronnerie et Soudures (RICS). Vue d'ensemble.

Lycée Rostand : l'atelier de la section Réalisations industrielles en Chaudronnerie et Soudures (RICS). Vue d'ensemble.

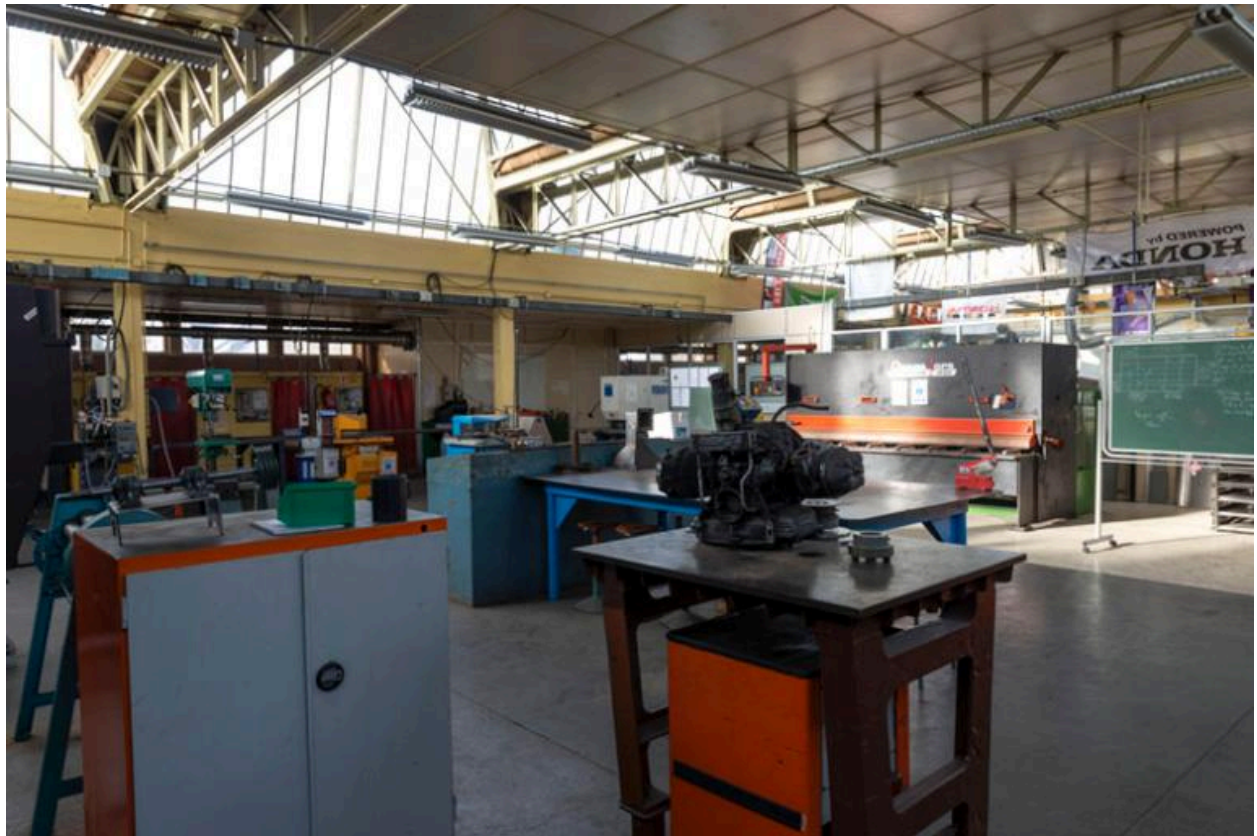
Lycée Rostand : l'atelier de la section Réalisations industrielles en Chaudronnerie et Soudures (RICS). Il est éclairé par des lanternes.

Lycée Rostand : l'atelier de la section Réalisations industrielles en Chaudronnerie et Soudures (RICS). Il est éclairé par des lanterneaux.

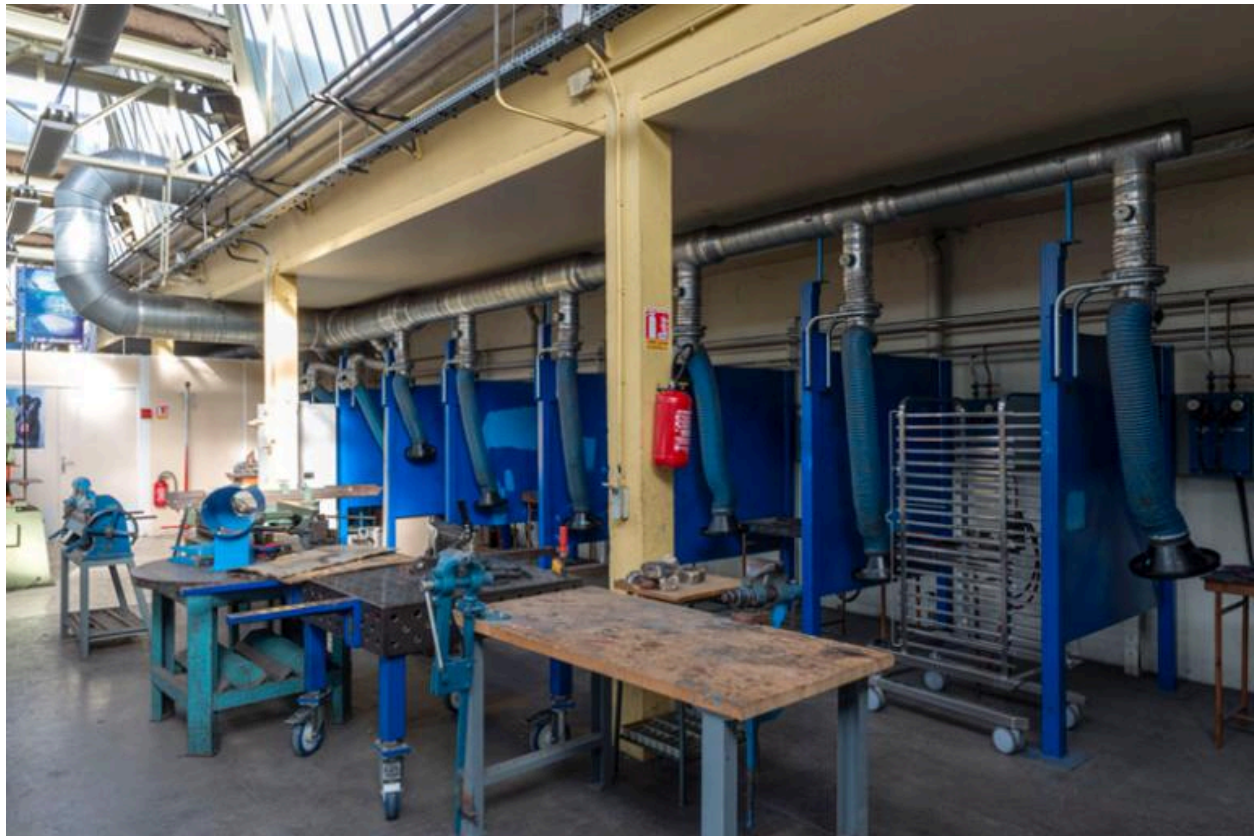
Lycée Rostand : l'atelier de la section Réalisations industrielles en Chaudronnerie et Soudures (RICS). Système d'aspiration pour les scories.

Lycée Rostand : l'atelier de la section Réalisations industrielles en Chaudronnerie et Soudures (RICS). Système d'aspiration pour les scories.

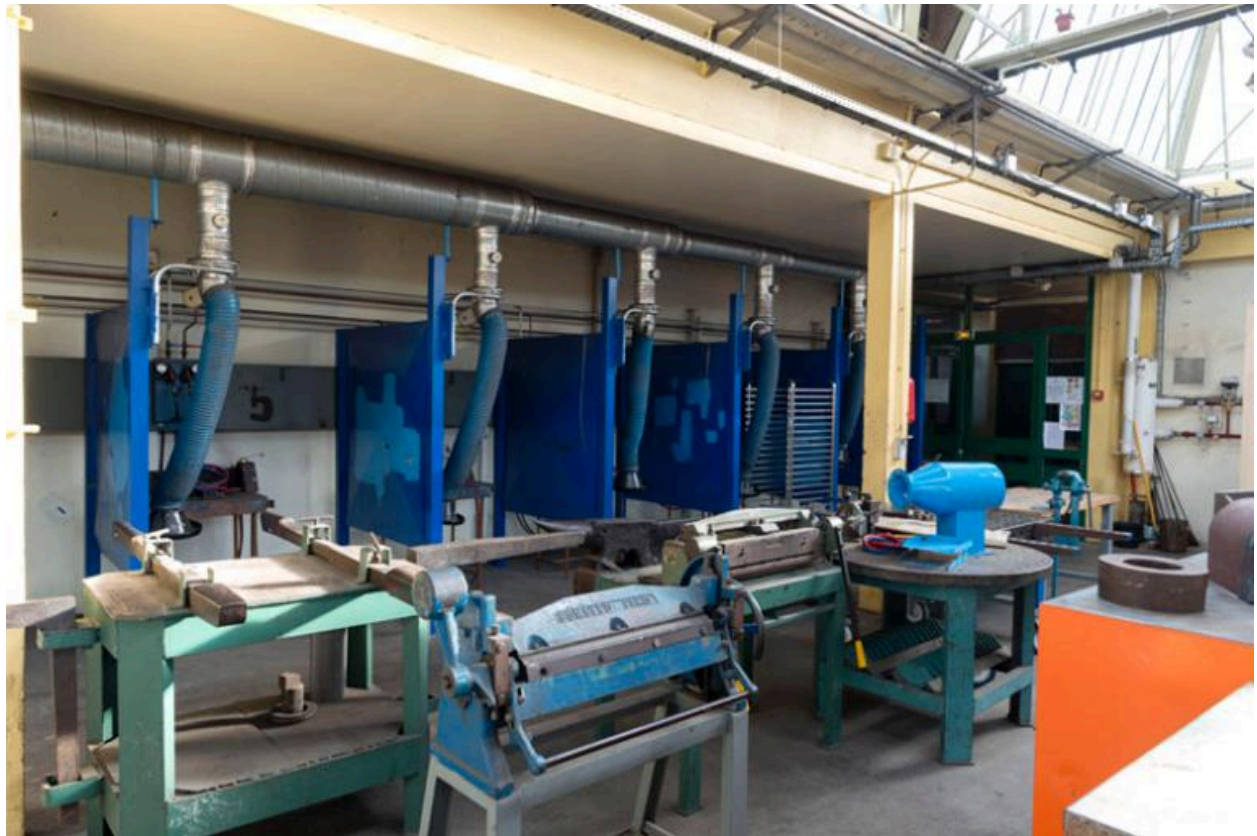
Lycée Rostand : l'atelier de la section Réalisations industrielles en Chaudronnerie et Soudures (RICS). Le système d'aspiration.

Lycée Rostand : l'atelier de la section Réalisations industrielles en Chaudronnerie et Soudures (RICS). Le système d'aspiration.  
 Phot. Laurent Kruszyk  
 IVR11\_20177800305NUC4A

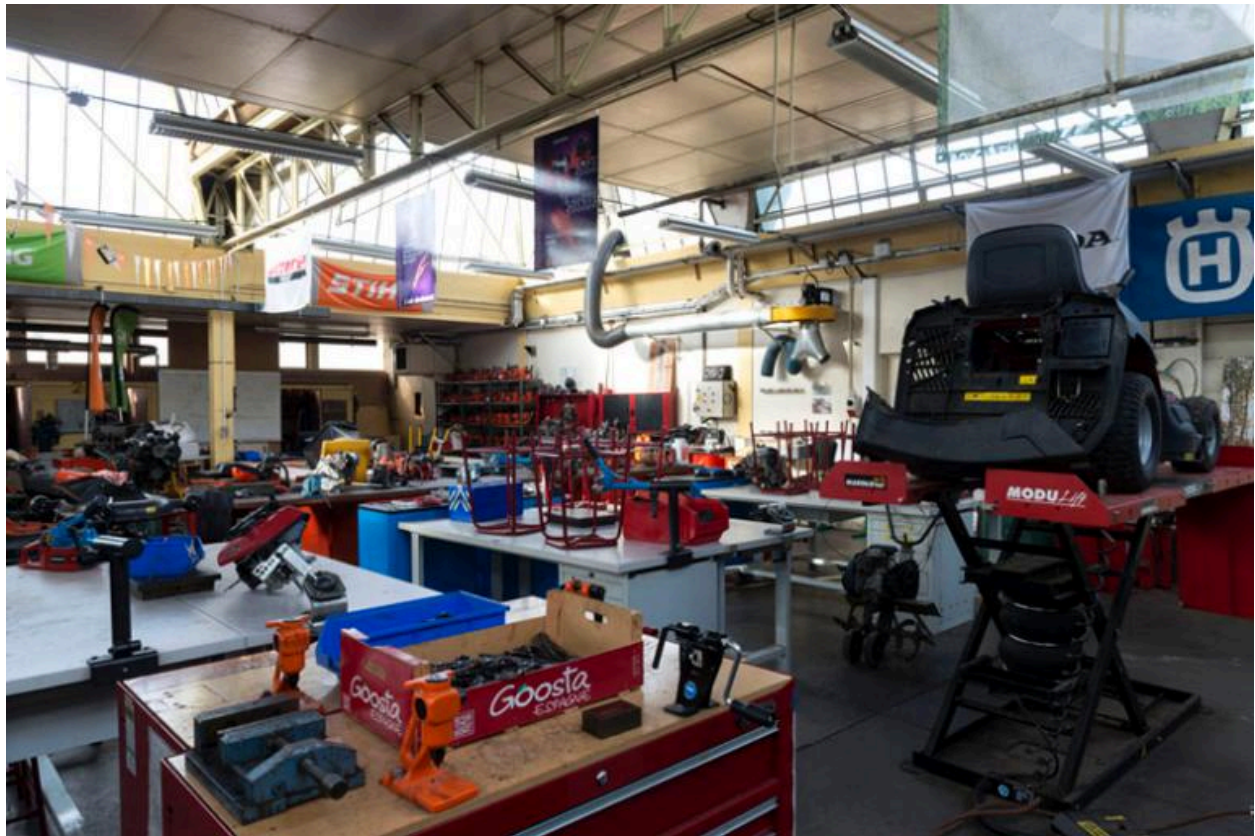
Lycée Rostand : l'atelier de Maintenance des Matériels des espaces Verts (MMEV). Vue d'ensemble.

Lycée Rostand : l'atelier de Maintenance des Matériels des espaces Verts (MMEV). Vue d'ensemble.  
 Phot. Laurent Kruszyk  
 IVR11\_20177800306NUC4A

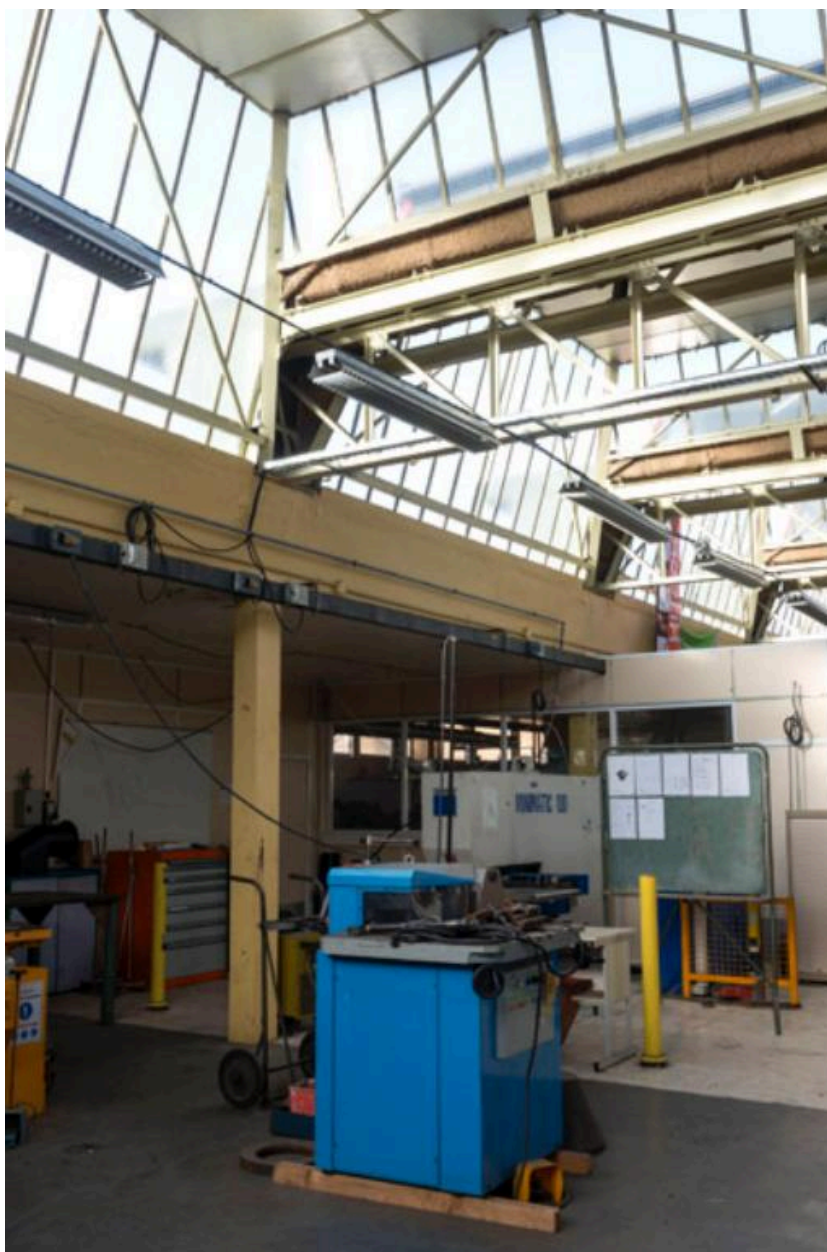
Lycée Rostand : l'atelier de la section Réalisations industrielles en Chaudronnerie et Soudures (RICS). La complexité du système de couverture en lanterneaux.

Lycée Rostand : l'atelier de la section Réalisations industrielles en Chaudronnerie et Soudures (RICS). La complexité du système de couverture en lanterneaux.  
 Phot. Laurent Kruszyk  
 IVR11\_20177800307NUC4A

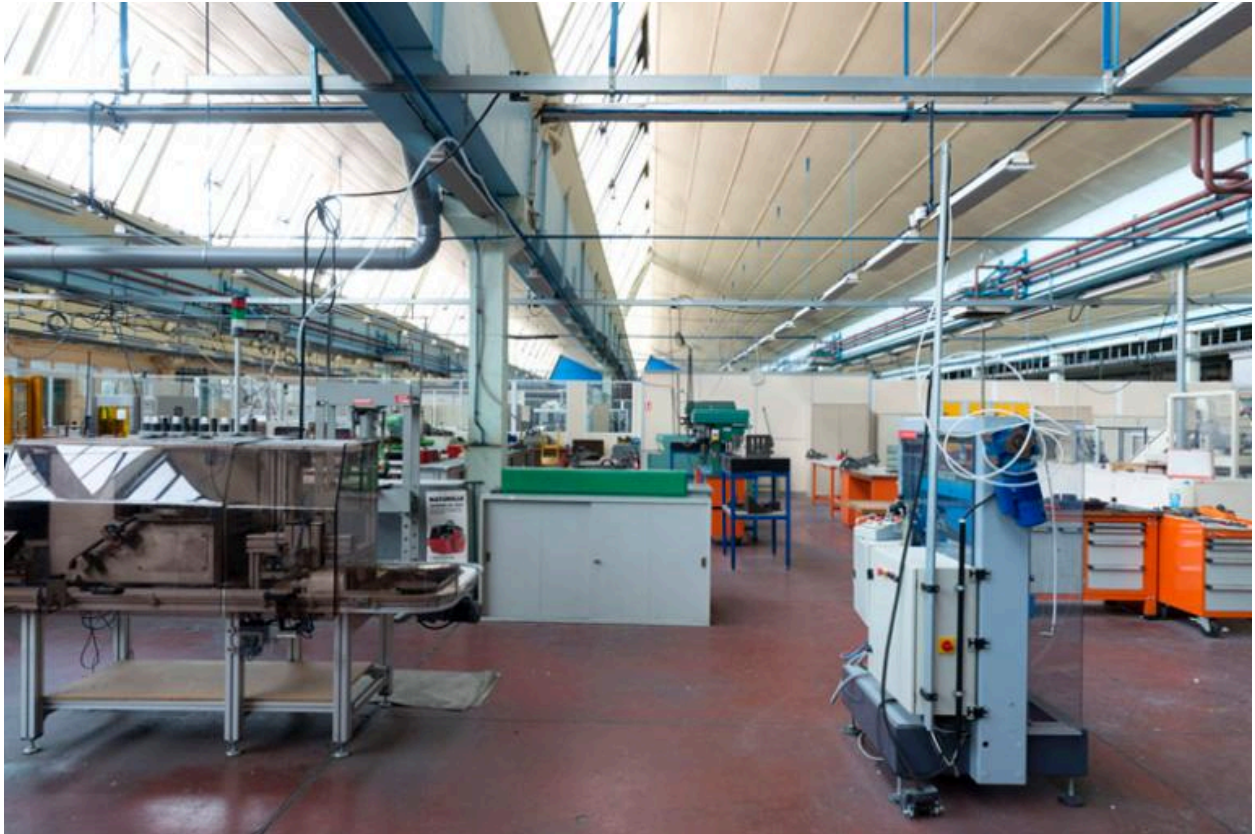
Lycée Rostand : l'atelier de la section Maintenance des Equipements Electriques et Pilote de Ligne de Production. Vue d'ensemble.

Lycée Rostand : l'atelier de la section Maintenance des Equipements Electriques et Pilote de Ligne de Production. Vue d'ensemble.  
 Phot. Laurent Kruszyk  
 IVR11\_20177800308NUC4A

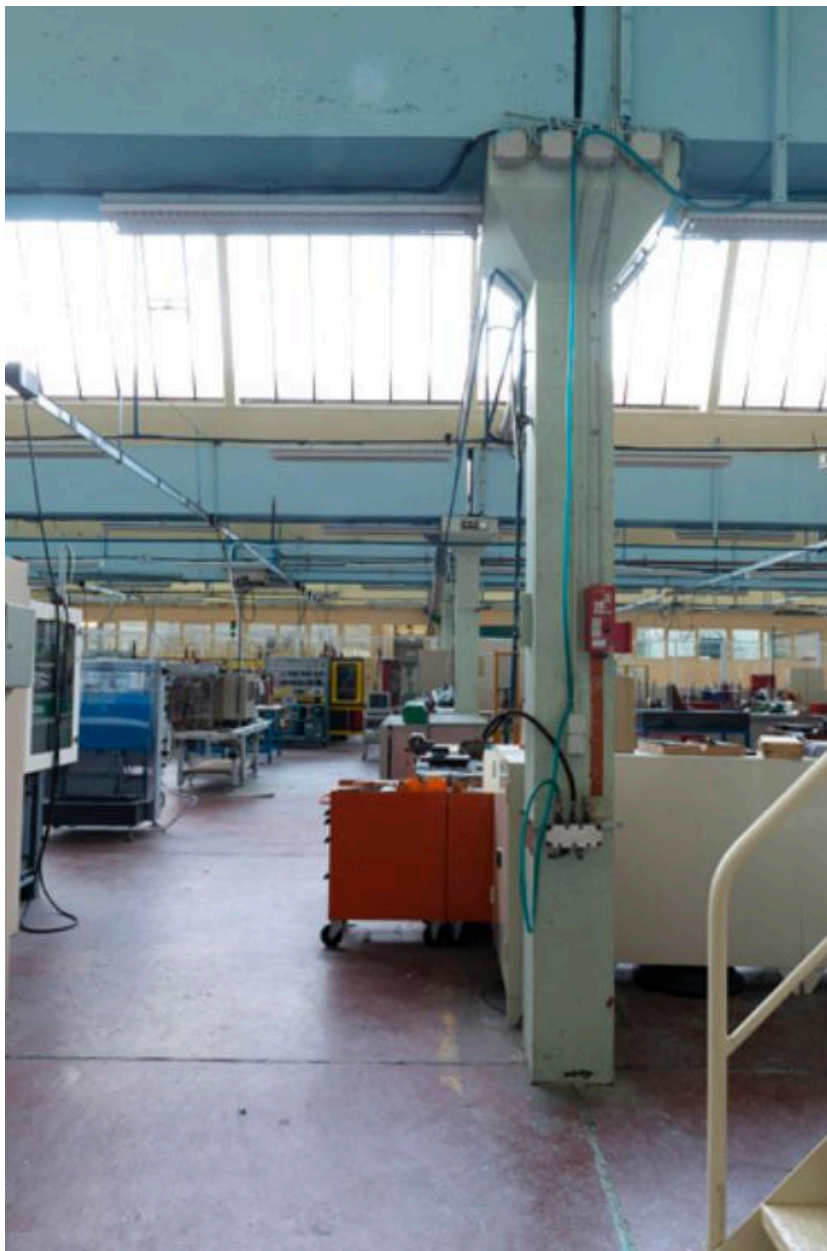
Lycée Rostand : l'atelier de la section Maintenance des Equipements Electriques et Pilote de Ligne de Production. On aperçoit l'enfilade des sheds.

Lycée Rostand : l'atelier de la section Maintenance des Equipements Electriques et Pilote de Ligne de Production. On aperçoit l'enfilade des sheds.  
 Phot. Laurent Kruszyk  
 IVR11\_20177800309NUC4A

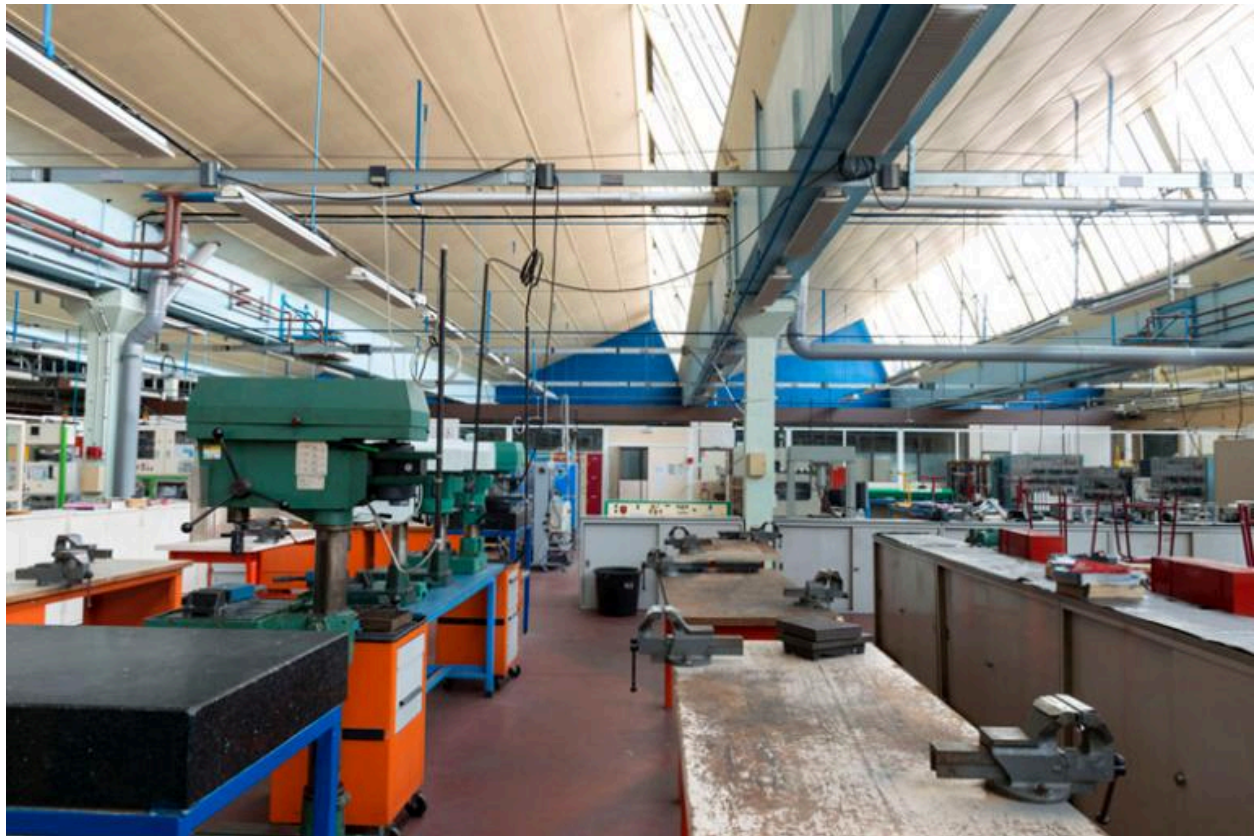
Lycée Rostand : l'atelier de la section Maintenance des Equipements Electriques et Pilote de Ligne de Production. On comprend ici l'efficacité de l'éclairage naturel par les sheds.

Lycée Rostand : l'atelier de la section Maintenance des Equipements Electriques et Pilote de Ligne de Production. On comprend ici l'efficacité de l'éclairage naturel par les sheds.  
 Phot. Laurent Kruszyk  
 IVR11\_20177800310NUC4A

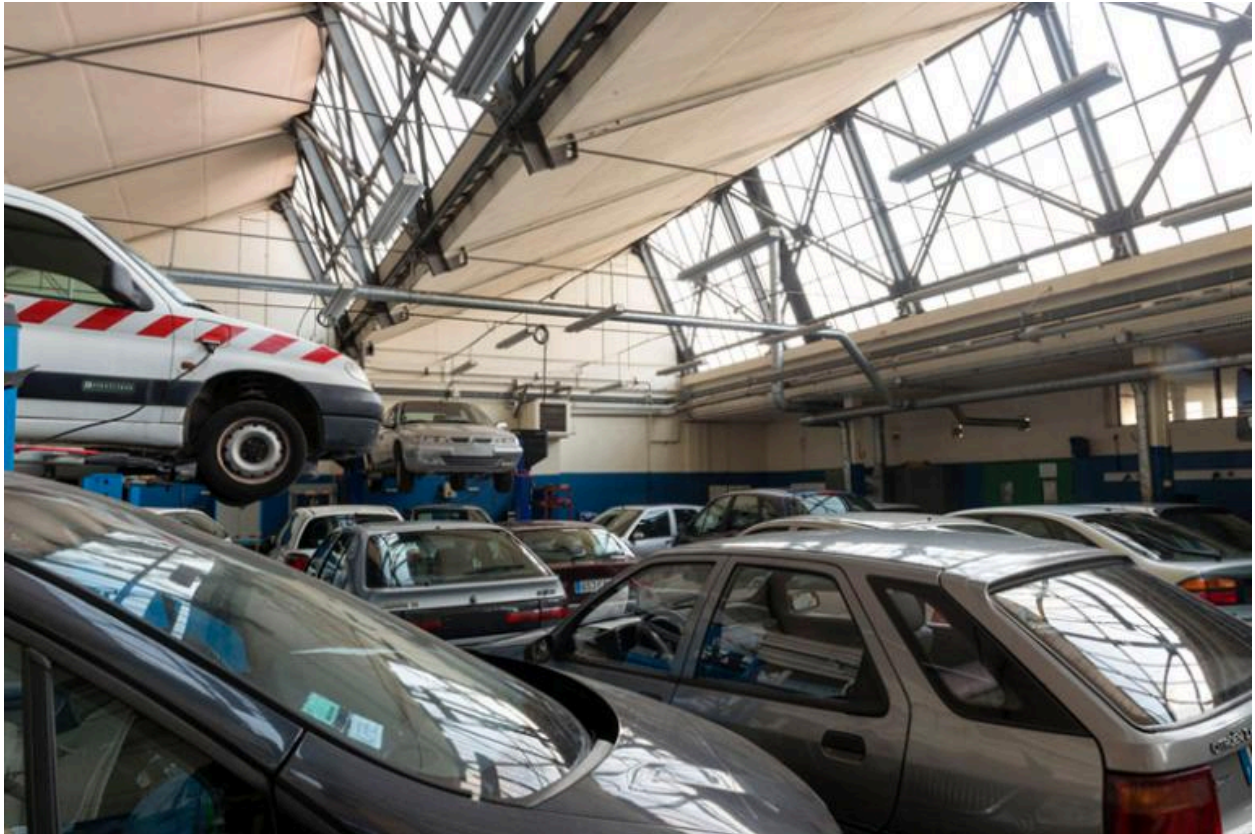
Lycée Rostand : l'atelier de la section Maintenance des Véhicules Automobiles (MVA). On notera les sheds étrésillonnés de l'extension.

Lycée Rostand : l'atelier de la  
section Maintenance des Véhicules  
Automobiles (MVA). On notera les  
sheds étré sillonnés de l'extension.
