Île-de-France, Paris
Paris 14e arrondissement
7 rue Antoine Chantin

Immeuble d'ateliers d'artistes

Numéro de dossier : IA75000340
Date de l'enquête initiale : 2018
Date(s) de rédaction : 2019
Cadre de l'étude : enquête thématique régionale ateliers d'artistes en Ile-de-France
Degré d'étude : étudié

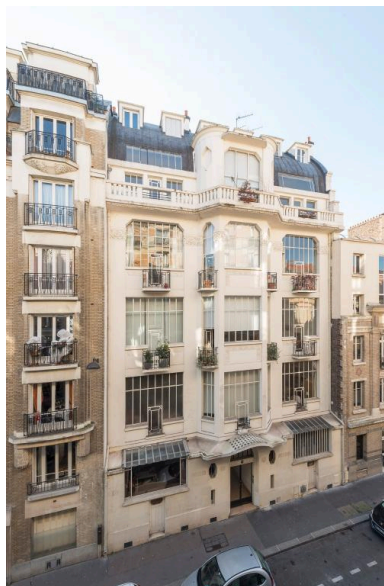
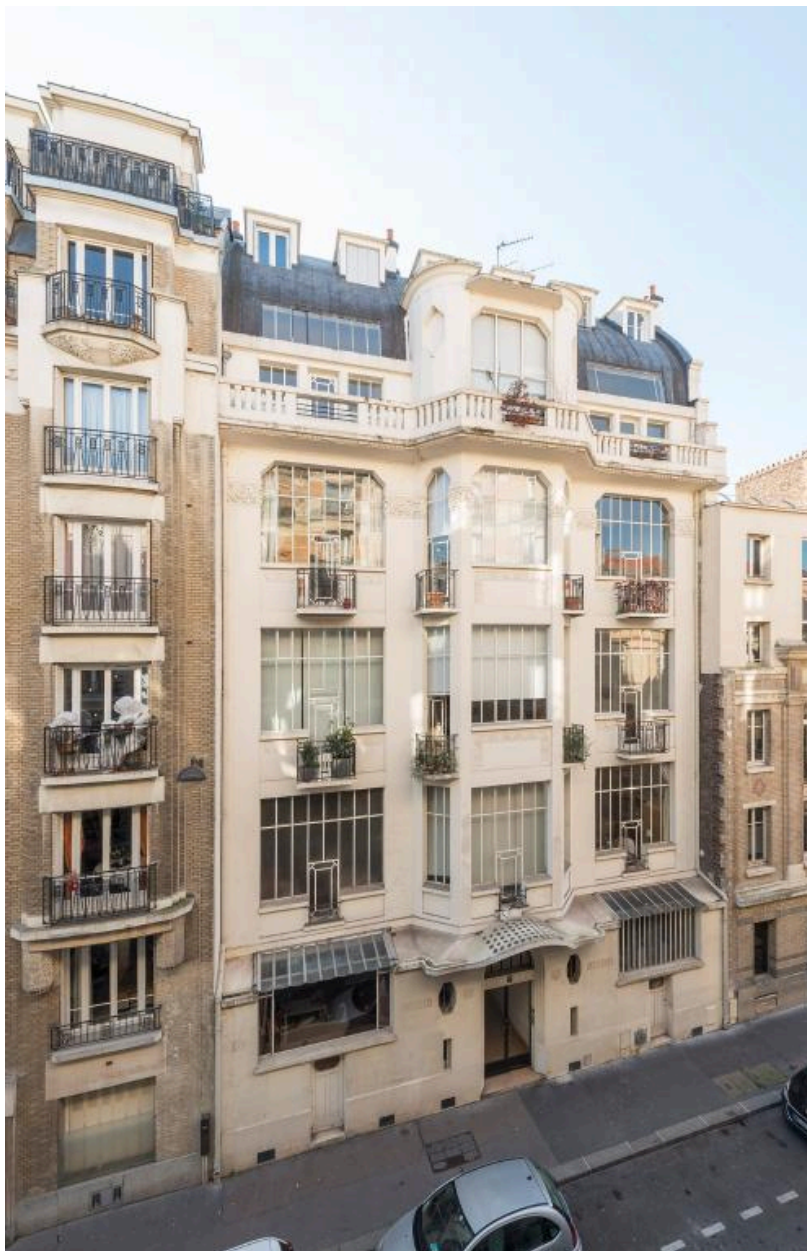
Vue de la façade sur rue
de l'immeuble d'ateliers,
7 rue Antoine Chantin
Phot. Laurent Kruszyk
IVR11_20197500184NUC4A

Vue de la façade sur rue de l'immeuble d'ateliers, 7 rue Antoine Chantin

La façade sur rue, remaniée par André Gonnot, le fils d'Eugène Gonnot, se différencie des autres constructions de l'architecte. Influencé par l'exposition des Arts décoratifs de 1925 à Paris, André Gonnot choisit d'appliquer un enduit lisse sur les briques de la façade sur rue, qui contraste avec les sous-faces des balcons traitées en gravier mignonette. Il décide également de casser les angles en les arrondissant.

Les façades présentent un jeu de polychromie et de matière avec un contraste entre l'enduit tyrolien lisse clair et les sous-faces des balcons traitées en gravier mignonette. Elles sont également décorées de frises en relief. L'entrée est mise en valeur par un auvent sculptural ajouré de briques de verre.

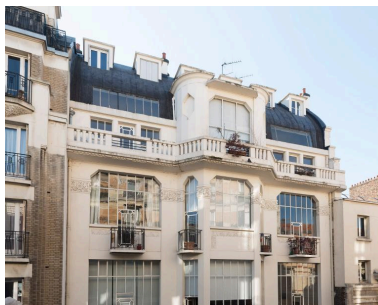
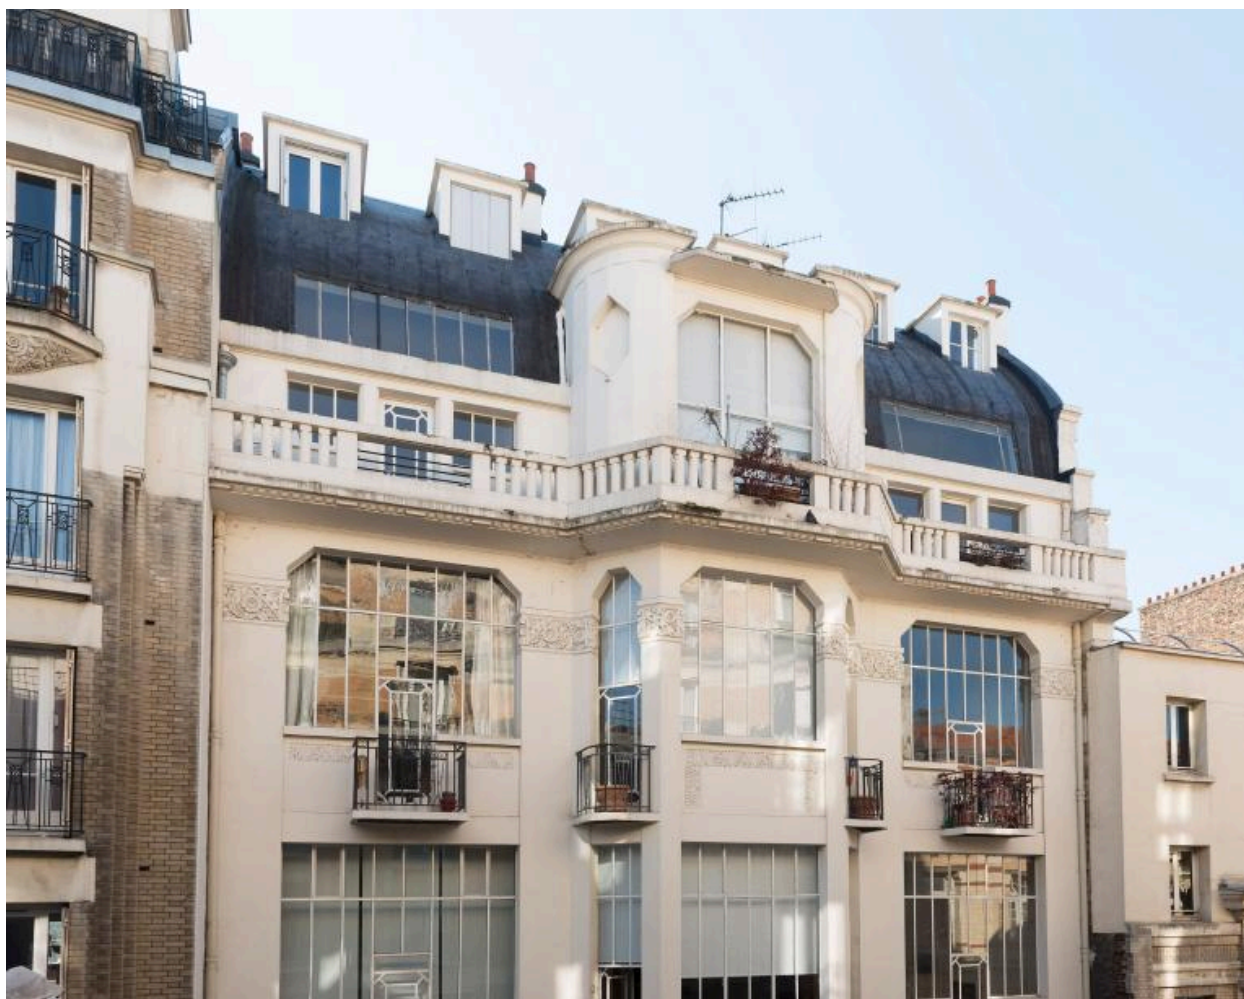
Vue des derniers étages
de la façade sur rue
Phot. Laurent Kruszyk
IVR11_20197500185NUC4A

Vue des derniers étages de la façade sur rue

Le premier immeuble, qui donne sur la rue, se compose de quatre étages et de trois travées d'ateliers côté rue qui sont liées à des pièces d'habitation sur cour. Les hauteurs de ces espaces sont différentes, deux hauteurs d'atelier correspondant à trois hauteurs d'habitation. Les ateliers dans les étages s'ouvrent sur de larges verrières en façade, tandis que ceux du rez-de-chaussée sont éclairés grâce à un décrochement de la façade, qui permet également de les cacher de la rue. Le dernier étage se compose de deux petits ateliers qui s'éclairent par une toiture de type « shed ».

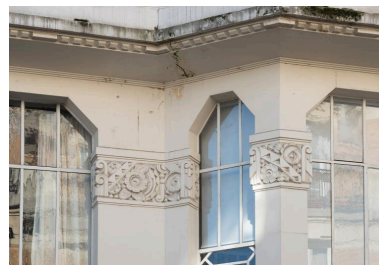
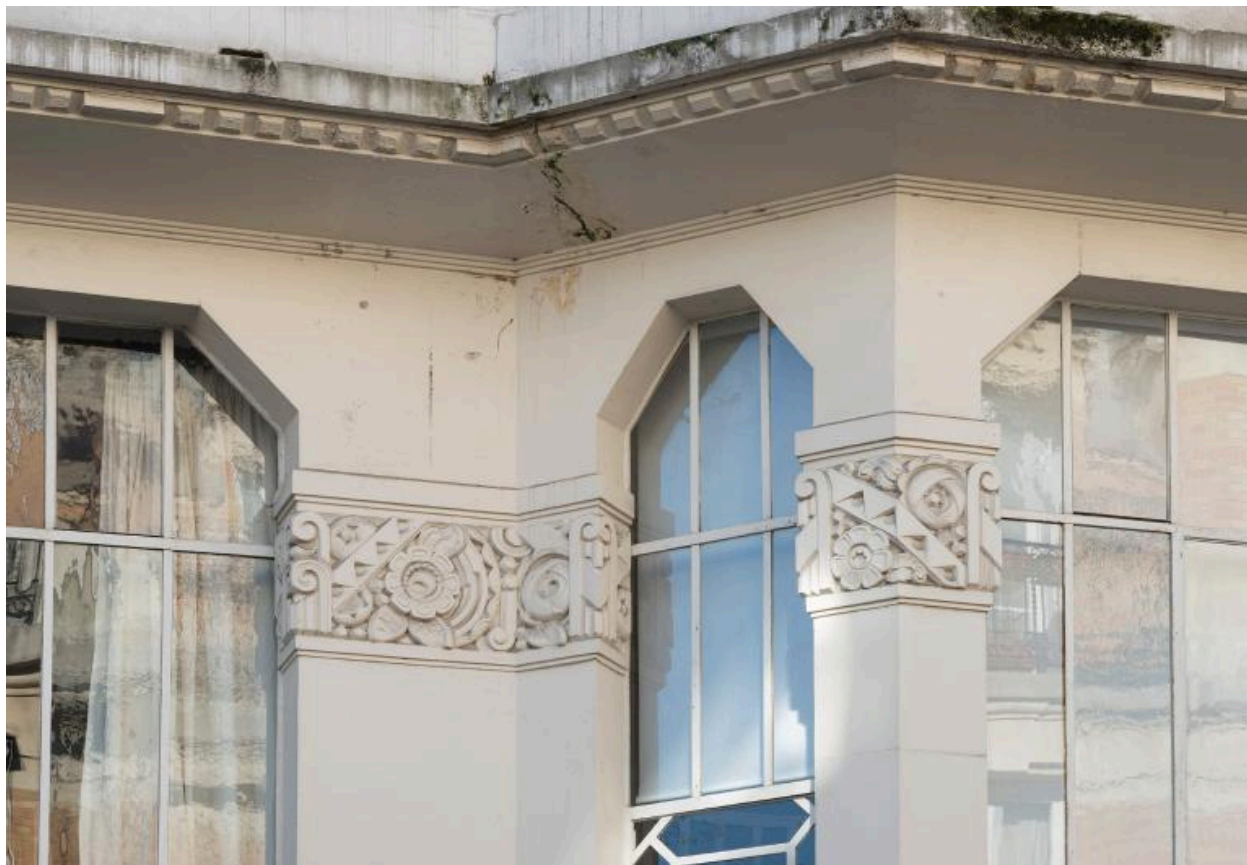
Détail de l'entablement, de la
frise décorative et des verrières
de la façade donnant sur rue
Phot. Laurent Kruszyk
IVR11_20197500186NUC4A

Détail de l'entablement, de la frise décorative et des verrières de la façade donnant sur rue

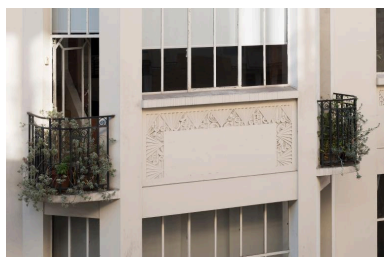
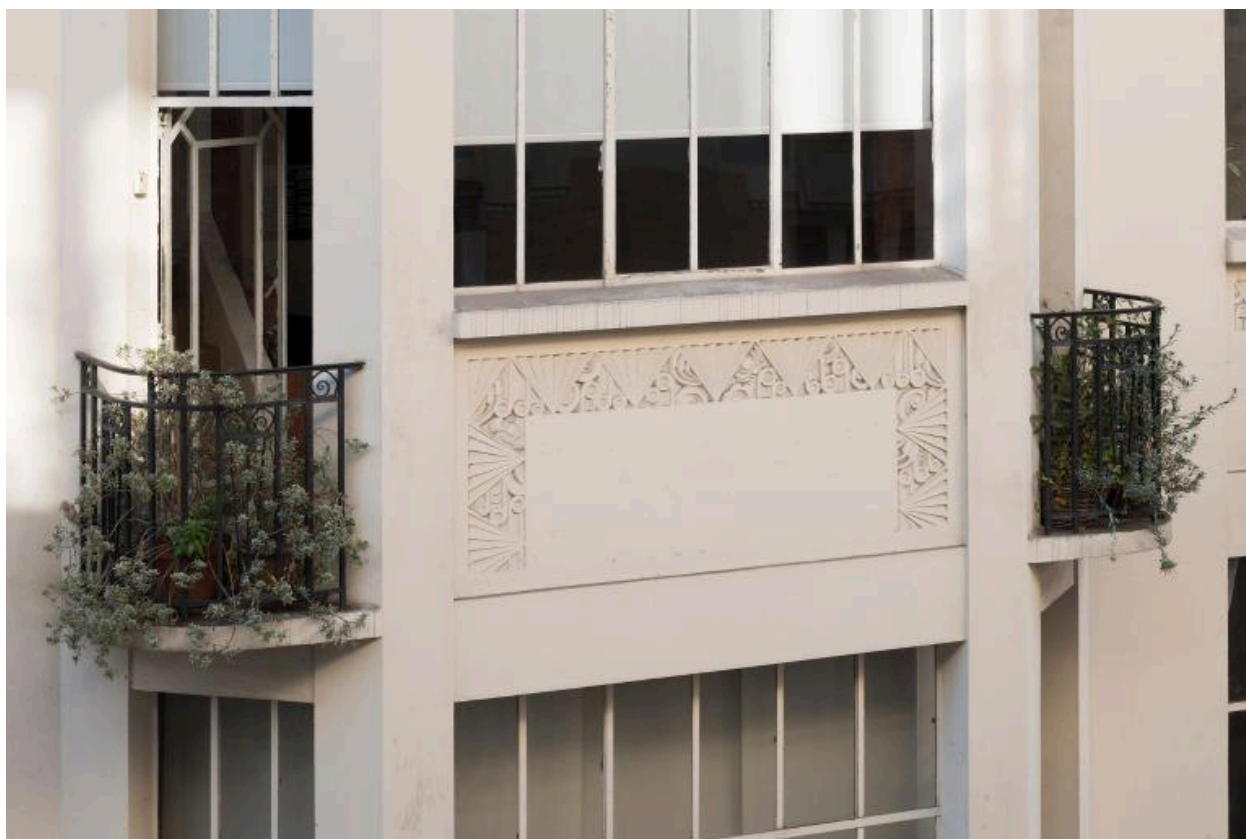
Détail de la frise décorative et
des balconnets du deuxième
étage de la façade sur rue
Phot. Laurent Kruszyk
IVR11_20197500187NUC4A

Détail de la frise décorative et des balconnets du deuxième étage de la façade sur rue

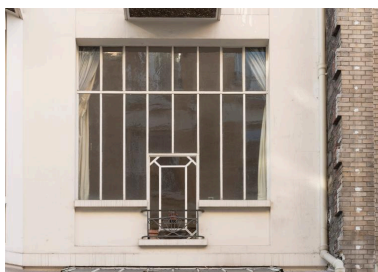
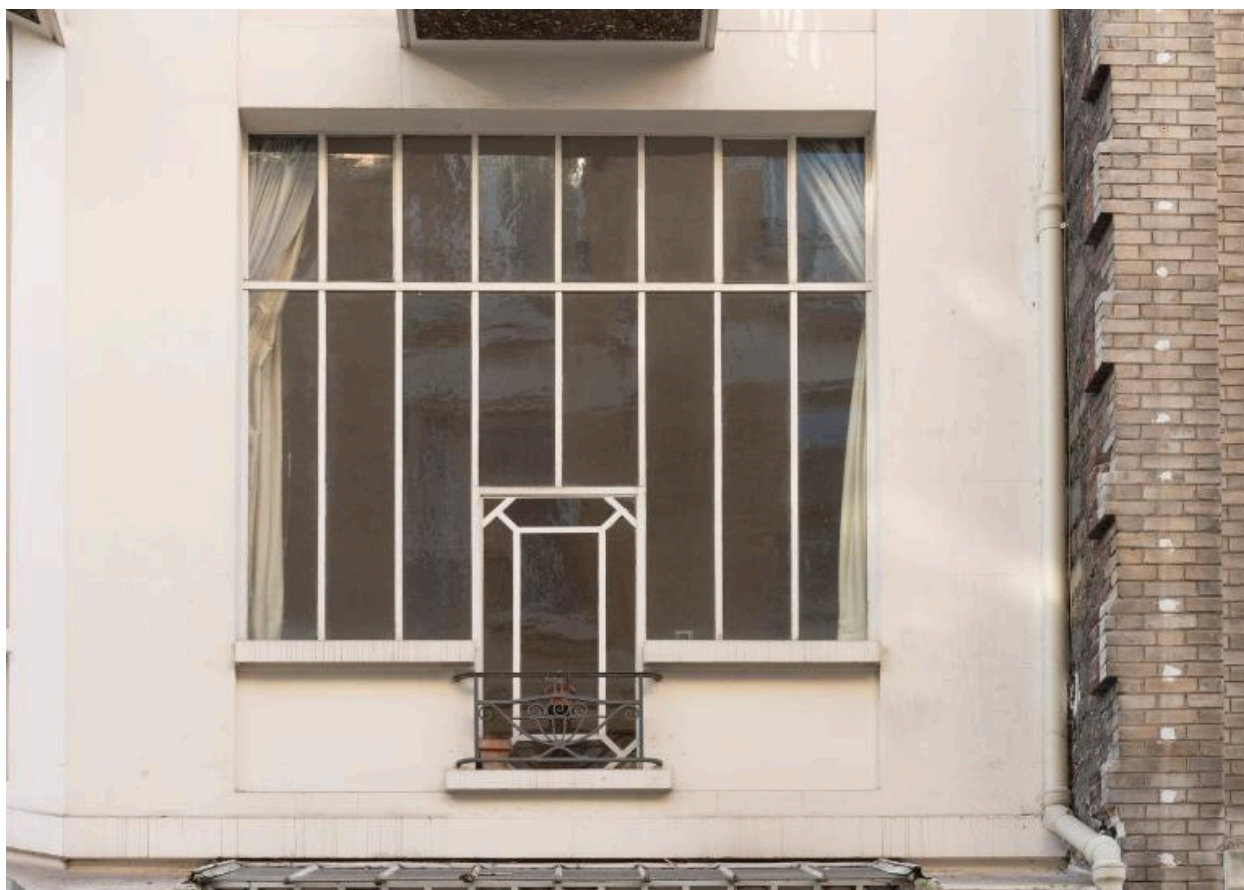
Détail d'une des verrières du
premier étage de la façade sur rue
Phot. Laurent Kruszyk
IVR11_20197500188NUC4A

Détail d'une des verrières du premier étage de la façade sur rue

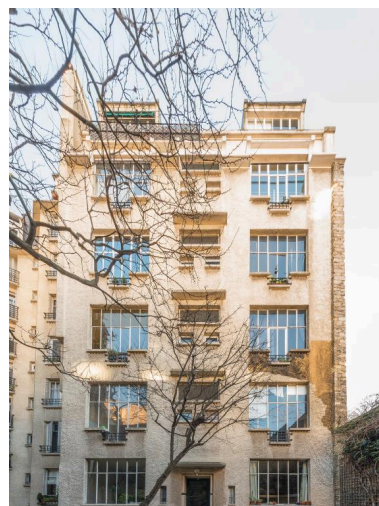
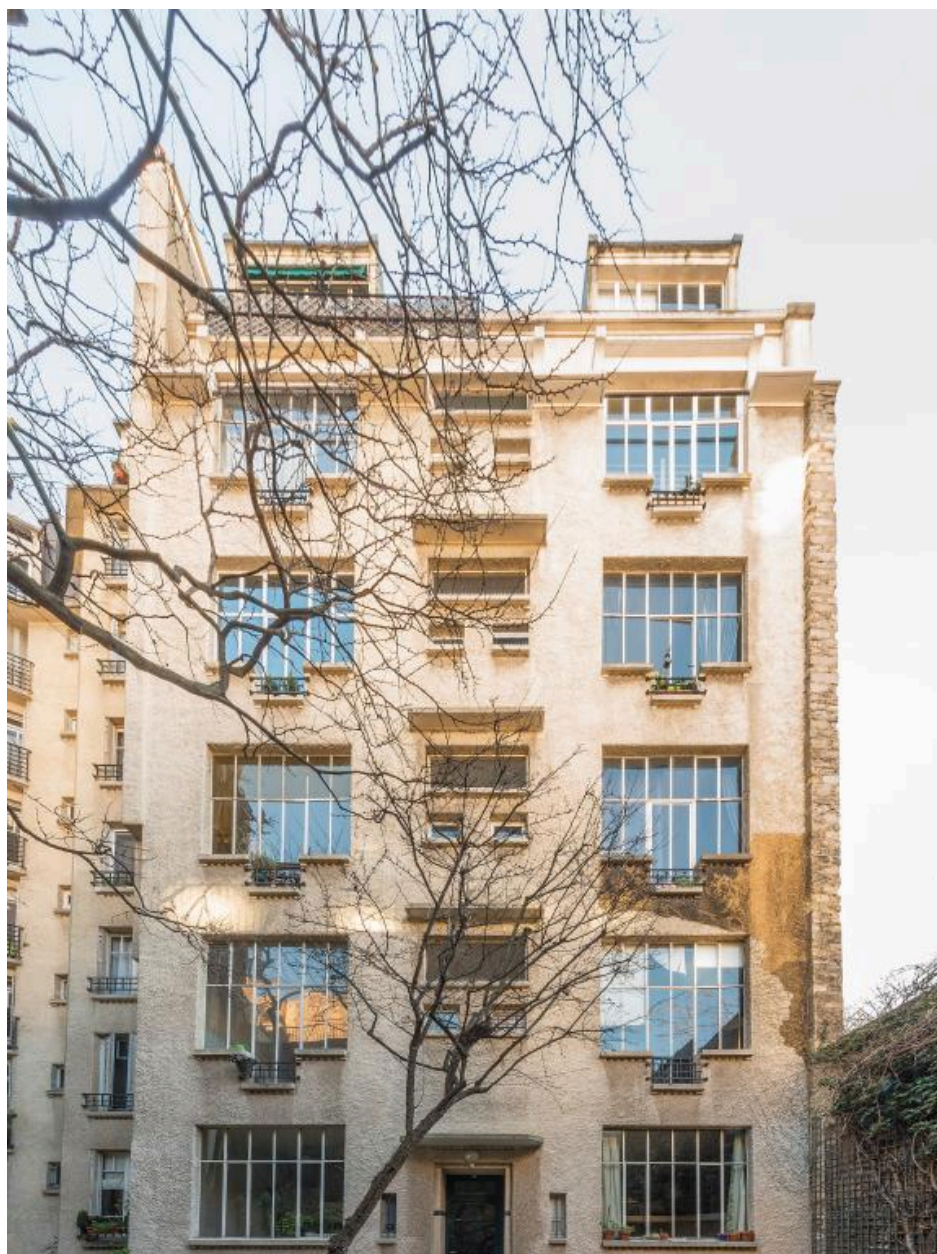
Vue de la façade de l'immeuble
sur cour, depuis la cour
Phot. Laurent Kruszyk
IVR11_20197500190NUC4A

Vue de la façade de l'immeuble sur cour, depuis la cour

Le second immeuble donnant sur cour est plus élevé. Il comporte cinq étages et deux travées d'atelier éclairés par de grandes verrières. Les pièces d'habitation qui les prolongent sont au même niveau que les ateliers, l'écart de hauteur entre les deux espaces permettant d'éclairer l'escalier commun en second jour.

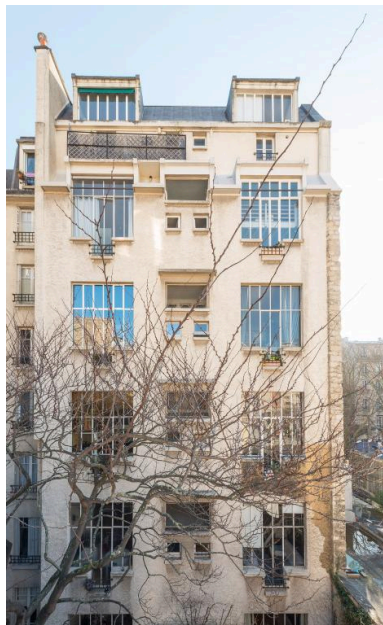
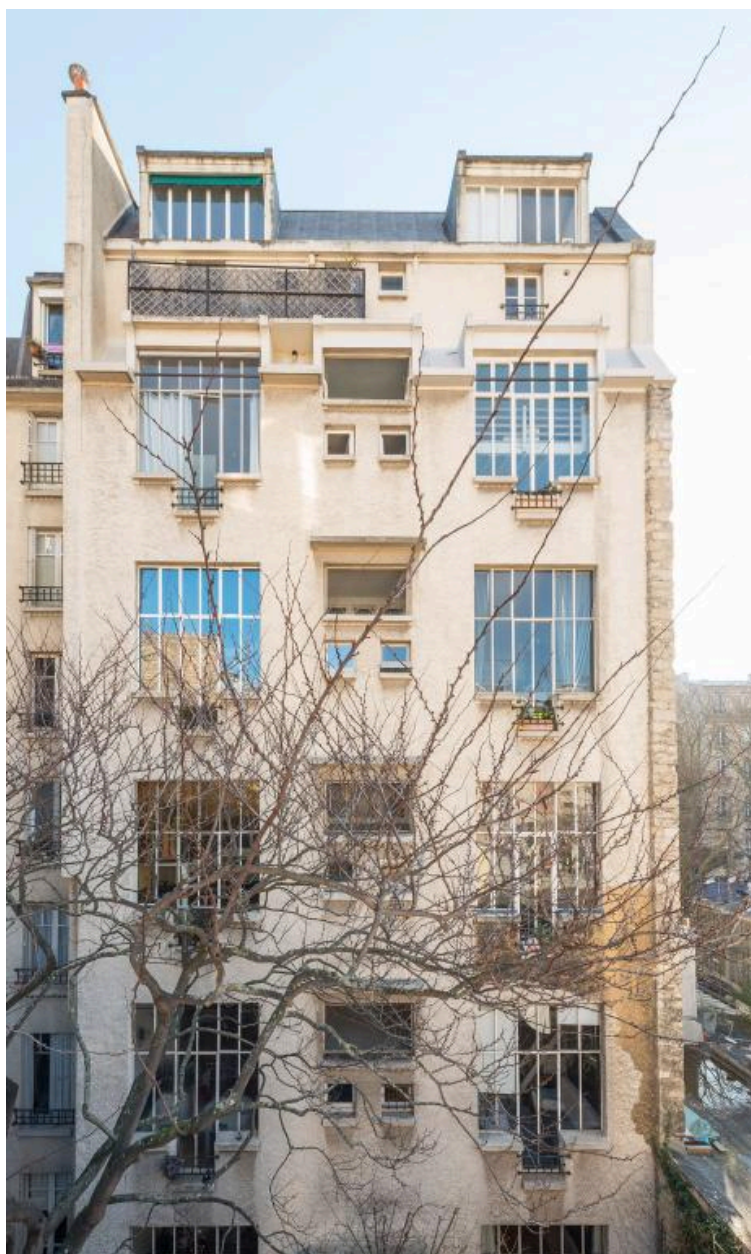
Vue de la façade de l'immeuble
sur cour, depuis le premier étage
de l'immeuble lui faisant face
Phot. Laurent Kruszyk
IVR11_20197500191NUC4A

Vue de la façade de l'immeuble sur cour, depuis le premier étage de l'immeuble lui faisant face

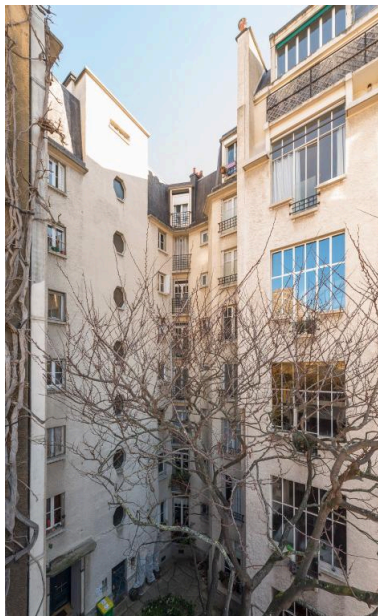
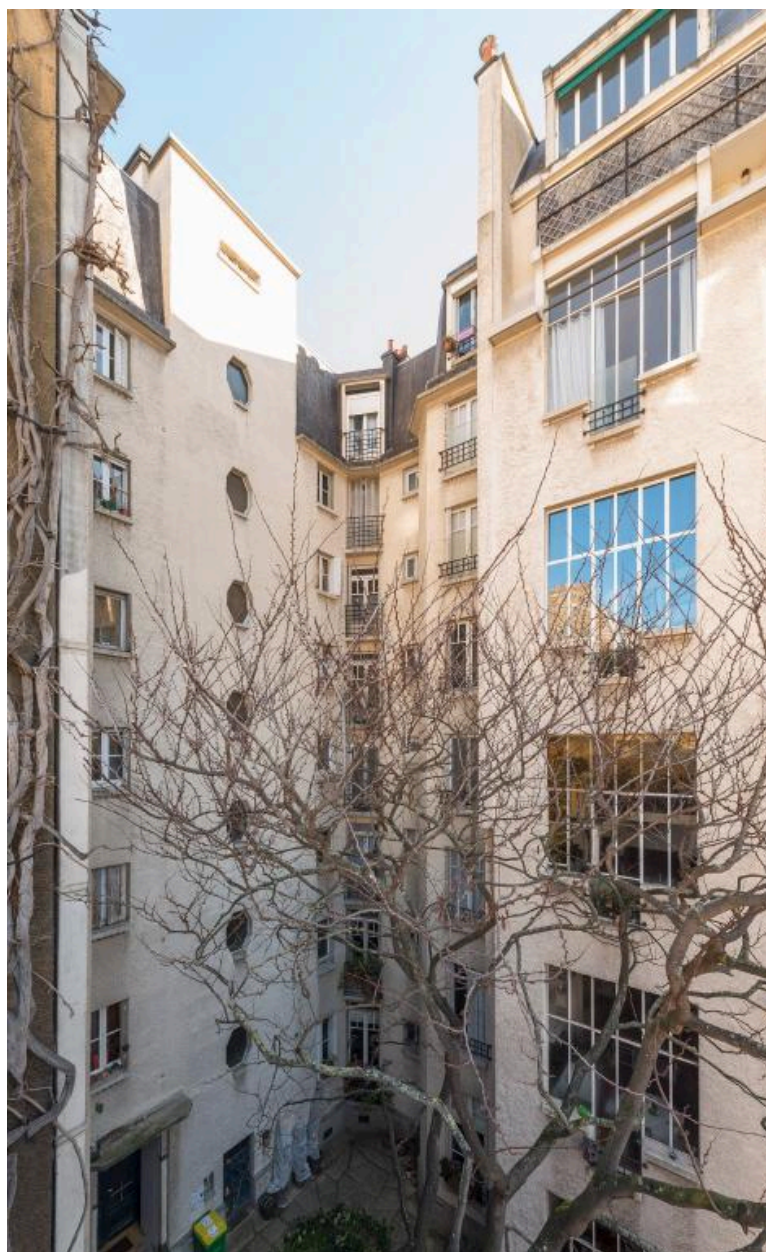
Vue de la cour et de la façade
de l'immeuble donnant sur cour
Phot. Laurent Kruszyk
IVR11_20197500189NUC4A

Vue de la cour et de la façade de l'immeuble donnant sur cour

Les vingt-neuf ateliers-appartements d'artistes se répartissent dans deux immeubles, de type R+7 et R+5. Le premier immeuble est sur rue, tandis que le deuxième donne sur une cour intérieure qui présente un jardin en pleine terre.

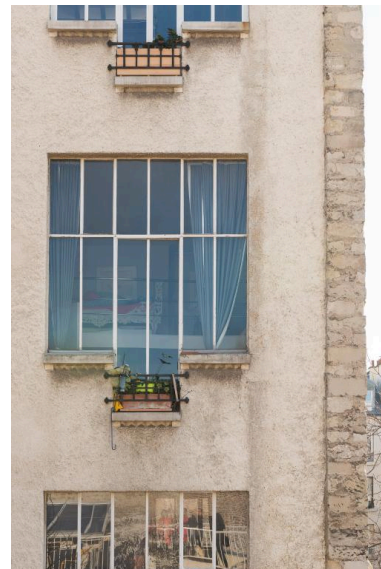
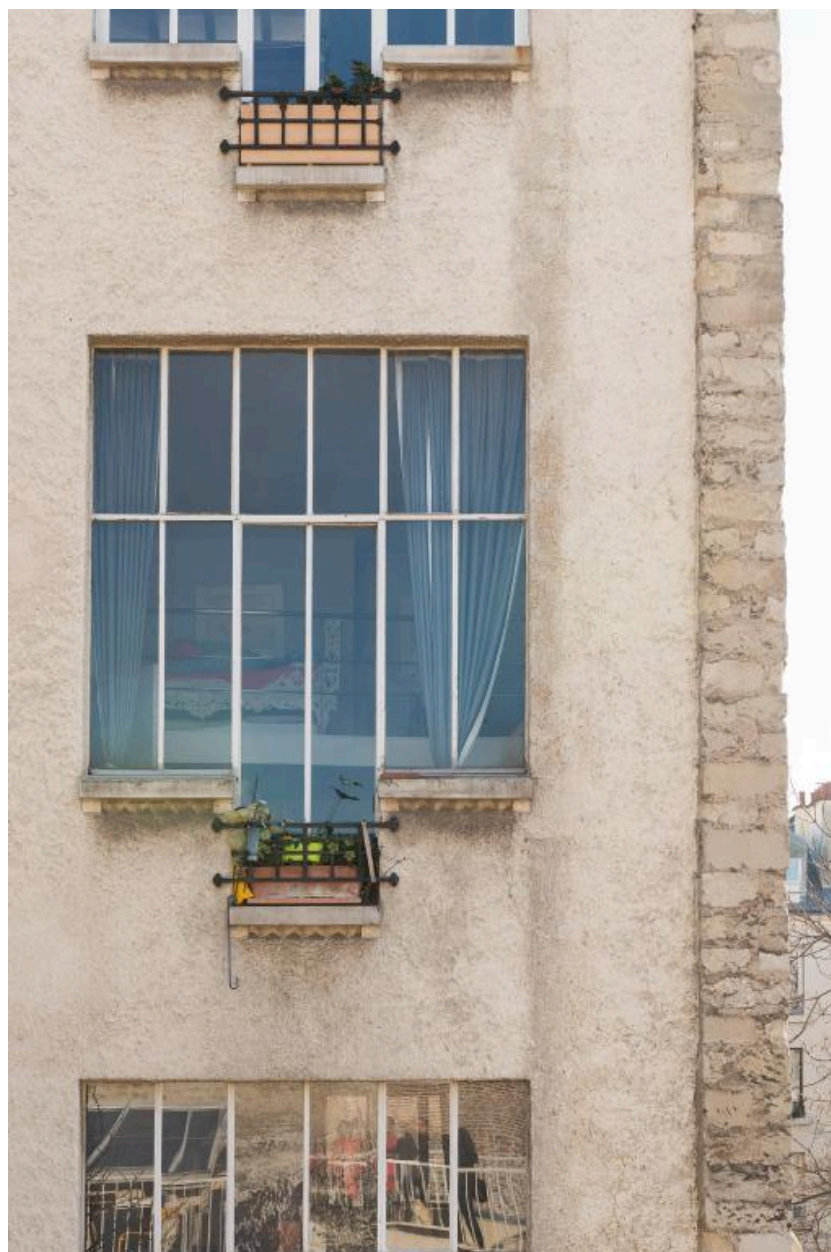
Détail d'une des verrières du
quatrième étage de la façade sur cour
Phot. Laurent Kruszyk
IVR11_20197500192NUC4A

Détail d'une des verrières du quatrième étage de la façade sur cour

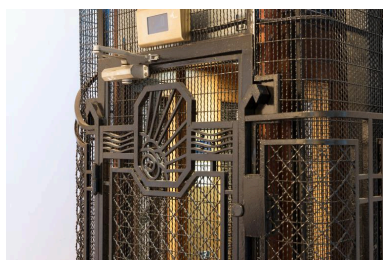
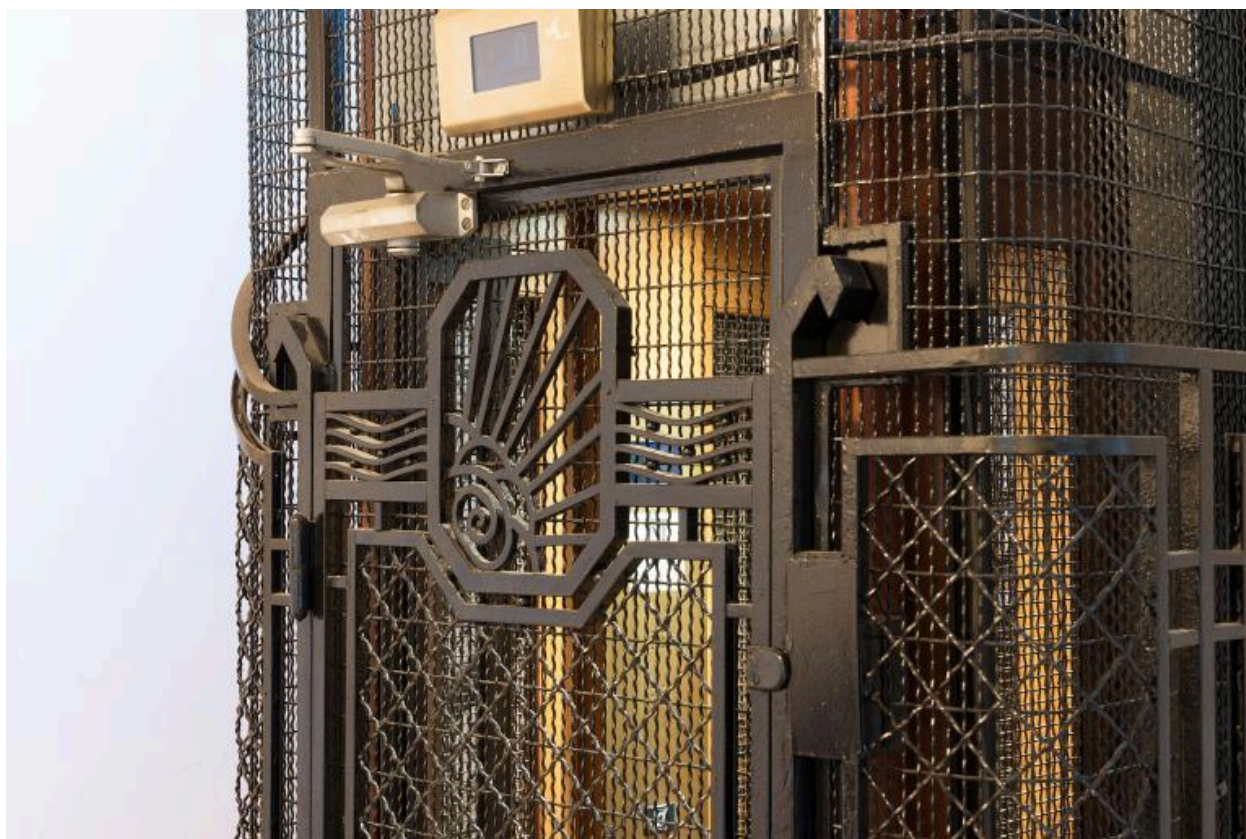
Détail de la cage d'ascenseur
du hall d'escalier
Phot. Laurent Kruszyk
IVR11_20197500196NUC4A

Détail de la cage d'ascenseur du hall d'escalier

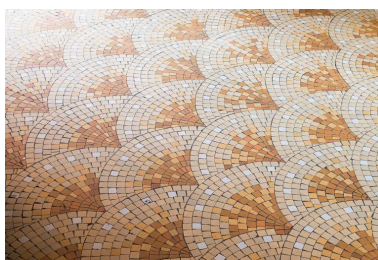
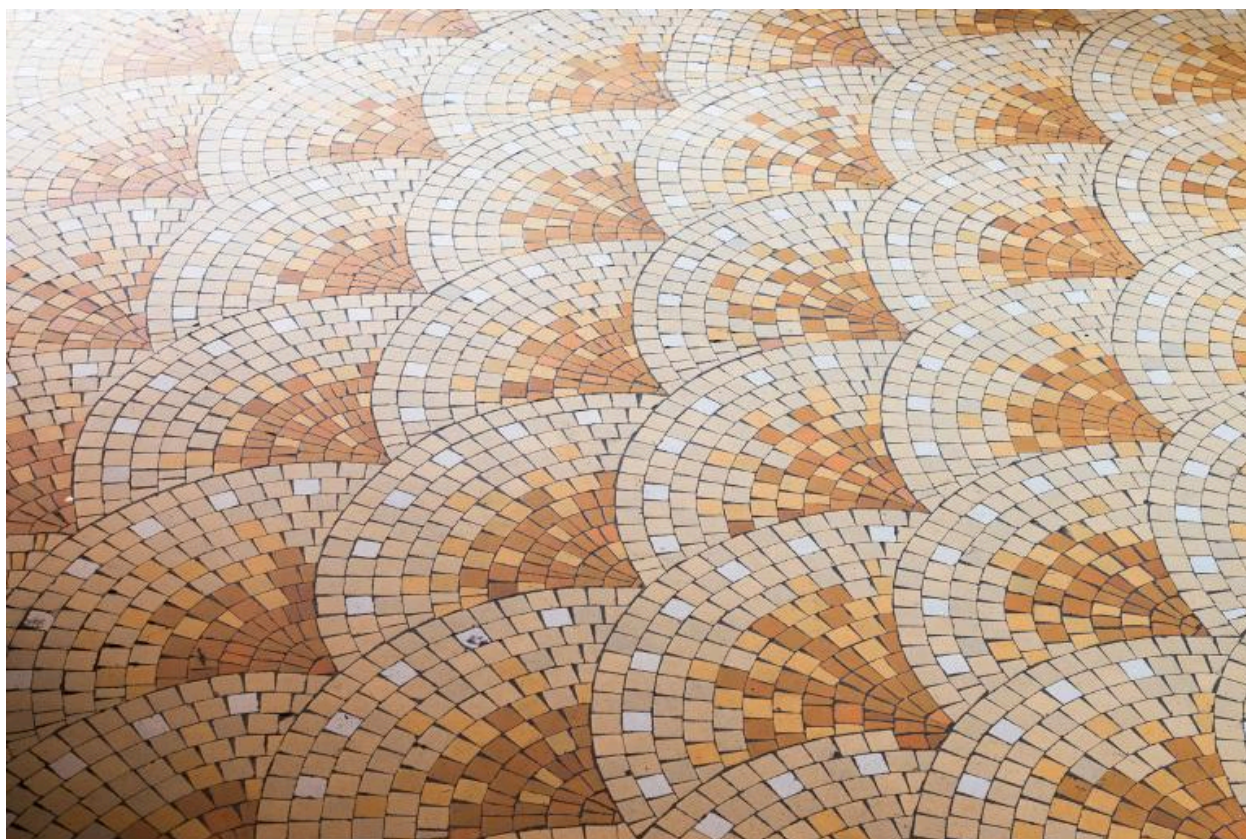
Détail du pavement du hall d'entrée
Phot. Laurent Kruszyk
IVR11_20197500197NUC4A

Détail du pavement du hall d'entrée

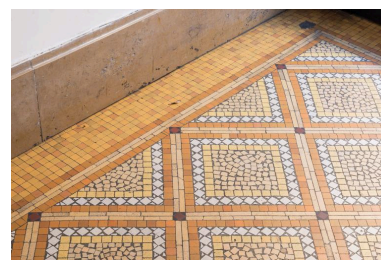
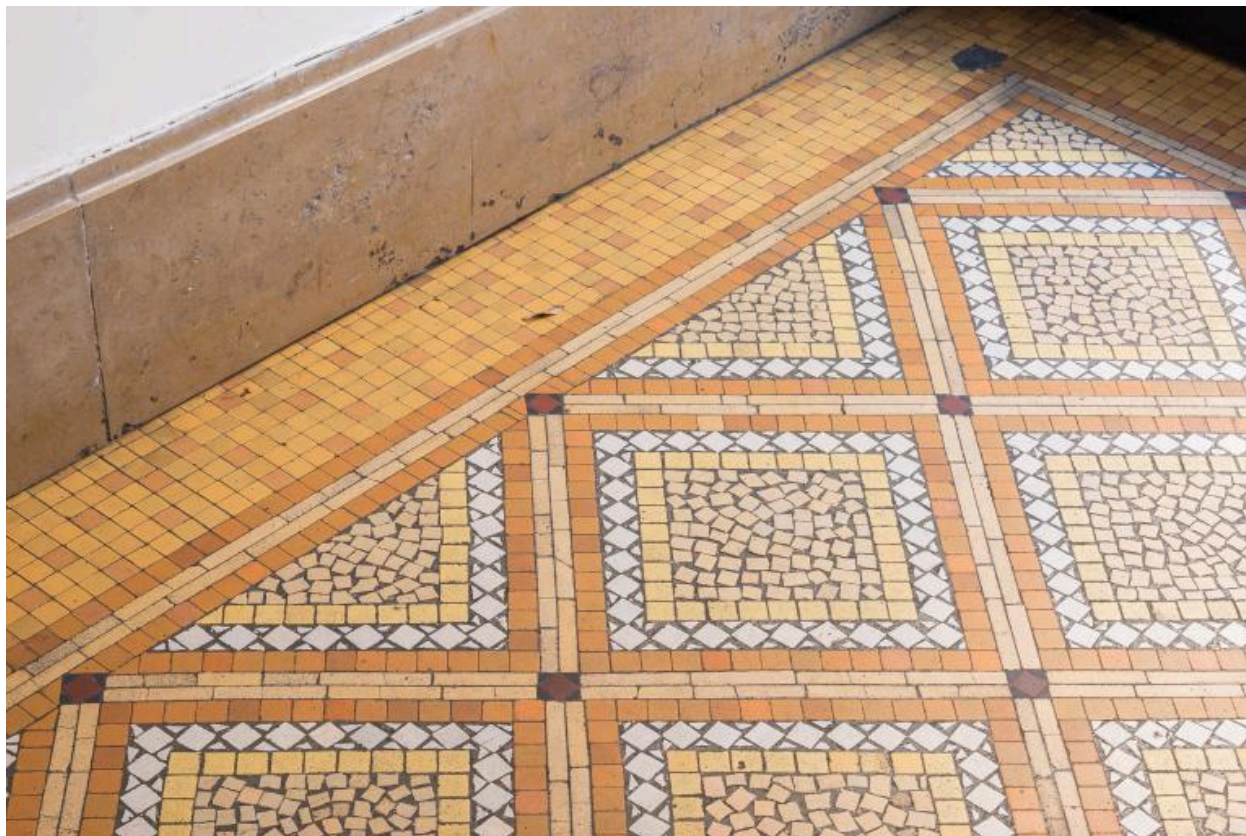
Détail du pavement
du hall d'entrée (2)
Phot. Laurent Kruszyk
IVR11_20197500198NUC4A

Détail du pavement du hall d'entrée (2)

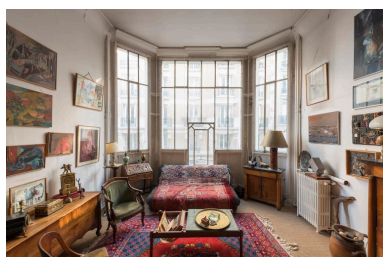
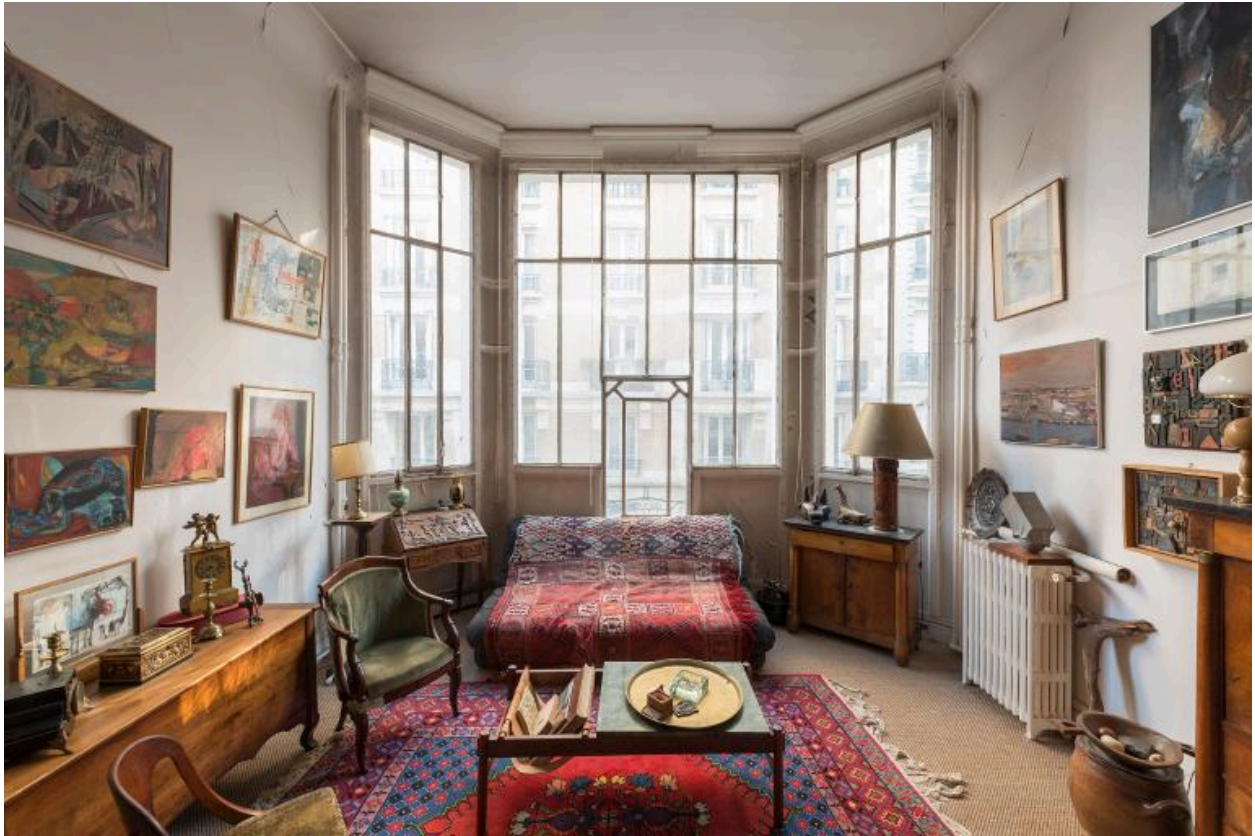
Vue de l'intérieur d'un des ateliers
du premier étage donnant sur rue
Phot. Laurent Kruszyk
IVR11_20197500193NUC4A

Vue de l'intérieur d'un des ateliers du premier étage donnant sur rue

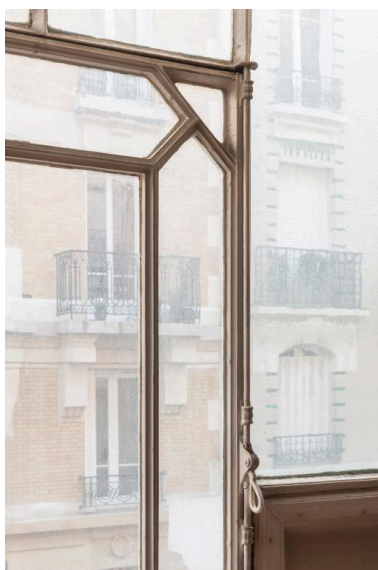
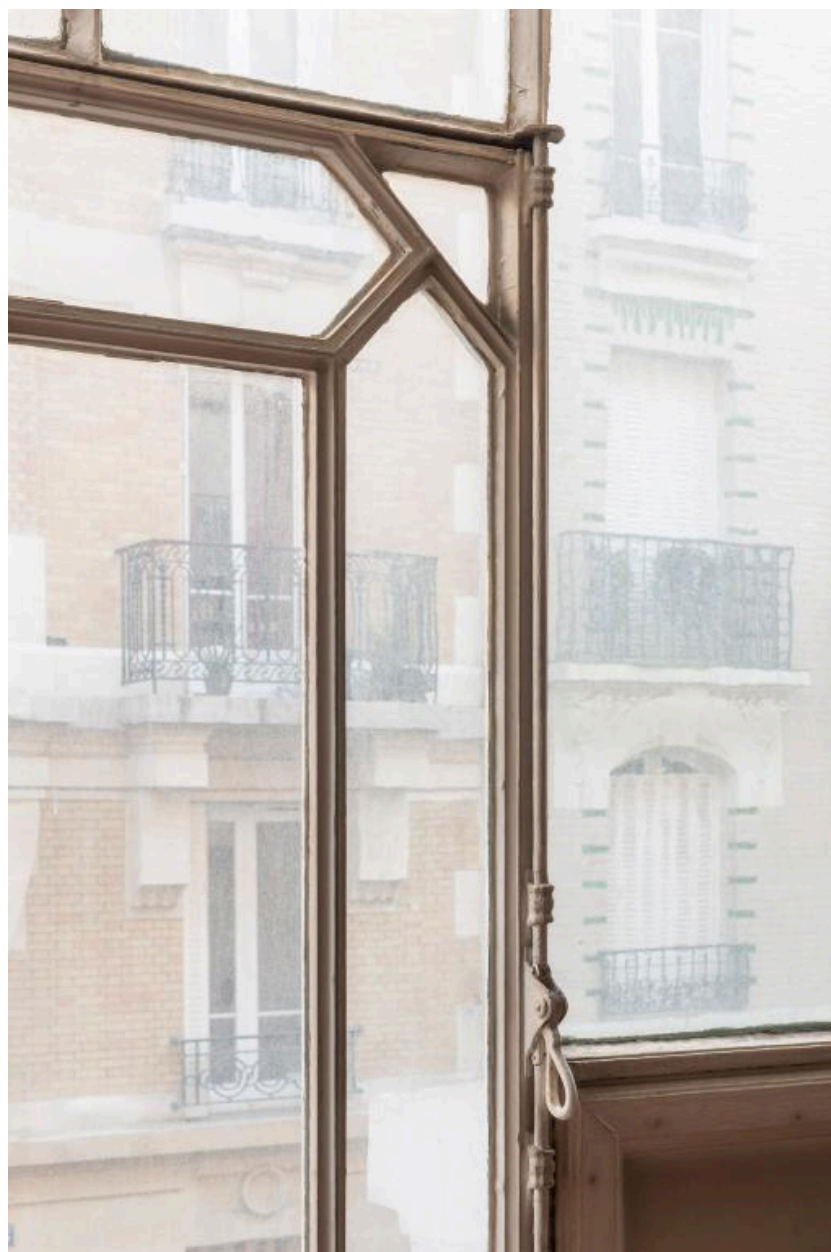
Détail de la verrière de l'atelier
du premier étage donnant sur rue
Phot. Laurent Kruszyk
IVR11_20197500194NUC4A

Détail de la verrière de l'atelier du premier étage donnant sur rue

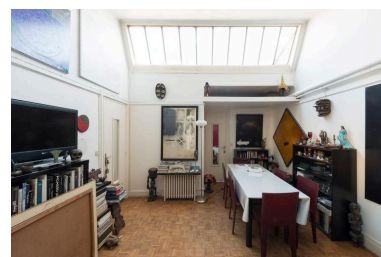
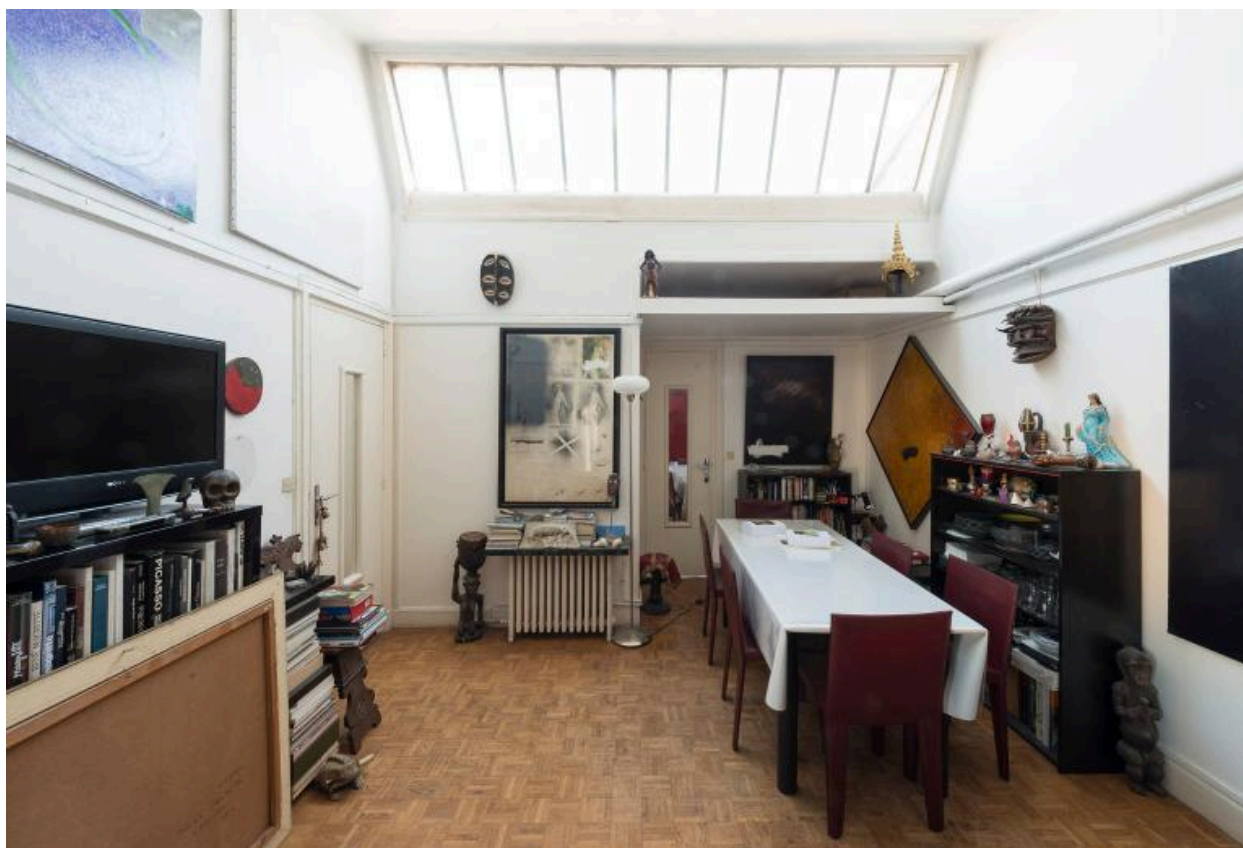
Vue de l'ancien atelier de Lucien
Coutaud, 7e étage sur rue
Phot. Laurent Kruszyk
IVR11_20197500195NUC4A

Vue de l'ancien atelier de Lucien Coutaud, 7e étage sur rue
