Île-de-France, Val-d'Oise
Enghien-les-Bains
9 avenue de Ceinture

maison de villégiature dite Villa artistique, 9 avenue de Ceinture

Numéro de dossier : IA95000241
Date de l'enquête initiale : 2006
Date(s) de rédaction : 2010
Cadre de l'étude : inventaire topographique
Degré d'étude : étudié

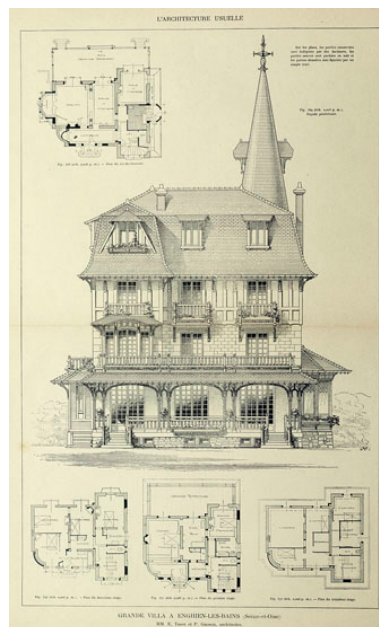
Plan des différents niveaux et élévation de la façade postérieure donnant sur le lac de la maison reconstruite par les architectes en 1921. (AD Val d'Oise, 20Fi 59 /8-9, en feuillet détaché) Phot. Jean-Bernard Vialles, Autr. Thion (architecte), Autr. Grosch (architecte) IVR11_20099500330NUC4A

Plan des différents niveaux et élévation de la façade postérieure donnant sur le lac de la maison reconstruite par les architectes en 1921. (AD Val d'Oise, 20Fi 59 /8-9, en feuillet détaché)

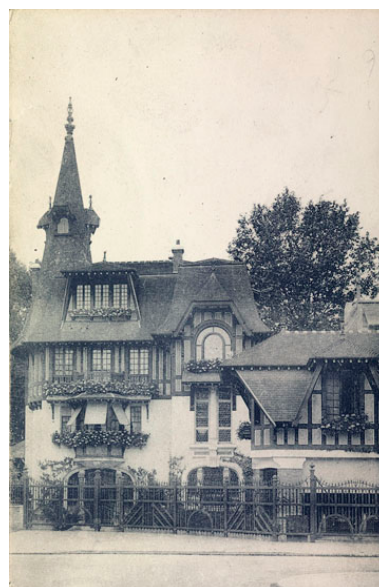
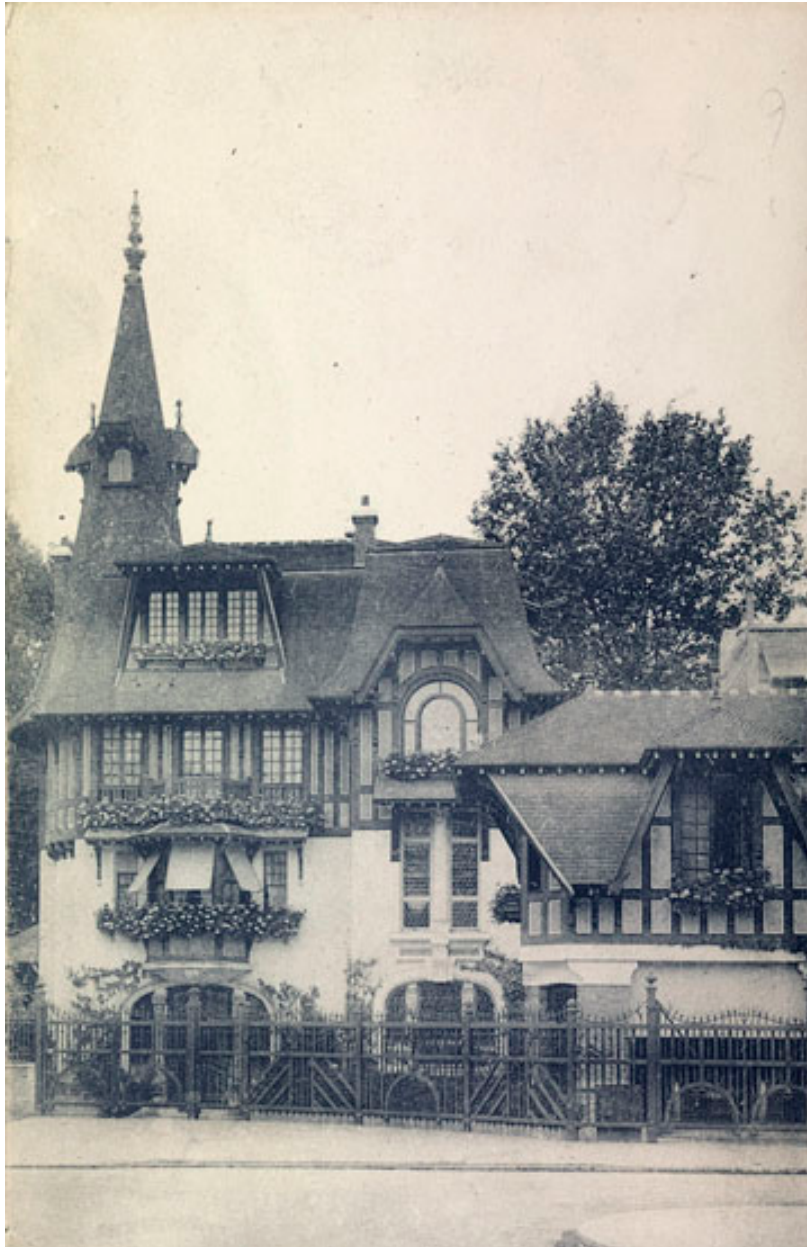
Vue d'ensemble de la façade antérieure. Photographie, 1er quart du 20e siècle. (AD Val d'Oise)
Phot. Jean-Bernard Vialles,
Autr. Louis Rémy Sabattier
IVR11_20099500265NUC4AB

Vue d'ensemble de la façade antérieure. Photographie, 1er quart du 20e siècle. (AD Val d'Oise)

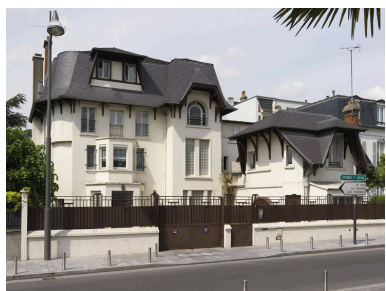
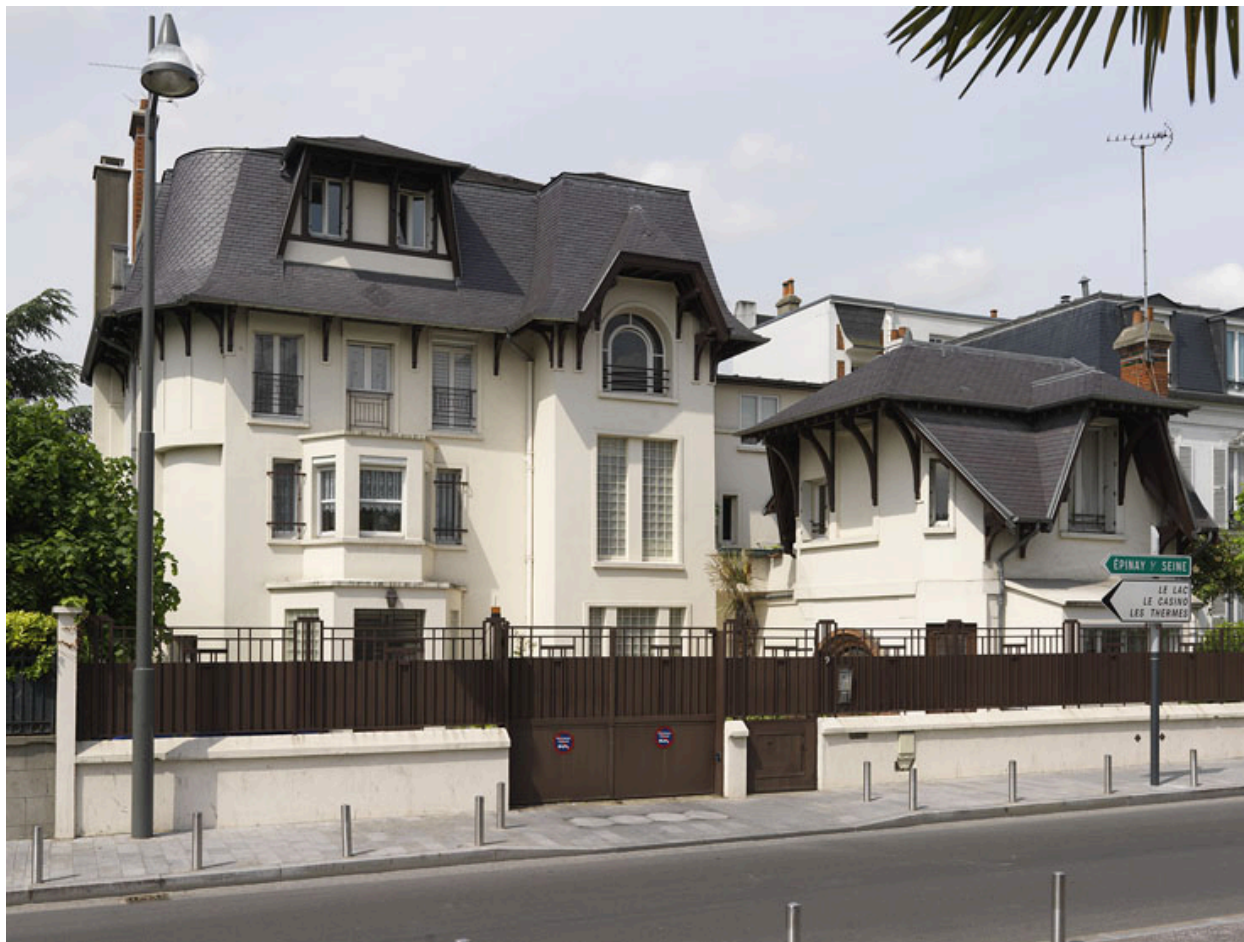
Vue d'ensemble depuis la rue. L'édifice est à ce jour totalement dénaturé.
Phot. Jean-Bernard Vialles
IVR11_20089500163NUC4A

Vue d'ensemble depuis la rue. L'édifice est à ce jour totalement dénaturé.

En 1921, les architectes Emile Thion et Grosch ont pour commande de transformer un édifice situé au bord du lac. Selon la publication de l'exercice dans L'Architecture usuelle, l'ancienne maison bourgeoise doit être transformée en une coquette villa et donner un cachet artistique à la banale boîte en brique et plâtre. L'édifice initial a été agrandi et les distributions transformées : l'entrée devient un grand vestibule oblong doté d'un hémicycle au fond de sa partie droite, le salon est agrandi par une absidiole faisant ressaut sur la façade, l'escalier est déplacé en demi hors œuvre sur une façade latérale et une immense terrasse couverte donne du volume aux pièces du côté du lac. Dans le style architectural exubérant qui caractérise ces architectes, la villa est dotée d'immenses toits dont les volumes variés, les charpentes décoratives apparentes et les épis de faîtage lui donnent toute son ampleur. Etage en surcroît pour la tour, savante composition pyramidante de la travée d'entrée, présence de faux pans de bois et de multiples auvents font référence à l'architecture régionaliste. L'ensemble était complété par un abondant décor de céramique de Bigot et de Gentil et Bourdet. La maison, très appréciée, avait été publiée en carte postale sous le nom de villa artistique. Depuis lors, l'édifice a été transformé et divisé en appartements et les façades ont été dénaturées. La tuile plate des couvertures a notamment laissé place à de l'ardoise lui ôtant définitivement son caractère normand.
