Titre courant : **lucarnes**

Dossier inventaire topographique établi en 2003 par Förstel Judith ; Gillardin Delphine

hôtel de la Vicomté, actuellement musée municipal

ensemble de 2 lucarnes sculptées

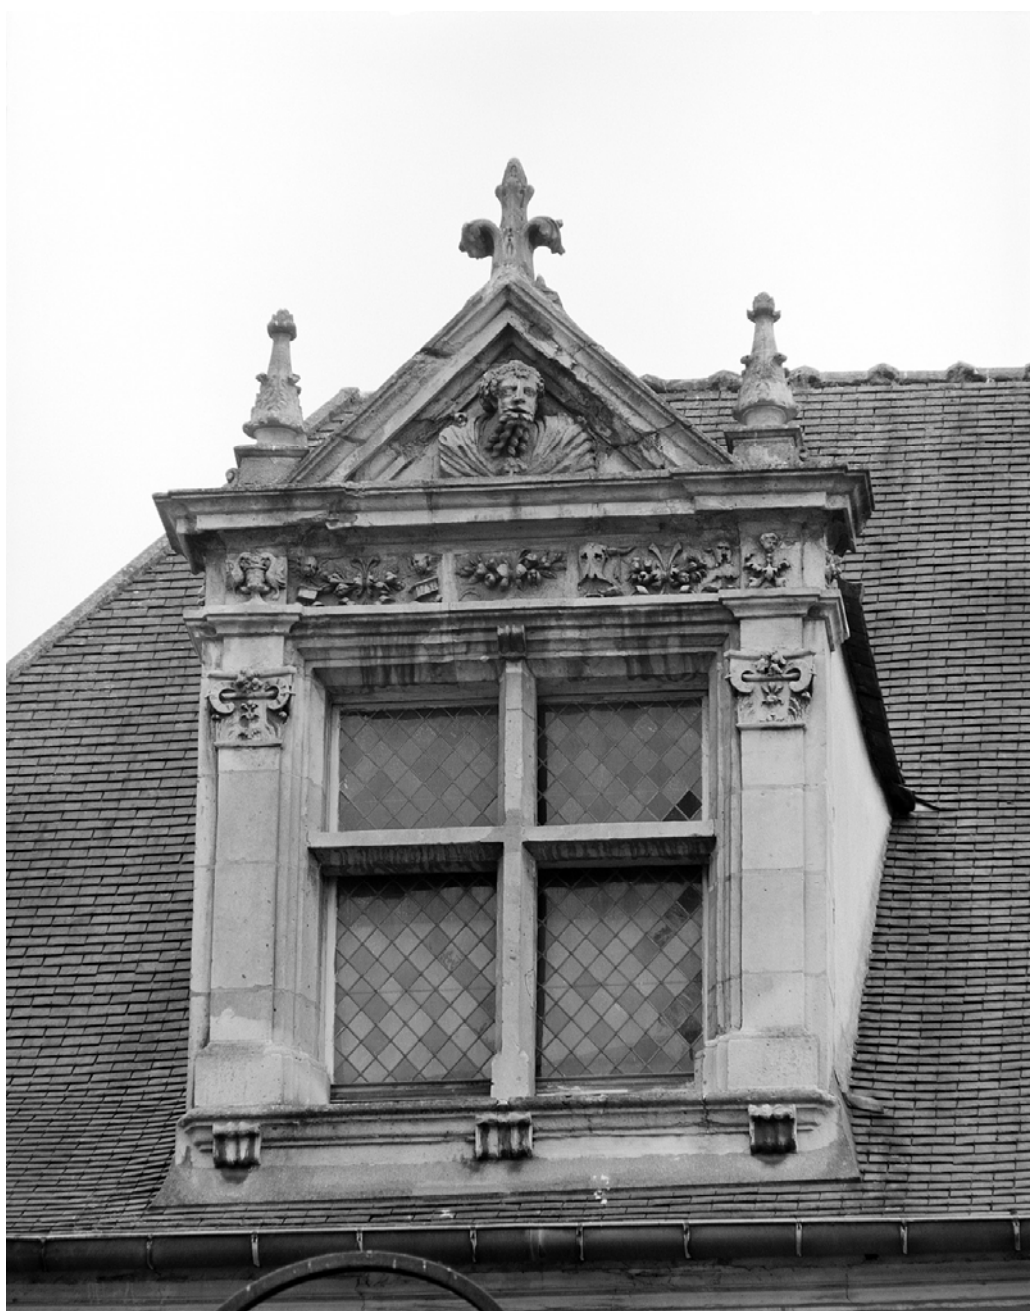
Fig01	Vue de la lucarne orientale.	(c) Région Ile-de-France - Inventaire général du patrimoine culturel / Asseline, Stéphane 03770421X
-------	------------------------------	---

A l'intérieur des frontons triangulaires sont sculptés en ronde-bosse deux bustes penchés vers l'extérieur. La lucarne située à l'est comporte un buste d'homme barbu aux épaules recouvertes d'un tissu drapé, celle à l'ouest présente un buste de femme.

Commentaire: Deux dates sont portées sur les lucarnes : "1538" (lucarne orientale), et "1877" (lucarne occidentale). Elles témoignent de l'histoire complexe de l'hôtel de la Vicomté, dont les éléments anciens ont été fortement remaniés au 19e siècle. Des chapiteaux d'ordre composite rappelant ceux des lucarnes ont été retrouvés au cours de fouilles, attestant de l'état d'ornementation de la façade avant que celle-ci ne soit ruinée en partie au cours des troubles de la Ligue vers 1588.

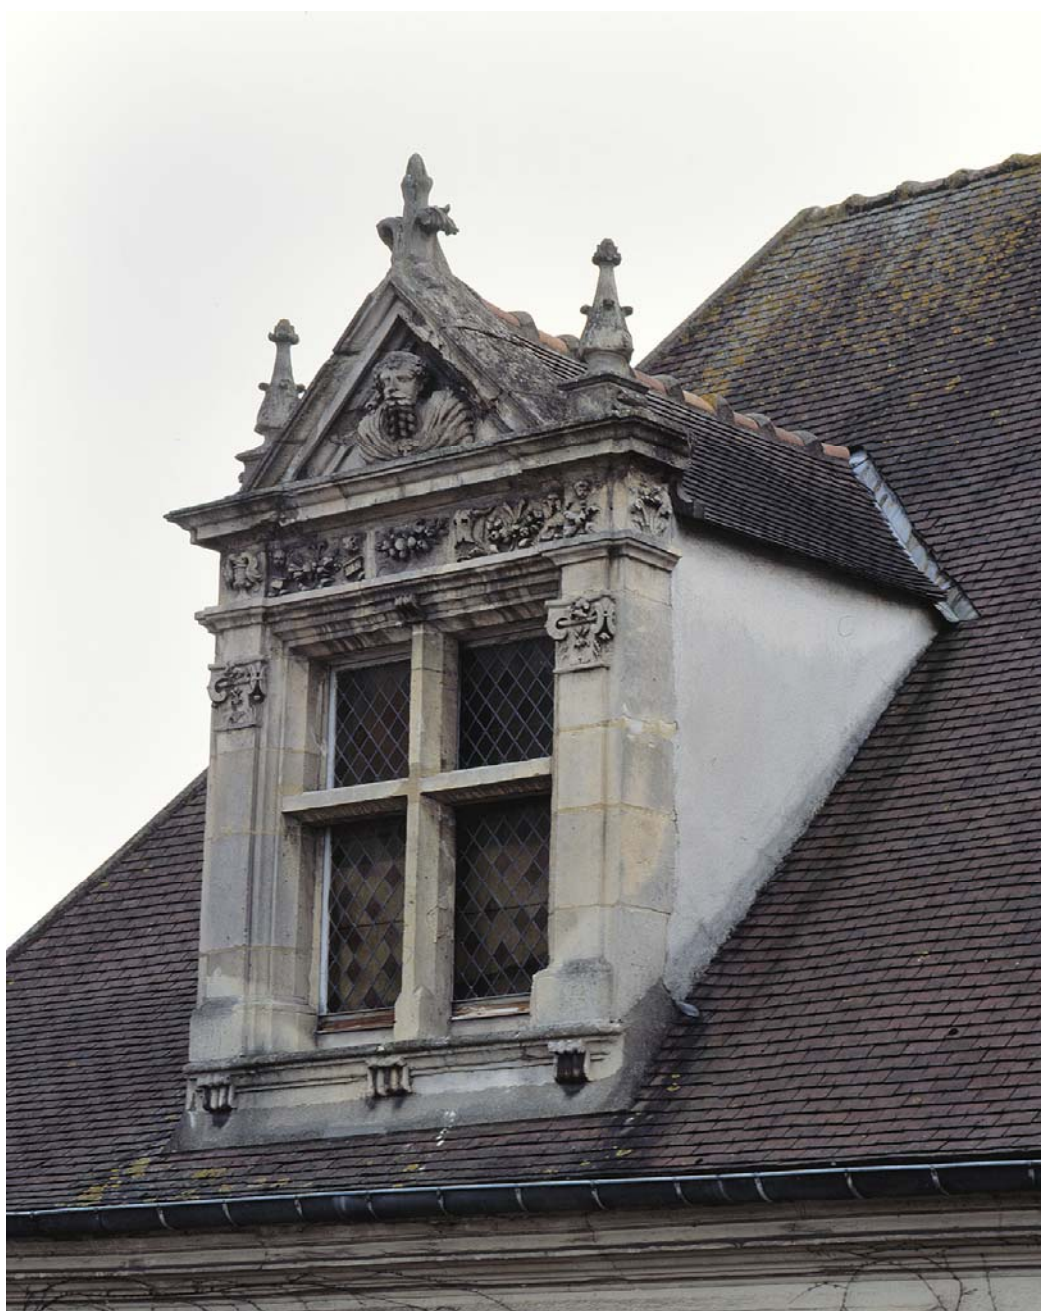
Fig01	Lucarne est, portant la date "1538".	(c) Région Ile-de-France - Inventaire général du patrimoine culturel / Asseline, Stéphane 04770154XA 04770155XA
-------	--------------------------------------	--

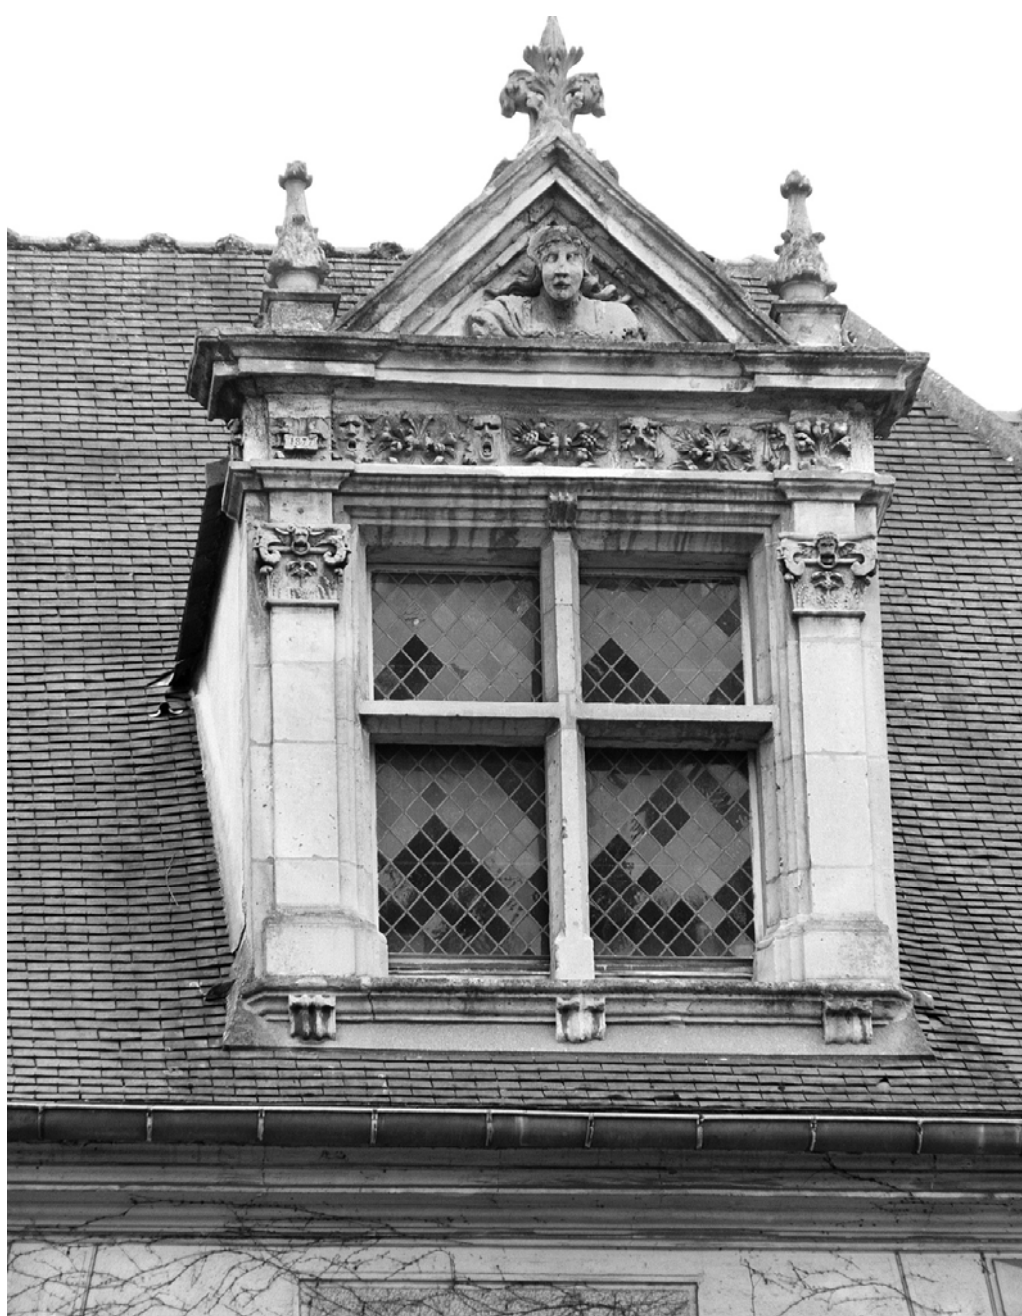
Fig02	Vue de la lucarne occidentale.	(c) Région Ile-de-France - Inventaire général du patrimoine culturel / Asseline, Stéphane 03770422X
-------	--------------------------------	---

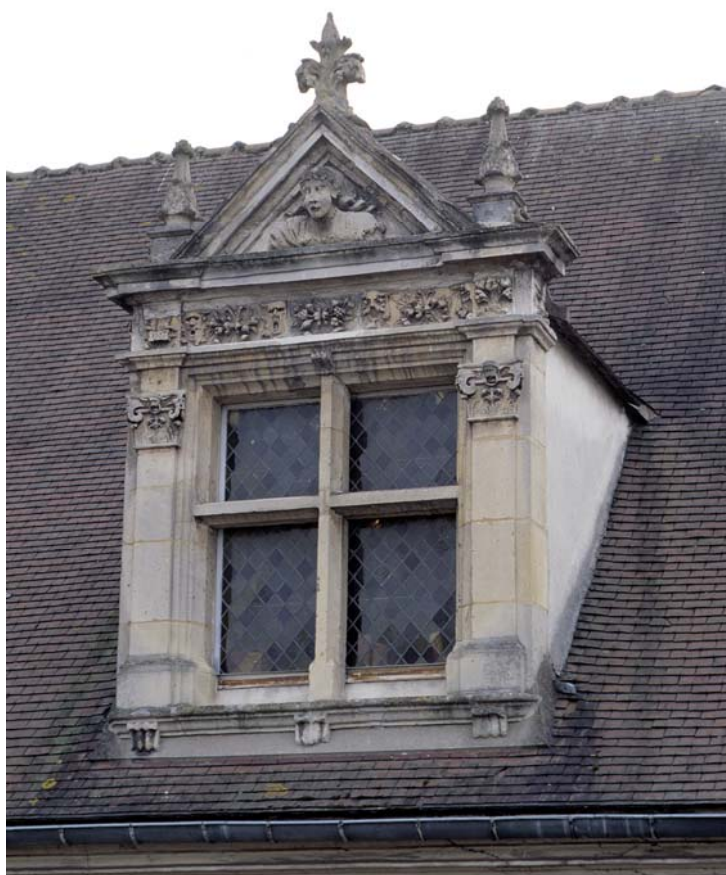
Fig03	Lucarne ouest, portant la date "1877".	(c) Région Ile-de-France - Inventaire général du patrimoine culturel / Asseline, Stéphane 04770152XA 04770153XA
-------	--	--
