Commune : Melun

Edifice contenant : prieuré Saint-Sauveurprieuré Saint-Sauveur (Ref. : IA77000410).

Titre courant : **ensemble de 10 chapiteaux et de 3 culots sculptés**

CHAPITEAUX ET CULOTS SCULPTÉS DE LA GALERIE RENAISSANCE

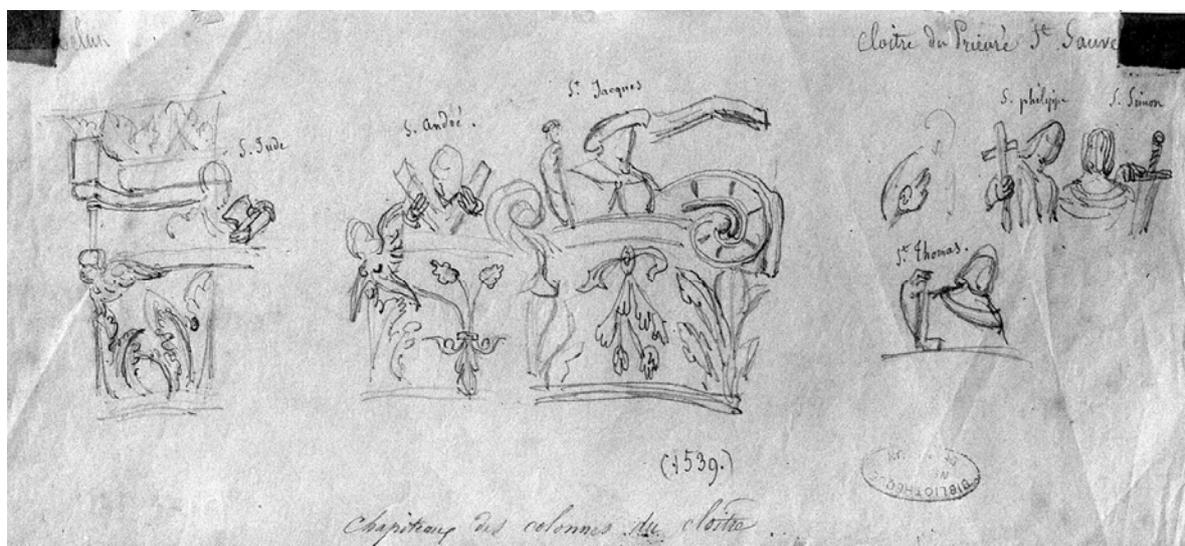
Doc01	Croquis des apôtres sculptés sur les chapiteaux. Dessin, 19e siècle, Decourbe, François-Julien (peintre). Musée municipal de Melun, Inv. 970.7.321.	(c) Région Ile-de-France - Inventaire général du patrimoine culturel ; (c) Ville de Melun / Asseline, Stéphane (reproduction) 04770110X
-------	---	---

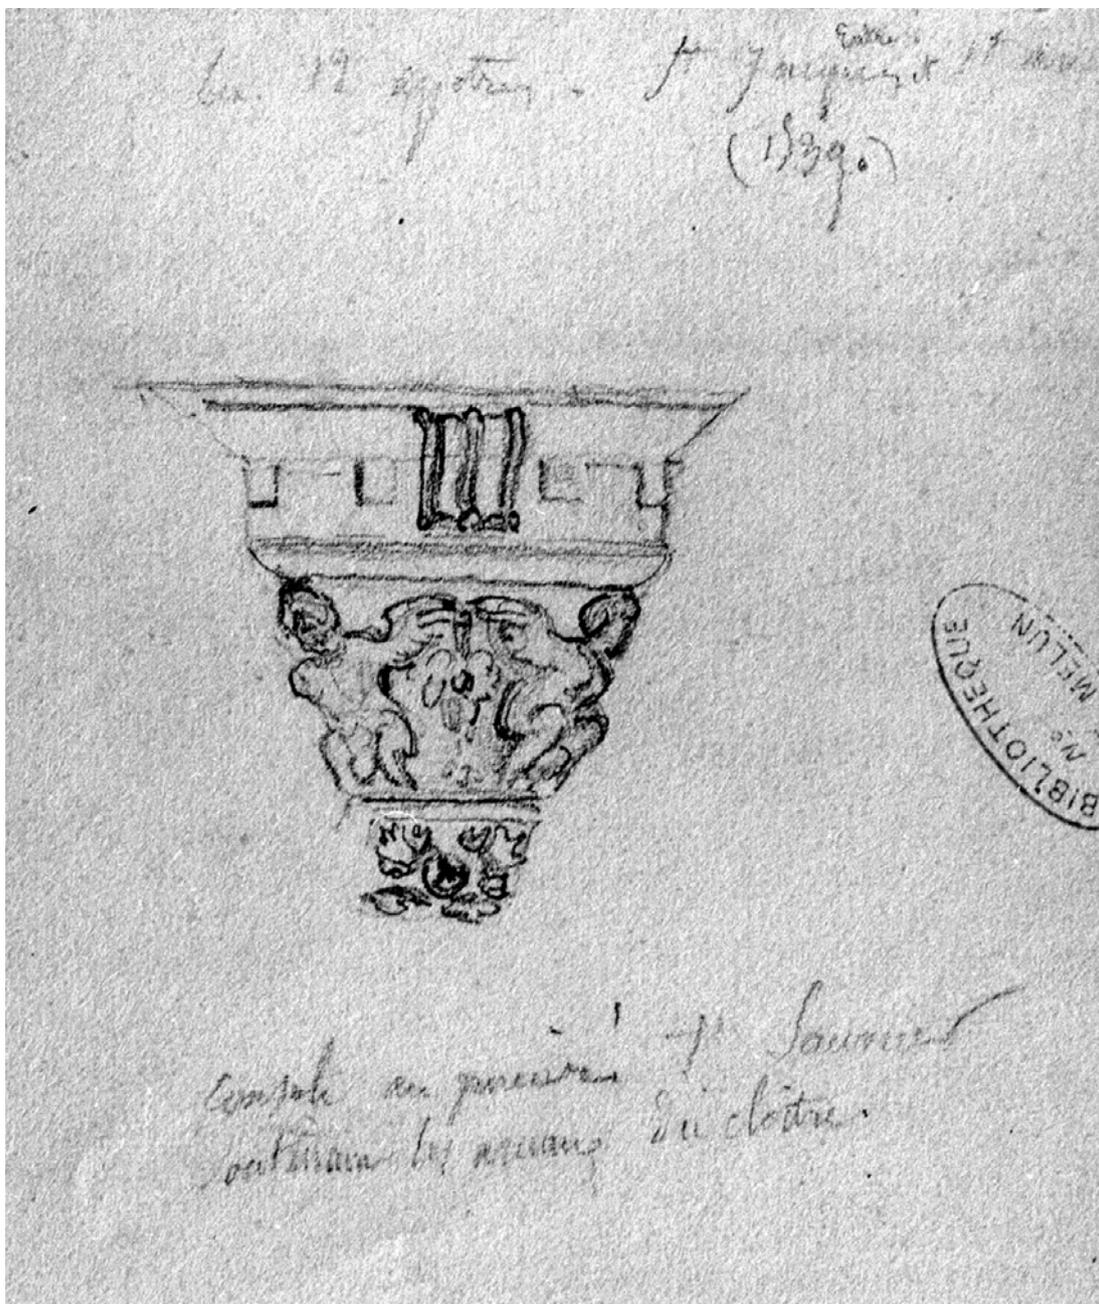
Doc02	"Console au prieuré Saint-Sauveur, soutenant les arcades du cloître". Dessin, 19e siècle, Decourbe, François-Julien (peintre). Musée municipal de Melun, Inv. 970.7.322.	(c) Région Ile-de-France - Inventaire général du patrimoine culturel ; (c) Ville de Melun / Asseline, Stéphane (reproduction) 04770109X
-------	--	---

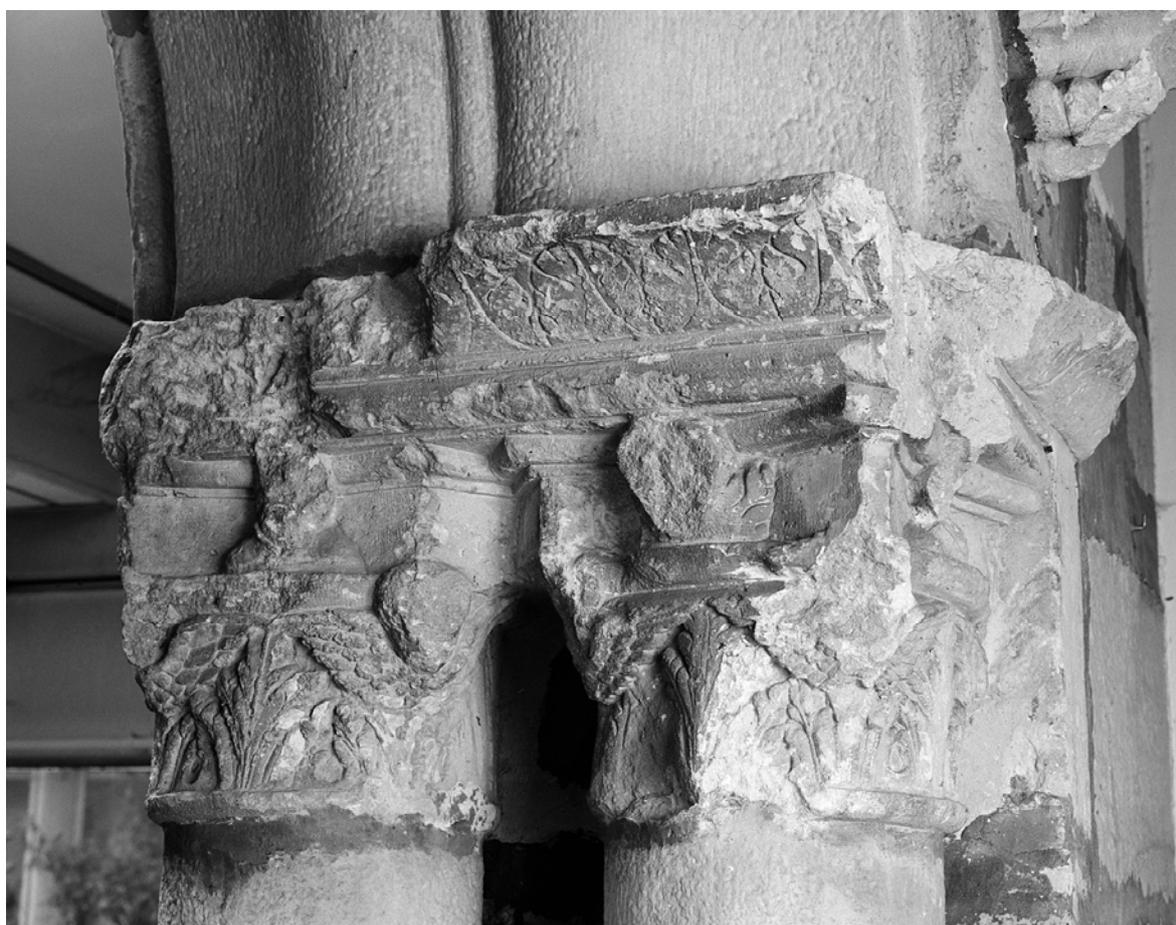
Fig01	Chapiteaux sculptés de la 1ere paire de colonnes jumelées : décor d'acanthes et têtes d'angelot bûchées	(c) Région Ile-de-France - Inventaire général du patrimoine culturel / Asseline, Stéphane 03770382X
-------	---	---

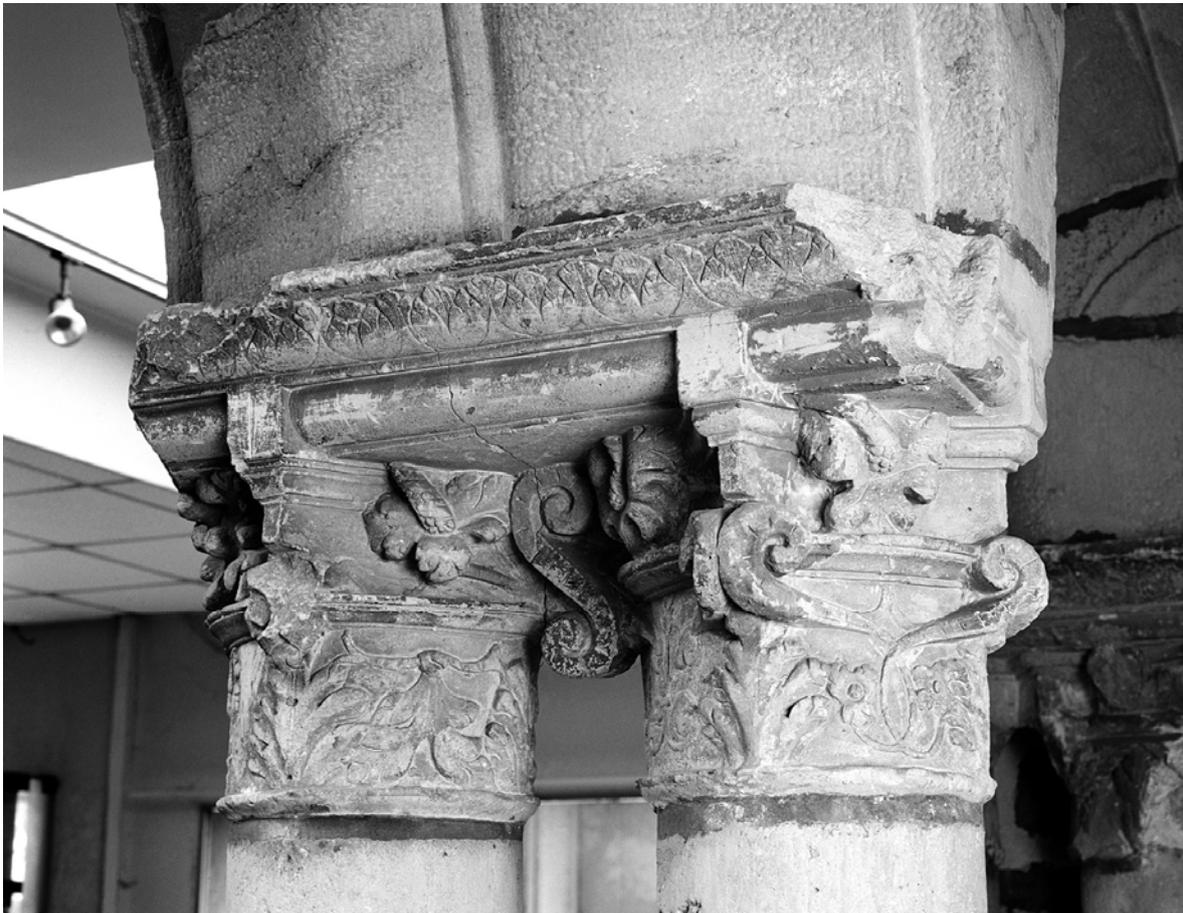
Fig02	Chapiteaux sculptés de la 2eme paire de colonnes jumelées : décor végétal. Vue prise depuis le nord-ouest	(c) Région Ile-de-France - Inventaire général du patrimoine culturel / Asseline, Stéphane 03770383X
-------	---	---

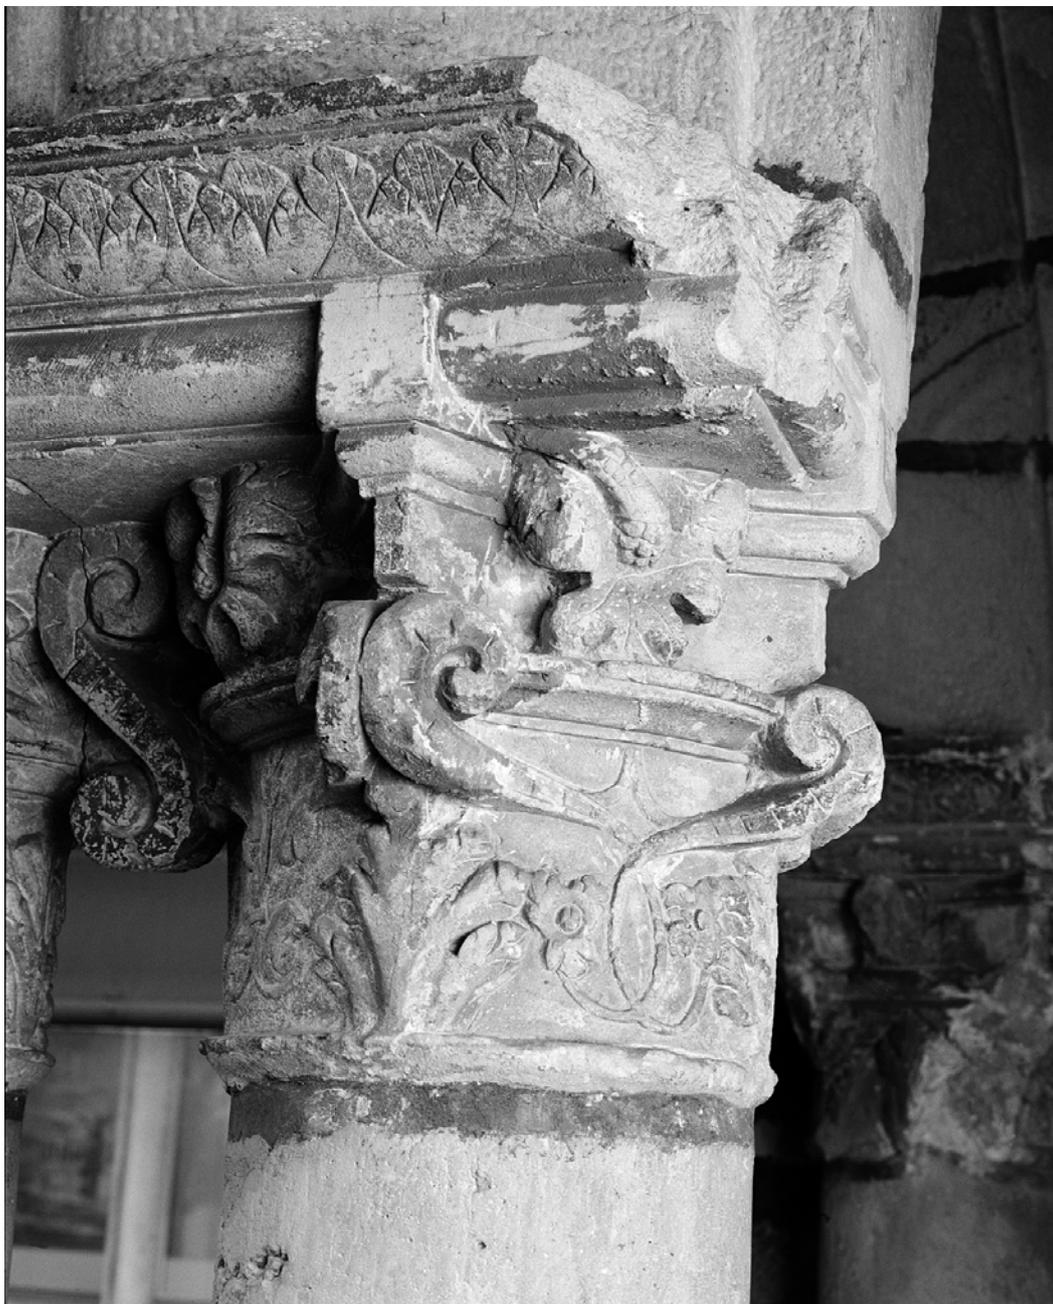
Fig03	Chapiteau sculpté de la 2eme paire de colonnes jumelées, côté ouest (vers la salle capitulaire).	(c) Région Ile-de-France - Inventaire général du patrimoine culturel / Asseline, Stéphane 03770384X
-------	--	---

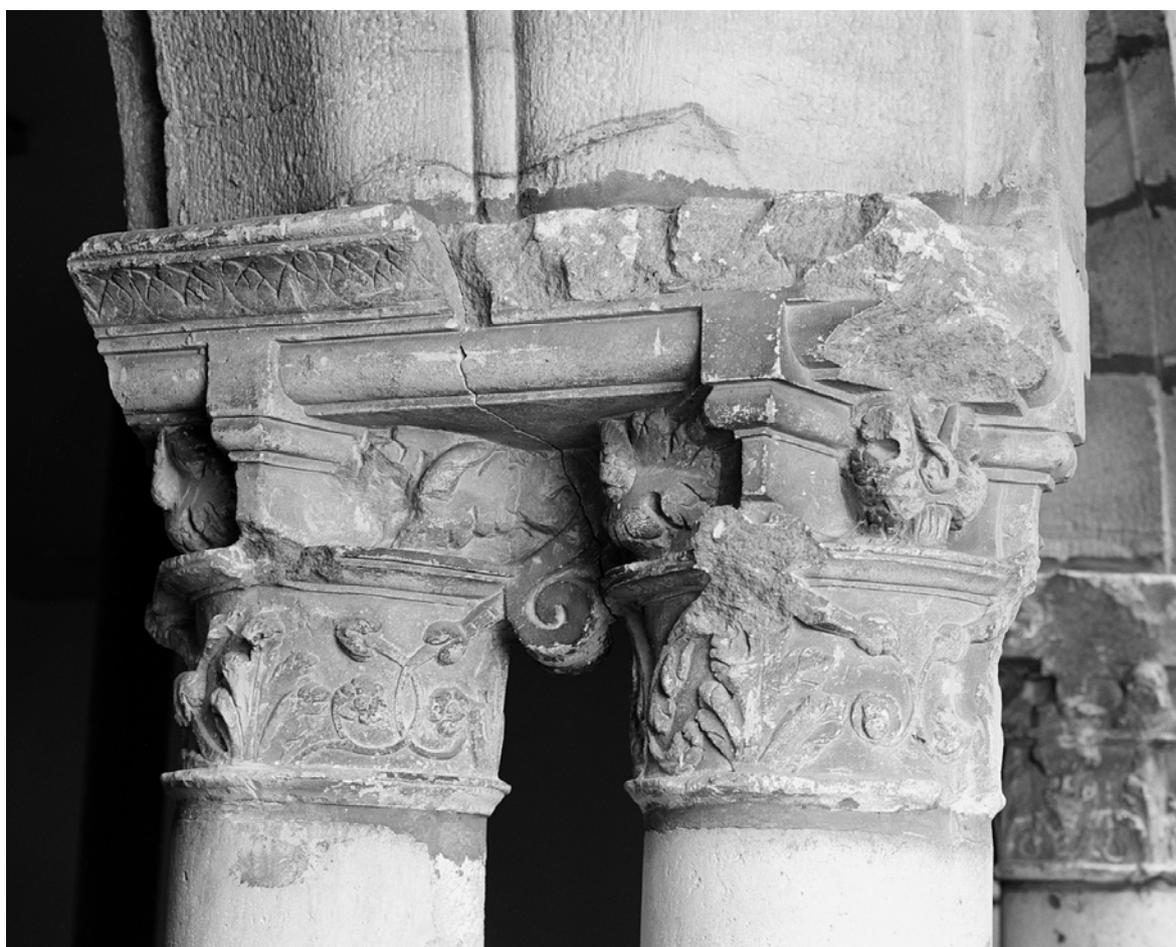
Fig04	Chapiteaux sculptés de la 2eme paire de colonnes jumelées : décor végétal. Vue prise depuis le sud-est.	(c) Région Ile-de-France - Inventaire général du patrimoine culturel / Asseline, Stéphane 03770387X
-------	---	---

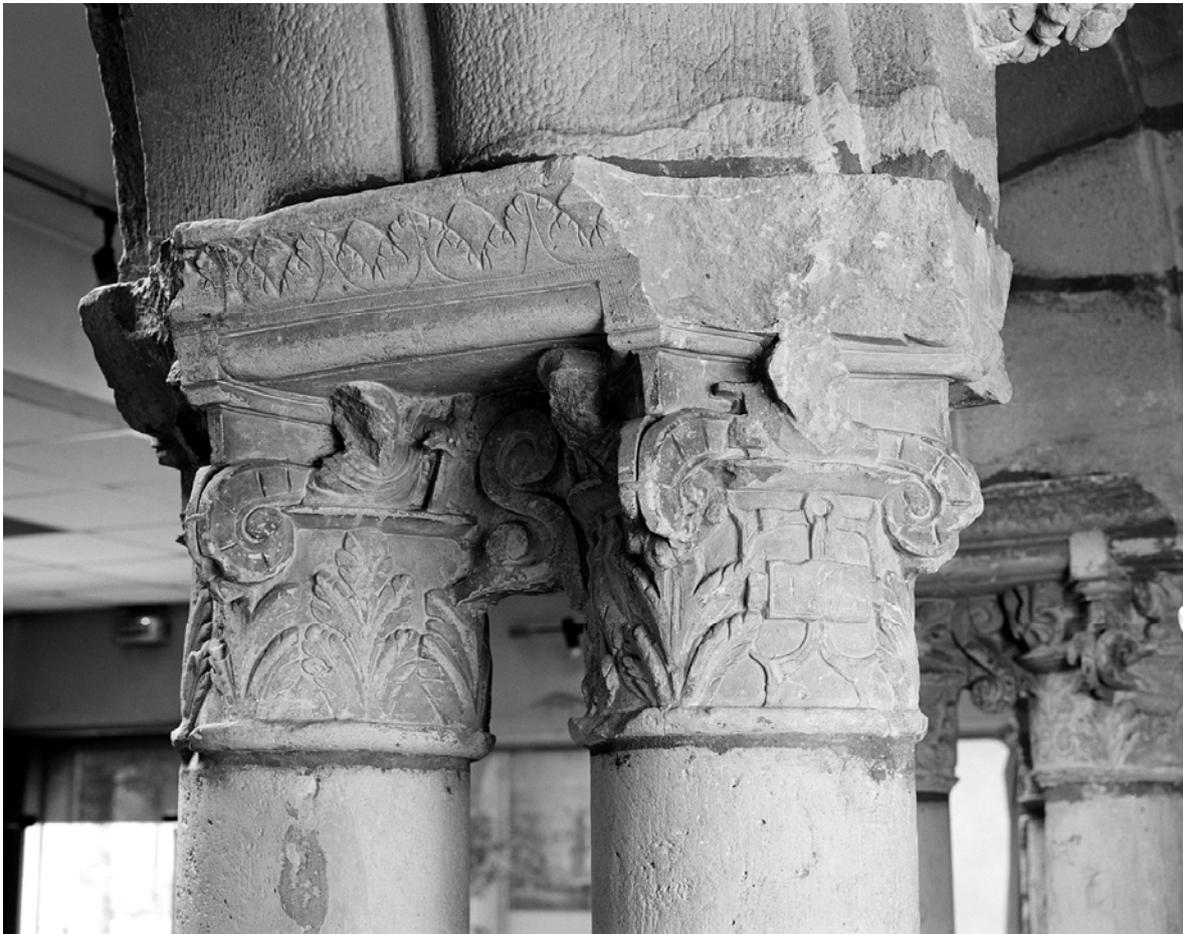
Fig05	Chapiteaux sculptés de la 3eme paire de colonnes jumelées : décor végétal, bustes et cartouche de la date. Vue prise depuis le nord-ouest	(c) Région Ile-de-France - Inventaire général du patrimoine culturel / Asseline, Stéphane 03770391X
-------	---	---

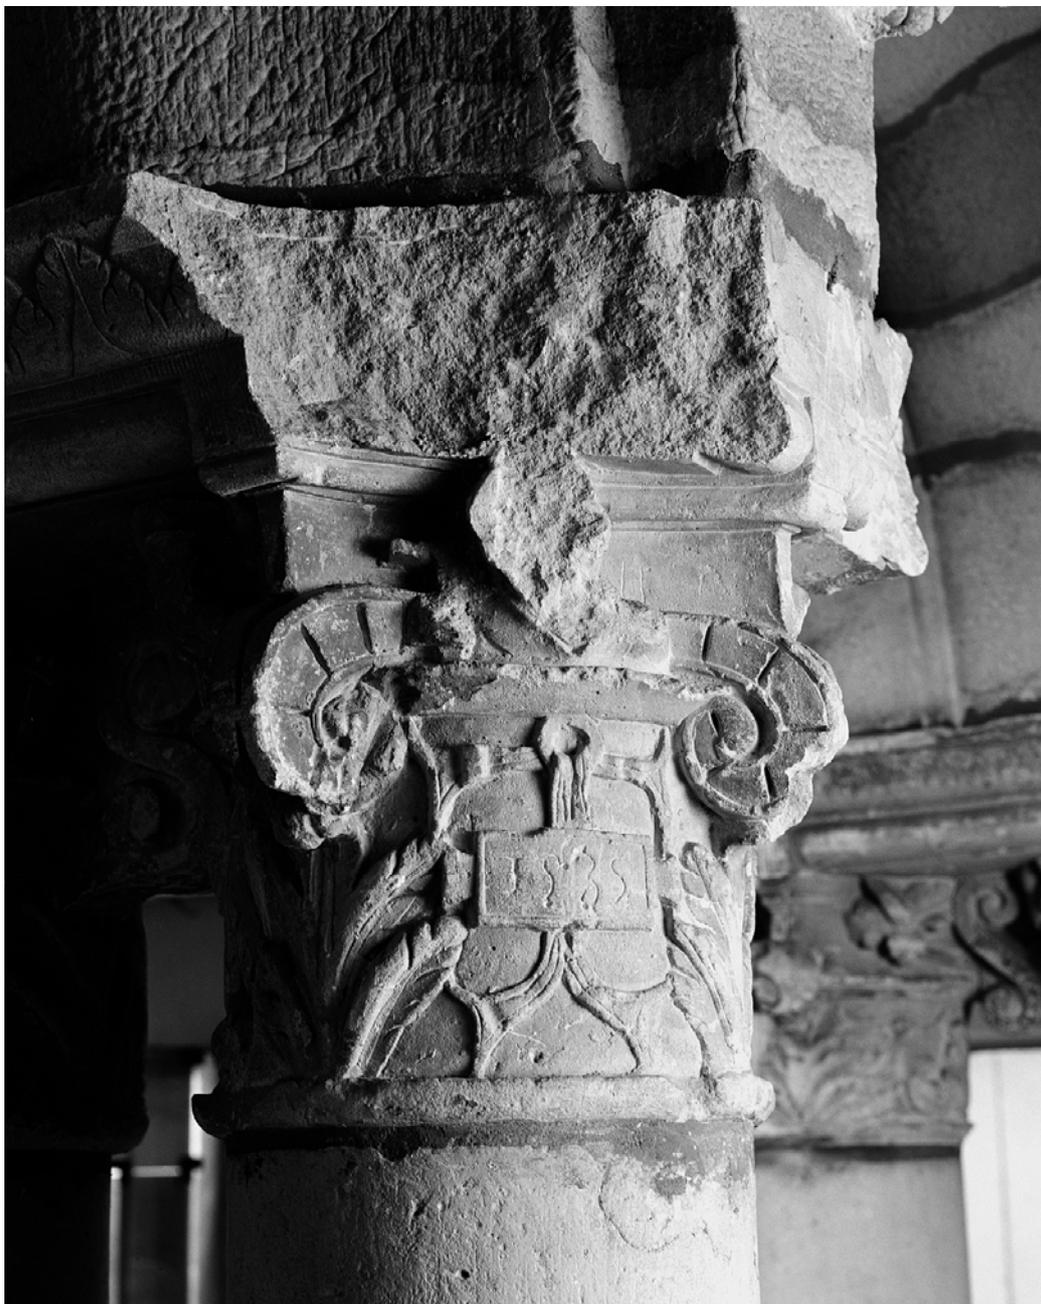
Marques et inscriptions : date (gravée, sur l'oeuvre). La date "1535" est gravée sur l'un des chapiteaux.

Fig06	Chapiteau sculpté de la 3eme paire de colonnes jumelées, côté ouest (vers la salle capitulaire), avec la date "1535".	(c) Région Ile-de-France - Inventaire général du patrimoine culturel / Asseline, Stéphane 03770392X
-------	---	---

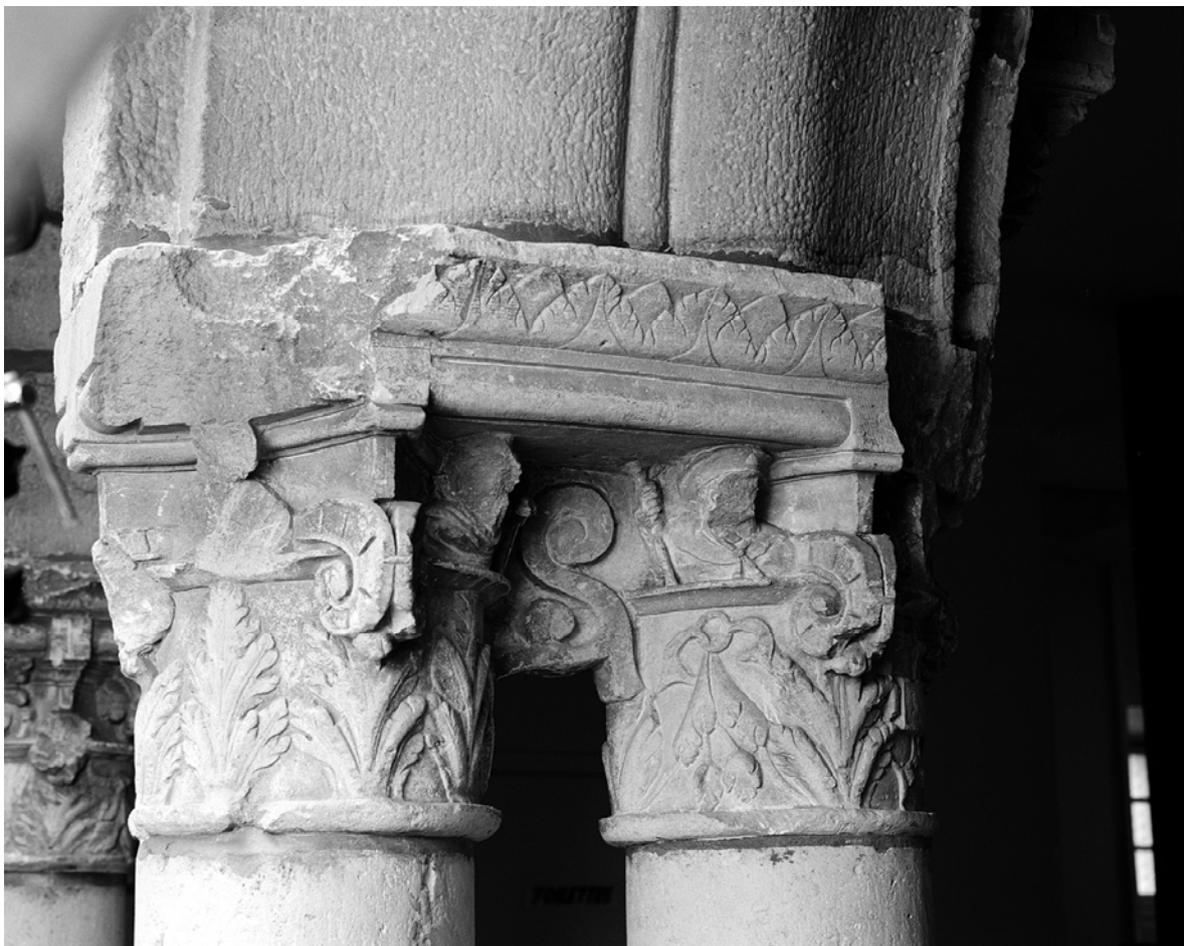
Fig07	Chapiteaux sculptés de la 3eme paire de colonnes jumelées : décor végétal et bustes (dont celui de saint Jacques?). Vue prise depuis le nord-est.	(c) Région Ile-de-France - Inventaire général du patrimoine culturel / Asseline, Stéphane 03770385X
-------	---	---

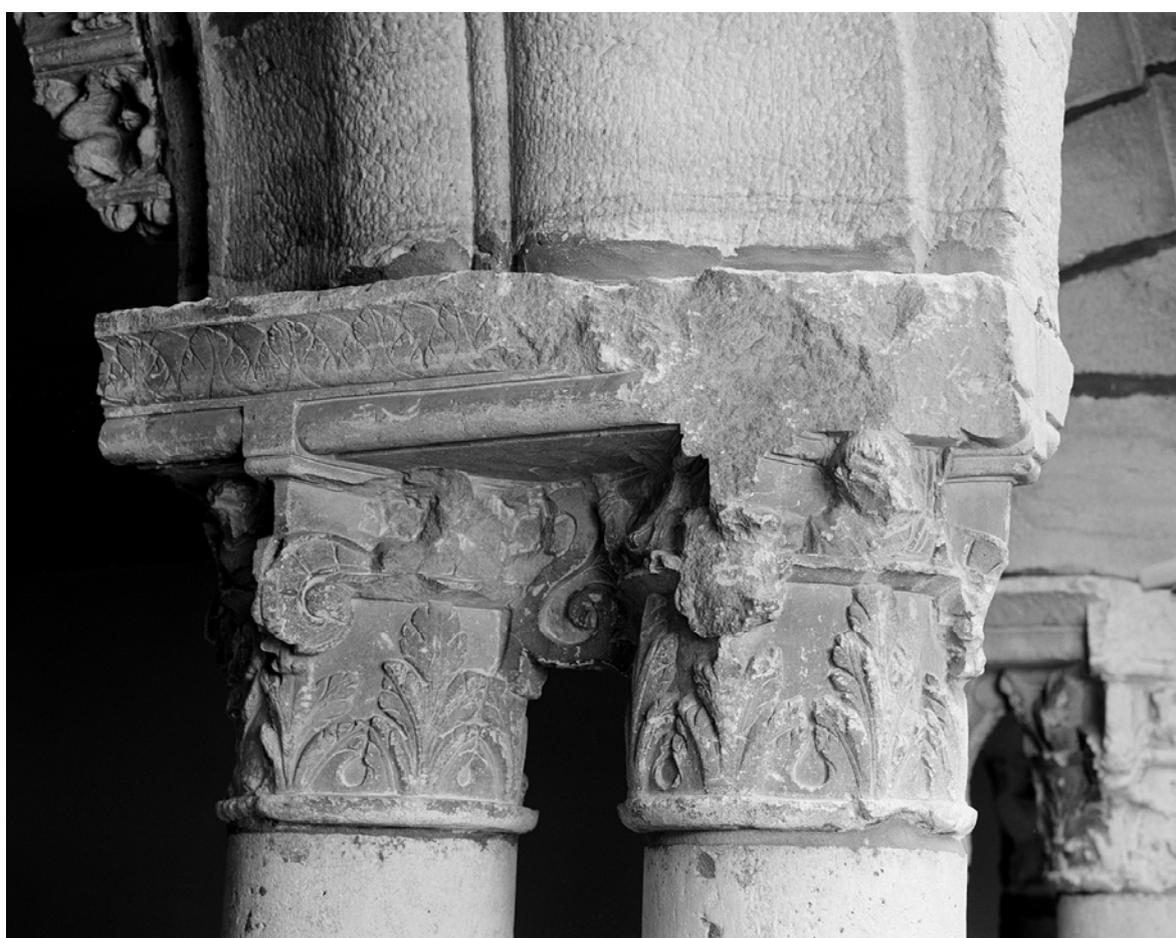
Fig08	Chapiteaux sculptés de la 3eme paire de colonnes jumelées : décor végétal et bustes bûchés. Vue prise depuis le sud-est.	(c) Région Ile-de-France - Inventaire général du patrimoine culturel / Asseline, Stéphane 03770390X
-------	--	---

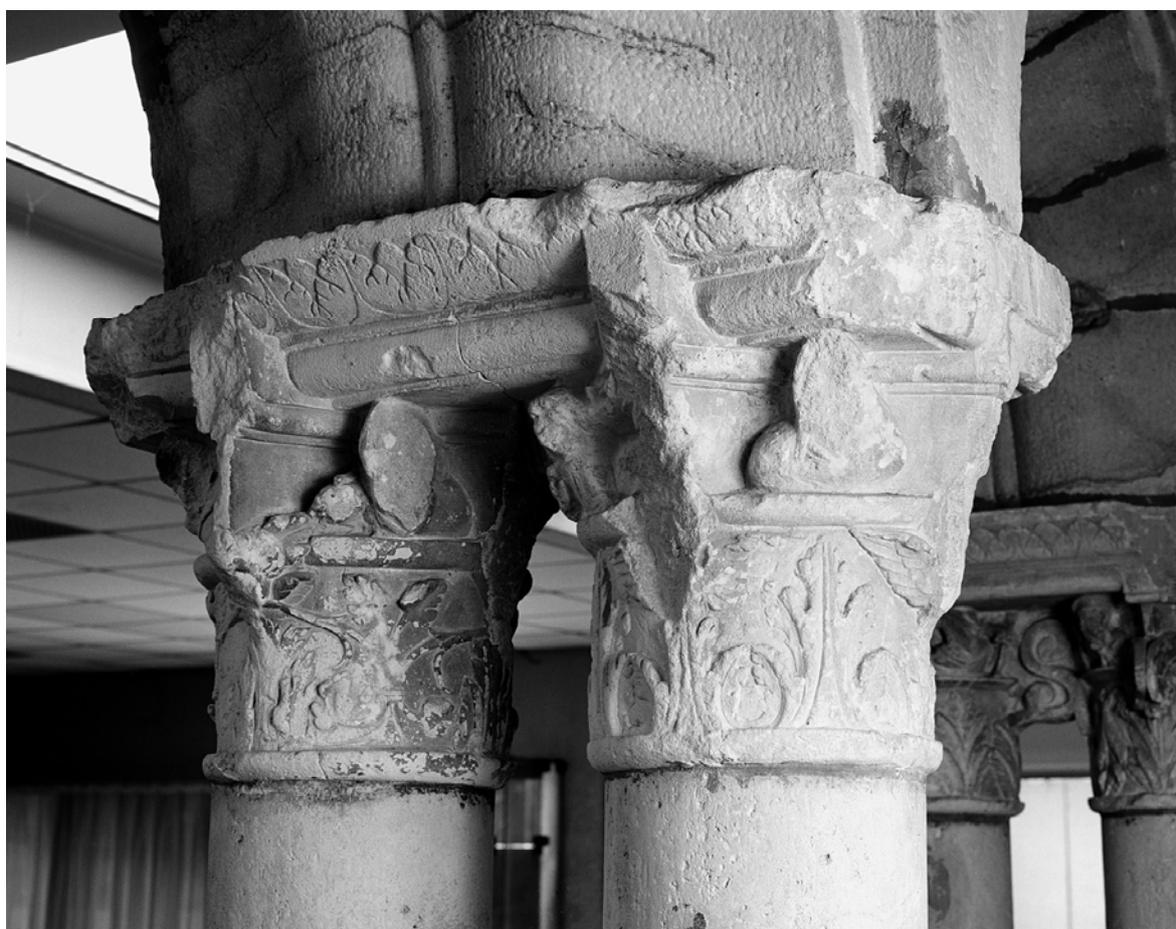
Fig09	Chapiteaux sculptés de la 4eme paire de colonnes jumelées. Vue prise du nord-ouest.	(c) Région Ile-de-France - Inventaire général du patrimoine culturel / Asseline, Stéphane 03770389X
-------	---	---

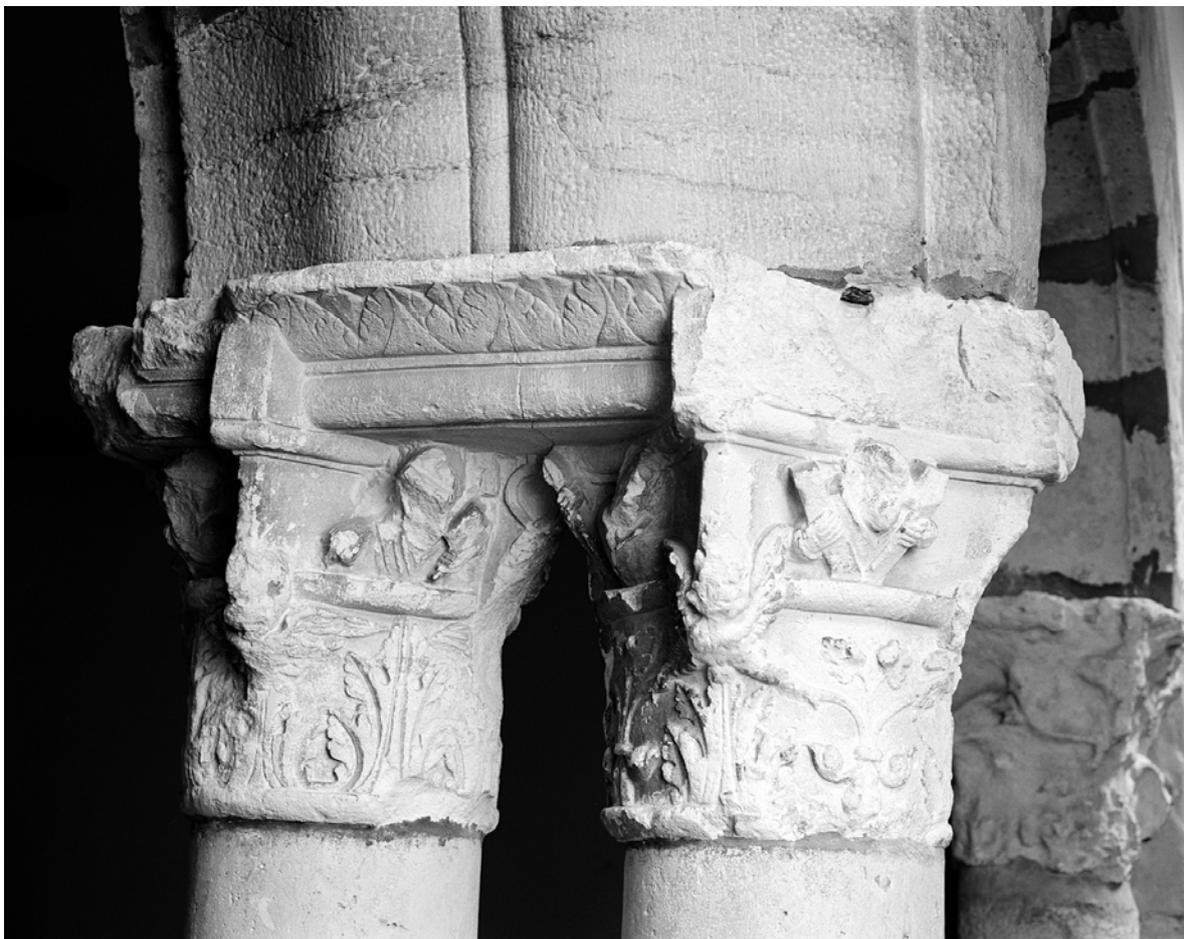
Fig10	Chapiteaux sculptés de la 4eme paire de colonnes jumelées : décor végétal, têtes d'angelot et bustes bûchés. Vue prise du sud-est.	(c) Région Ile-de-France - Inventaire général du patrimoine culturel / Asseline, Stéphane 03770388X
-------	--	---

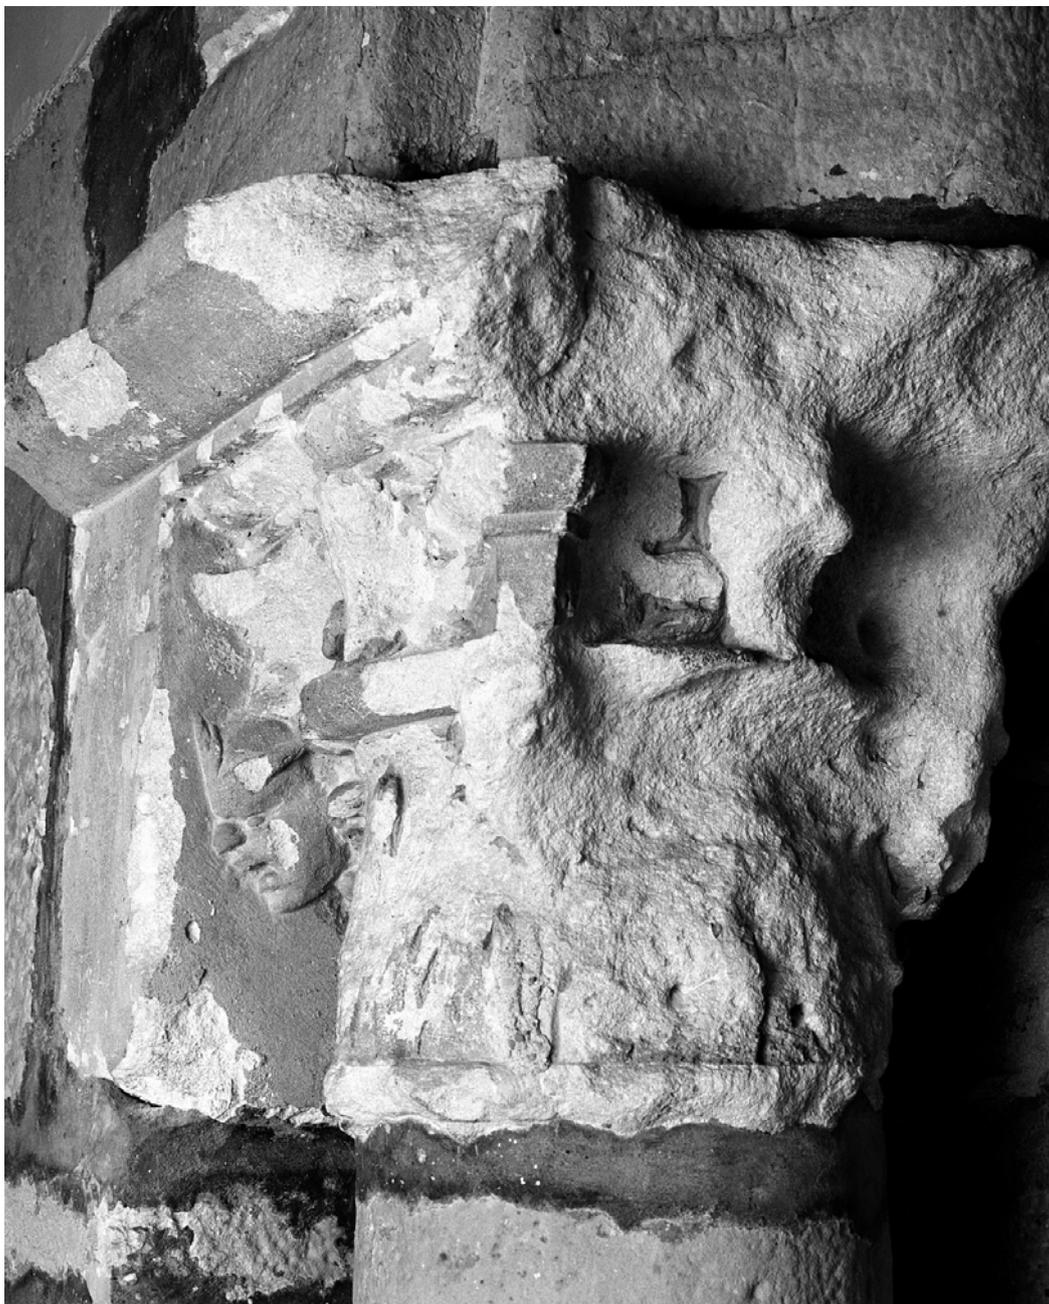
Fig11	Chapiteau sculpté de la 5eme paire de colonnes jumelées, côté ouest (vers la salle capitulaire). Le chapiteau est complètement érodé, seul reste visible une tête de profil, sculptée en léger relief.	(c) Région Ile-de-France - Inventaire général du patrimoine culturel / Asseline, Stéphane 03770393X
-------	--	---

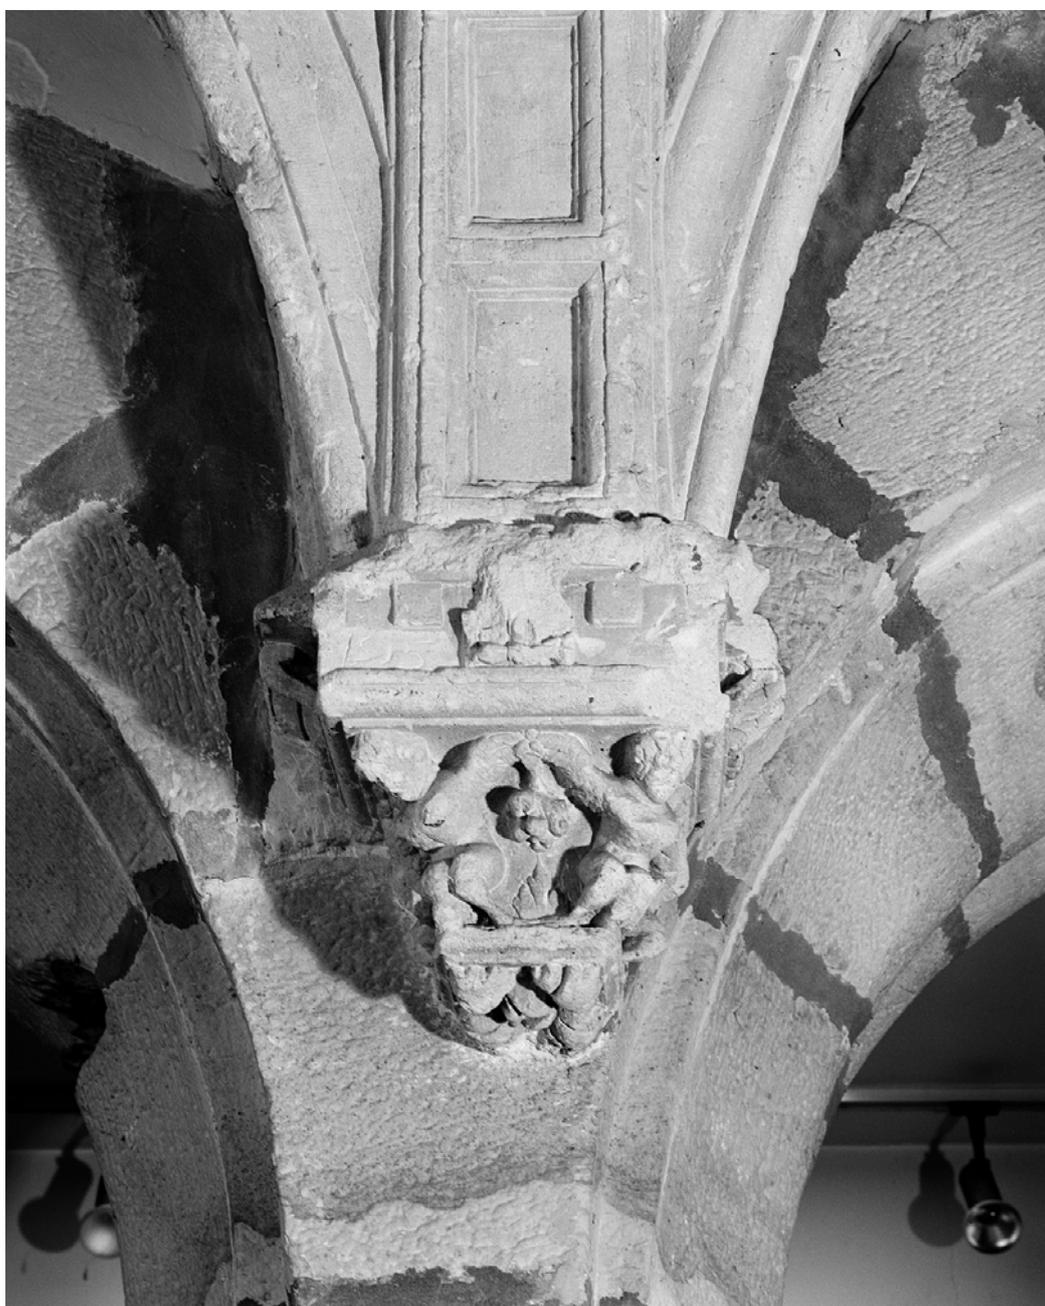
Fig12	Culot sculpté central (face ouest du 3e pilier), à décor de harpies.	(c) Région Ile-de-France - Inventaire général du patrimoine culturel / Asseline, Stéphane 03770395X
-------	--	---

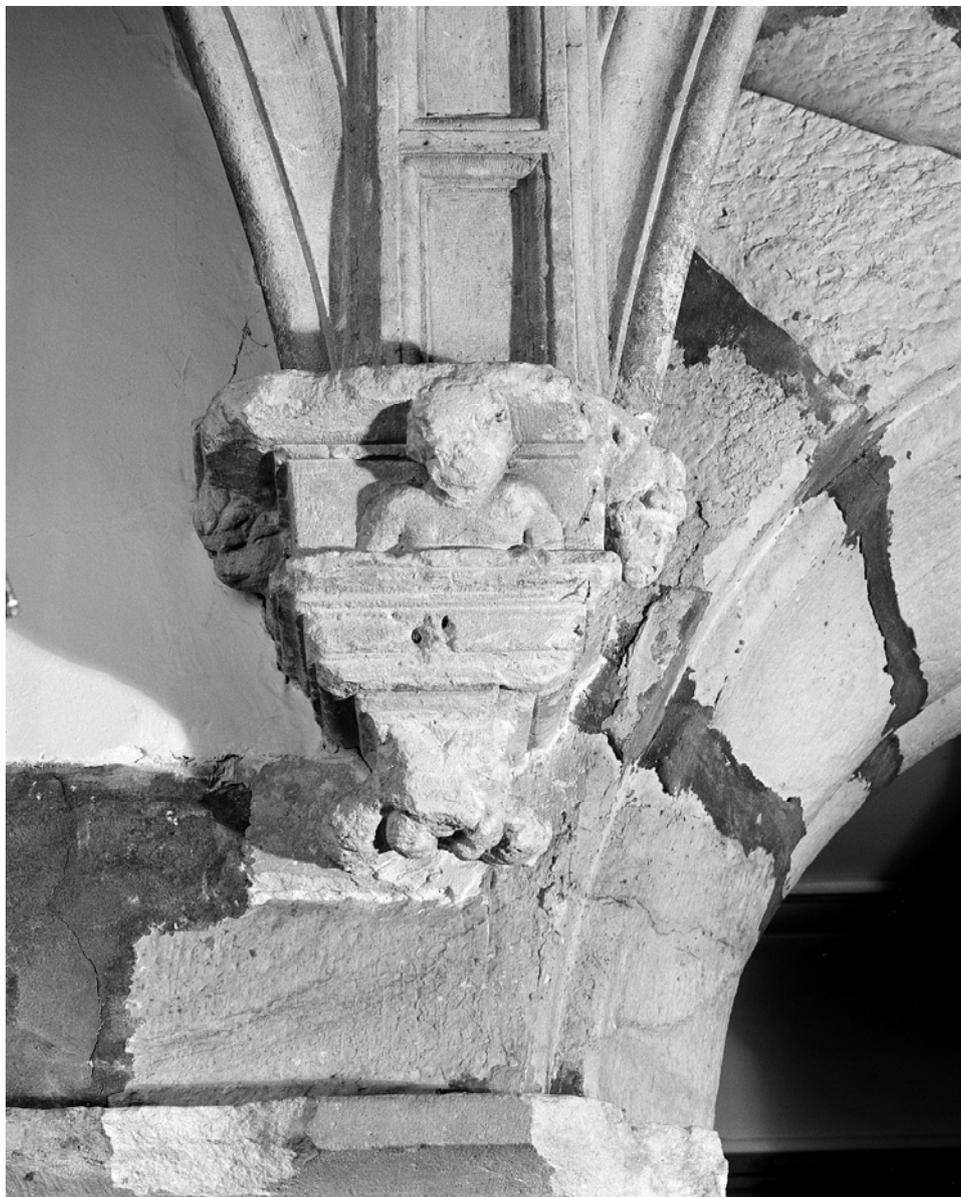
Fig13	Culot sculpté sur la face ouest du 5e pilier, avec décor de bustes bûchés.	(c) Région Ile-de-France - Inventaire général du patrimoine culturel / Asseline, Stéphane 03770394X
-------	--	---
