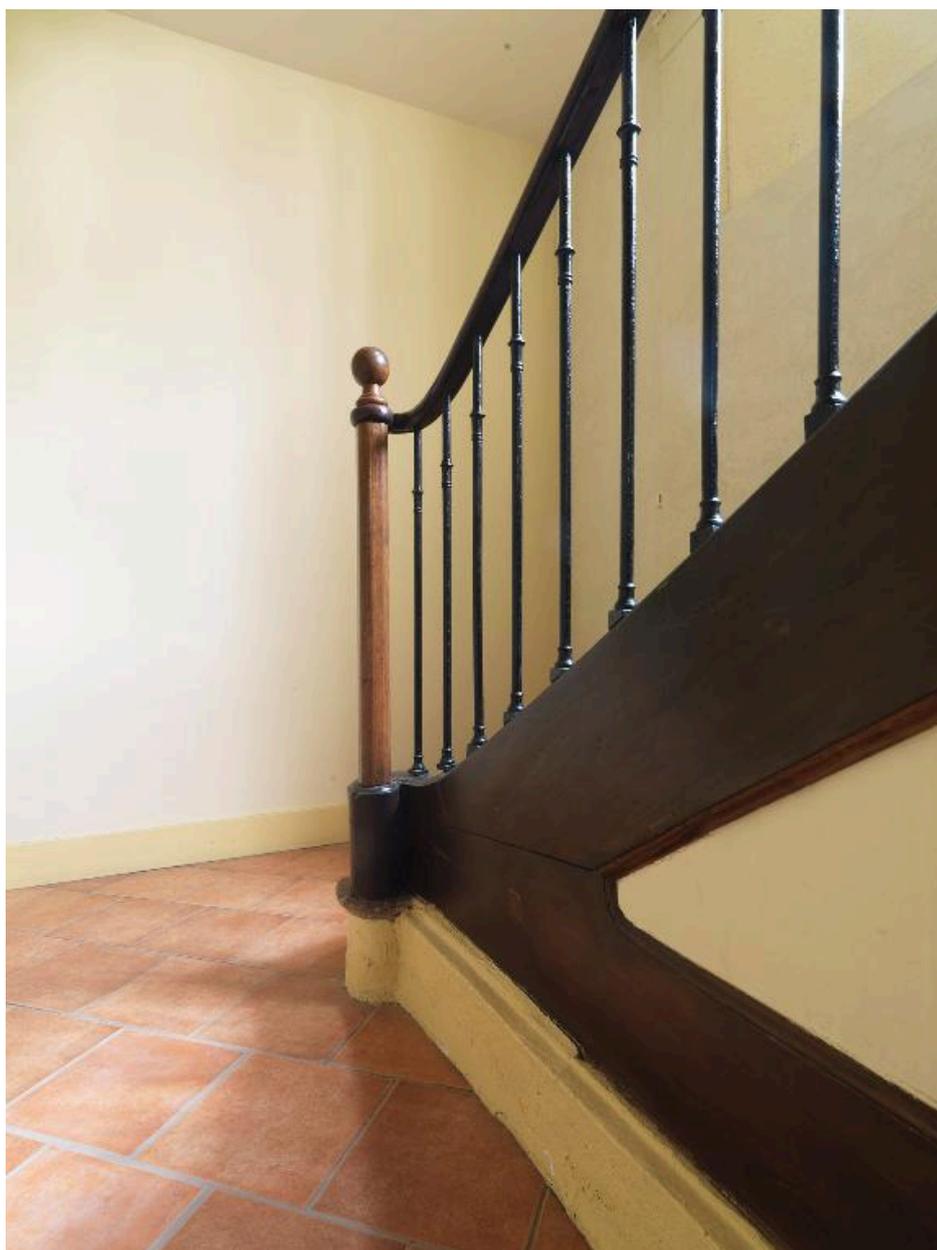
IVR11_20187800658NUC4A

Le départ d'escalier a été refait. Le limon avec son élégant enroulement peut dater de la seconde moitié du XVIIIe siècle. En revanche les barreaux de section circulaire retombant sur des bases moulurées doivent dater du XIXe siècle.
