IVR11_20039100167XB

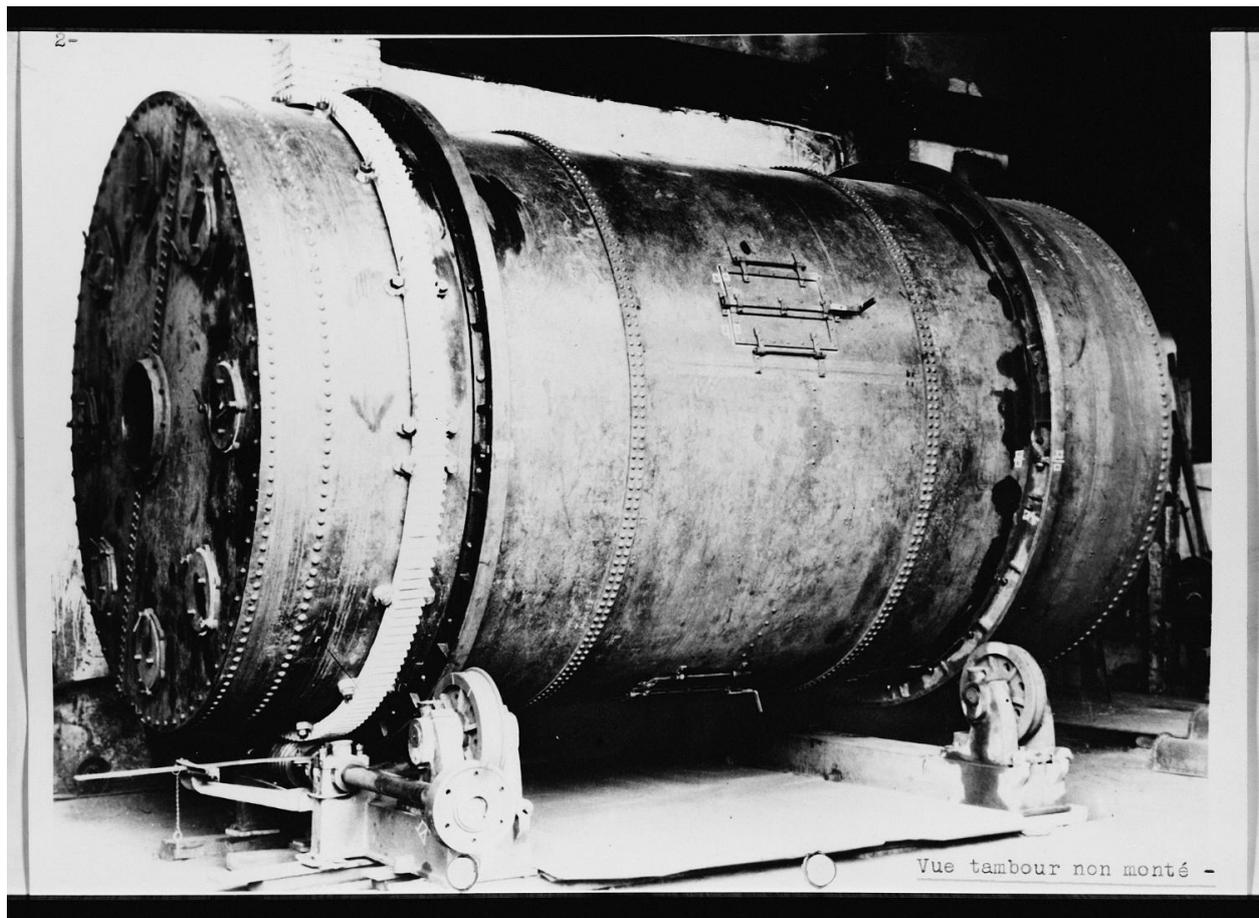
Un tambour de germination non monté ; les trois tambours situés dans la malterie détruite et endommagés par le bombardement, d'une contenance unitaire de 10 000 kgs, avaient été fournis par la maison Diebold de Nancy. Les tambours sont de grands cylindres d'environ 3 m de diamètre et 6 m de longueur, montés sur des galets de roulement roulant sur des rails posés sur le tambour en 3 secteurs. A chaque extrémité des tambours, sur leurs axes longitudinaux, sont fixés des manches à air permettant l'échange d'air frais et d'air vicié par la germination de l'orge. Ces appareils effectuent la germination en vase clos et remplacent les couches de germination en cave qui étaient couramment employées dans les anciennes malteries.
