IVR11\_20207500848NUC4A

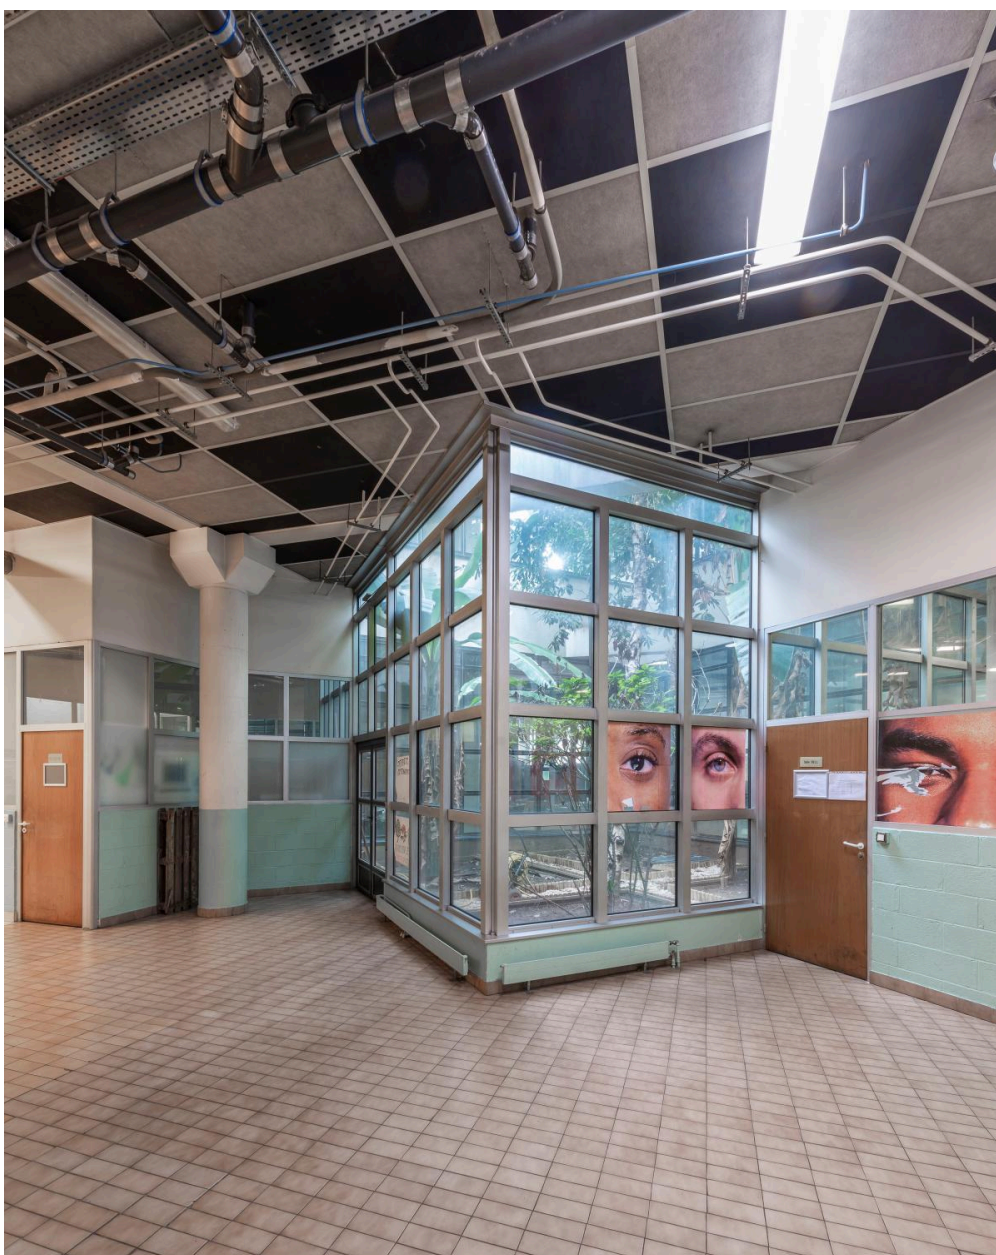
La structure est laissée apparente : ici, un pilier de béton à chapiteau cruciforme est visible, à la charnière entre les ateliers et le patio.
